**Aplicación de métodos no invasivos en la detección y
análisis de daños en bienes patrimoniales, Ayacucho - 2024**

La Iglesia Santa Teresa de Ayacucho, edificación patrimonial del siglo XVII, presenta deterioro progresivo en su envolvente exterior por acción de agentes biológicos, climáticos y antrópicos, sin contar con un diagnóstico técnico cuantitativo que sustente intervenciones de conservación preventiva. Ante esta problemática, la presente investigación tuvo como objetivo determinar el estado de conservación mediante el mapeo georreferenciado de patologías superficiales empleando fotogrametría UAV y reconstrucción tridimensional por *Structure from Motion* (SfM), complementada con modelado BIM. El estudio fue de tipo aplicado, con enfoque cuantitativo, alcance explicativo y diseño no experimental transversal. Como instrumento principal se utilizó el UAV *Autel Robotics XT705* con cámara de 50 MP, ejecutándose un plan de vuelo combinado de pasadas nadirales y oblicuas a 25 m AGL que garantizó la cobertura integral de todas las fachadas y la cubierta. Las 1,189 imágenes obtenidas fueron procesadas en *Agisoft Metashape Professional v2.3.1*, lográndose una tasa de alineación d

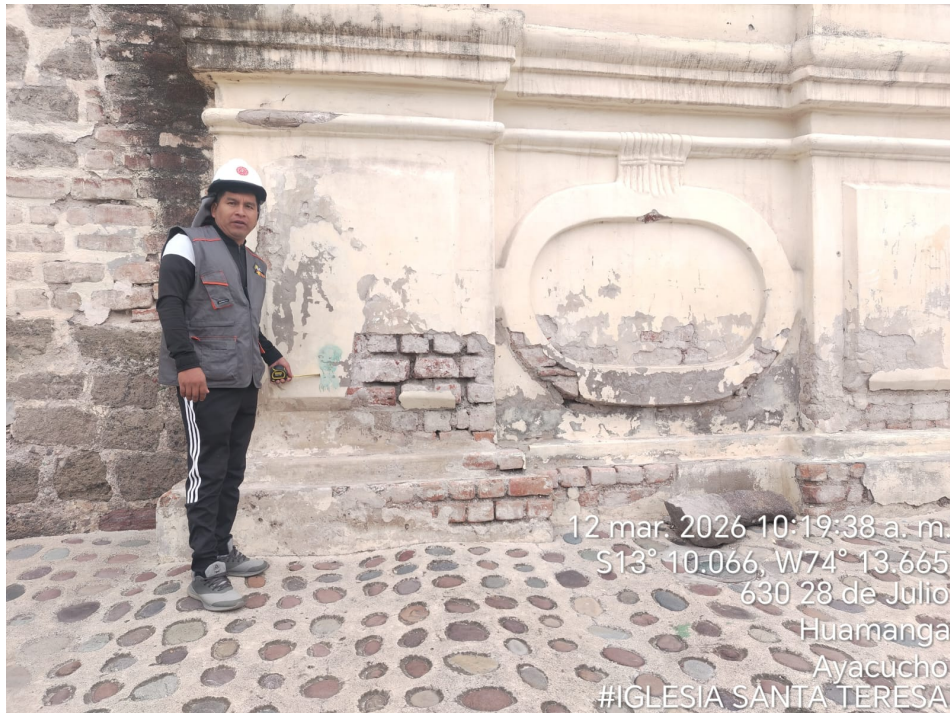
Medición M2 – Medición el segmento horizontal, desprendimiento de la pilastra lateral

Nota. Imagen propia. Medición el segmento horizontal, desprendimiento de la pilastra lateral, Medición directa con flexómetro de precisión

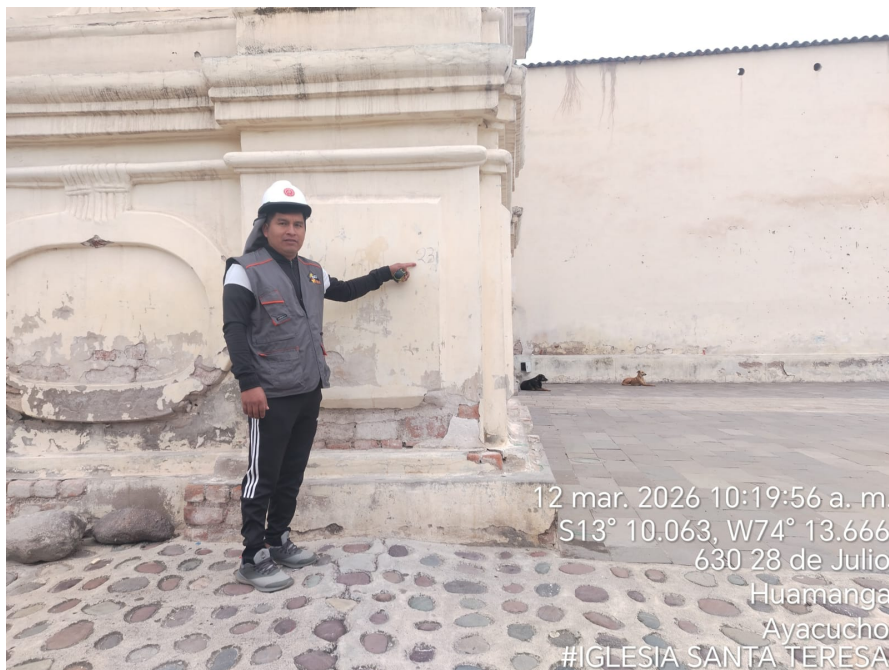
Medición M3 – Sección del muro lateral izquierdo

Nota. Imagen propia. Registro de la erosión del muro lateral en la Iglesia Santa.

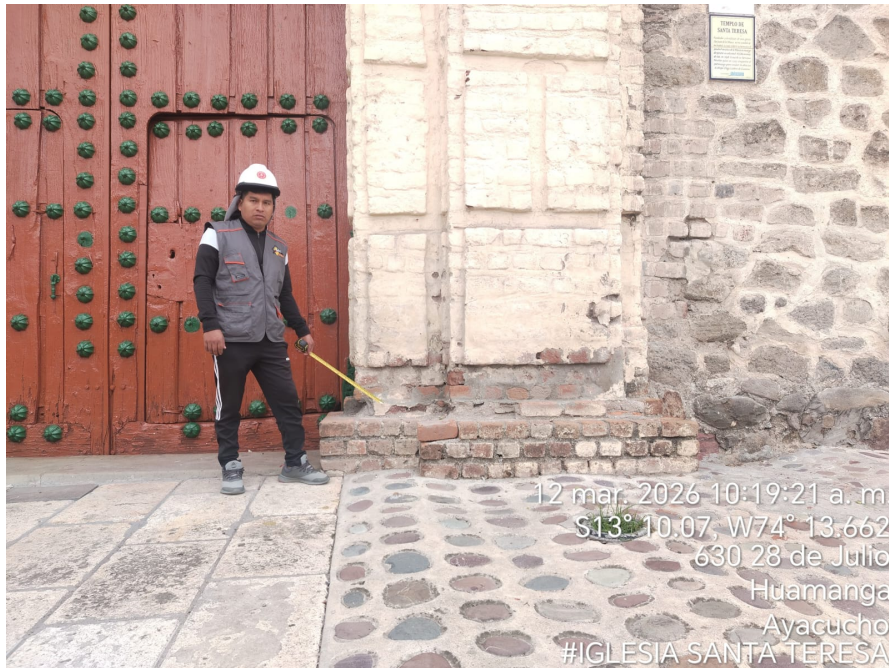
Reconocimiento del nivel de desprendimiento lateral

Nota. Imagen propia. Identificación del desprendimiento evidenciándose el elemento estructural de los pilares

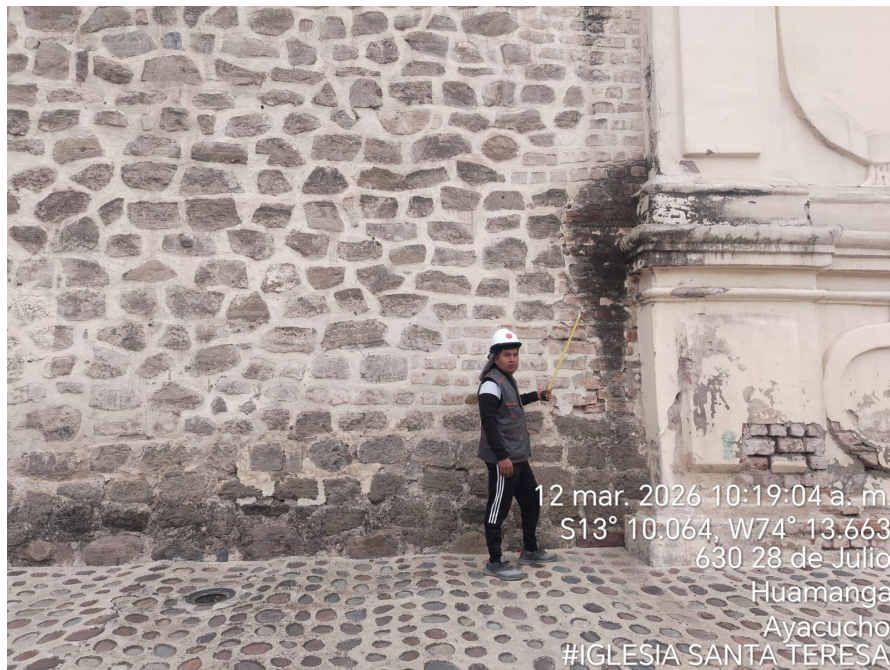
Medición del detalle del biodeterioro en la zona lateral de la iglesia

Nota. Medición directa con el flexómetro de precisión del biodeterioro presente en la zona lateral de la iglesia.

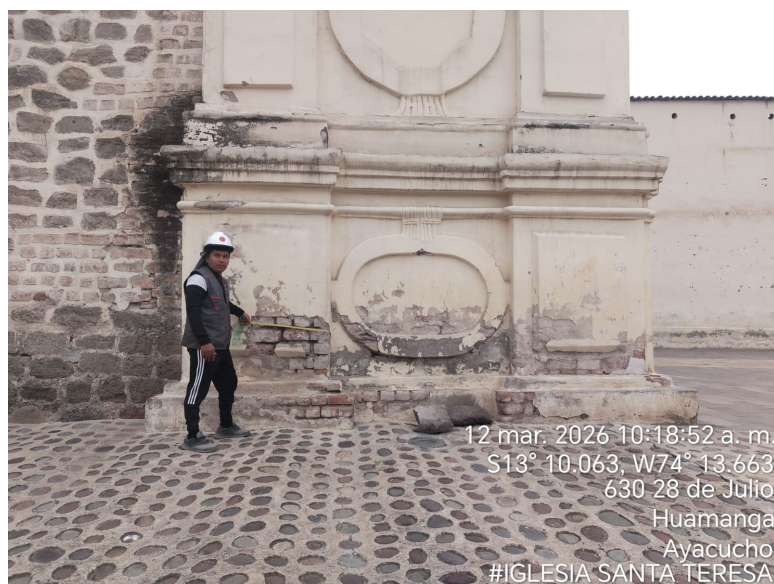
Medición del basamento del pilar izquierdo

Nota. Imagen propia. Vista complementaria del desprendimiento en el muro lateral evidenciándose la reposición y mantenimiento con urgencia

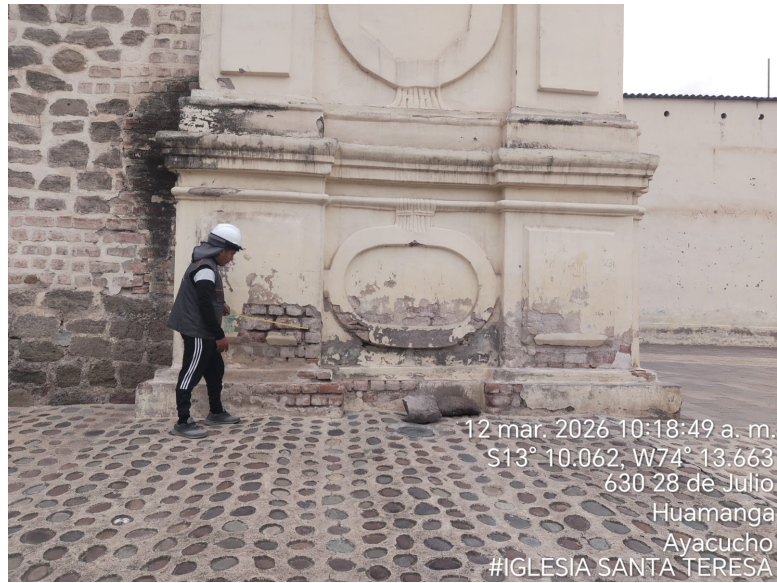
Figura 45*Medición del desprendimiento de la fachada lateral*

Nota. Imagen propia. Extensión del flexómetro en sentido horizontal para registrar para registrar el desprendimiento, medición directa con flexómetro.

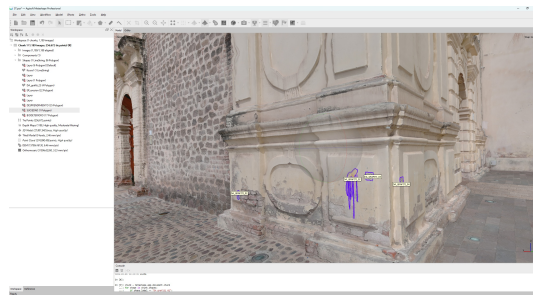
Maapeo de daño antrópico (graffiti), muro lateral izquierdo

Nota. Imagen propia adaptado de *Agisoft Metashape Professional*. Polígonos en color morado corresponden a las 4 intervenciones de graffiti identificadas en el Nivel 0.

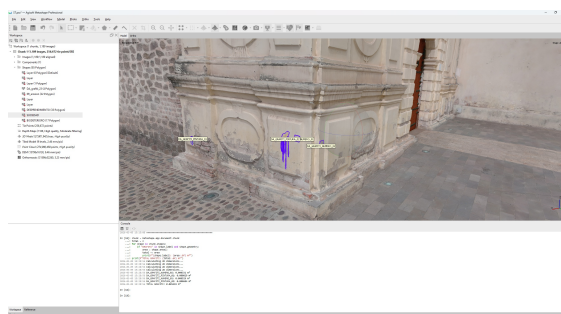
Resultados de cuantificación de daño antrópico

Nota. Imagen propia adaptado de *Agisoft Metashape Professional*. Cuantificación del área afectada por daño antrópico: 0.001493 m²

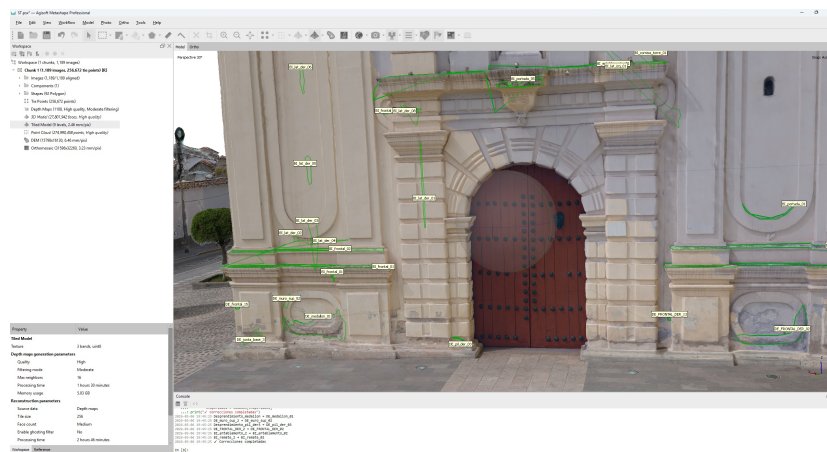
Biodeterioro en fachada frontal y portada — Vista perspectiva 30°

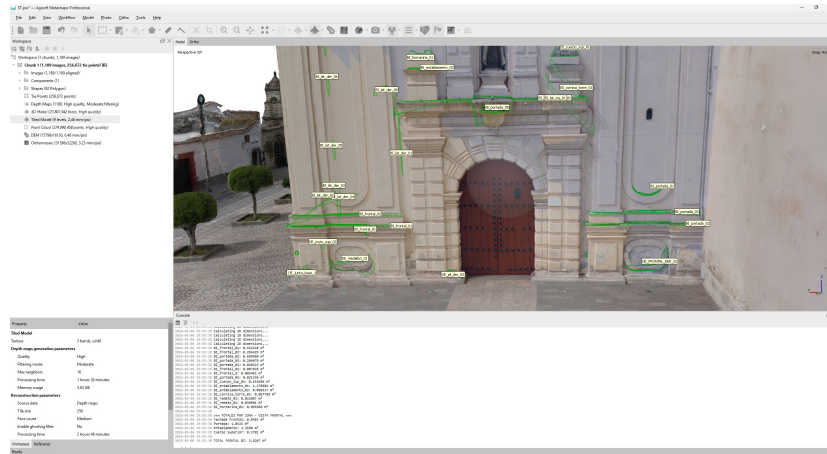
Figura 61
 Vista ampliada de fachada frontal y portada con polígonos de biodeterioro.

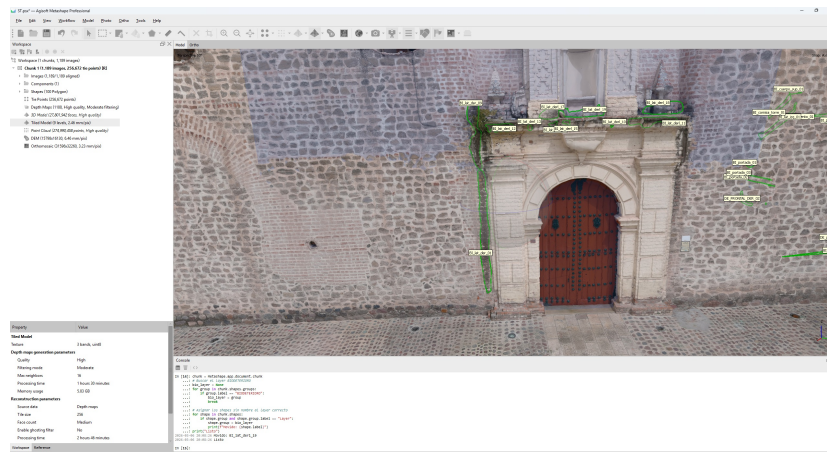
Figura 62
 Biodeterioro en muro lateral izquierdo vista en perspectiva.

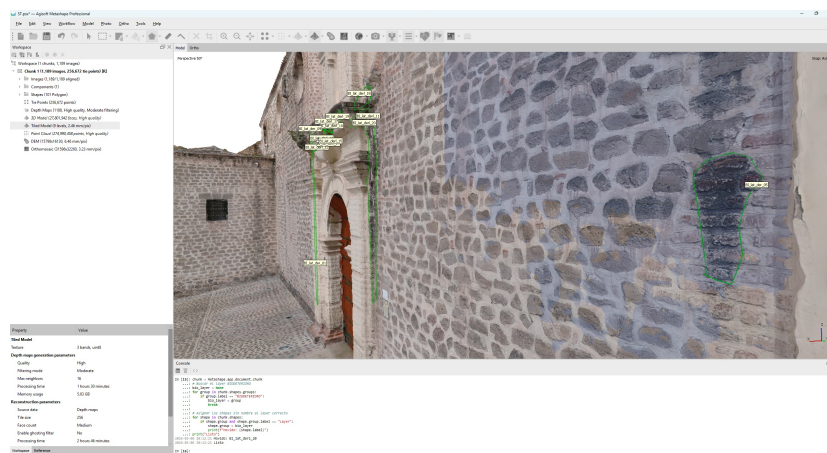
Figura 63
 Biodeterioro del bioterio del muro lateral izquierdo y puerta secundaria

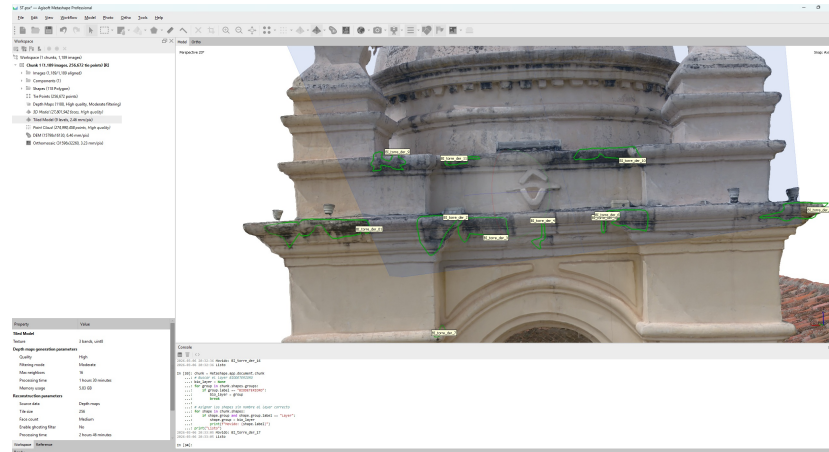
Figura 64
Biodeterioro severo en cornisas de Torre Derecha

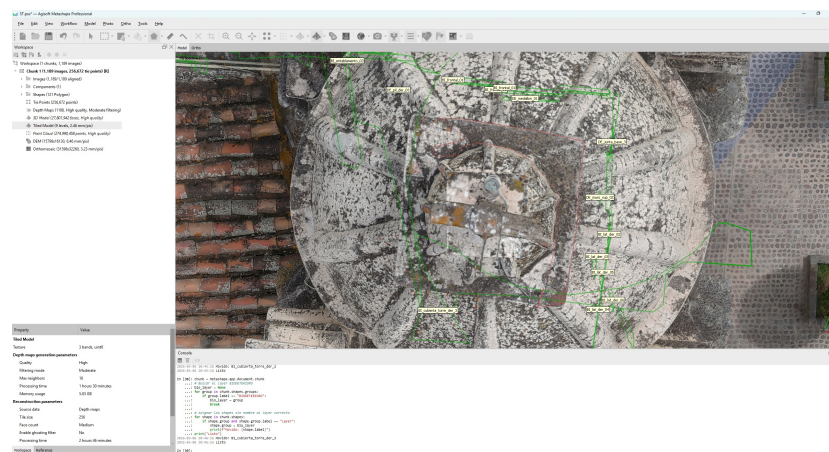
Figura 66
Detalle de cubierta Torre Derecha con polígonos.

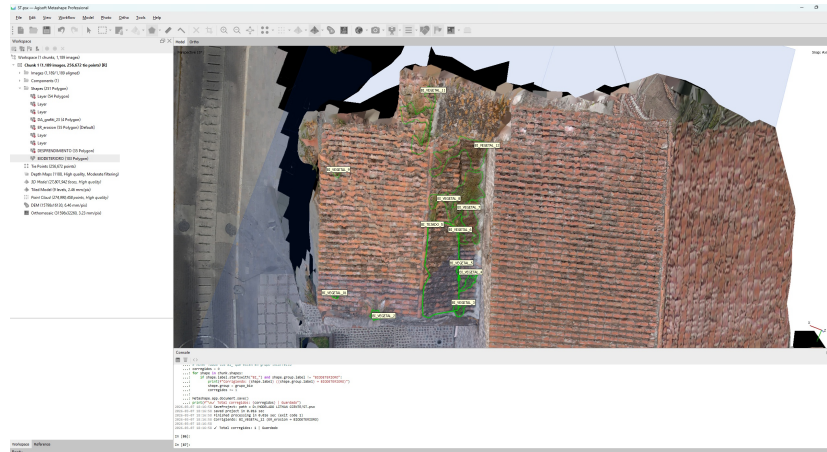
Figura 70
Biodeterioro por vegetación prominente en tejado

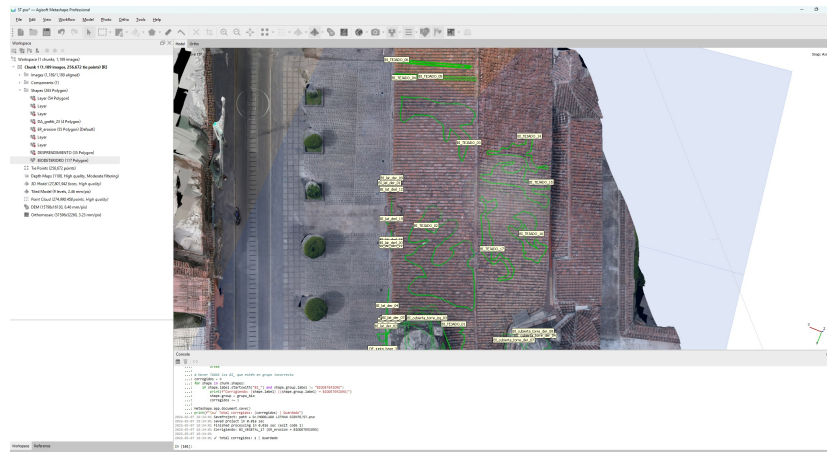
Figura 71
Vista aérea principal del tejado principal con polígonos de biodeterioro.

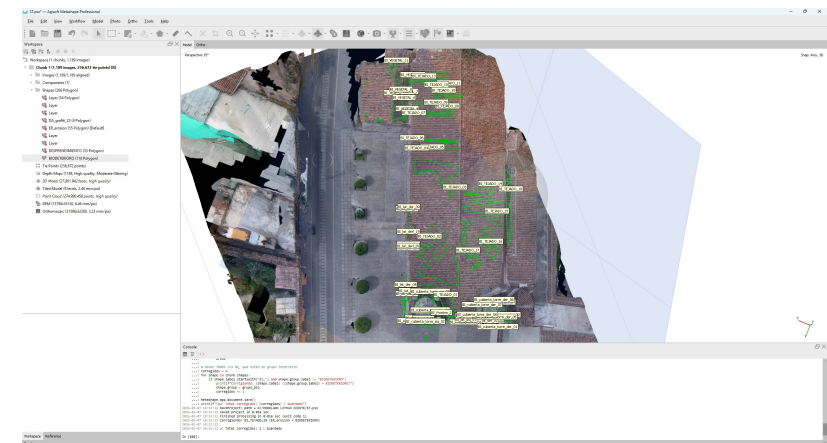
Figura 72
Vista perspectiva del tejado principal con polígonos

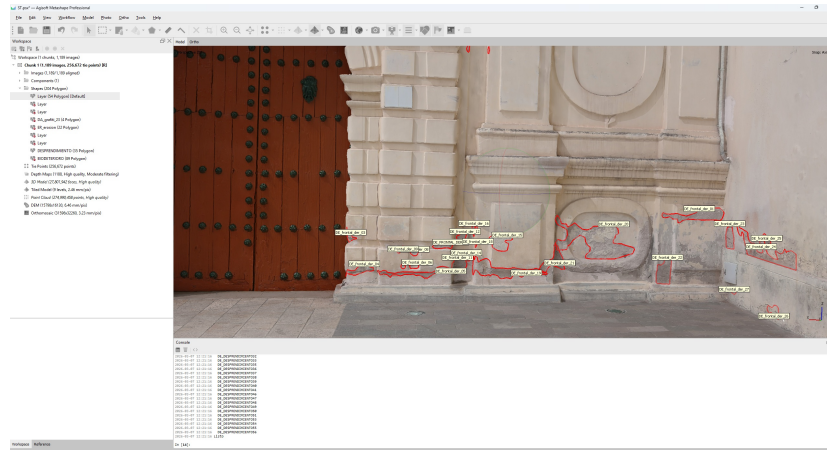
Figura 78
Desprendimiento en fachada frontal derecha.

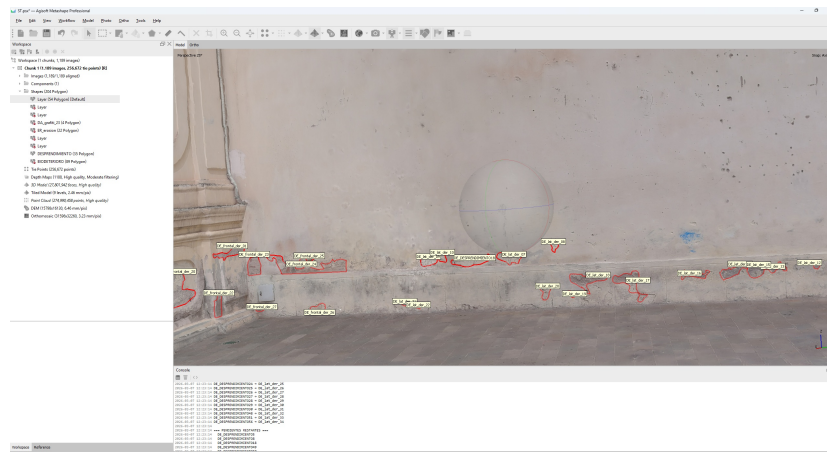
Figura 79
Desprendimiento en muro lateral derecho.

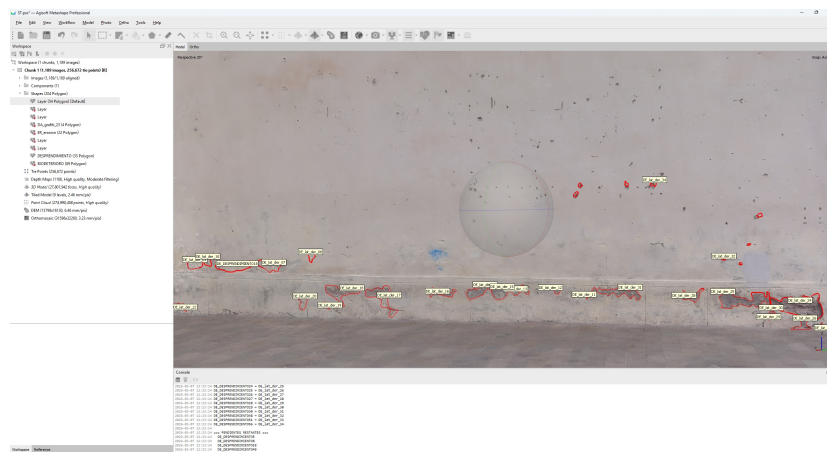
Figura 80
Desprendimiento en muro lateral derecho – Continuación zona media.

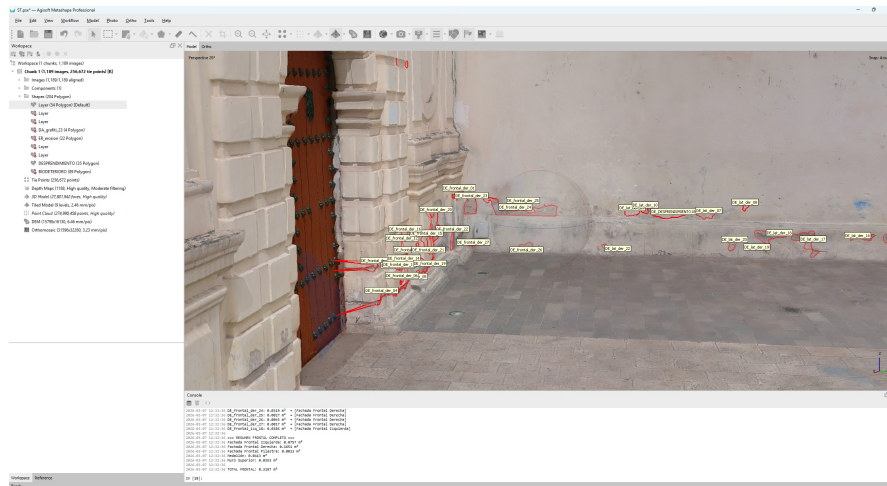
Desprendimiento en zona frontal y lateral – Vista perspectiva de conjunto.

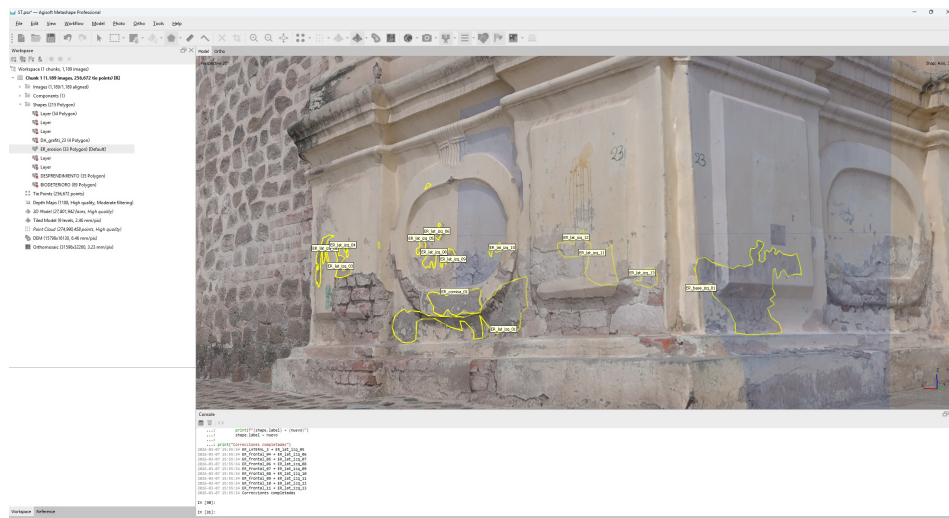
Erosión en el muro lateral izquierdo

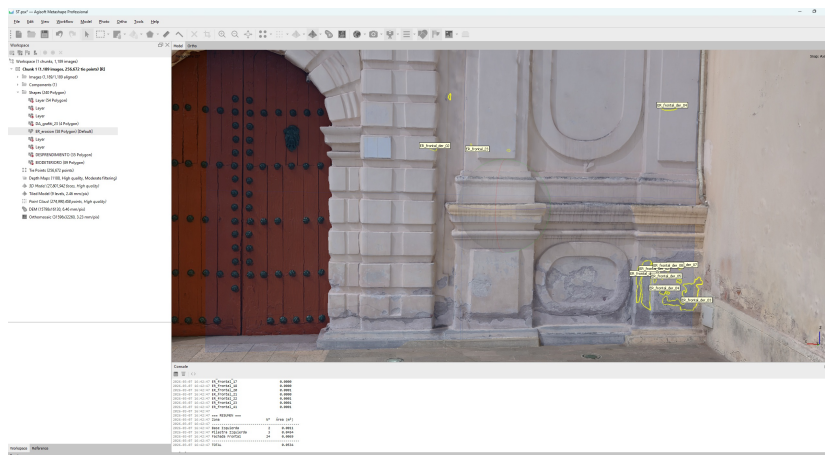
Figura 85
Erosión en la fachada frontal derecha

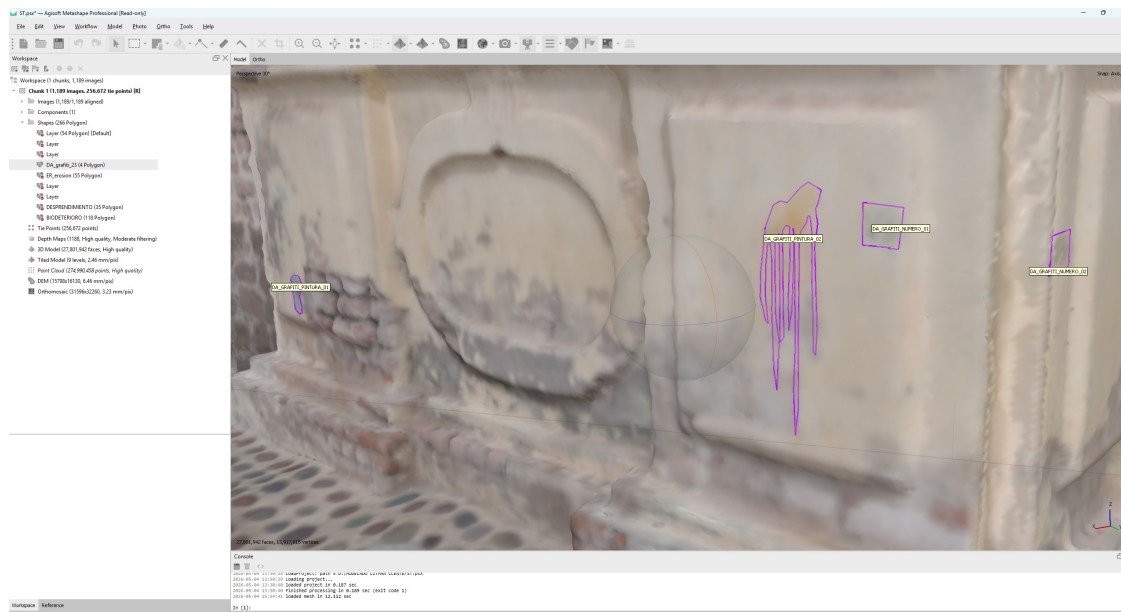
Nota. Polígonos en color morado delimitan las 4 intervenciones de grafiti

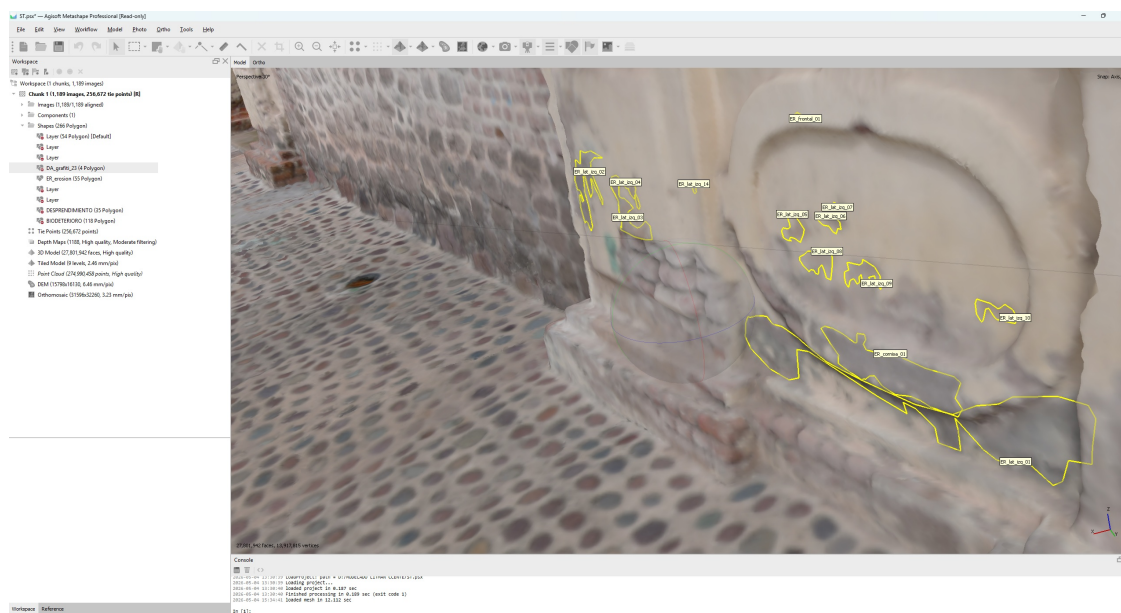
Nota. Imagen propia adaptado de Polígonos en color amarillo delimitan las zonas de erosión superficial

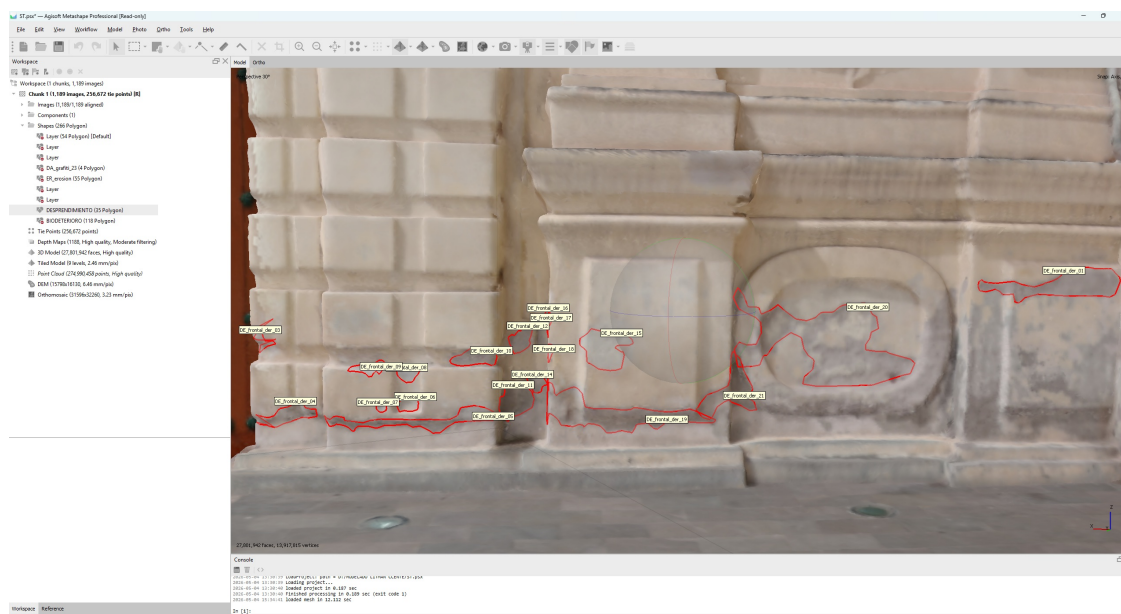
Nota. Polígonos en color rojo delimitan las zonas de desprendimiento

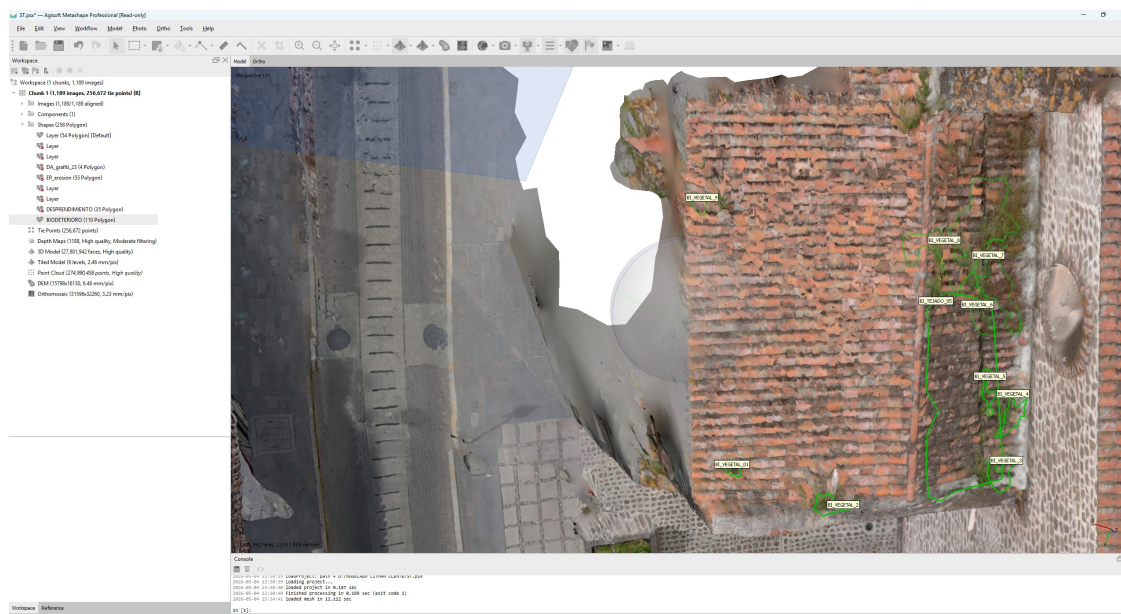
Nota. Polígonos en color verde delimitan las fuentes de vegetación.
