**UNIVERSIDAD NACIONAL DE SAN CRISTÓBAL DE
HUAMANGA**

**IMPACTO AMBIENTAL Y SOCIAL EN EL AA. HH. PUEBLO
LIBRE. CERRO LA PICOTA DE LA CIUDAD DE AYACUCHO,
2011**

**TESIS PARA OPTAR EL TÍTULO PROFESIONAL EN
ANTROPOLOGÍA SOCIAL**

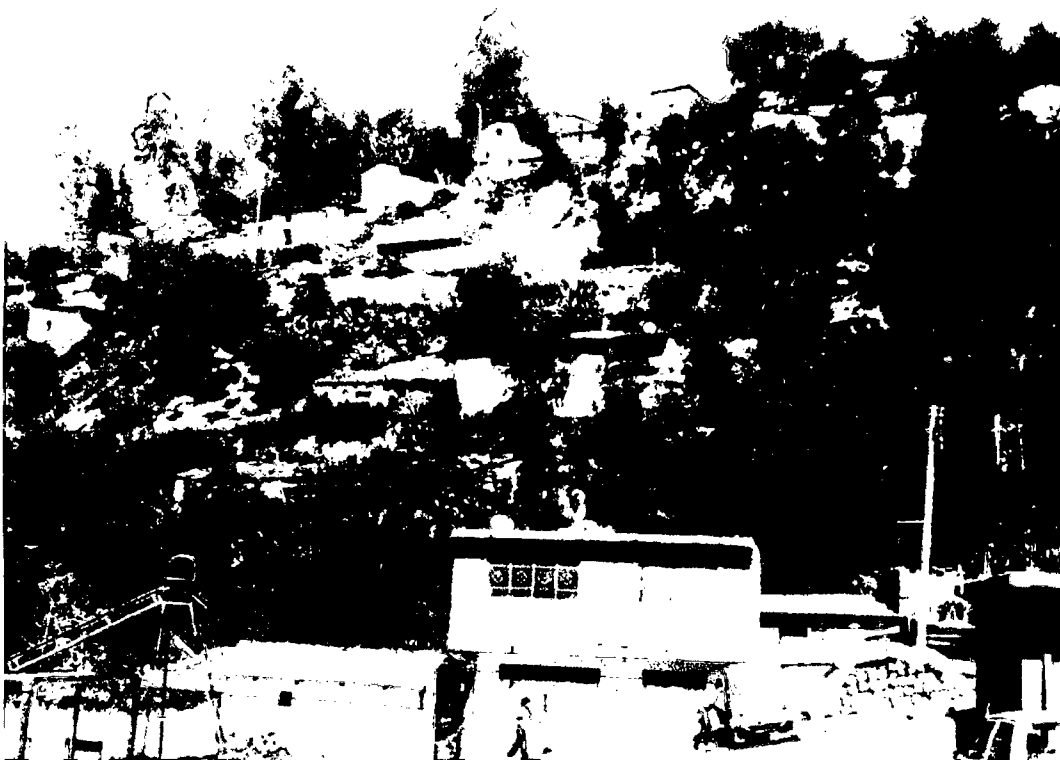
FOTO N° 2: Construcción de Viviendas sin planificación urbana en la parte baja del Sector Pueblo Libre.

Se observa como las construcciones de las viviendas están en una ladera de rocas volcánicas que garantiza seguridad a estos pobladores por la presencia de huaycos estacionales que por la acción de la lluvia pueden sepultar a estas viviendas.

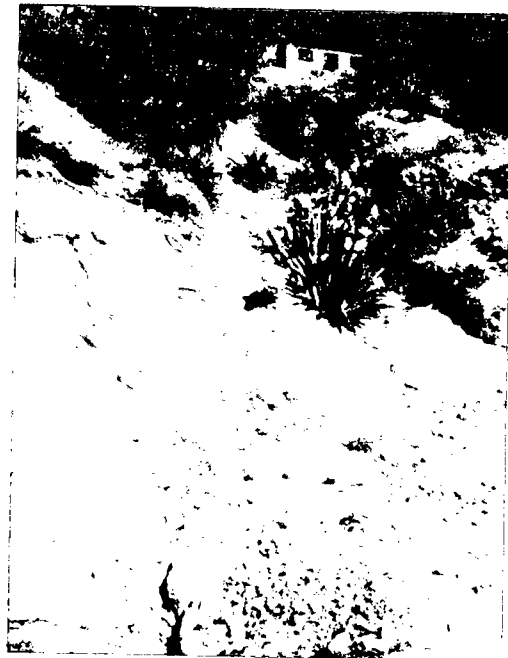
Fotos N° 7 y 8: Cárcavas impactadas por la erosión antrópica en la parte Norte de la Ladera del C° La Picota.

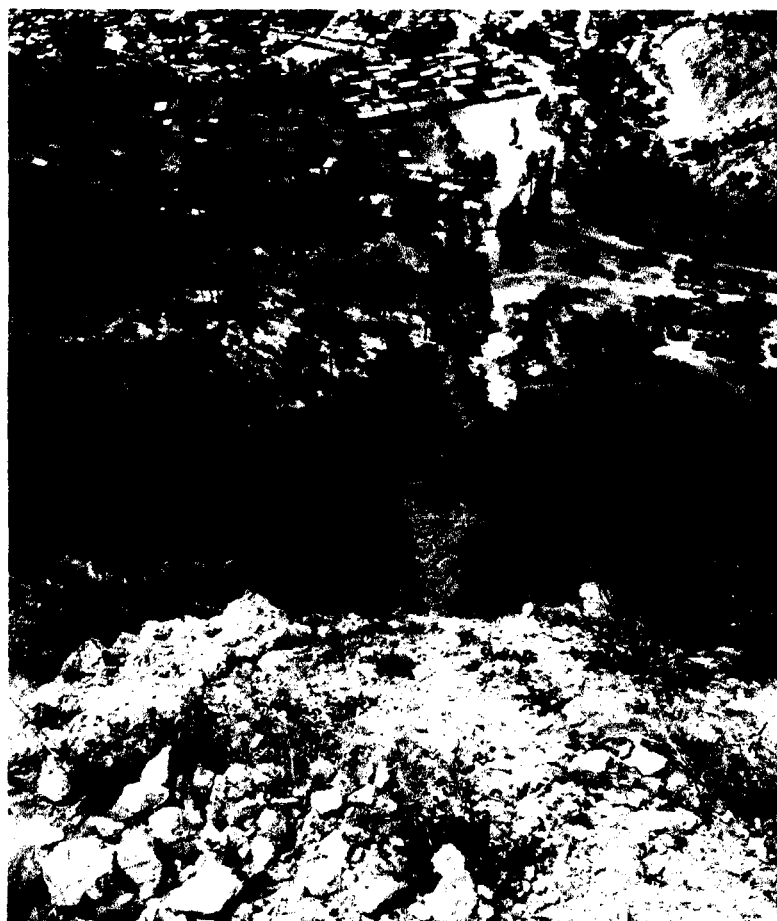
Foto N°: 9. Zona de recorrido del alud pendiente abajo, Pueblo Libre 16/12/2009.

El inicio del huayco está ubicado a una altitud de 3,000 msnm, exactamente en la Capilla del Señor de San Cristóbal de Verde Verde, y la Cruz Blanco de la pacificación. El recorrido del alud es de 1.8 Kilómetros en línea recta pendiente abajo hasta llegar al cruce de Jr 28 de Julio y San Martín. Al observar la figura,

el primer centro urbano afectado es el AA. HH. de Pueblo Libre, ha sido arrasado sus calles, viviendas, pistas, veredas, sistema de alcantarillado de agua potable y desagüe, el alud resultado del flujo de descarga pluvial, en los cuales los granos mineralógicos o elementos individuales son dispersados a través de un medio líquido de transporte denominado "*flujo de detritos*"; la remoción en mención, es caracterizado como "huaycos", se definen como un flujo local y repentino o torrente de volumen relativamente grande y de corta duración, que desborda por los cauces de las quebradas, en zonas semiáridas, transportando una enorme carga de barro y fragmentos rocosos, generalmente vinculados a lluvias muy esporádicas de corta duración y de gran intensidad, cubriendo una zona reducida con morfología empinada y altamente inestable desde los estratos geológicos.

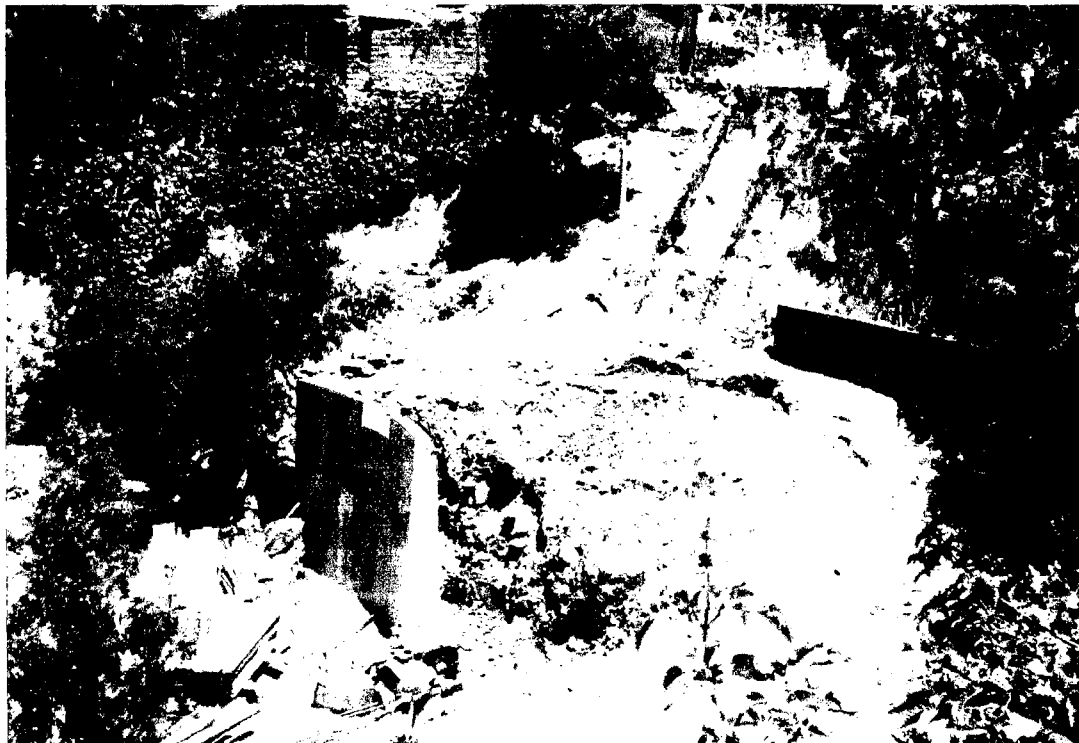
Foto N° 16. Terrazas de concreto armado como muros estabilizadores en las cuencas colectores.

- Reforestación a base de plantas nativas xerófitas: entre ellos el molle, retama, cactáceas, huarango, opuntias, maguey en todo el ecosistema de la ladera.
- Manejo y control de erosión del colector de Yanaccacca, que viene hacer el principal colector de sedimentos de las

quebradas y cárcavas del C° La Picota, en la Carretera Vía Los Libertadores, acompañando con cunetas y drenes para estabilizar estructuras en constante lucha: lluvia – sedimentos –reforestación, en constante dragado o limpieza de los canales naturales y artificiales.

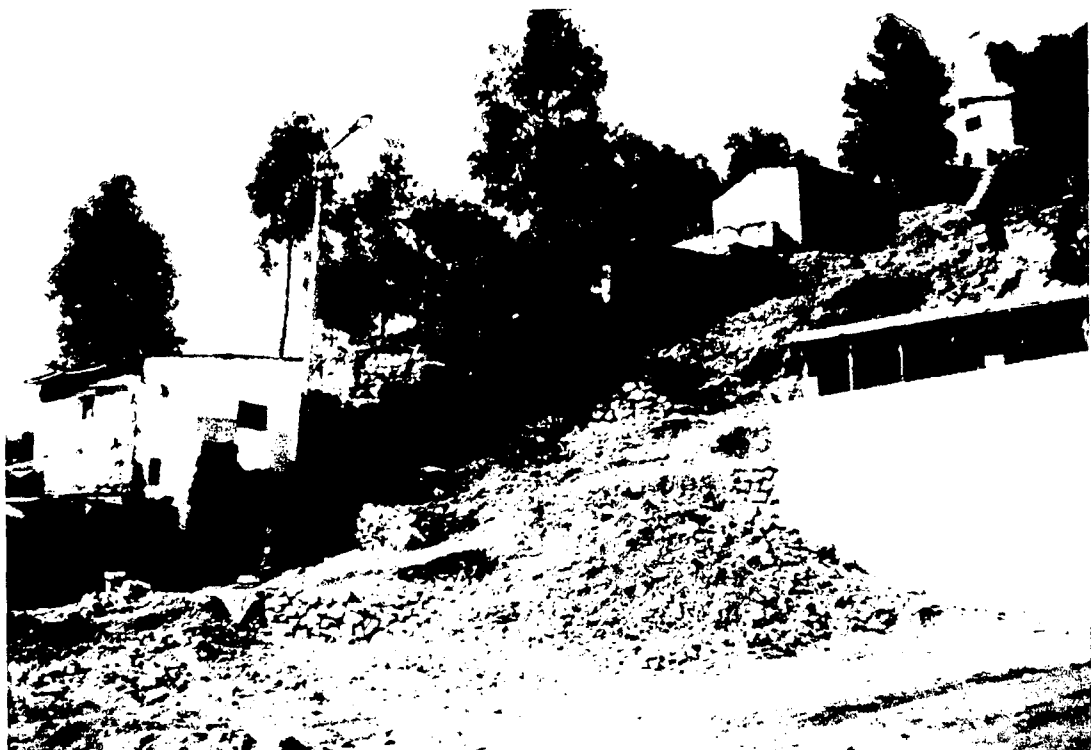
Foto N° 17. Secuencia de casas en una ladera empinada y de material suelto.

Podemos apreciar en la foto como esta población migrante ocupa espacios habitacionales en laderas removidas sin guardar un orden urbanístico, reproduciendo las formas de construcción habitacionales del campo, haciendo uso de materiales principalmente con adobe y tapial, que no aseguran seguridad ante los eventos de desastre naturales.
