TESIS PARA OPTAR EL TITULO DE LICENCIADO EN ARQUEOLOGIA

Reconocimiento arqueológico del camino prehispánico Wari, tramo cuenca de Pacaicasa-valle de Huanta.

Raúl Andrés, ROCA OCHOA

2019

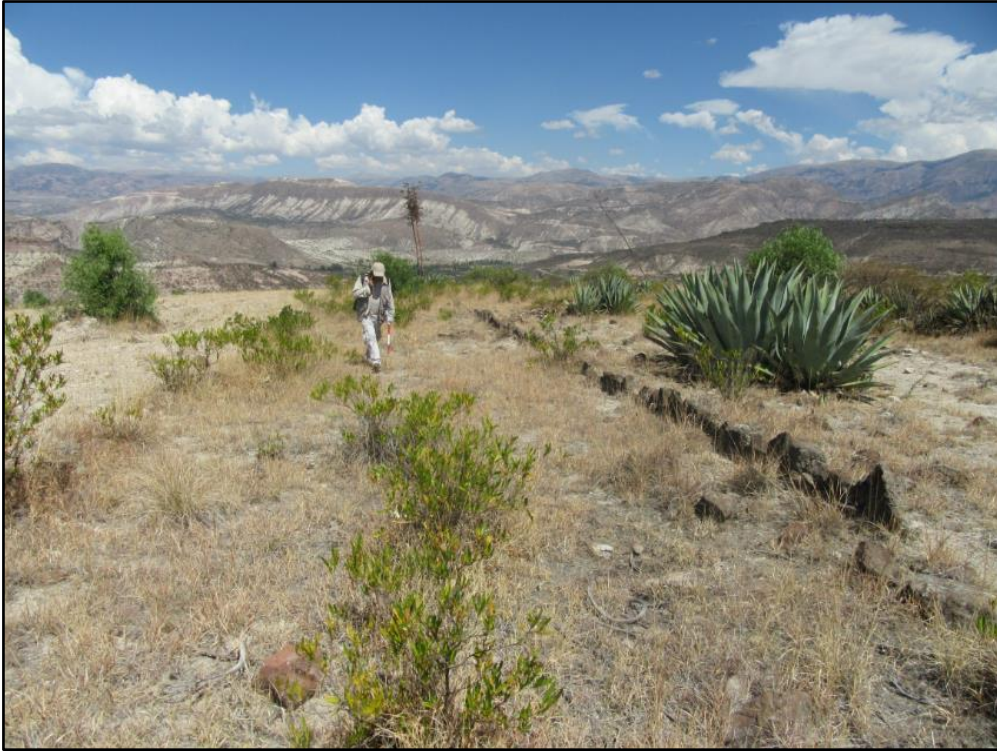
Fig 3: Imagen fotográfica del camino Wari en Tablapampa – Tramo 1.

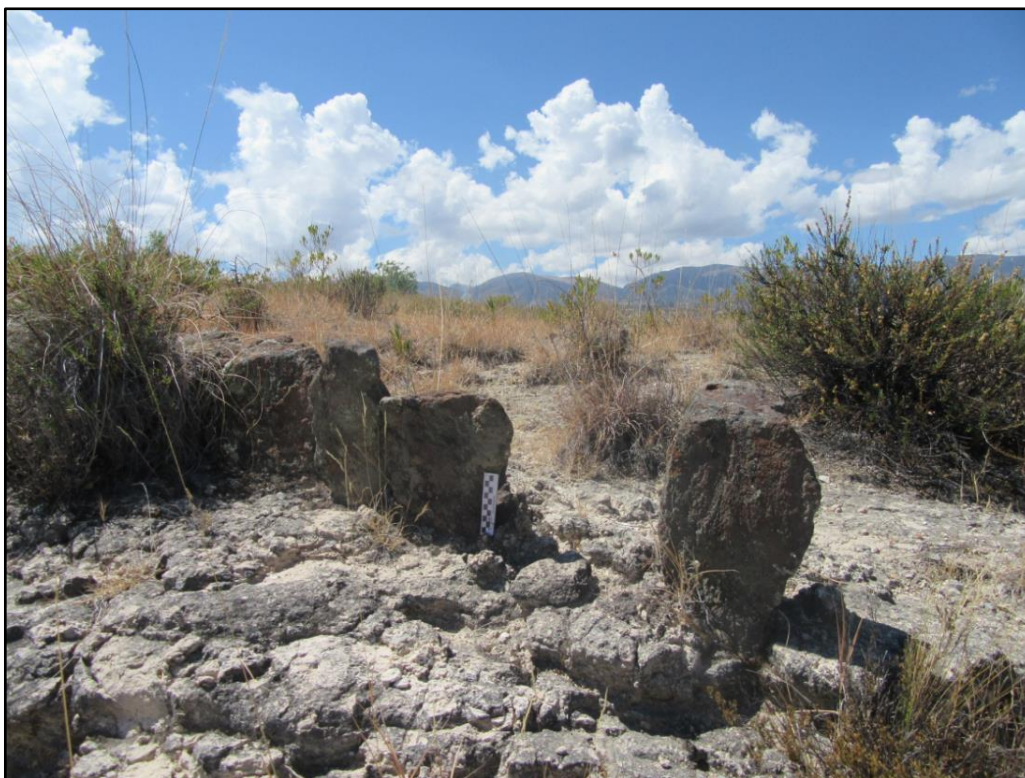
Fig 5: Fotografía del camino Wari de Tablapampa, donde se aprecia piedras verticalmente plantadas que delimitan el camino prehispánico Wari.

Estas hileras de piedras verticalmente plantadas a ambos costados del camino, que en otros tiempos le dieron un carácter señorial a este Qhapaq Ñan, actualmente están siendo destruidas, en muchos de sus tramos, por maquinaria pesada utilizado para crear accesos a las áreas de cultivo, de la quinua y otros, que en estos últimos años han sido promocionados por el gobierno central.

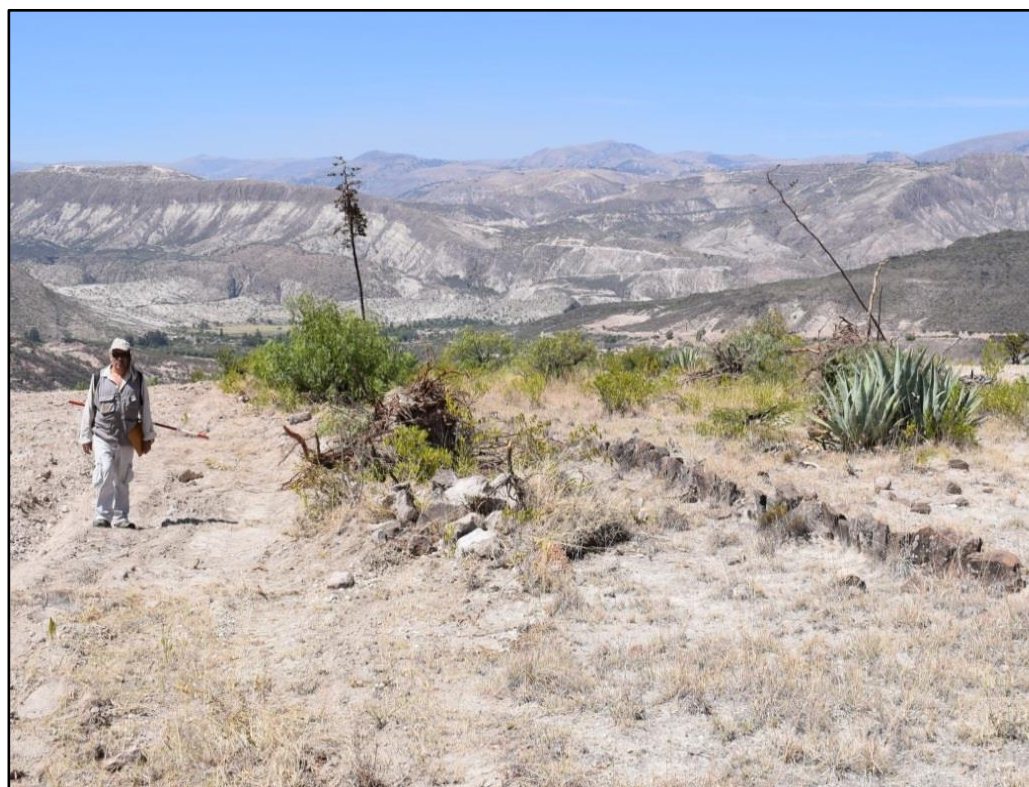
Fig 6: Fotografía del camino Wari de Tablapampa. Hileras de piedras de uno de sus márgenes, el otro fue destruido por la maquinaria pesada.

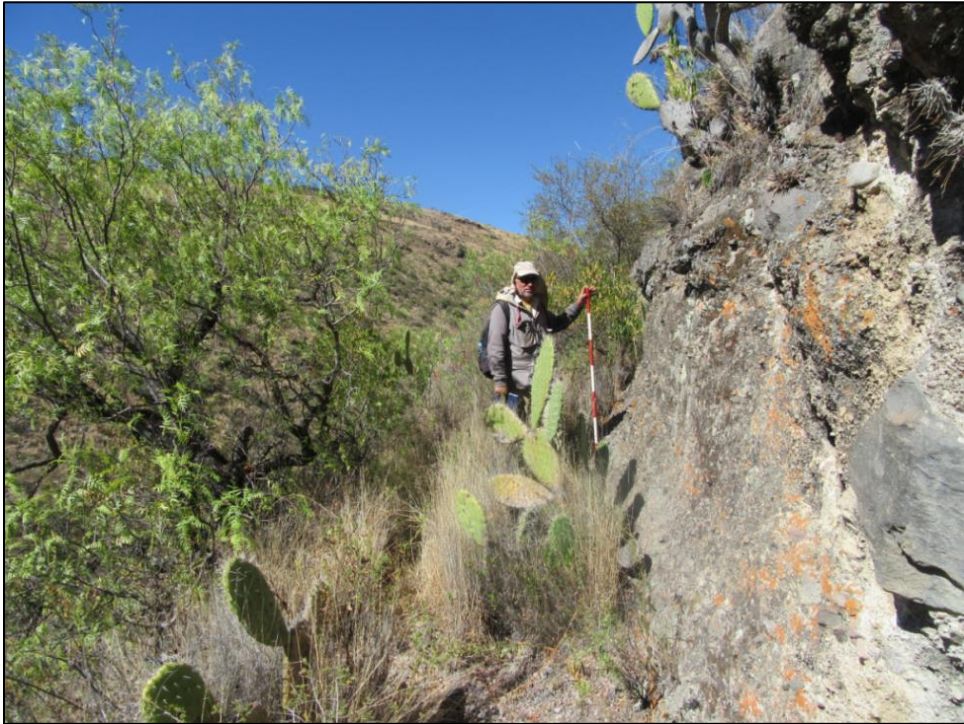
Fig 10: Fotografía de la roca que fue picada para crear la plataforma en las inmediaciones de la quebrada de Ayahuarqua.

Este tipo de caminos se ha logrado identificar sobre terrenos rocosos de suave pendiente, existentes en las faldas del cerro Allkowillka, cerca de la quebrada del Ayahuarcuna hasta el lugar llamado Sirinachayuq. Aquí sobre un terreno rocoso de suave pendiente, se ha desgastado la roca madre para crear la plataforma, de aproximadamente de 2 metros de ancho, de la infraestructura vial (Figs. 8 - 11). Este camino no presenta muro de contención alguno.

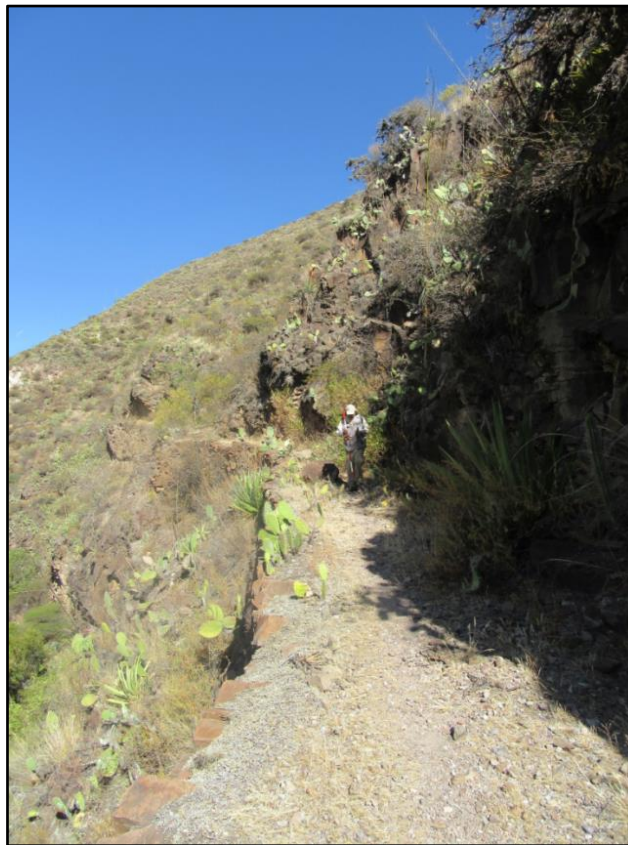
Fig 12: Imagen fotográfica del muro de contención del camino prehispánico Wari.

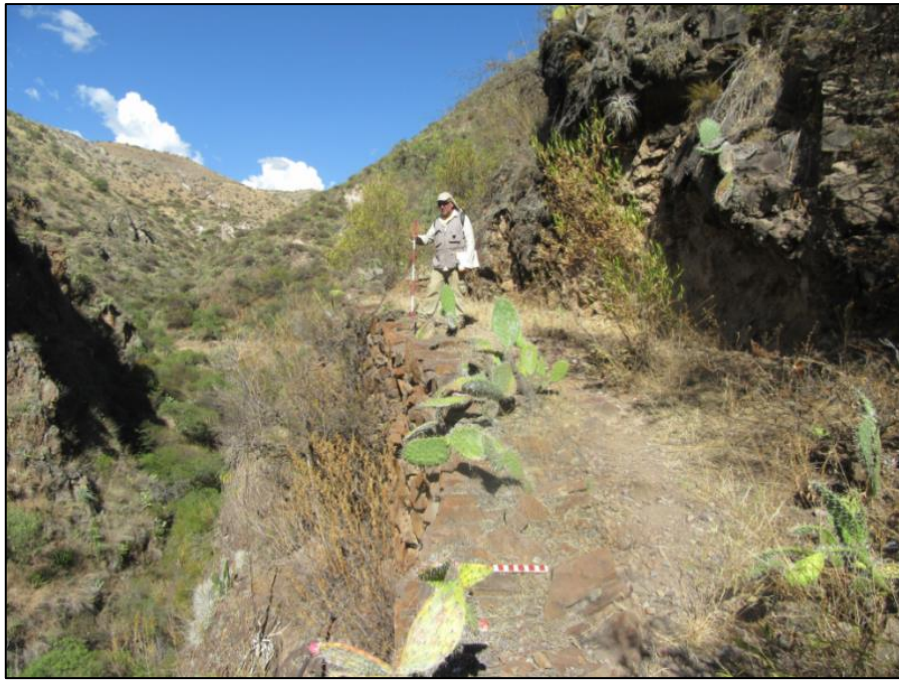
Fig 13: Imagen fotográfica del camino con presencia muro de contención, lado izquierdo del río Chiwa.

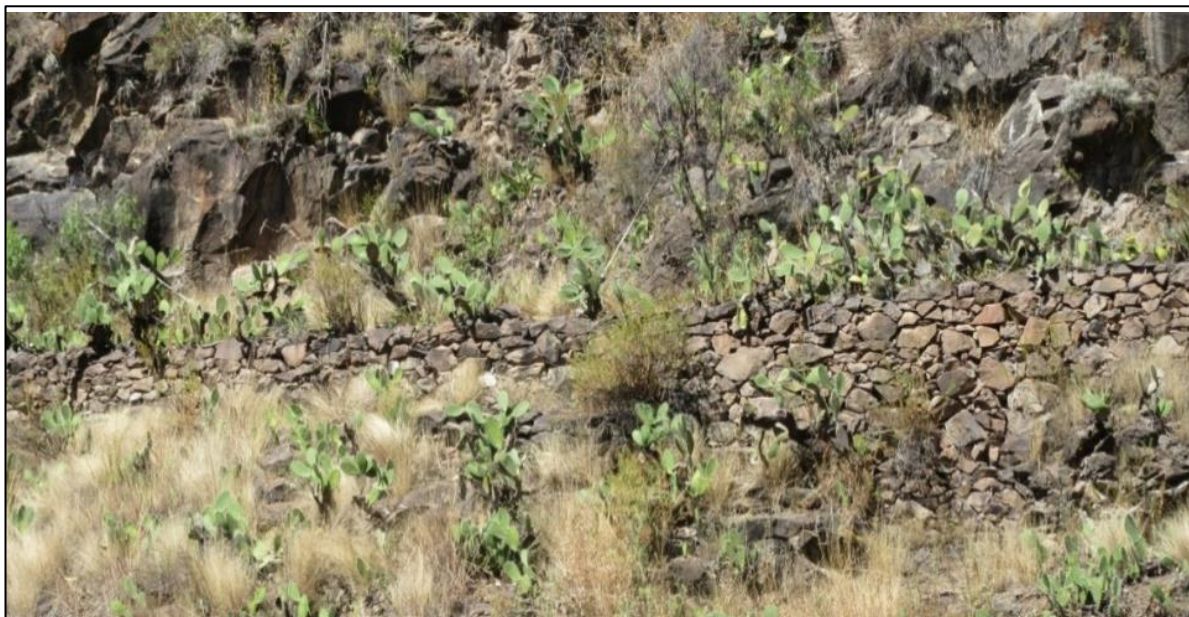
Fig 15: Imagen del muro de contención del camino Wari, ubicado en las faldas del cerro Chaqowillka.

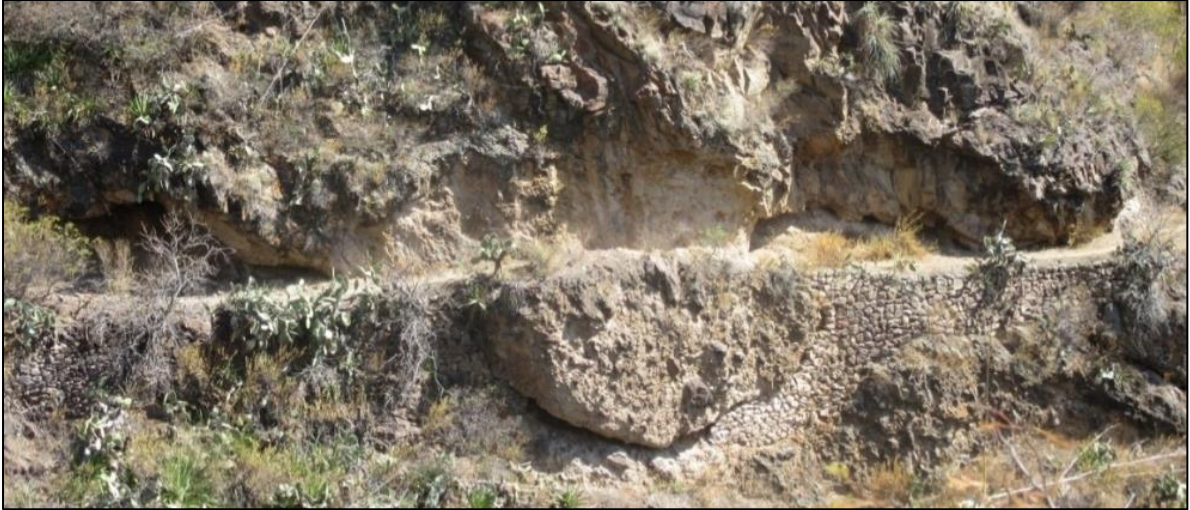
Fig. 17: Imagen del camino con corte en roca madre y muro de contención.

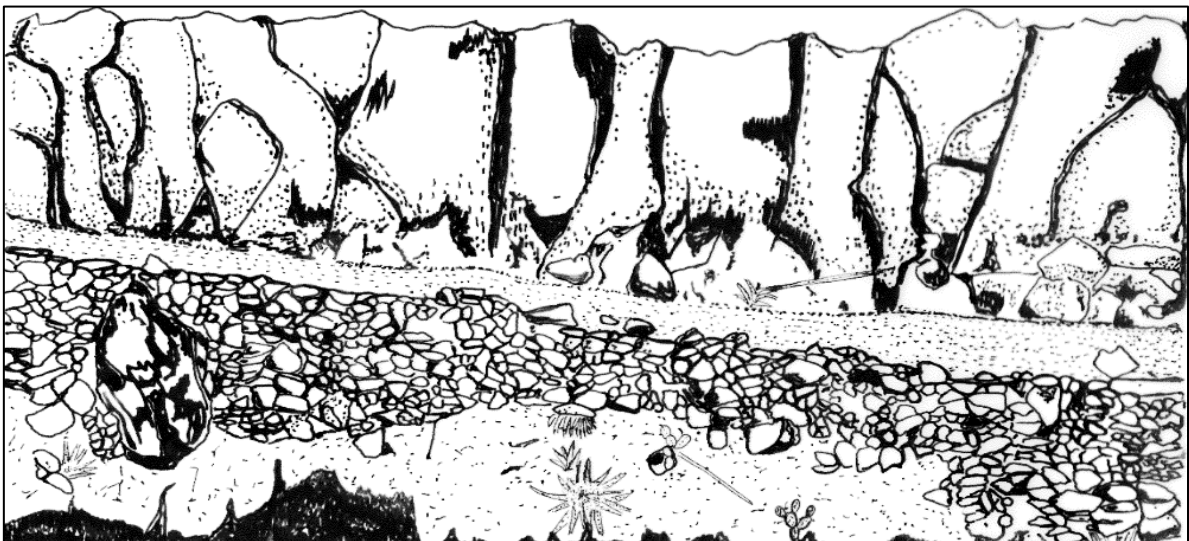
Fig 20: Croquis del camino Wari ubicada en la quebrada de Ayahuarcuna.

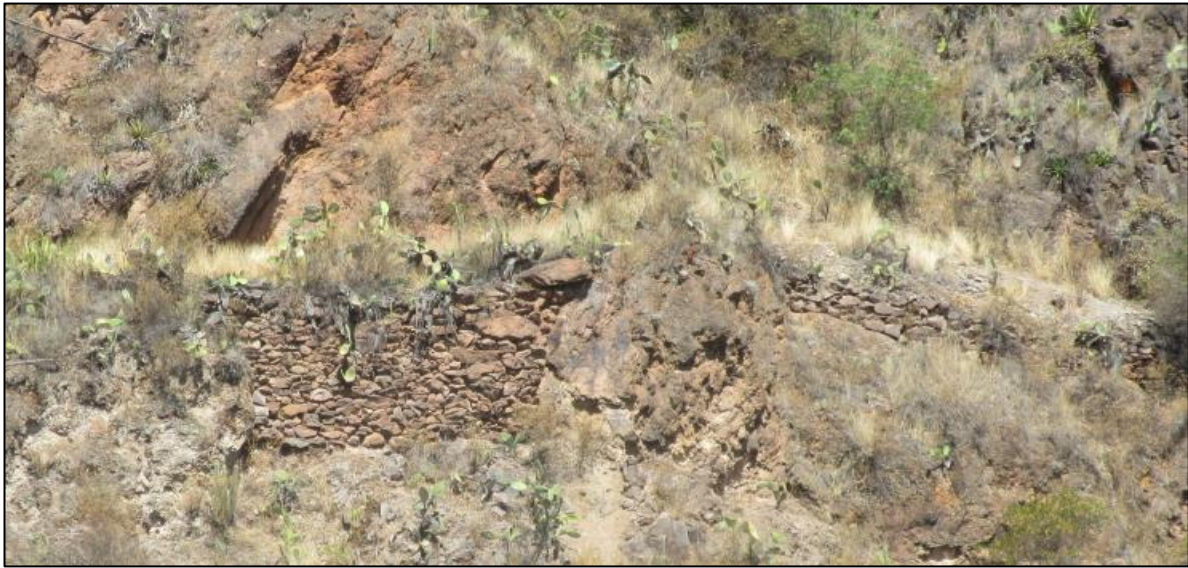
Fig 21: Imagen fotográfica del muro de contención del camino Wari.

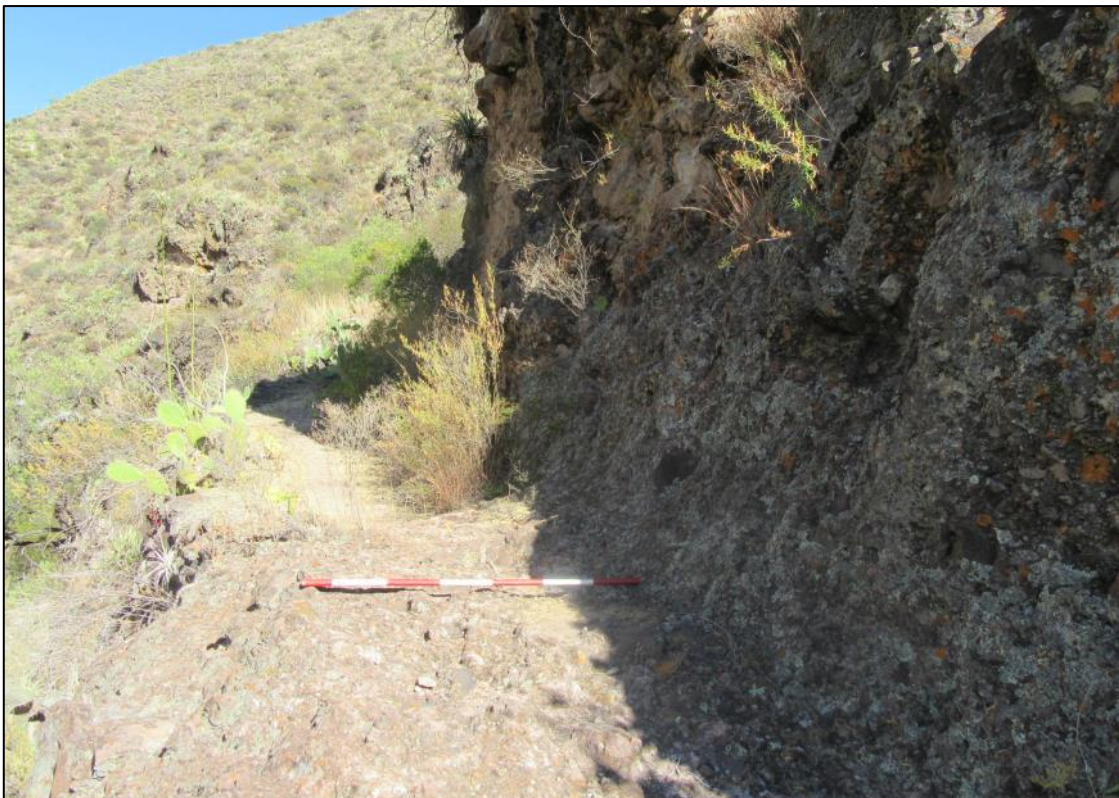
Fig 25: Fotografía del camino picado en una fuerte pendiente.

En superficies rocosas de fuerte pendiente, se ha picado o desgastado la roca madre para crear la plataforma completa de la red vial, sin la necesidad de construir un muro de contención debido a que, hacia la parte superior como la inferior de la vía, se presenta una fuerte pendiente vertical (Figs. 25-29). Caminos como este se han identificado en la quebrada de Ayahuarkuna, muy cerca al sitio llamado Rumichaca, específicamente entre los UTM (E 582527 y N 8563623), a 2 580 m.s.n.m. a la margen izquierda del río Ayahuarkuna, con una plataforma de 2.30 metros de ancho, sobre una pendiente que supera los 30 metros de profundidad, donde el área picada alcanza los 7 metros de altura. Ya en el año 2000 Ernesto y Lidio Valdez han observado y dicen: *“Otra modalidad de construcción fue trabajar, exclusivamente, en la formación rocosa. Esto fue necesario en lugares, donde la construcción de plataforma artificial mediante el levantamiento de muros de contención no fue posible, dada la pendiente fuertemente inclinada del terreno”* (Valdez y Valdez, 2000:13). Infraestructura de este tipo se ha encontrado especialmente en las inmediaciones del puente de Rumichaca.

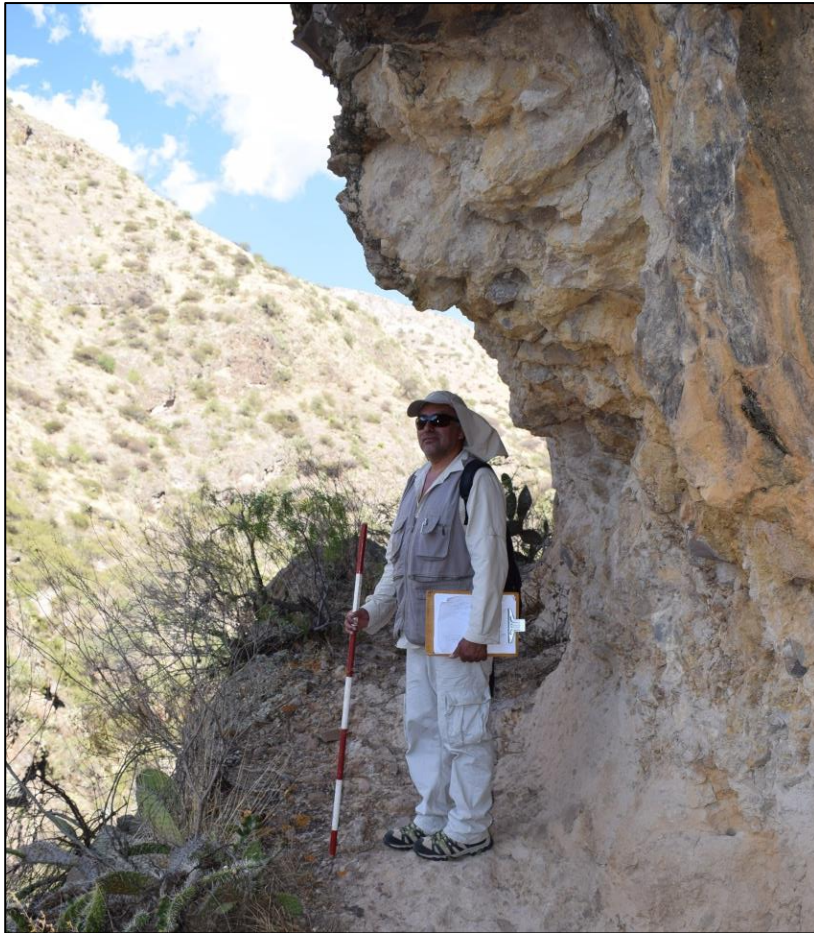
Fig 27: Fotografía del camino picado en una fuerte pendiente cerca a la quebrada de Ayahuarcuna.

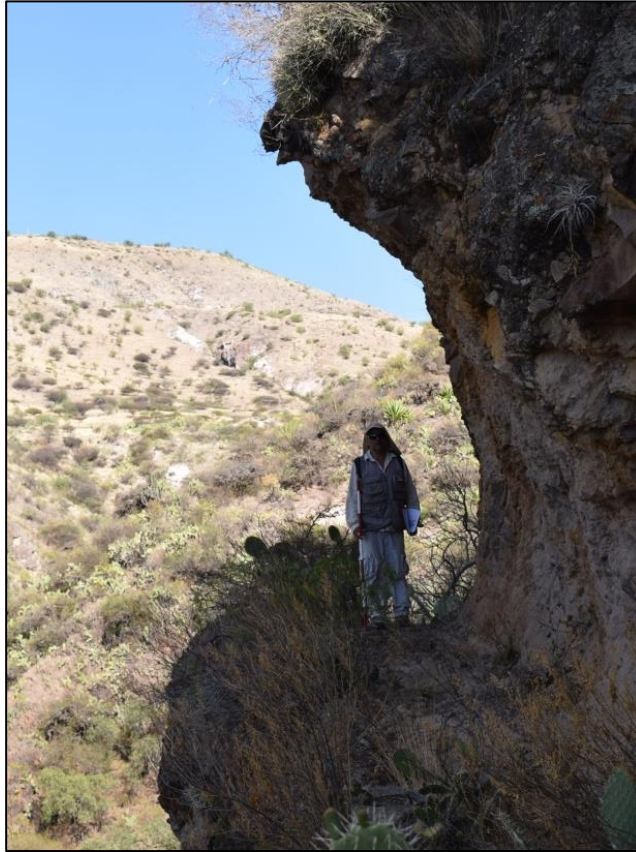
Fig 28: Fotografía de un camino picado en un barranco.

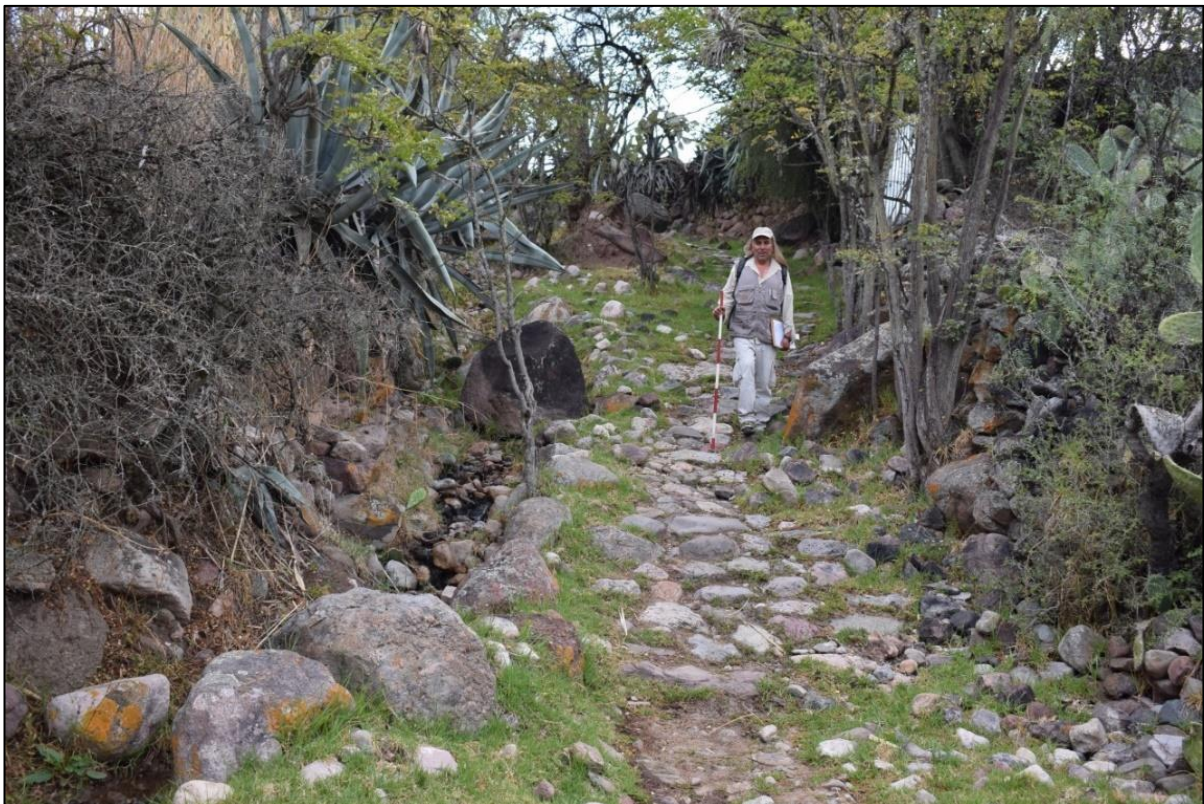
Fig 30: Fotografía del camino empedrado en la comunidad de Maynay, Huanta.

Naturalmente este camino, objeto de estudio, pasa por zonas calcáreas y rocosas, que donde no es necesario el empedramiento, salvo en zonas de tierras pantanosas como es el valle de Huanta, ubicados en algunos tramos los caminos que presentan empedramiento.

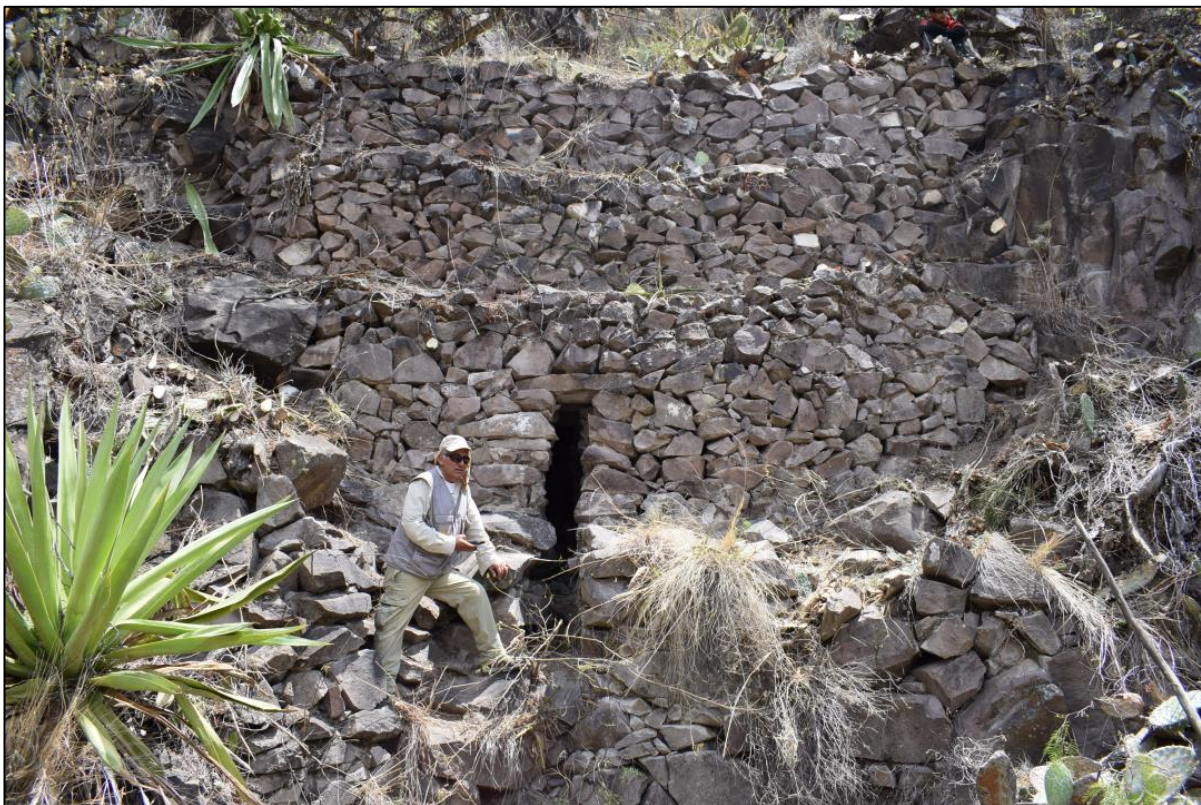
Fig 36: Fotografía de la alcantarilla sobre la que pasa el camino

Esta es una de las plataformas más representativas y la más grande halladas en este tramo. Presenta cuatro plataformas, la primera alcanza los 5 metros de altura, la segunda mide 1.84 de altura, un ancho de 48 centímetros; la tercera mide: 1.40 metros de altura con 20 centímetros de ancho; y la última mide 1.10 metros de altura y 3.56 metros de ancho que es la plataforma del camino en sí (Figs. 36 - 38).

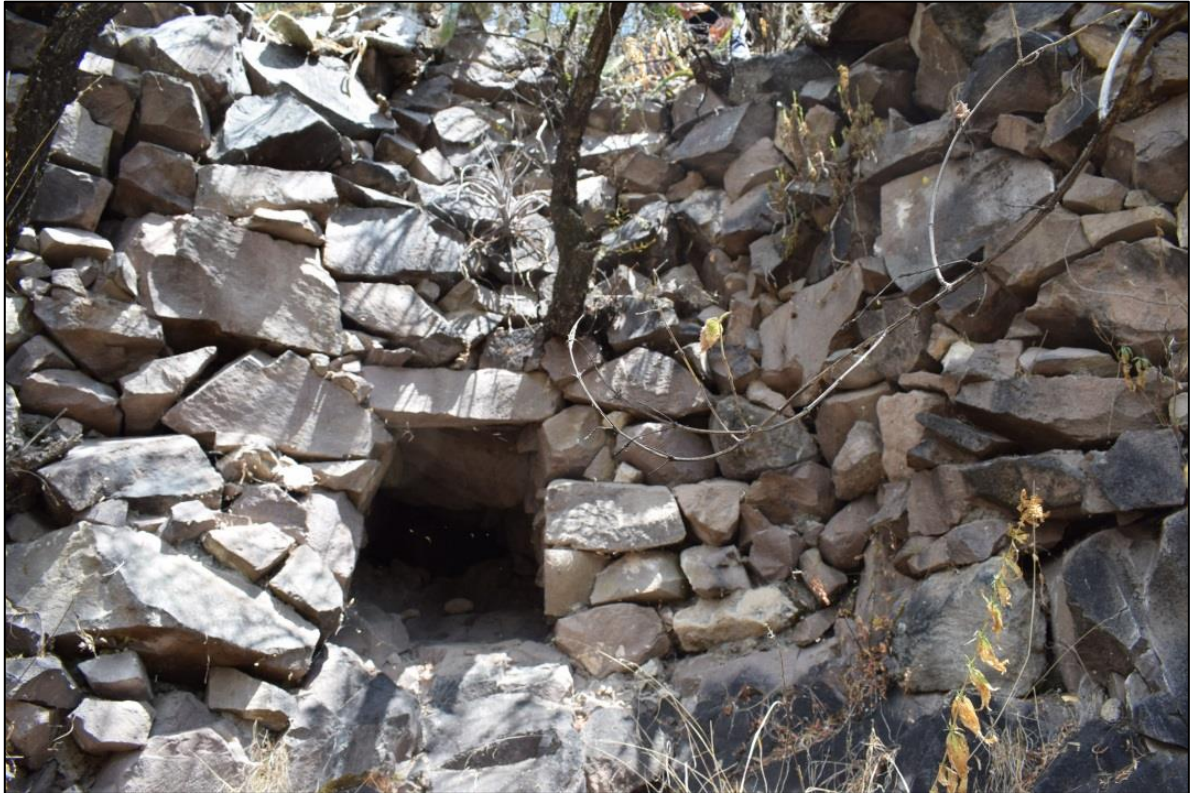
Fig 39: Fotografía de la alcantarilla y encima el camino.

Otra estructura arquitectónica se encuentra entre los UTM's (E 583525 y N 8562987), a 2 687 m.s.n.m., donde sobre una pequeña quebrada, existe una estructura que presenta una alcantarilla para desfogar las aguas temporales que discurren por la quebrada que baja del Allkuwillka (Fig. 39).

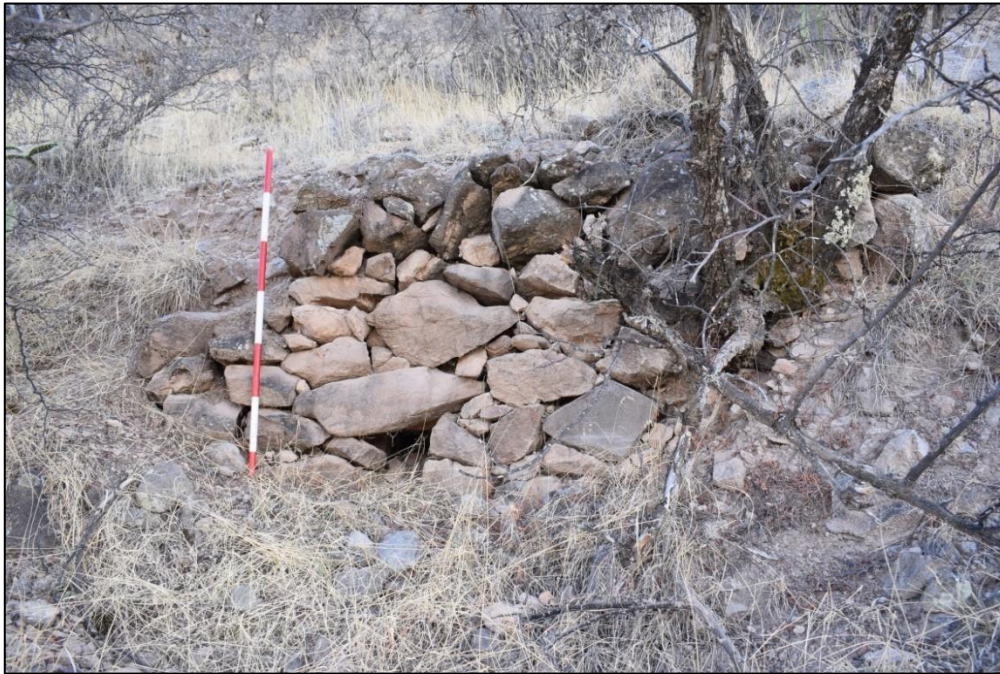
Fig 40: Fotografía de la alcantarilla debajo del camino.

Otra última estructura de este tipo se logró ubicar en las faldas al lado oeste del cerro Alau o Alaw, a los UTM's (E 581812 y N 8506046), sobre de los 2 591 m.s.n.m., en las inmediaciones de la comunidad de Paqueq, donde sobre una pequeña que exista también presentan una alcantarilla para desfogar las aguas (Fig. 40).

Estas estructuras de plataformas adaptadas a la quebrada, están hechas a base de piedras canteadas, las cuales cuentan con alcantarillas para desaguar las aguas temporales que bajan de las pendientes. Las alcantarillas también hechas a base de piedras, así como sus dinteles y umbrales, formados por piedras alargadas que soportan el peso de algunos metros de acumulación de las piedras que forman la plataforma del camino.

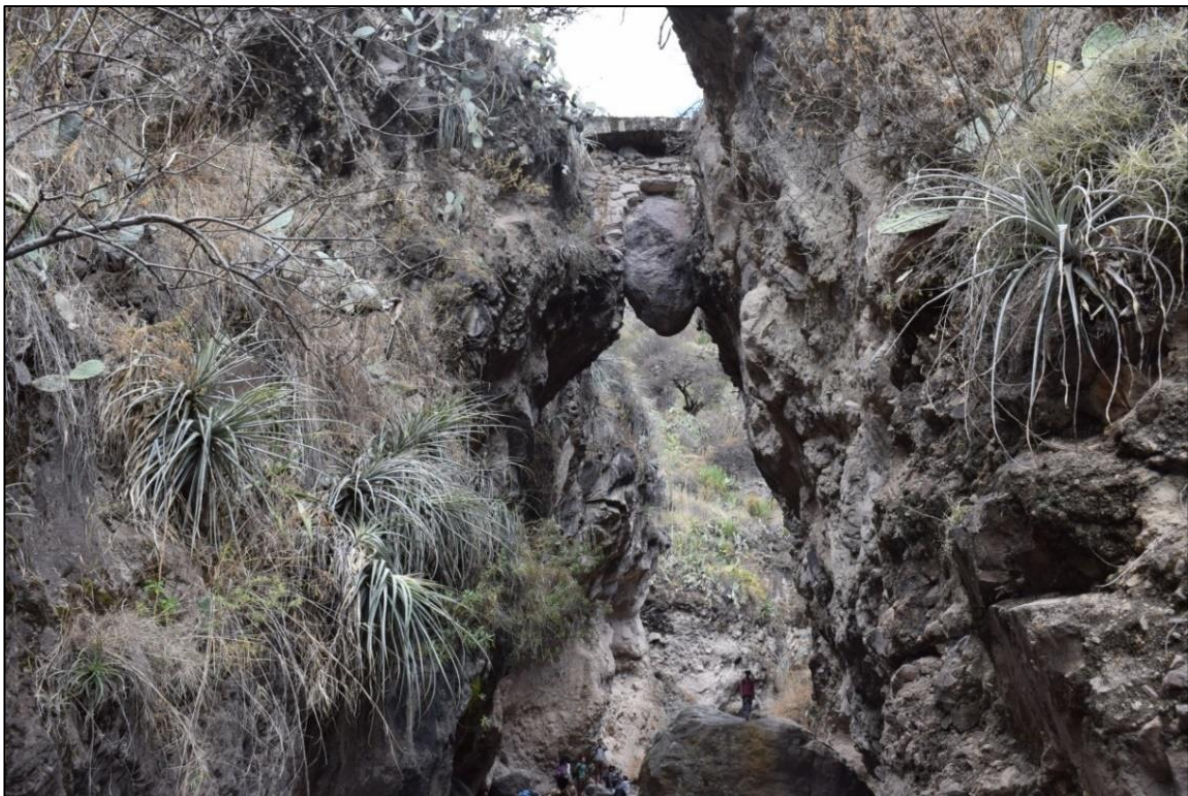
Fig 41: Fotografía del puente de Rumichaca – Vista frontal.

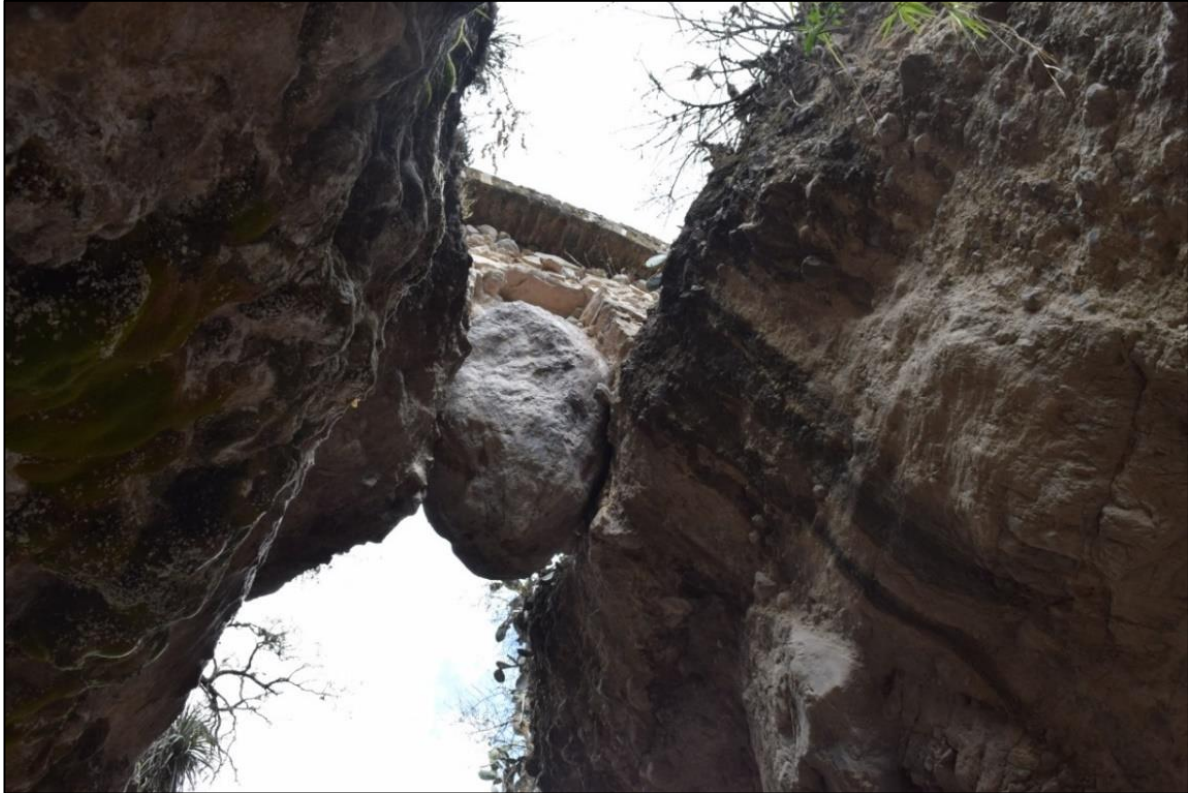
Fig 42: Fotografía del puente de Rumichaca – Vista inferior.
