**ANÁLISIS GEOMECÁNICO PARA DETERMINAR LA ESTABILIDAD DEL PIQUE
CENTRAL Y PIQUE MASCOTA EN LA MINA YAURICOCHA, 2022**

PARA OPTAR EL TÍTULO PROFESIONAL DE INGENIERO DE MINAS

4.2. Inspección del pique central – condición actual

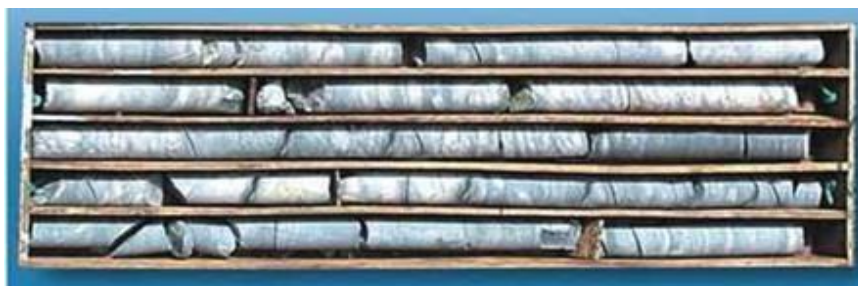
El índice de calidad de la roca es el porcentaje de trozos de testigos recuperados de las perforaciones diamantinas mayores de 10 cm. de la longitud total del taladro. El RQD se calcula con la siguiente expresión:

Figura 2. Testigos de perforación diamantina.

$$RQD = \frac{\sum \text{Longitud} \geq 10\text{cm}}{\text{Longitud total}} * 100\%$$

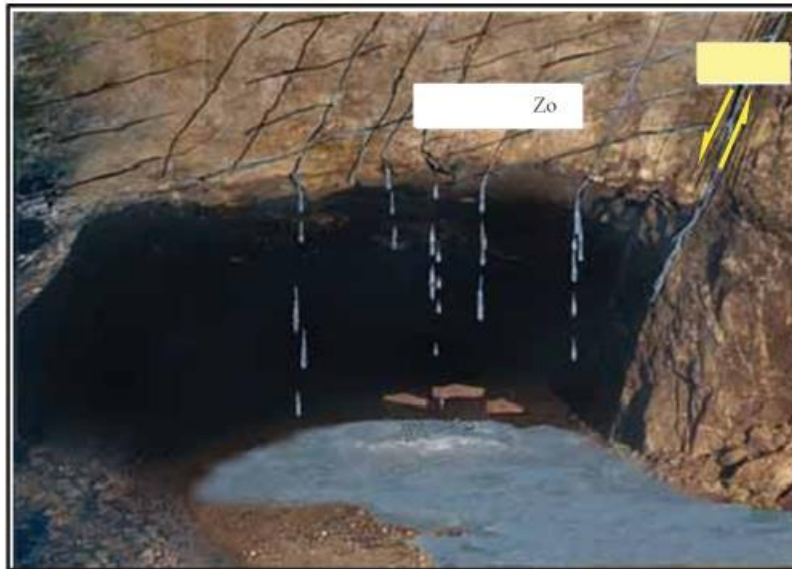
La presencia del agua subterránea no tiene influencia significativa en rocas o levemente fracturadas, en rocas fracturadas o estratificadas, es importante considerar la influencia del agua en las fisuras, por que esta ejerce presión y actúa como lubricante, además puede lavar el relleno débil de las fracturas, complicando la situación de la excavación. En cambio, en las rocas intensamente fracturadas, la presencia del agua acelera el proceso de aflojamiento, especialmente en ambientes de altos esfuerzos donde el aflojamiento de la roca será muy rápido.

Figura 5. *Presencia de agua subterránea.*

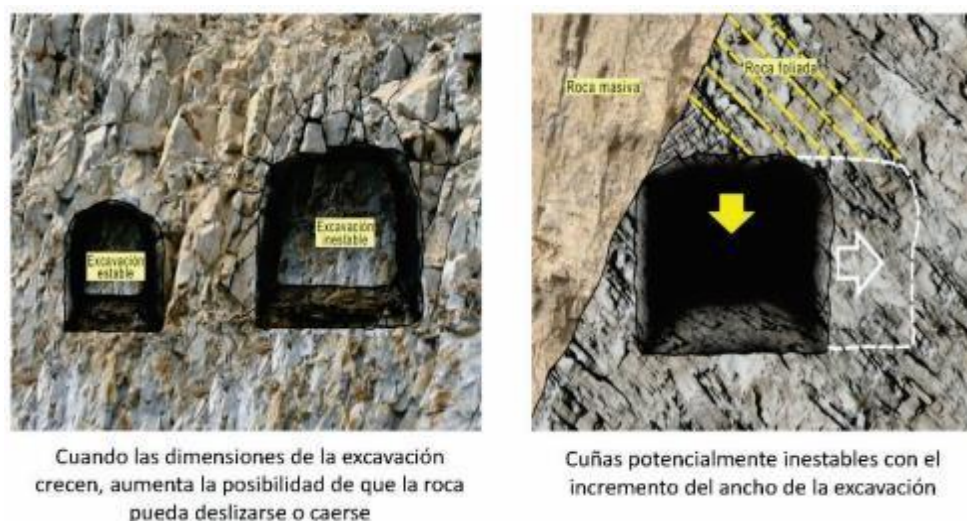
- a) En roca de mala calidad no es recomendable ampliar las excavaciones porque se genera inestabilidad, siendo necesario adoptar medidas de control adecuadas.
- b) Considerar que un aumento en el tamaño de la excavación incrementa el peligro crece y genera que las rocas encajonantes se expongan a los rasgos estructurales.
- c) Tener cuidado con rocas intensamente fracturadas y débiles, porque el crecimiento de la excavación producirá su colapso.

Figura 9. A mayor tamaño de la excavación se favorece la inestabilidad.

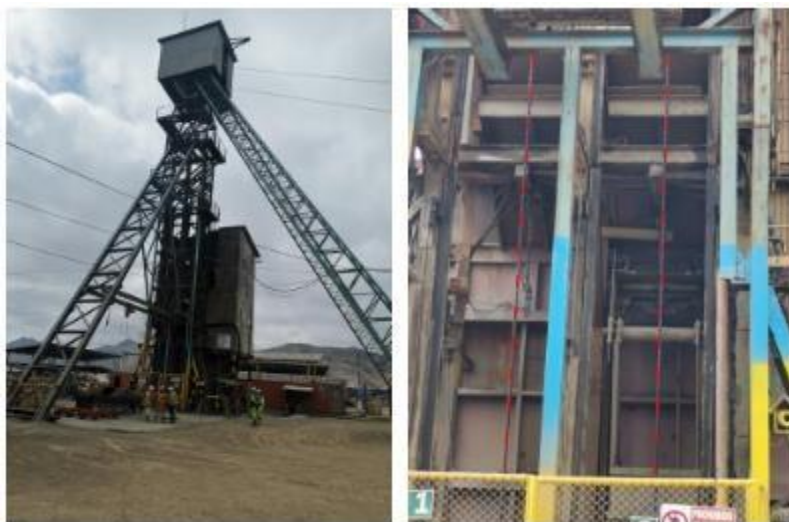
Figura 23. Se observa desviación de los cables en los dos compartimientos, pese que la jaula se encuentra en nivel cero.

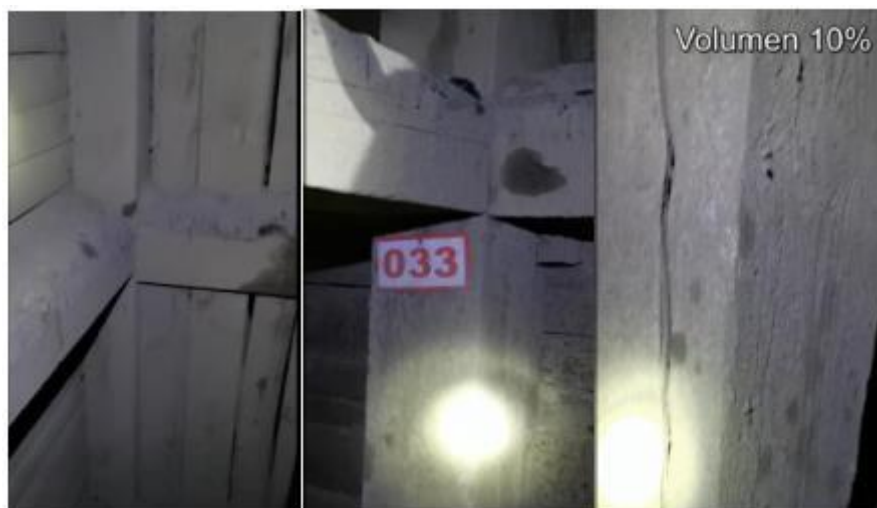
Del Nivel 300 al nivel 360, los cuadros de los compartimientos se encuentran en condiciones aceptables. A simple vista no se observa deformaciones ni presiones, sin embargo, la jaula se pone a vibrar en los cuadros 033 a 035. Así mismo existe postes rajados por deterioro del mismo que necesita cambiar.

Figura 25. No se observa deformación tampoco deterioro de los cuadros del pique.

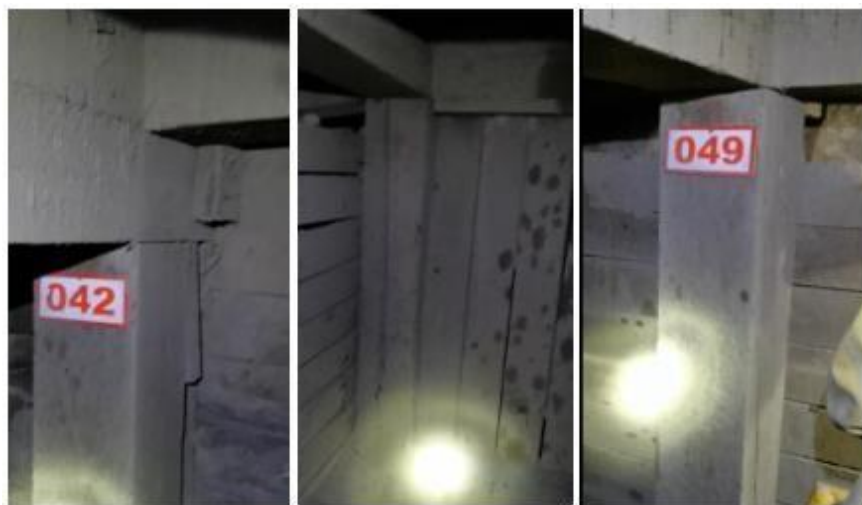
Figura 26. No se observa deformación salvo rajaduras en los postes de los cuadros del pique.

La vibración de la jaula aumente fuertemente desde el cuadro 050 hasta el 054 (nivel 360), la abertura del compartimiento 02 mide 53 pulgadas debe ser 54 pulgadas.

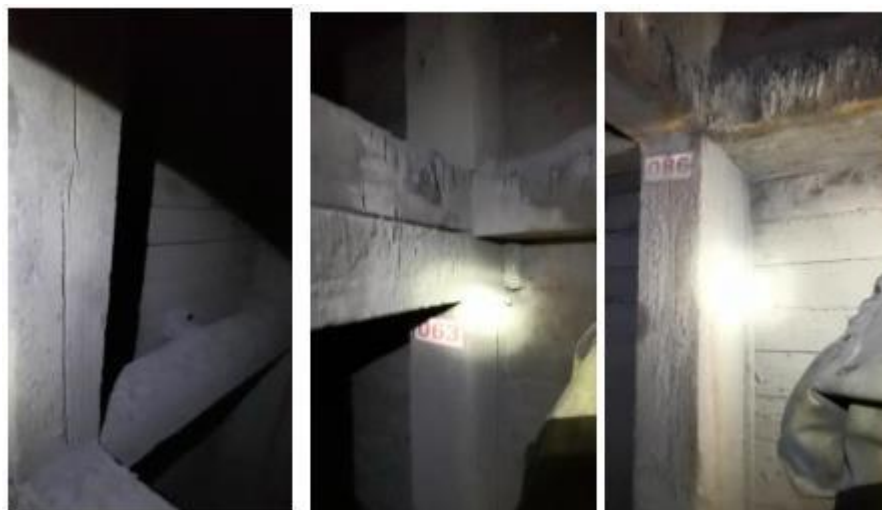
Del Nivel 360 al nivel 410, los cuadros de los compartimientos se encuentran en condiciones aceptables. A simple vista no se observa deformaciones ni presiones, sin embargo, existe postes rajados por deterioro del mismo que necesita cambiar.

Figura 27. No se observa deformación salvo rajaduras en los postes de los cuadros del pique.

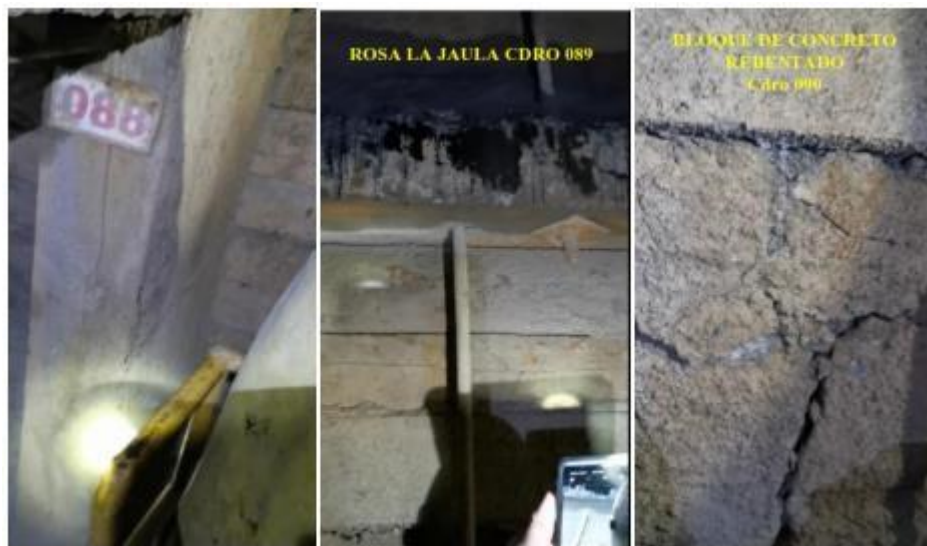
Figura 28. Del cuadro 088, 089 y 090 se observa deformación alta, cuadros que choca con la jaula.

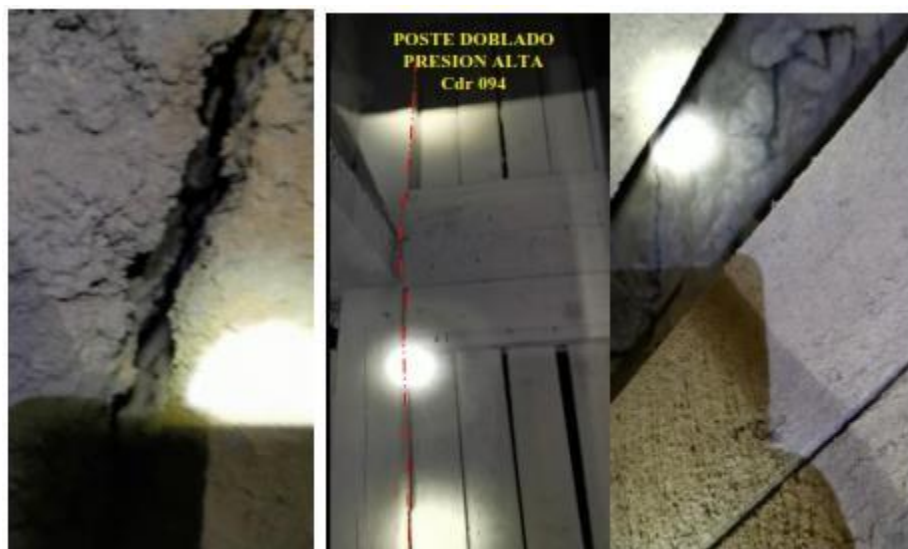
Figura 29. Detrás de los bloques de concreto la Brecha se ha abierto presionando a los cuadros y bloques de concreto.

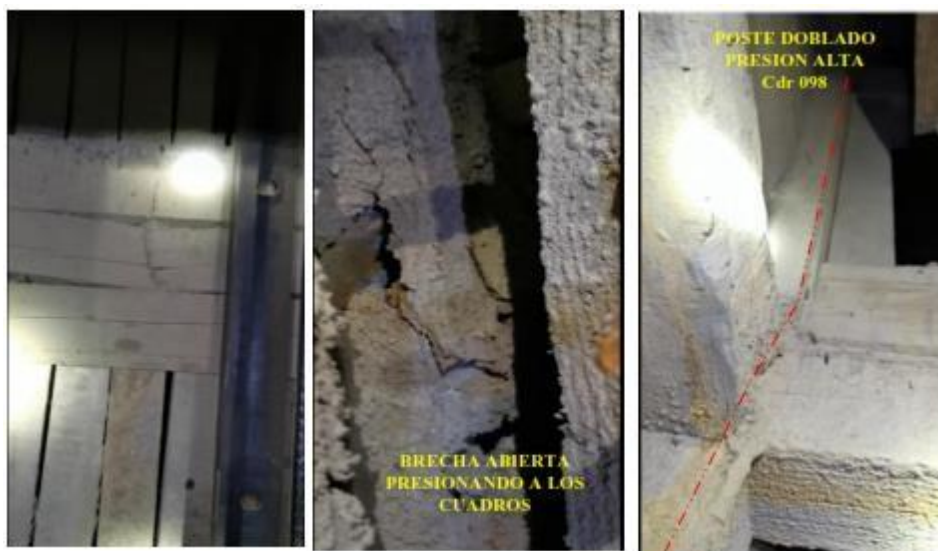
Figura 30. Brecha abierta presionando a los cuadros (cuadros 097 y 098).

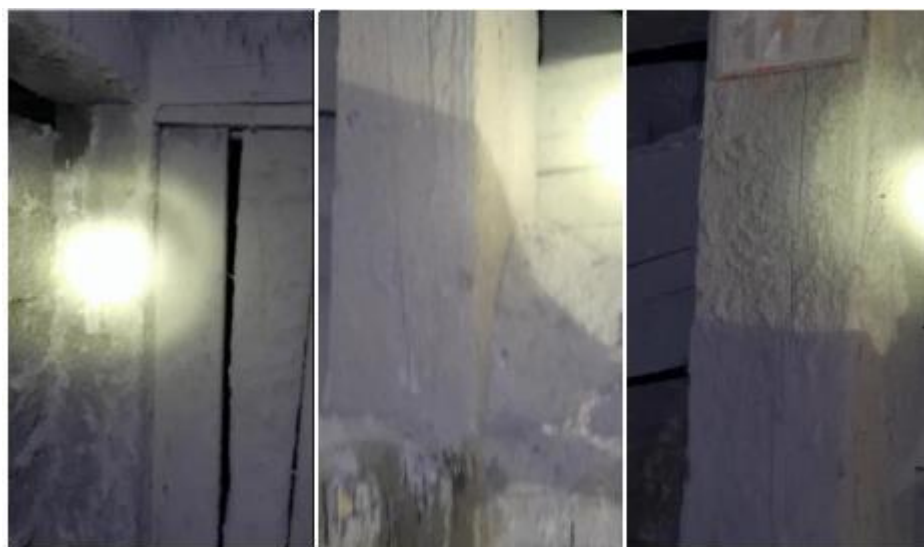
Figura 31. Cuadros deteriorados por el tiempo y uso (hasta Cdros 118).

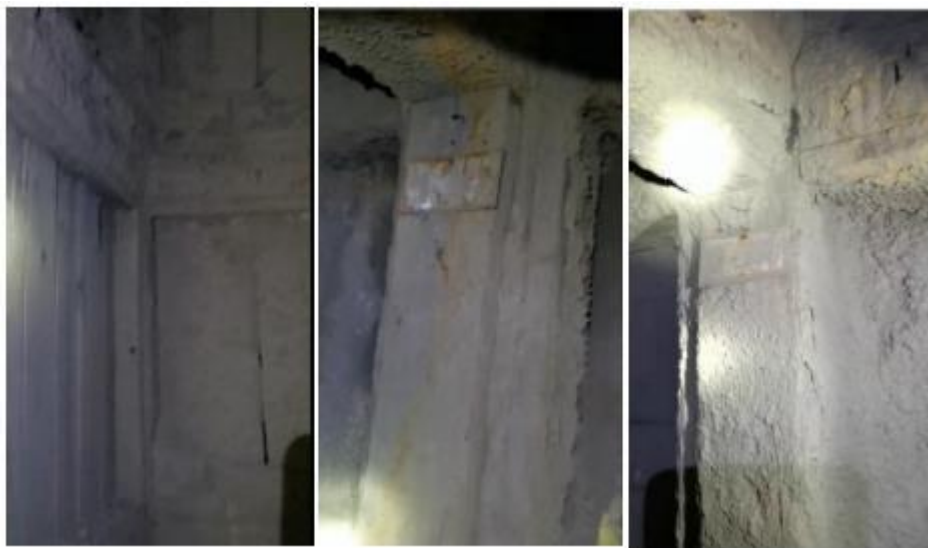
Del Nivel 465 al nivel 520, todos los cuadros de los compartimientos se encuentran deterioradas por el uso, necesita mantenimiento constante y periódico para que la madera dure. Así mismo, Empezando el nivel 465 la jaula vibra fuerte debido a que las guías están cerradas.

Figura 32. Cuadros deteriorados por el tiempo y uso desde el Nivel 465 al 520.

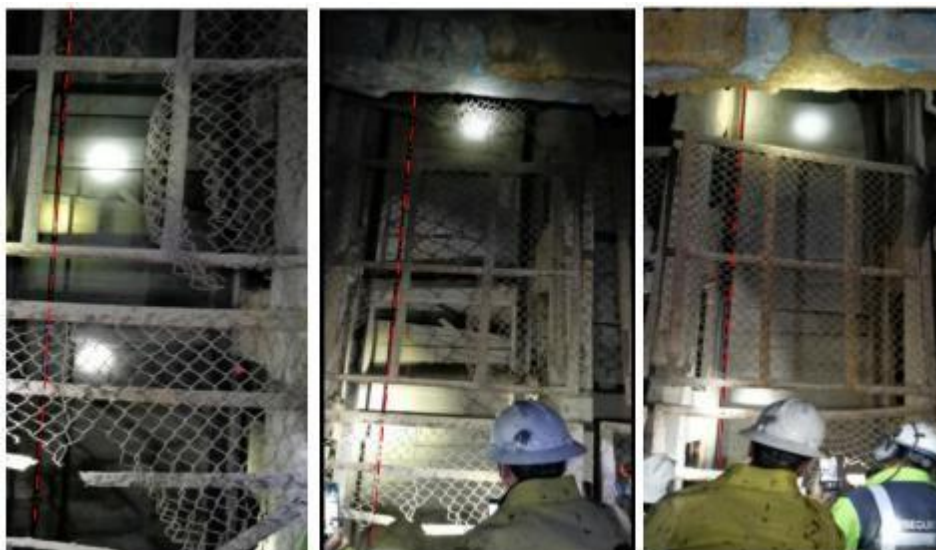
Figura 33. En el nivel 520 Se verificó la ubicación de los cables cuando la jaula está en el nivel cero y el skip en nivel en 970.

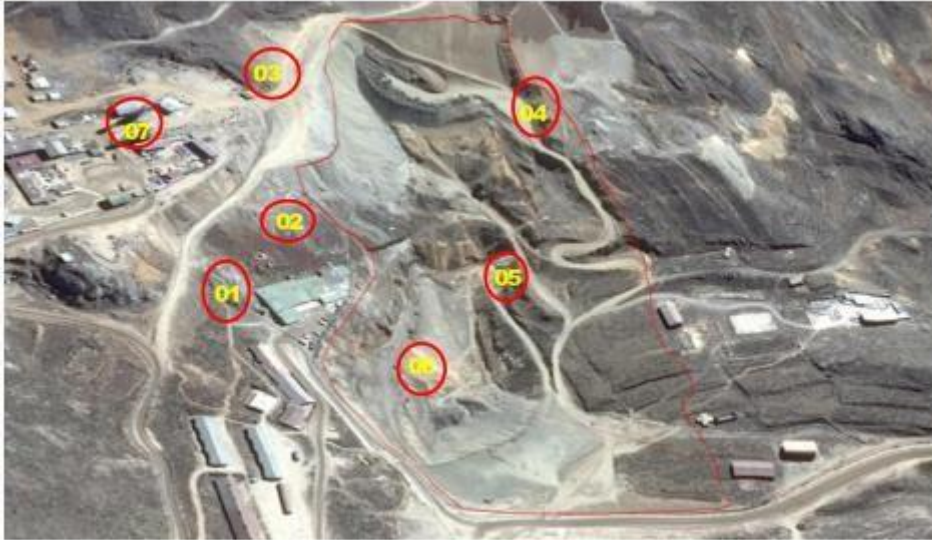
Figura 34. Celdas de Mapeo Geomecánico de los puntos de afloramiento de macizo rocoso (caliza e Intrusivo) en el Tajo principal de superficie y los piques Central – Mascota.

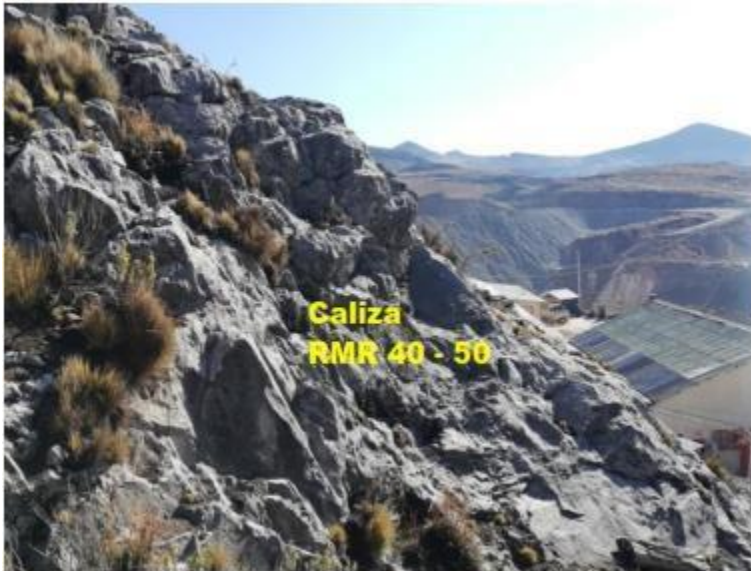
Figura 35. Celdas de Mapeo Geomecánico 01: Caliza de calidad regular.

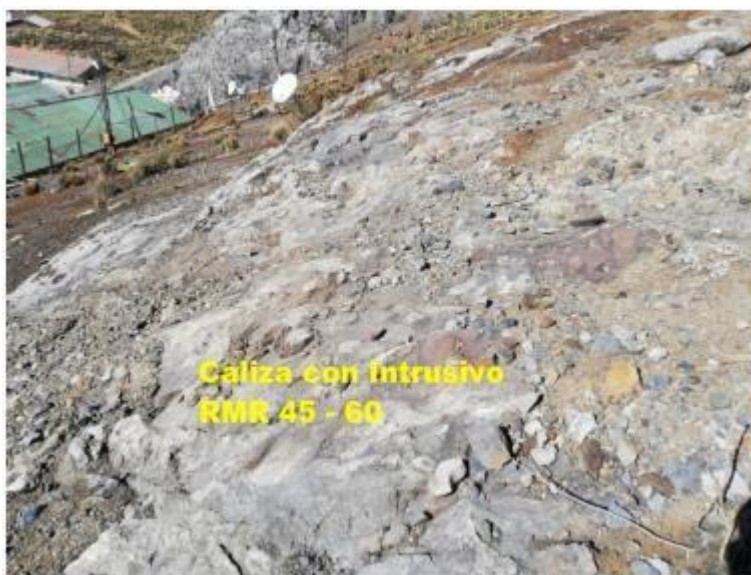
Figura 36. Celdas de Mapeo Geomecánico 02: Caliza con Intrusivo de calidad regular.

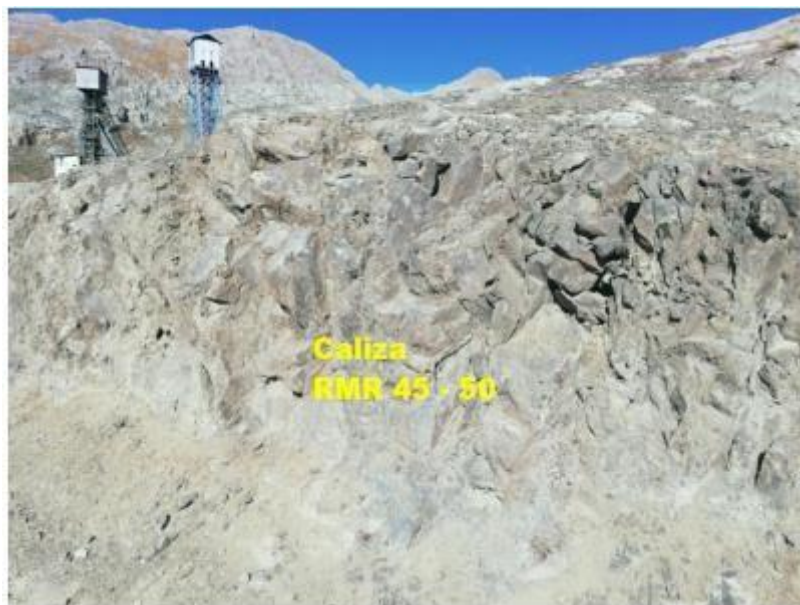
Figura 37. Celdas de Mapeo Geomecánico 03: Caliza de calidad regular.

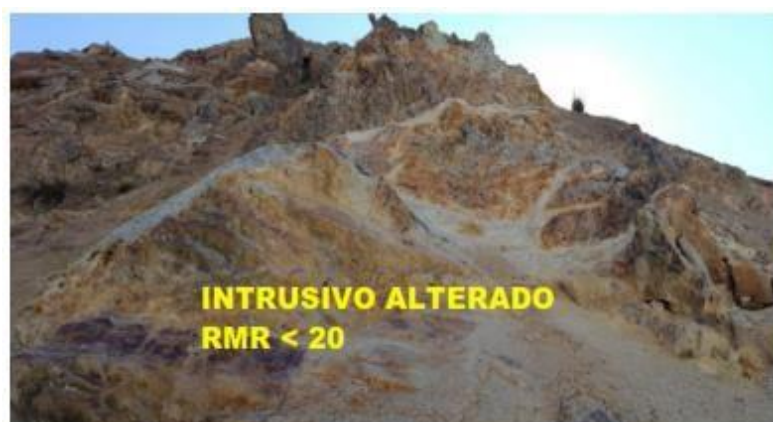
La celda de mapeo 04, presenta un afloramiento de roca intrusiva alterada por estar en contacto con roca caliza – zona mineralizada, adyacente a la falla principal de Yauricocha.

Figura 38. Celdas de Mapeo Geomecánico 04: Intrusivo alterado, limos.

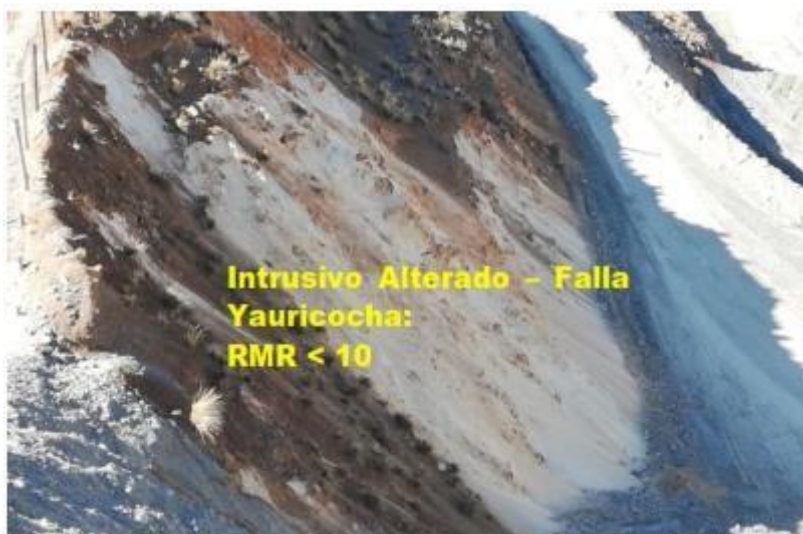
Figura 39. Celdas de Mapeo Geomecánico 05: Limos Oxidados (intrusivo intemperizado).

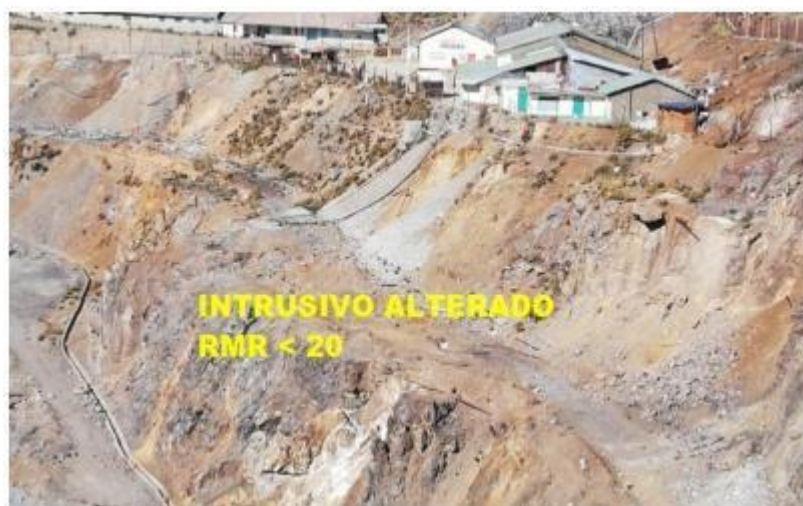
La celda de mapeo 06, presenta un afloramiento de roca intrusiva alterada por estar en contacto con roca caliza – zona mineralizada, adyacente a la falla principal de Yauricocha.

Figura 40. Celdas de Mapeo Geomecánico 06: Intrusivo alterado con óxidos de limo.

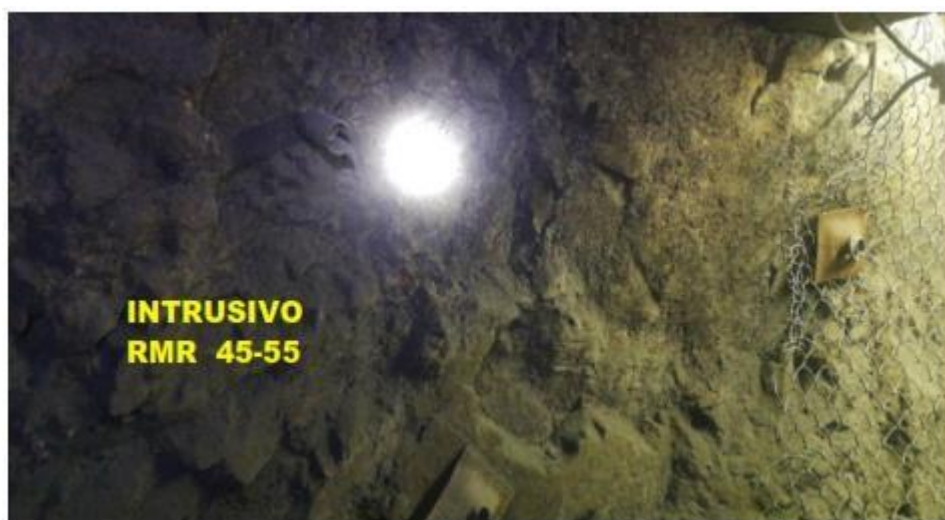
La celda de mapeo 07, presenta un afloramiento de roca intrusiva fracturada con rellenos de material argilizado (roca triturada).

Figura 41. Celdas de Mapeo Geomecánico 07: Intrusivo fracturado con relleno de material argilizado.

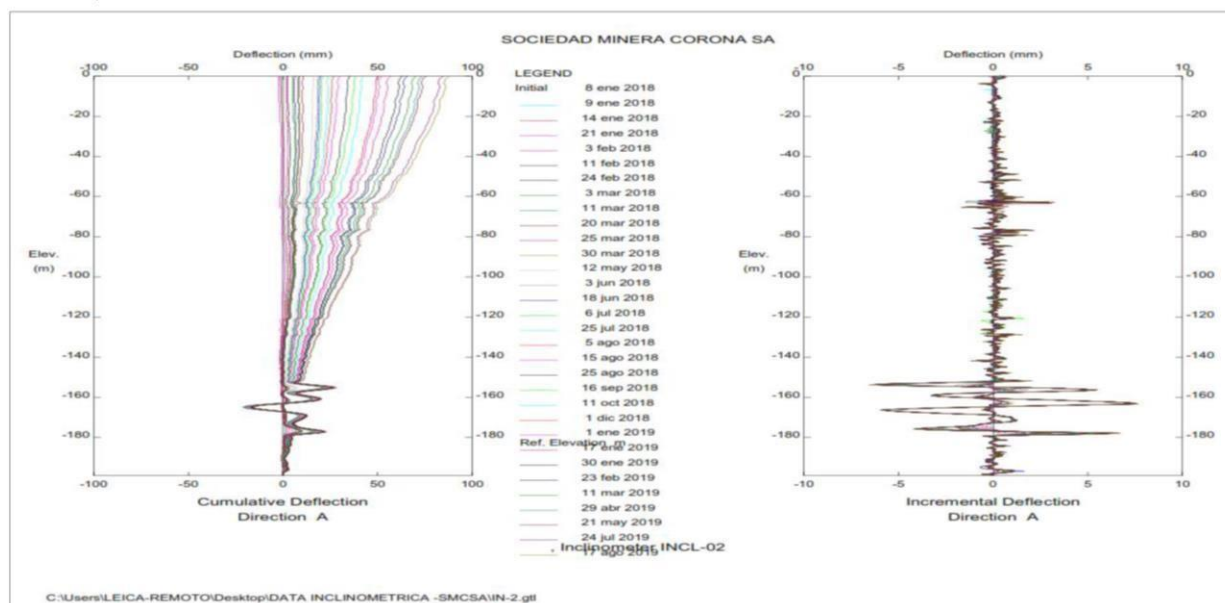
Figura 45. Deflexión del inclinómetro 02 en eje A.

La deflexión total del pique central hacia el Tajo (cono de subsidencia) es de 87 mm en la parte superficial y 29 mm en la zona de contacto (brecha), descontando los 14.92mm de desviación estándar serían 72.08mm y 14.08mm respectivamente de deflexión real en 599 días (0.12mm/día y 0.0235mm/día), deflexión media a alta.

Como deflexión resultante se considerará el de mayor deformación que es en la dirección A+ (hacia el tajo – cono de subsidencia) con una velocidad ponderada de 0.12mm/día. Haciendo el mismo cálculo realizado para el inclinómetro 01 (pique mascota), al repararse todos los cuadros del pique central hasta el nivel 520 mascota se podría lograr una vida útil de 6.9 meses (25mm/0.12mm-día/30días-mes), si adicionamos los bloques de concreto estructural (bearing sets) cada 8.5mt hasta el Nivel 410 o en su defecto cables bolting de 10mt con 5 toneladas pretensado, luego colocar como intermedio entre los cuadros bloques de concreto (bearing sets) hasta el nivel 465 (área de contacto – brecha), finalmente bloques de concreto cada 8.45mt o cable bolting de 10mt pretensado a 5 toneladas hasta el nivel 520. Con ello se podría admitir una deformación aparente (sacrificio) de 12cm = 120mm equivalente a 2.7 años de vida útil (120mm/0.12mm-día/365días-año).

Haciendo el mismo cálculo para mantener una luz de 1" como mínimo entre la solera y la jaula o skip, una vez reparado todos los cuadros del pique central hasta el nivel 520 se podría lograr una **vida útil de 6.9 meses (25mm/0.12mm-día/30días-mes)**. Si adicionamos como sostenimiento los bloques de concreto estructural (bearing sets) cada 8.5mt o en su defecto cables bolting de 10mt con 5 toneladas pretensado hasta el Nivel 410, luego colocar como intermedio entre los cuadros bloques de concreto (bearing sets) hasta el nivel 465 (área de contacto – brecha), finalmente bloques de concreto cada 8.45mt o cable bolting de 10mt pretensado a 5 toneladas hasta el nivel 520. Con ello se podría admitir una deformación aparente (sacrificio) de 12cm = 120mm equivalente a **2.7 años de vida útil (120mm/0.12mm-día/365días-año)**.

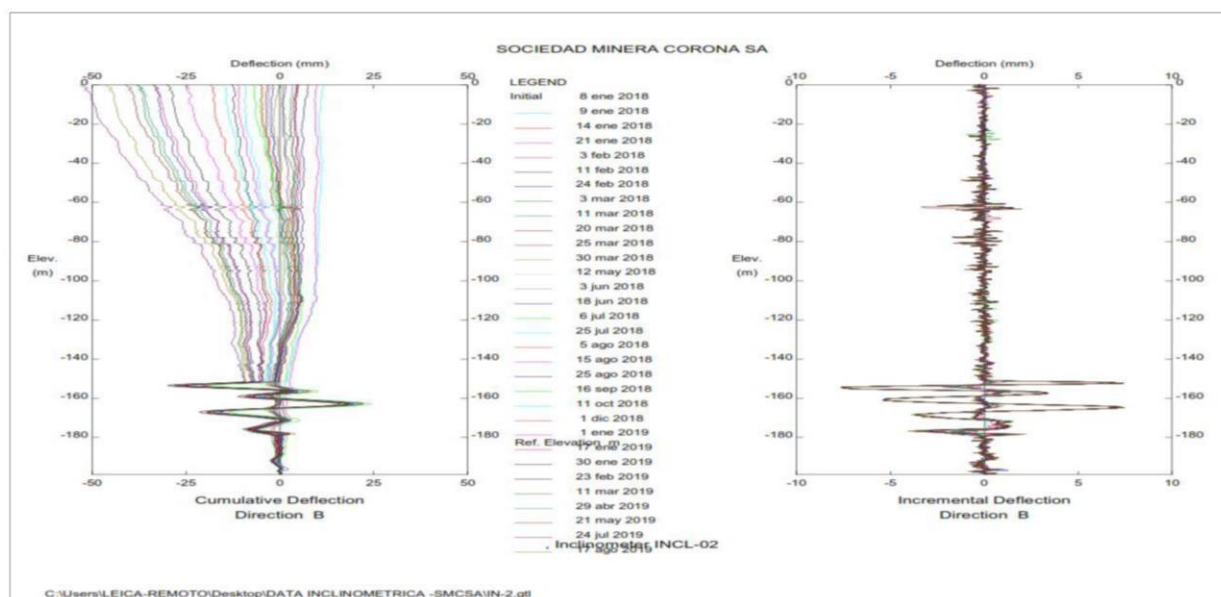
Figura 46. Deflexión del inclinómetro 02 en eje B.

La deflexión total del pique central hacia el flanco (paralelo al cono de subsidencia) es de 48mm en la parte superficial y 28mm en la zona de contacto (brecha), descontando los 14.92mm de desviación estándar serían 33.08mm y 13.08mm respectivamente de deflexión real en 599 días (0.055 mm/día y 0.022mm/día), deflexión media.

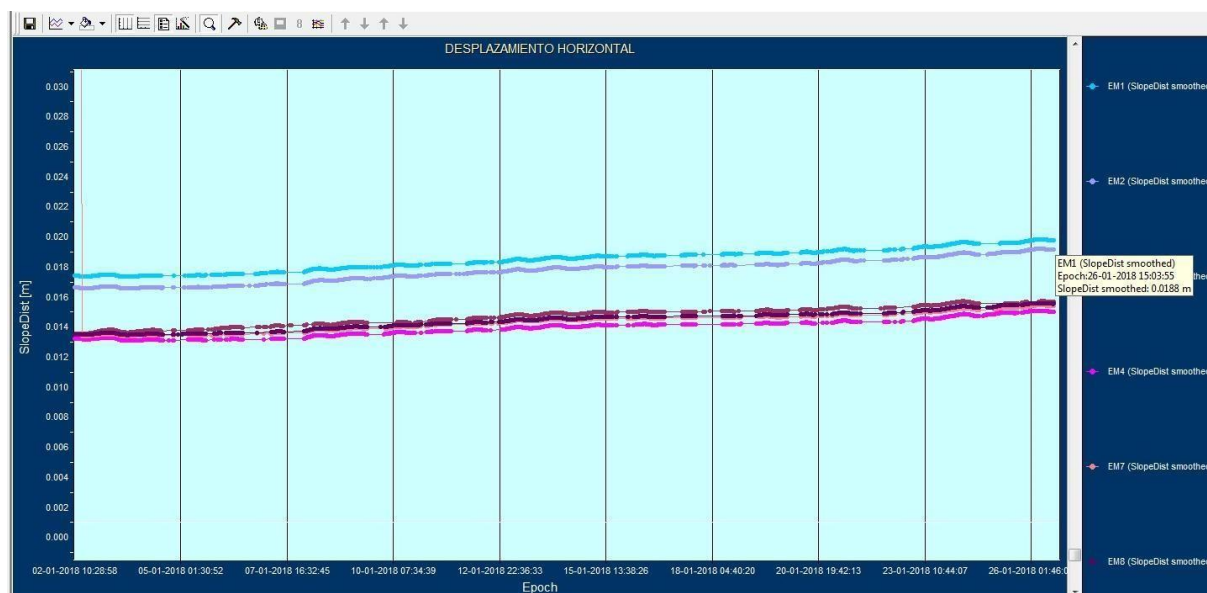
Figura 47. Deformación horizontal acumulado de los hitos EM1, EM2, EM3, EM4, EM7 Y EM8 al 26 Ene 18.

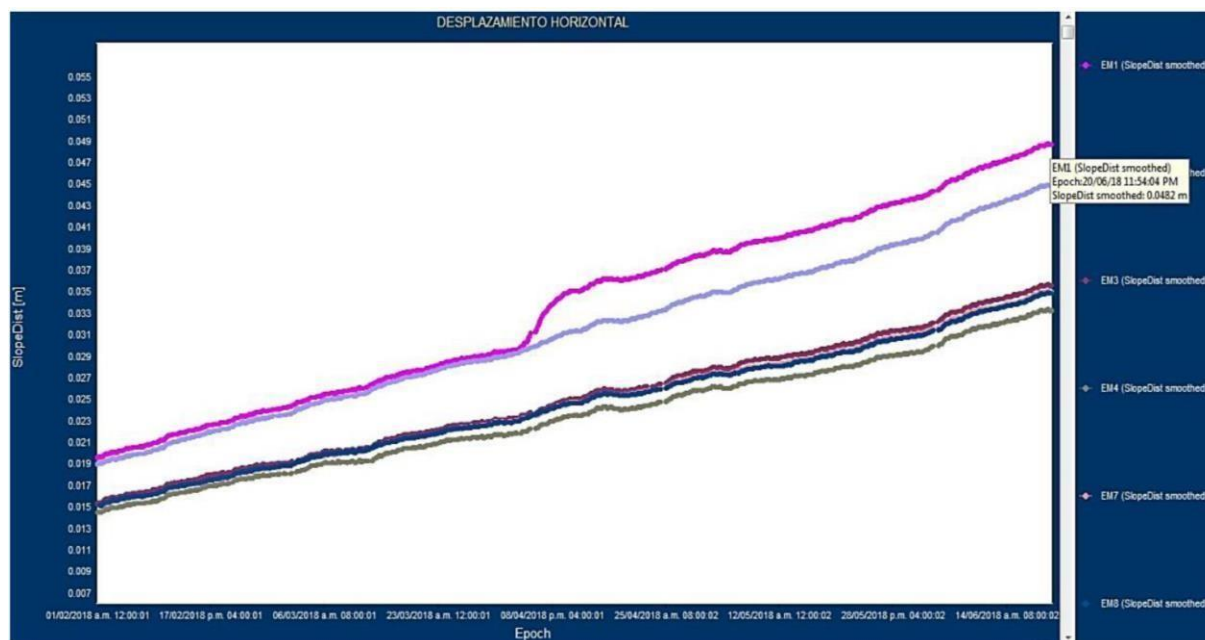
Figura 48. Deformación horizontal acumulado de los hitos EM1, EM2, EM3, EM4, EM7 Y EM8 al 20 Jun 18.

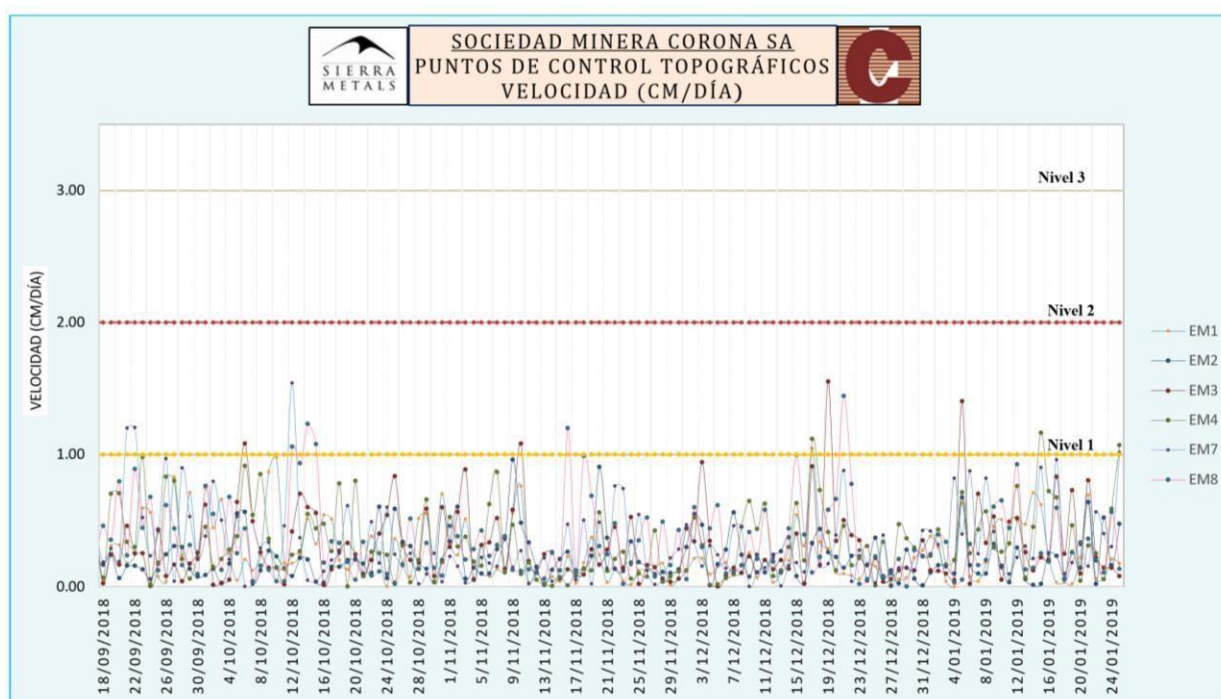
Figura 50. Rangos de criticidad donde se encontraba las deformaciones hasta el 25 Ene 19.

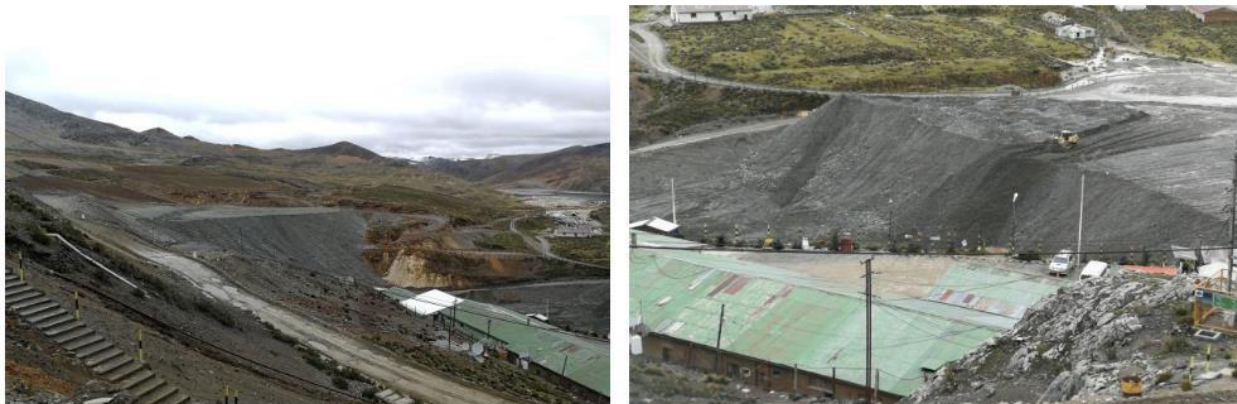
Para las fechas del 27 de abril 2019, se cubre con relleno parte del tajo a la cota de 4586 msnm con desmonte de mina desde la parte inferior en forma creciente.

Tabla 21. Relleno del tajo desde febrero hasta abril 2019.

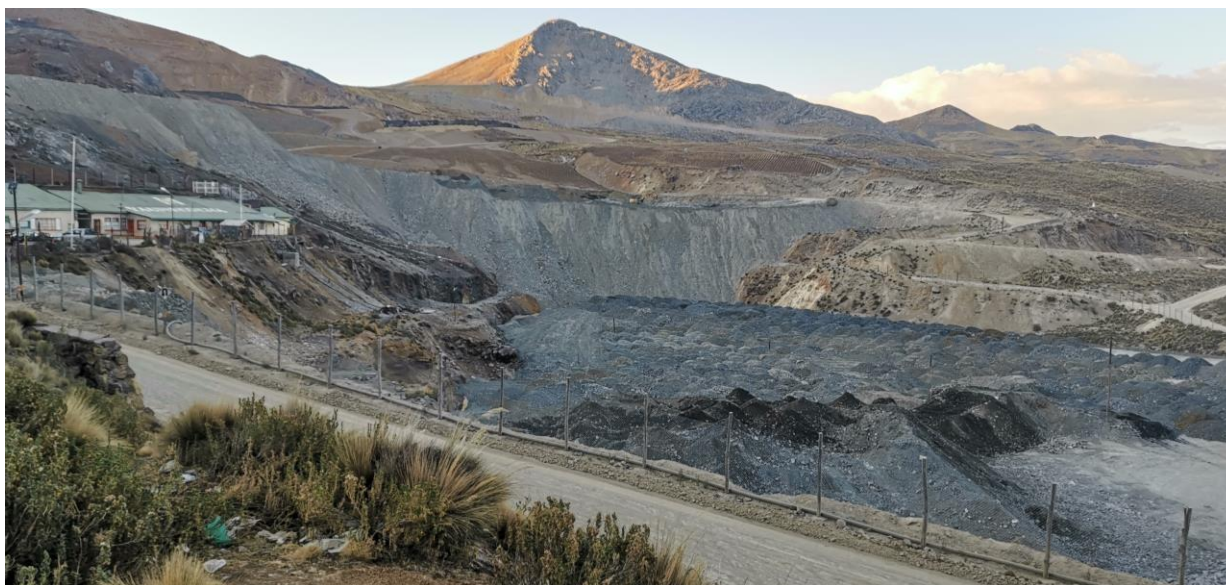
Figura 52. Relleno del tajo desde febrero hasta el 30 de julio 2019 (cota 4586 msnm).

Las deformaciones por día no supera el umbral de criticidad Nivel 01 desde 27 de abril hasta el 30 de julio 2019 como se ve en la imagen 038. Esto se pudiera deducir al efecto del relleno en el tajo que ya copó la cota 4586 msnm.

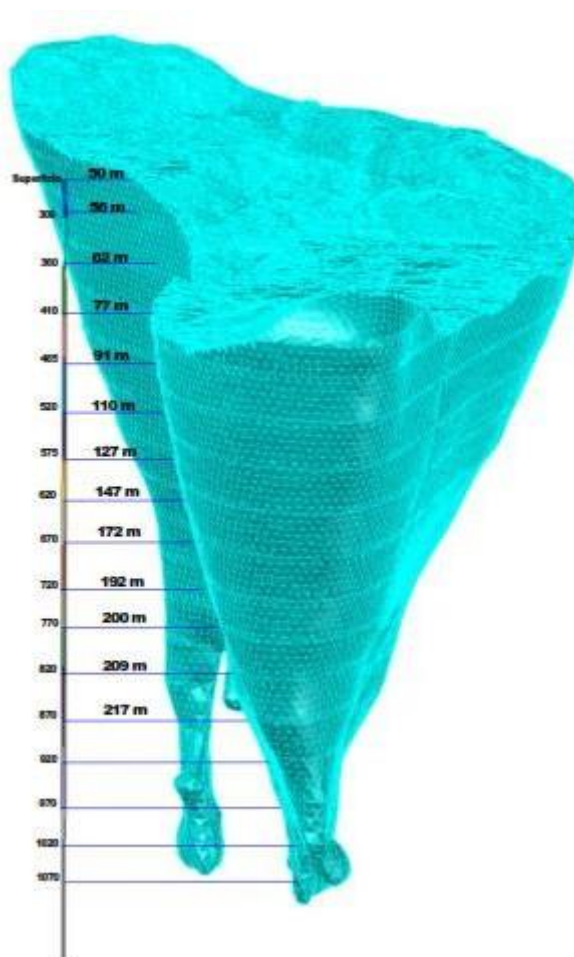
Figura 59. Conos de subsidencia (Oct-2015 y Jun 2019) Vs la distancia al pique en 3D.

De la imagen 043, la distancia entre los piques central-mascota y el límite del cono de subsidencia (junio 2019) es de 50mt. En el levantamiento de Oct 2015 la distancia era de casi 65mt, lo que indica que en 3.7 años (1370 días) *la velocidad de propagación del cono fue a razón de $(65m-50m)/3.7 = 4.05 \text{ m/año}$ ($0.011m/día$).*

Para que la deformación inducida por la subsidencia superficial no afecte a la estabilidad de los piques se debe asegurar una distancia mínima de 35m con respecto al límite del cono de subsidencia. Lo que significa, que a la velocidad de **4.05m/año (0.011 m/día)**, el tiempo en que el límite de cono llegará al pilare de seguridad es $(50\text{m}-35\text{m}) / 4.05\text{m/año} = \mathbf{3.7 \text{ años}}$.

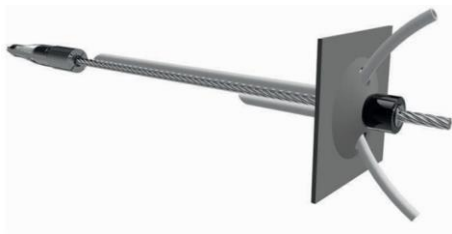
Del nivel 410 hasta nivel 465.- Zona donde se presenta altas deformaciones por presencia de la brecha (contacto entre el intrusivo y caliza) se debe colocar los anillos de concreto estructural ancladas en la roca con pernos inyectados con cemento en cada cuadro (debajo) entre 1.5m, previo shotcrete de 2" con 5kg de fibra sintética o 20kg de fibra metálica más malla electrosoldada de 4"x4" + pernos de 1" de diámetro x 8' de longitud inyectadas con resina o cemento y finalmente una capa de shotcrete de 2" sin fibra.

Figura 72. Instalación de pernos de ancla.
