**UNIVERSIDAD NACIONAL DE SAN CRISTÓBAL  
DE HUAMANGA**

**ESCUELA PROFESIONAL DE INGENIERÍA DE MINAS**

**“Evaluación geomecánica del Pique 650 para la aplicación de mejoras del sostenimiento en su rehabilitación, Alpayana S.A. - 2022”**

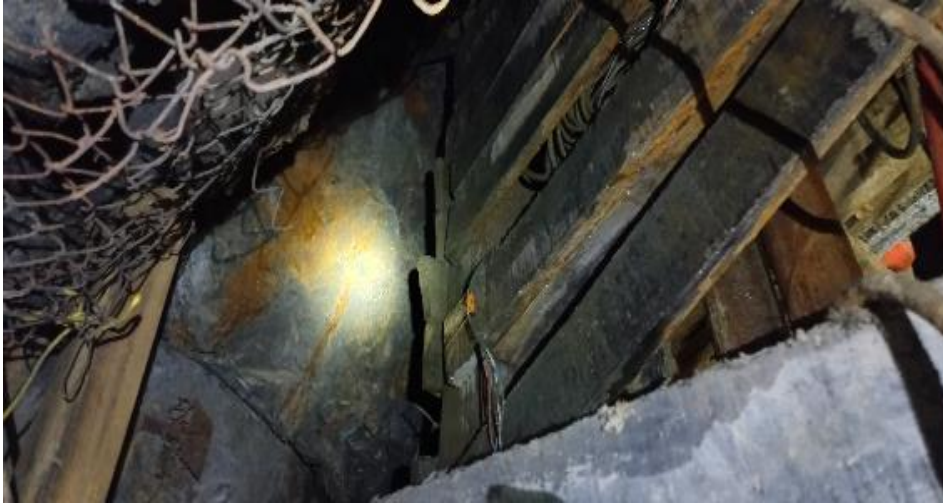
*Ilustración 9: Inspección Pique 1*

Se realizó la evaluación In Situ de las condiciones del Pique 650 entre el Nv.19 y Nv.20, se consideró esta evaluación para la investigación consignando esta muestra como parte del proceso que se realizara en el mantenimiento total del pique, se pudo observar que presenta fuertes deformaciones de los cuadros, en el cuadro N°20, se puede evidenciar que estos eventos son producto del cono de subsidencia, desarrollado por el método de minado, la inspección solo se realizó en el compartimiento del camino, por donde están instalados los servicios de agua, aire, cableado telefónico etc.

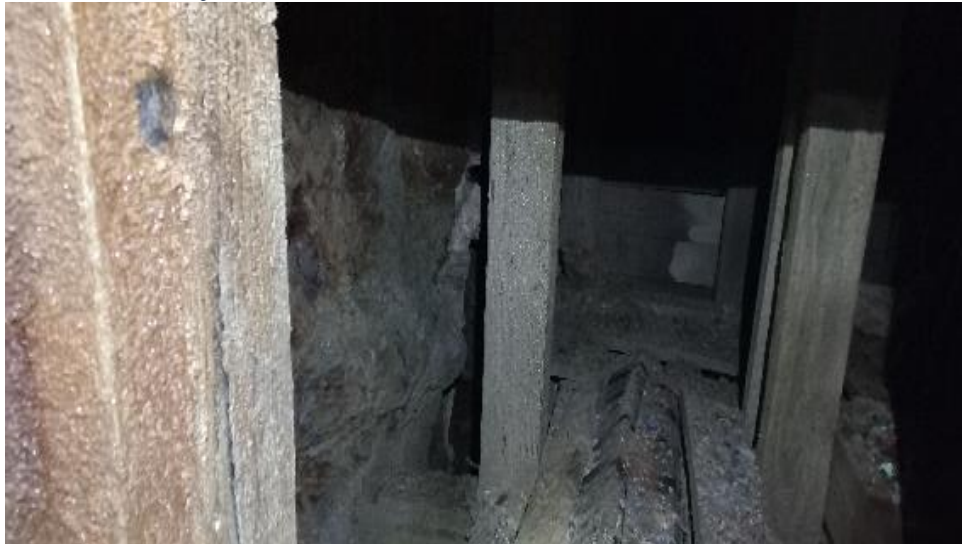
*Ilustración 10: Inspección 2*

A partir del cuadro N° 20, se evidencia moderada deformación en los cuadros, se evidencia cuadros inclinados hacia el Sur, en los hastiales se evidencia aforrado deteriorado, con caída de rocas sobre los descansos, en el compartimiento de escaleras se aprecia la deformación de los cuadros de madera, en proceso de fatigamiento.

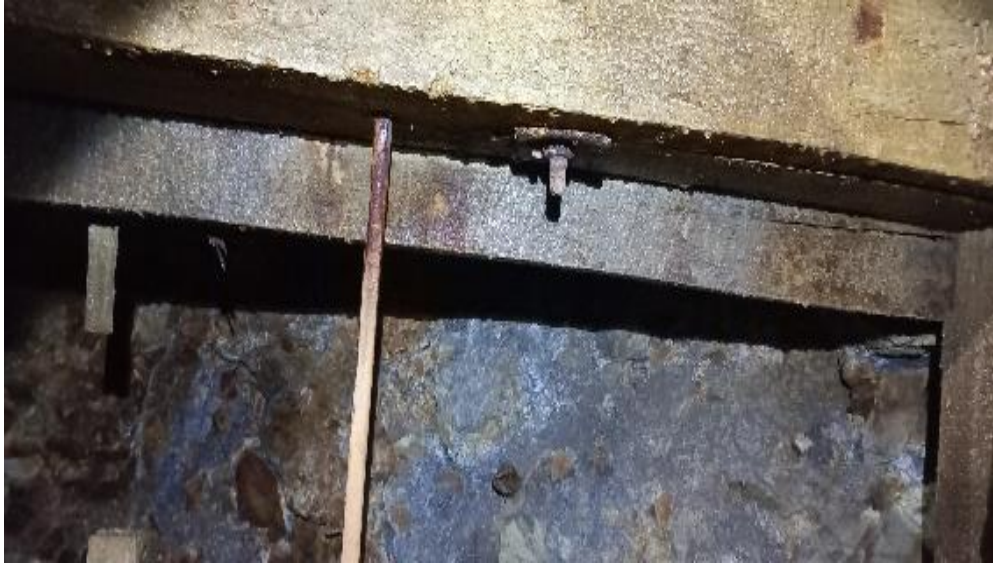
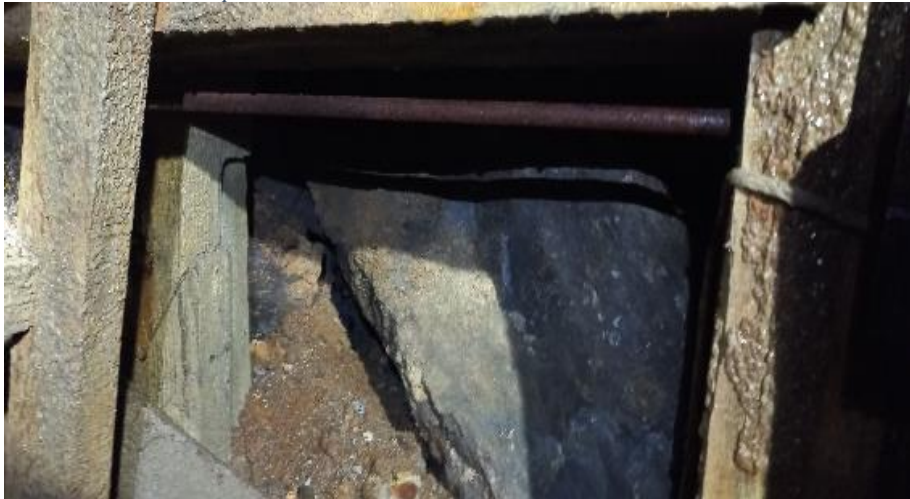
En el cuadro N° 20 Se observa que tienen carga producto de los deslizamientos de roca esto por la subsidencia de las paredes del pique y la falta de acañamiento y soporte, por lo que se requiere liberación, limpieza de carga topeado, refuerzo de elementos del cuadro.

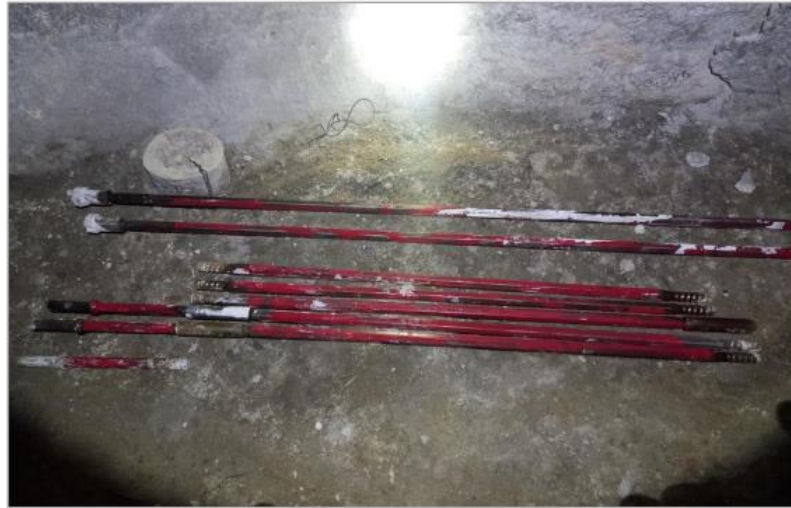
*Ilustración 14: Barras de perforación*

La perforación neumática para este tipo de actividades es quizás un punto de observación por el bajo rendimiento y la baja productividad, pero es más económico el uso para la implementación de este sistema de sostenimiento en sección de menor dimensión donde es imposible aplicar equipos mecanizados para la perforación, las secciones donde se implementa este proyecto de investigación, la perforadora usada en el siguiente proyecto es del tipo Jackleg de la marca RNP y modelo RN-250X.

Se considero para la perforación de los pernos helicoidales taladros de 8 pies, realizando en el contorno del pique 35 taladros en un cuadro armado.

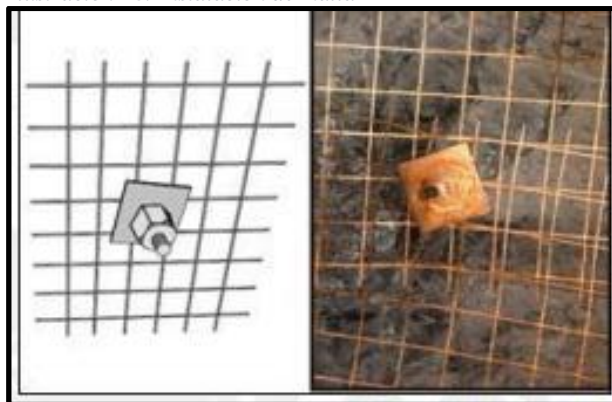
*Ilustración 18: Instalación de malla*

La malla viene en rollos o en planchas. Los rollos tienen 25 m de longitud x 2.0 m de ancho y las planchas usualmente tienen 3.0 m de longitud x 2.0 m de ancho, este cambio del tipo de malla entrelazada es por la flexibilidad que se tiene al momento de realizar la instalación en el contorno de la labor.”

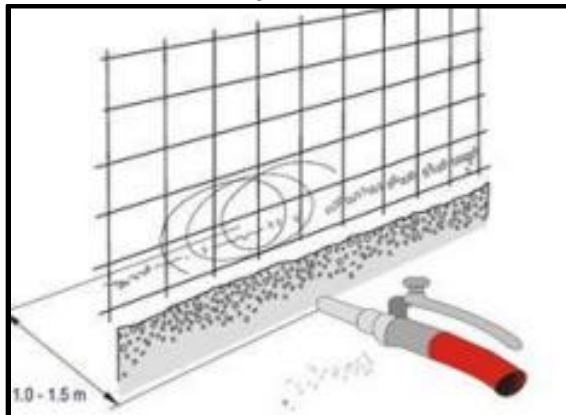
*Ilustración 19: Lanzado de shotcrete*

La experiencia ha mostrado que con agregados de más de 16 mm se incrementa drásticamente el rebote, aproximadamente el 60-70 % de los agregados sobre 8 mm están contenidos en el rebote. Por otro lado, debe haber suficiente cantidad de finos, menores de 0.2 mm, para formar una capa inicial sobre la superficie de la roca.

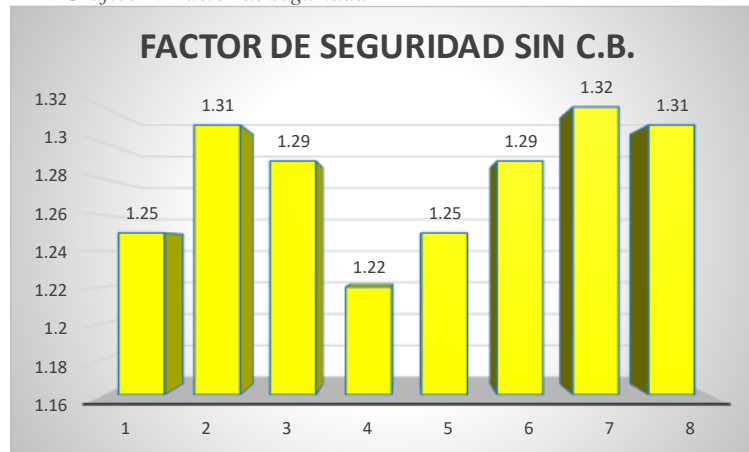
Gráfico 1: Factor de seguridad 1

El grafico puede observarse que el sostenimiento aplicado sin cable bolting el factor de seguridad era variante de acuerdo a los puntos de muestreo que estaban entre 1.22 y 1.32.

Los valores de Factor de Seguridad en cada una de las labores estudiadas son mayores al mínimo planteado (1.2) lo cual garantiza la estabilidad de las excavaciones. Además, para problemas de estallido de roca el Factor de Seguridad tiene que ser mayor que 2 según varios estudios y los datos obtenidos están dentro del rango de la recomendación por los expertos en el tema.

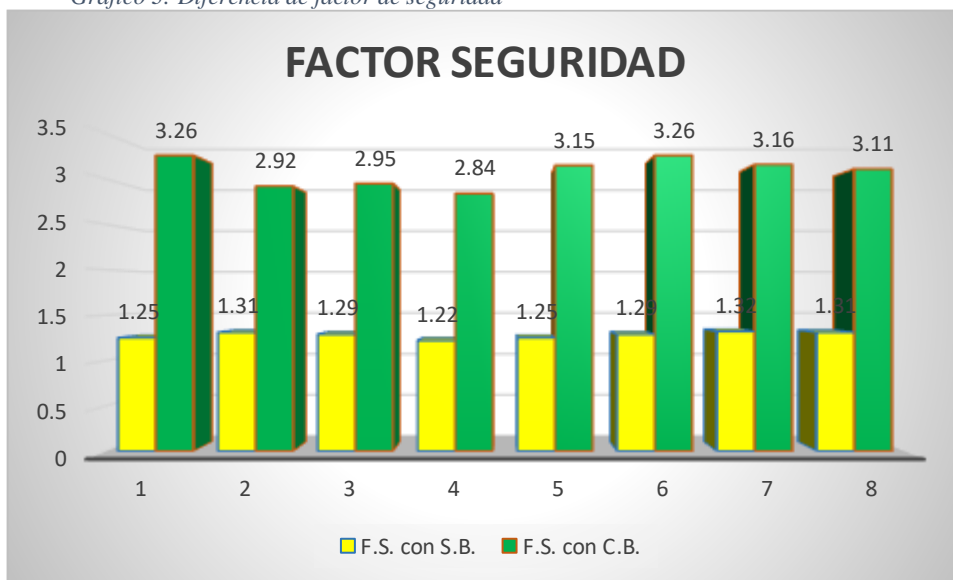
Gráfico 3: Diferencia de factor de seguridad

Se puede determinar la diferencia del factor de seguridad sin cable bolting y con aplicación del cable bolting, el rango de variación es significativo lo que le dará estabilidad al pique en consecuencia aumentará el tiempo de duración de los elementos de sostenimiento del pique.

Los Factores de Seguridad obtenidos en las labores donde se ha realizado los estudios son mayores respecto al F.S. antes de la instalación de Cables Bolting, estos resultados nos garantizan el control de los estallidos de roca y minimizan los riesgos de accidentes ya que posterior a la implementación se ha reducido la cantidad de los estallidos de roca en el área de influencia del proyecto
