UNIVERSIDAD NACIONAL DE SAN CRISTÓBAL DE HUAMANGA

**EVALUACIÓN DE LA CAPACIDAD CORROSIVA DEL SUELO,
MEDIANTE EL MÉTODO STEINRATH EN POSTES DETERIORADOS
EN LA URBANIZACIÓN ENACE – AYACUCHO**

**TESIS PARA OBTENER EL TÍTULO PROFESIONAL DE
INGENIERA QUÍMICA**

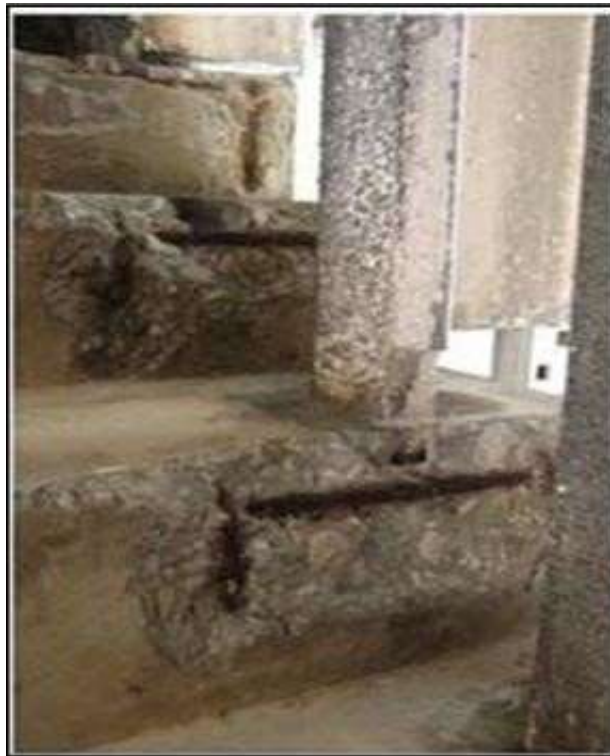
Figura 2.4: Efectos en el hormigón (Paredes et al. 2008).

En el caso si se trata de una zona sometida a compresión (como en las columnas) y se observa el desprendimiento del hormigón, la consecuencia es la pérdida de resistencia y consecuentemente rigidez.

Por otro lado, en una zona sometida a flexión de las vigas, se produce disminución de resistencia a la compresión del hormigón alrededor de la armadura con corrosión, con pérdida de dureza y formación de fisuras.

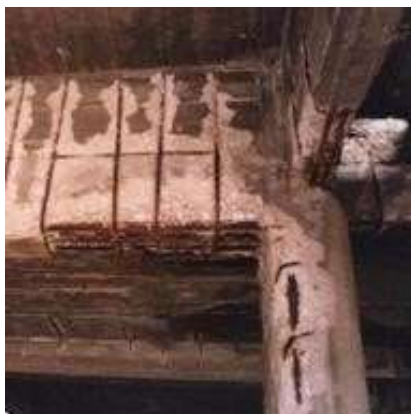
Figura 2.6: Efectos en el sistema hormigón armado (Paredes et al. 2008).

En el concreto armado o en el sistema hormigón armado se genera adherencia y el anclaje entre el acero y el hormigón debido a las características de propias de cada uno; sin embargo, en el proceso de corrosión surgen sustancias que se observan expuestas de manera que esta unión íntima se quiebra generando pérdida de adherencia entre el acero y hormigón.

Cuando aumenta las fuerzas radiales de estos productos del proceso de corrosión, se observa grietas y fisuras del hormigón armado.

En el proceso de corrosión se puede observar que a niveles bajos de corrosión aún se mantiene la adherencia en el acero y el hormigón, pero con niveles mayores de corrosión se manifiestan importantes fisuras y la adherencia en el hormigón y el acero baja muy rápido.

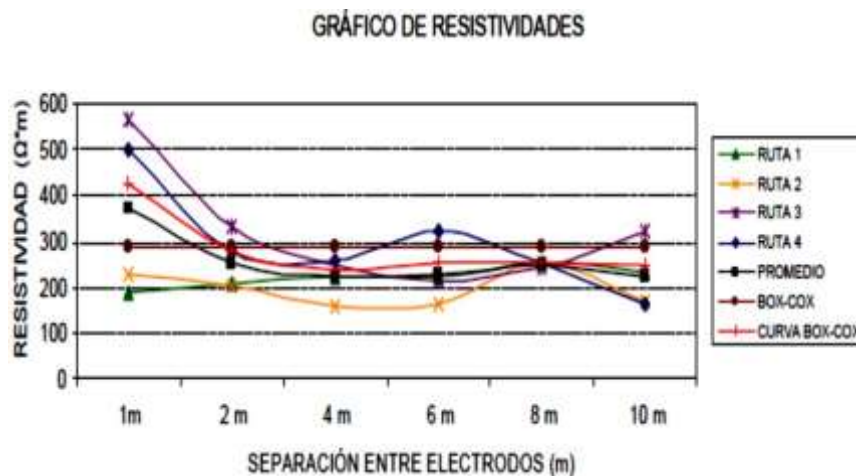
Figura 3.1: Curva de resistividad típica (IEEE Std 81, 1983).

Se recomienda realizar varias lecturas a diferentes separaciones y tener un conjunto de resistividades; al graficarlos generaran un perfil que representa las diferencias en las capas de suelo, profundidad y la resistividad; y se observa la variación espacial de medio agresivo de corrosión, figura 3.1.

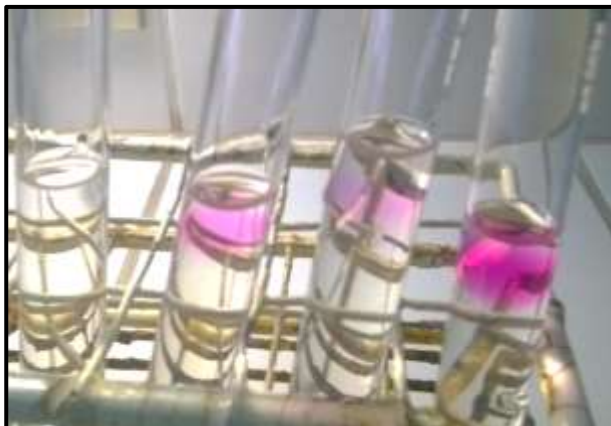
Prueba de la fenolftaleína;
la coloración indica
presencia de álcalis y el
grado de carbonatación: 1,
2, 3 y 4.

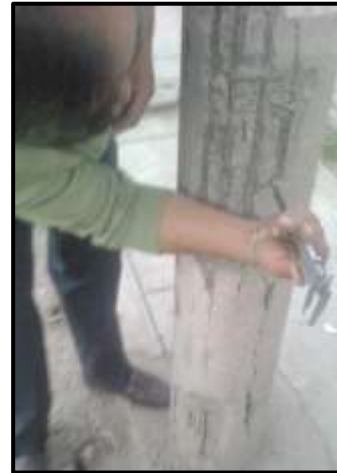
Medida de área afectada, profundidad, y espesor de armadura.

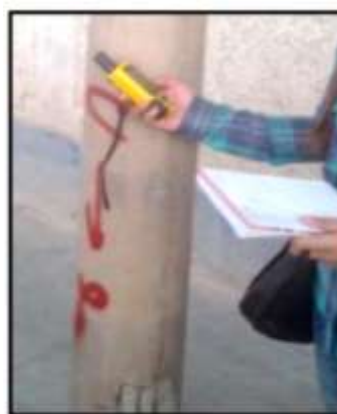
Medida del potencial de la armadura.

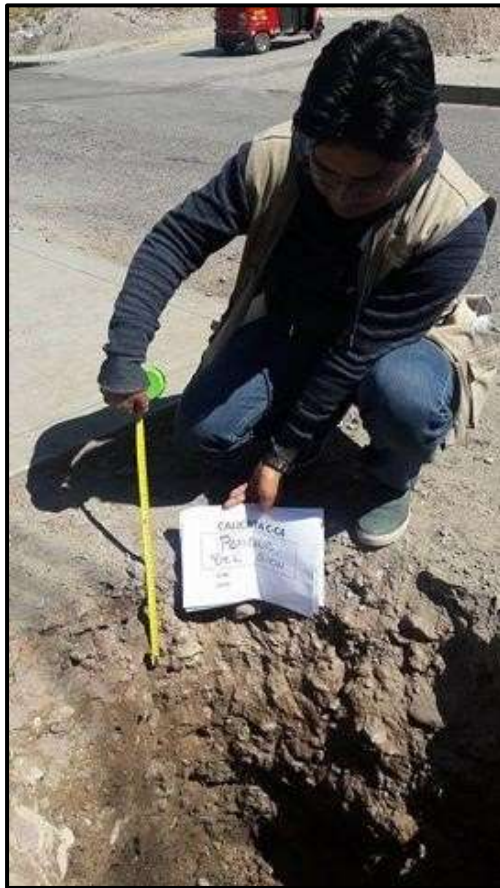
VISTA FOTOGRAFICA DE LA CALICATA C-C1, UBICADA EN EL PARQUE DEL AVION DE LA URBANIZACION ENACE

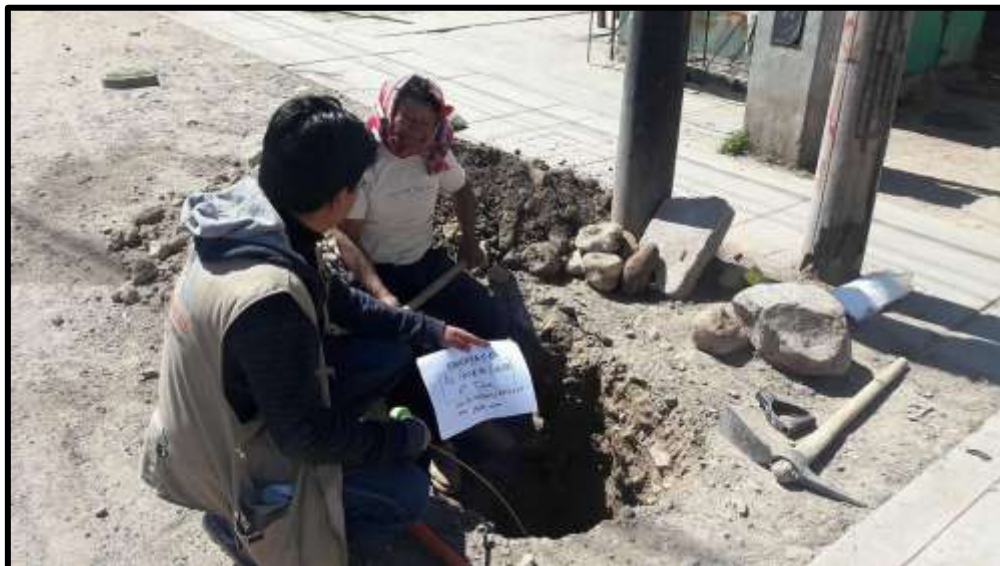
VISTA FOTOGRAFICA DE LA CALICATA C-C2, UBICADA EN LA SEXTA CDRA. DE LA URBANIZACION ENACE

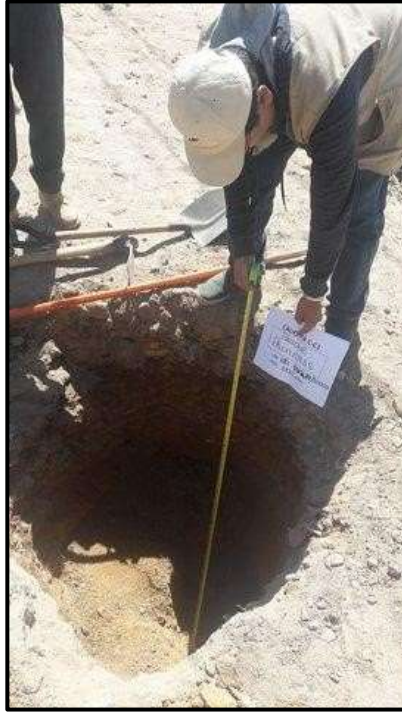
VISTA FOTOGRAFICA DE LA CALICATA C-C3, UBICADA EN EL
PARQUE PALMERAS DE LA URBANIZACION ENACE

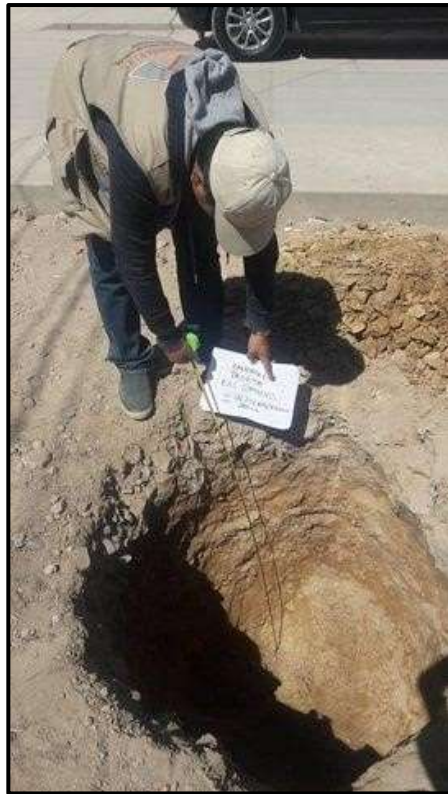
VISTA FOTOGRAFICA DE LA CALICATA C-C4, UBICADA EN EL PASAJE
LAS RETAMAS DE LA URBANIZACION ENACE
