**Reconocimiento arqueológico del camino prehispánico entre la ciudad de  
Huamanga y la ciudad Inka de Vilcashuaman**

Tesis para optar el Título profesional de:

**Licenciado en Arqueología**

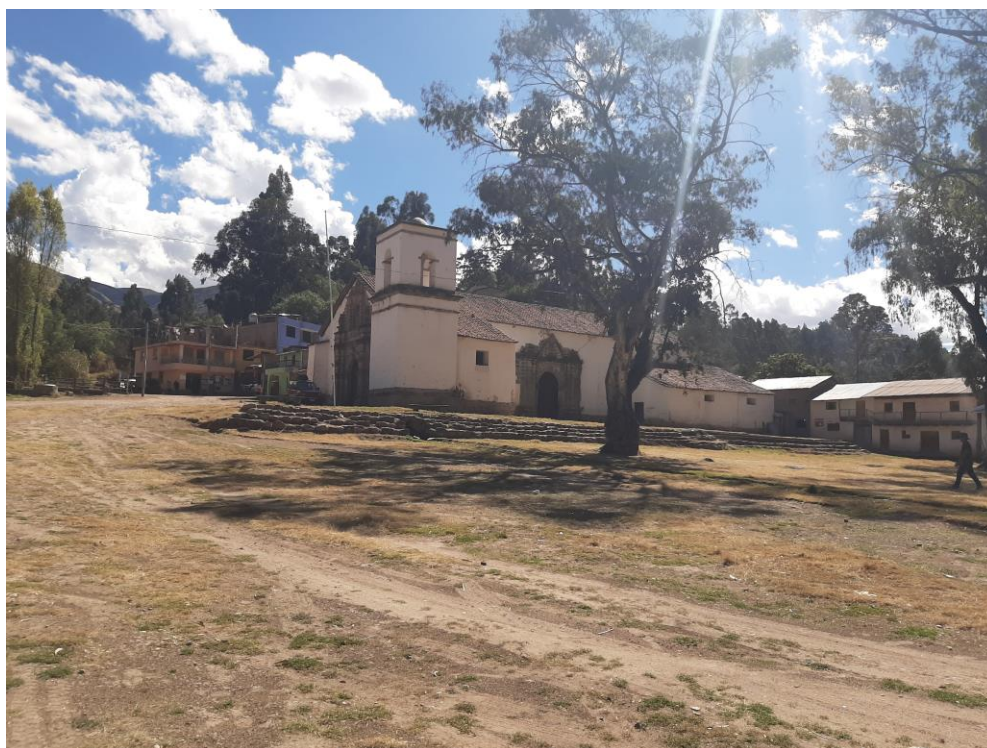
*Fig. 14: Vista del centro poblado de Pomacocha y ubicación de la capilla de estilo colonial, véase al lado izquierdo el curso de la troncal principal del camino. Progresiva 6+400 km.*

Después de recorrer por medio de algunas chacras, bordeado de muros, molles, cabuyas y tunales, el camino presenta algunas escalinatas de piedra y luego llega hasta Molinuyoq el cual se ubica el puente denominado Pomacocha exactamente en la progresiva 6+200 km, se observa que el puente aún mantiene los rasgos constructivos prehispánicos en su edificación, posteriormente de cruzar dicho puente y el río Vischongo, se llega al centro poblado de Pomacocha donde se ubica en un terreno llano el cual se encuentran la capilla colonial (fig. 14), y evidencias constructivas de los recintos obrajeras coloniales del siglo XVI (Salas, 1998).

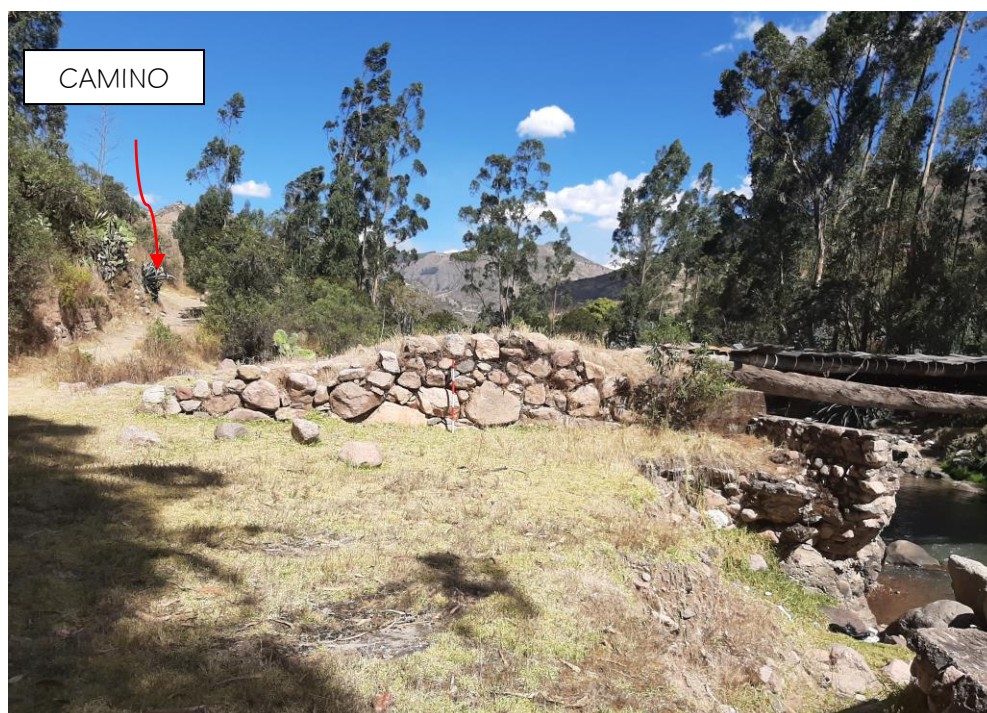
*Fig. 15: Vista del paramento de la construcción del estribo del puente Pomacocha, construcción que permite la elevación de la calzada con la finalidad de impedir el tope con la corriente del río Vischongo, UTM: E: 610105.194, N: 8494036.264, Progresiva 6+180 km.*

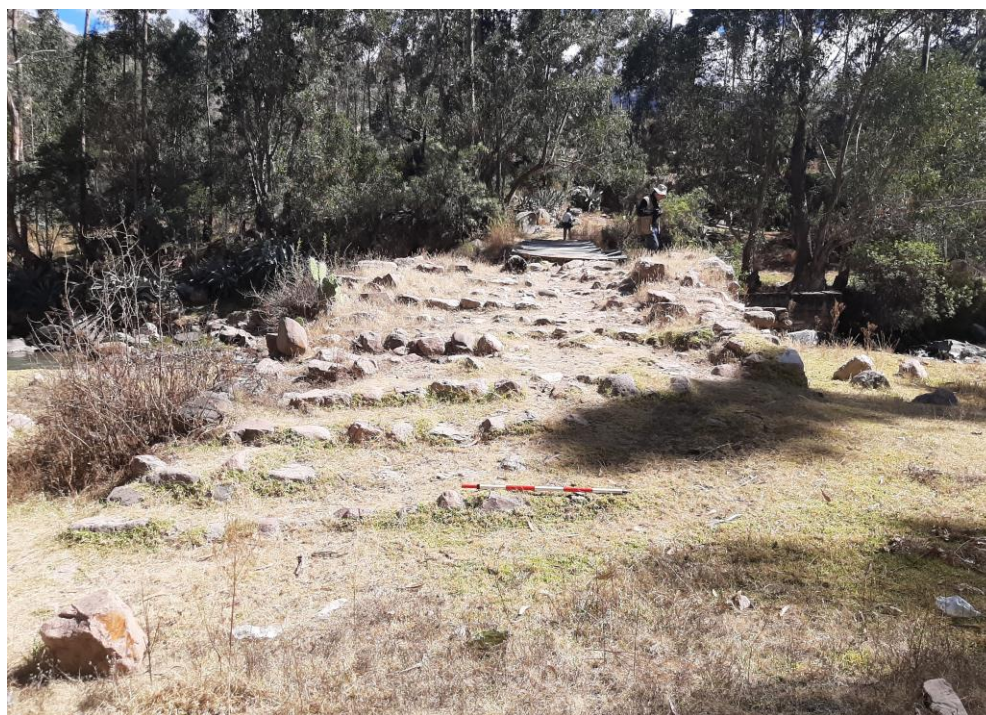
*Fig. 16: Vista de la construcción del estribo con escalinatas del puente Pomacocha, UTM: E: 610105.194, N: 8494036.264, Progresiva 6+180 km.*

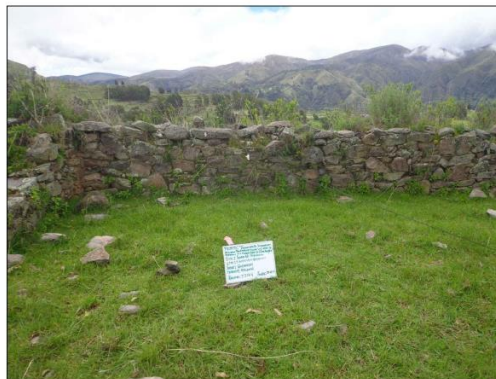
SEGMENTO DE PARAMENTO PERFIL  
W-E DEL RECINTO C-1 QULQARAQAY

PROYECTO: Identificación del Camino prehispánico  
Subtramo Vilcashuaman – Huamanga  
PROGRESIVA: 9+780Km  
COORDENADAS UTM: E: 607510.273 N: 8495251.379  
DIBUJO: Segmento de paramento – Recinto  
C-1  
ESCAL: 1/20  
REGISTRO: J.J.CH.V.  
FECHA: Oct./2021

*Fig. 19: Dibujo de una muestra constructiva o de un segmento de paramento del recinto C-1 (colca 1) del sitio arqueológico de Qulqaraqay, progresiva 9+780 km.*

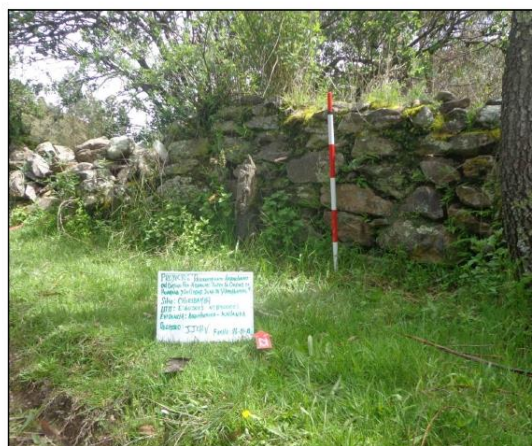
SEGMENTO DE PARAMENTO PERFIL N-S  
DEL RECINTO K-1 DE CHIRIBAMBA

PROYECTO: Identificación del Camino prehispánico Subtramo  
Vilcashuaman — Huamanga  
PROGRESIVA: 16+680Km  
COORDENADAS UTM: E: 605013 N: 8500055  
DIBUJO: Segmento de paramento — Recinto K-1  
ESCAL: 1/20  
REGISTRO: J.J.CH.V.  
FECHA: Oct./2021

*Fig. 29: Dibujo de una muestra constructiva o de un segmento de paramento del recinto K-1 del Sitio Arqueológico de Chiribamba, progresiva 16+680 km.*

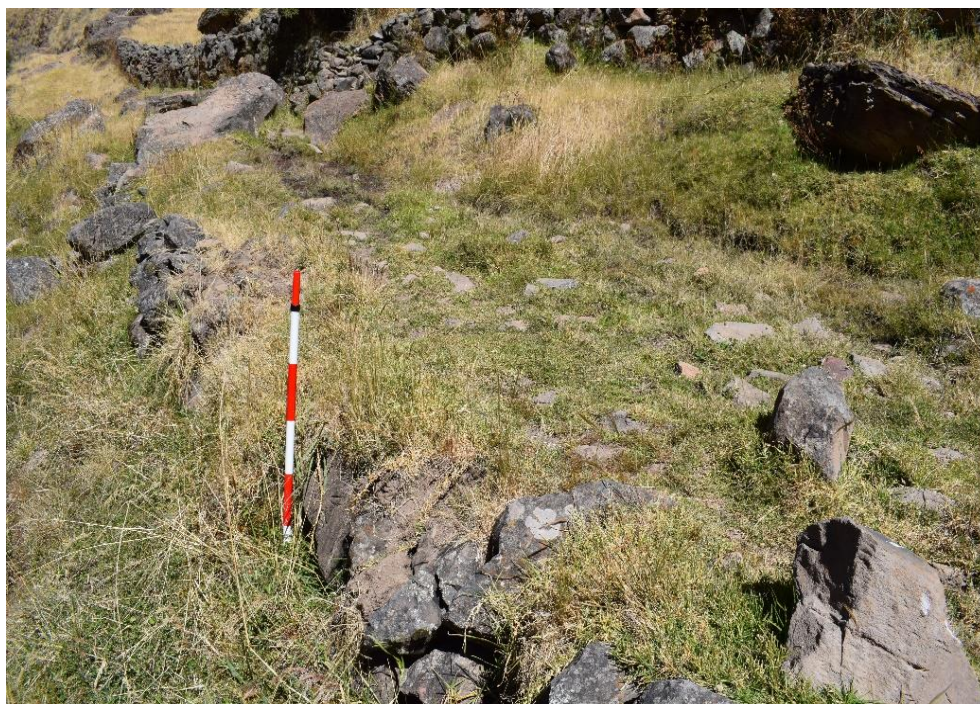
*Fig. 32: Vista en detalle de la calzada empedrada con muros de contención perimetrales en segmentos con presencia de bofedales, Prog. 17+980 km.*

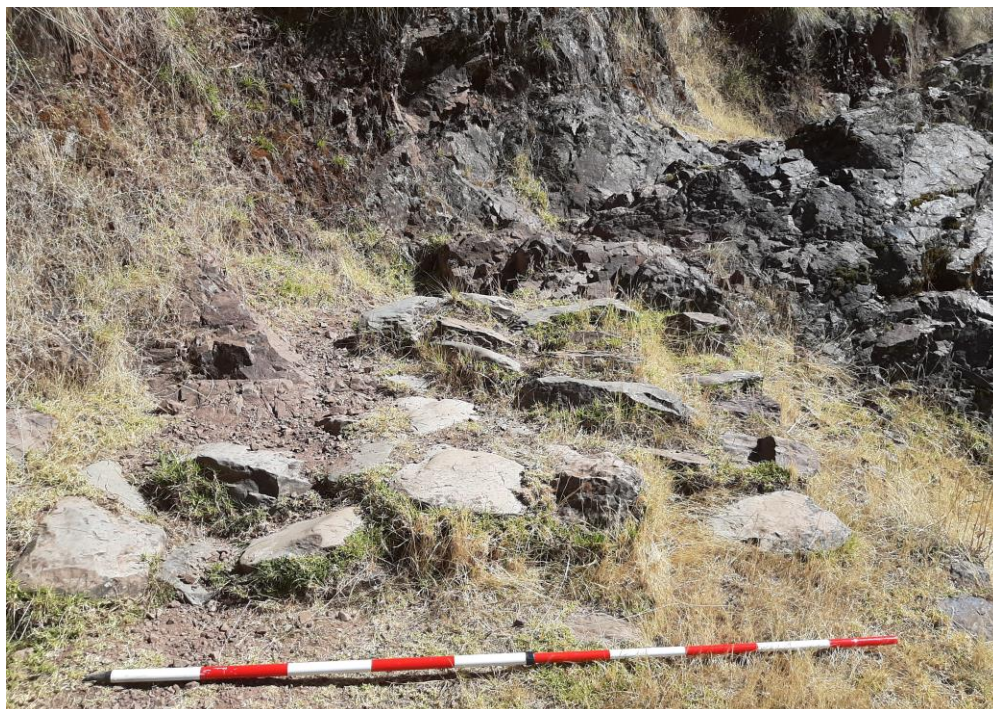
*Fig. 33: Vista en detalle del segmento con presencia de escalinatas empedradas de forma continua. Prog. 18+520 km.*

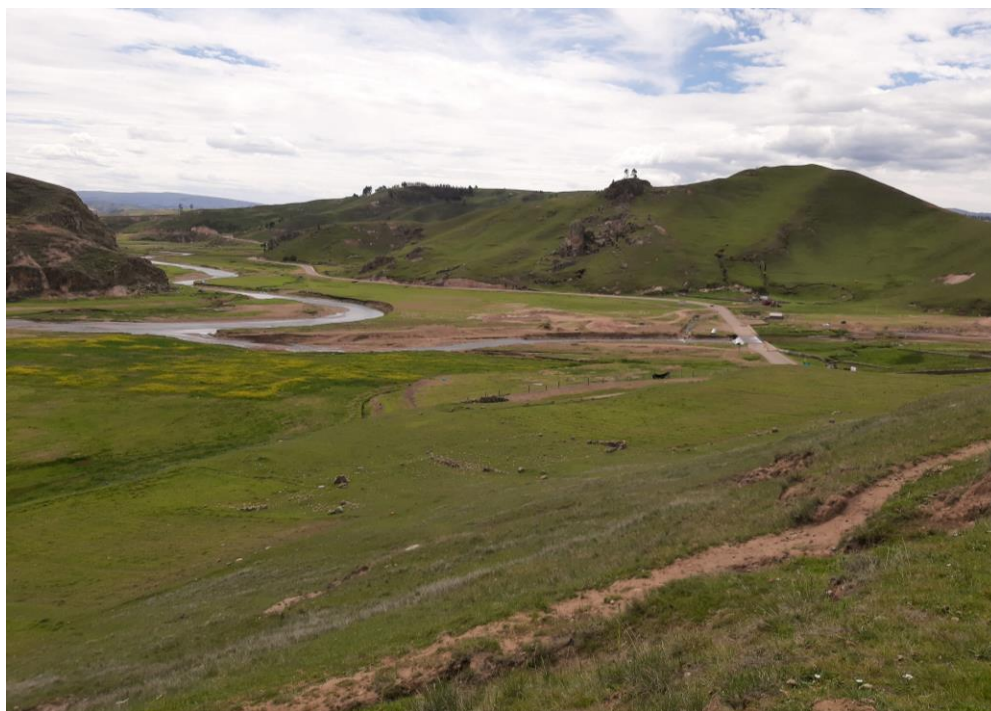
*Fig. 35: Vista panorámica del sitio Arqueológico de Sallaqmayo ubicada en el margen izquierdo del río del mismo nombre, asociada al troncal principal del camino ubicada en las proximidades de la comunidad de Vista Alegre, sección 3, Progresiva 21+000 km.*

**Acceso:** Se llega por la carretera asfaltada Ayacucho -Vilcashuaman hasta llegar al margen izquierdo del río Sallaccmayo o a las inmediaciones del poblado de Vista Alegre (fig. 35)

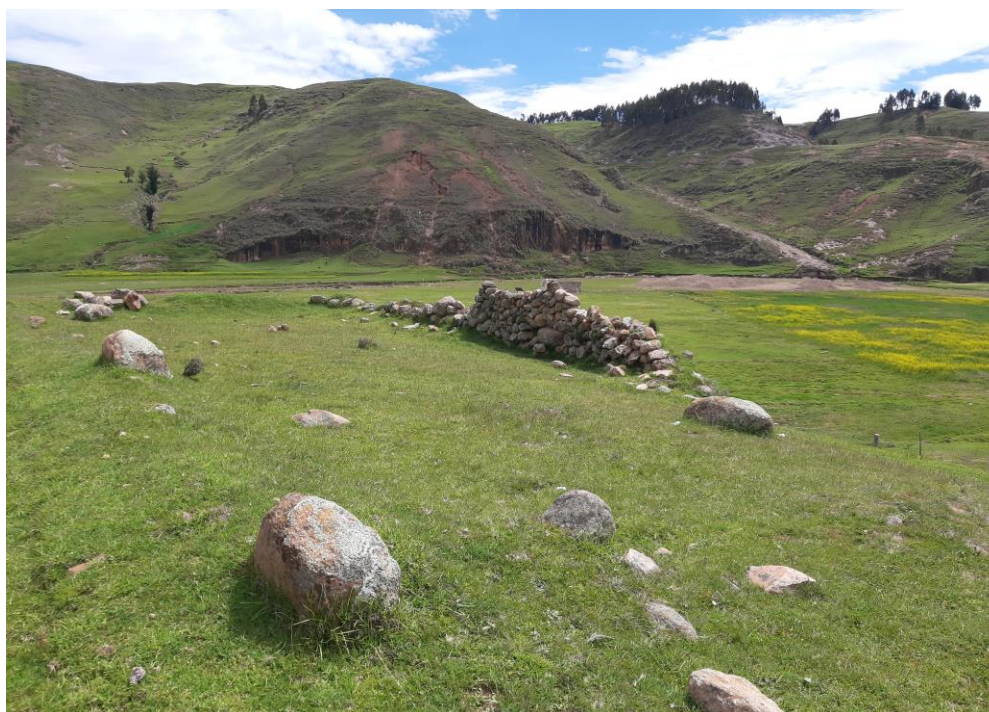
*Fig. 36: Vista de las evidencias de las estructuras arquitectónicas disturbadas del Sitio Arqueológico de Palccacancha. Progresiva 21+000 km.*

**Descripción:** En términos generales, el sitio arqueológico es parte o está asociado al camino principal que presenta recintos en cuadrantes irregulares con evidencia de amplios espacios distribuidos y con evidencias de cabeceras de muros ubicadas en la ladera de un pequeño montículo que se encuentra en el cruce de la vía asfáltica en la margen izquierda de los ríos Mayupampa y Sallaccmayo respectivamente, estas estructuras se encuentran disturbado por factores ambientales y antrópicos (fig. 36).

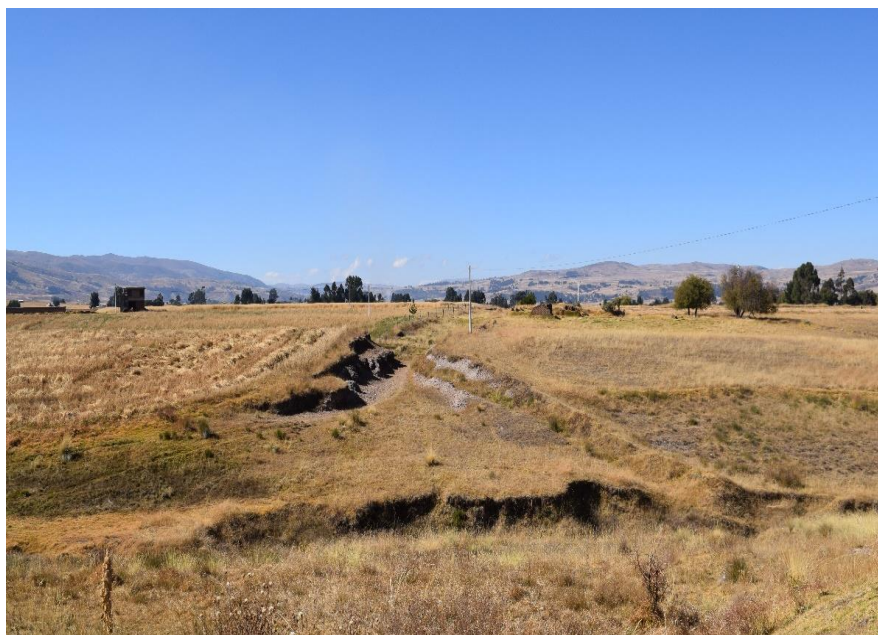
Fig. 37: Vista panorámica de uno de los segmentos del camino principal ubicada en la llanura de Huanuhuanu perteneciente a la sección 3, Progresiva 32+040 km.

Posterior al recorrido y registro en la localidad de Vista Alegre, la trayectoria del camino se dirige hacia Huanuhuanu, Qocha Qocha, (fig. 37) hasta llegar a la comunidad de Aqomayo, que forma parte de la jurisdicción de Manallasacc en el distrito de Chiara, en esta sección el camino en gran parte se encuentra suplido por la vía asfáltica Ayacucho - Vilcashuaman que limita su identificación y registro correspondiente.

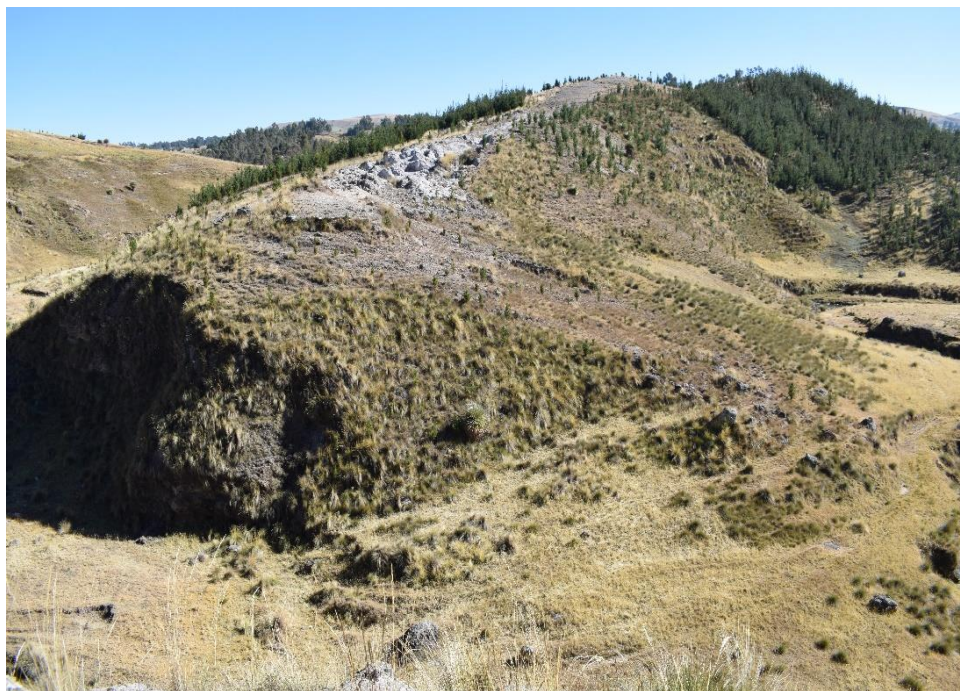
*Fig. 39: Vista panorámica de la quebrada del Aqomayo donde se visualiza el trayecto zigzagante del camino que se configura al relieve en pendiente, Progresiva 34+000 km.*

Desde Aqomayo, el camino se proyecta sobre una superficie plana hasta llegar a la quebrada del mismo nombre atravesando zonas de cultivo, en algunos segmentos se evidencia elementos del camino, como la calzada principalmente que presenta entre 4 m a 6 m de ancho y los desgastes en las siluetas por el uso permanente (fig. 38) luego se cruza el río Aqomayo donde el camino se divide en dirección al noroeste y al este en dirección al centro poblado de Manallasacc, realizando los trabajos etnográficos y teniendo referencias en la información del trayecto del camino, el camino prosigue en dirección hacia el noreste donde se escala una lomada escarpada de trayectoria zigzagueante y delimitado por piedras en algunos segmentos (fig. 39) que se logra llegar hasta la localidad de Puytucc, desde este punto el camino avanza en dirección de sur a norte recorriendo la trocha carrozable que bordea y suple el camino hasta llegar a las inmediaciones del centro poblado de Quishuarcancha.

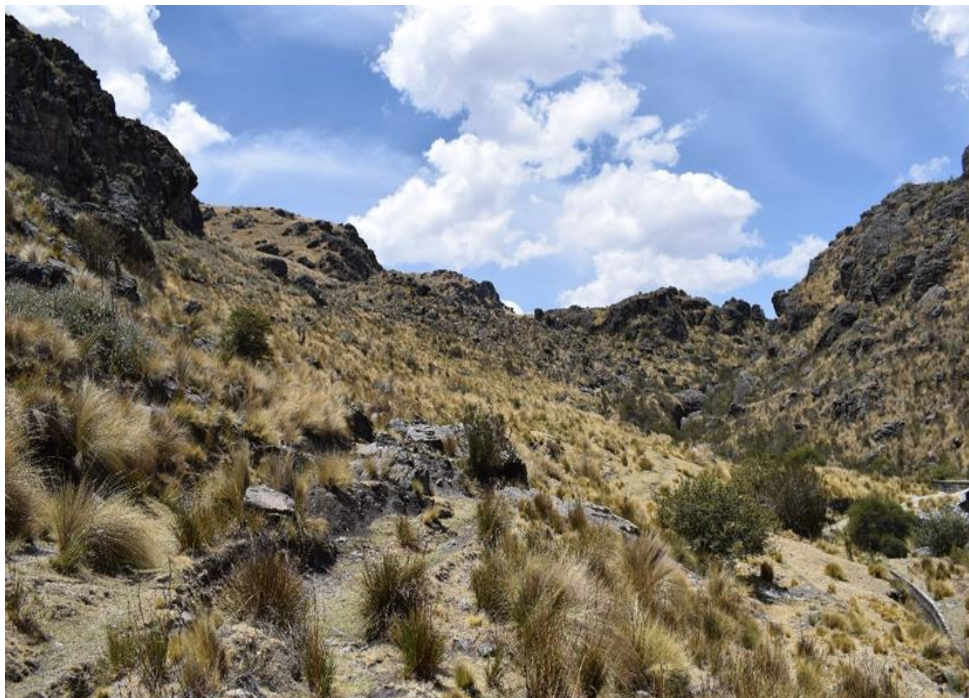
*Fig. 41: Visualización del trayecto del camino acondicionándose a la topografía ubicada en Cruz Punku, sector 4, Progresiva 41+000 km.*

Desde el lugar llamado Jornada, el camino, continua hacia arriba, hasta llegar a lugar denominado Cruz Punco un lugar accidentado, rocoso, de superficie inclinada razón del cual el camino se divide en dos ramales para luego unos metros nuevamente juntarse lo que permite este sistema el aprovechamiento de las vías cuando se intensifica la transitabilidad (fig. 41), en estos segmentos claramente muestran ciertos detalles como la forma zigzagueante con curvas cerradas con elementos escalinatas empedradas que permite el manejo de las pendientes; luego en la parte superior, se unifica a una sola vía y recorre por la faldera del cerro Malpaso (fig. 42).

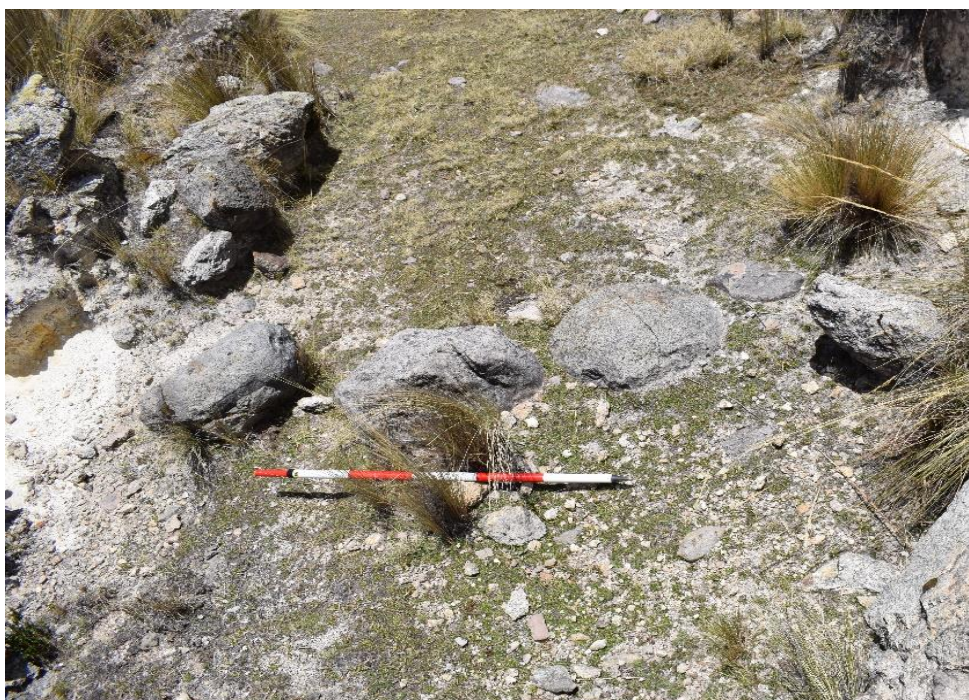
*Fig. 42: Vista en detalle de la calzada del camino principal que cursa por el lugar denominado Malpaso, se observa el empedrado lineal de forma transversal del camino que configura una escalinata en pendiente. Progresiva 42+250 km.*

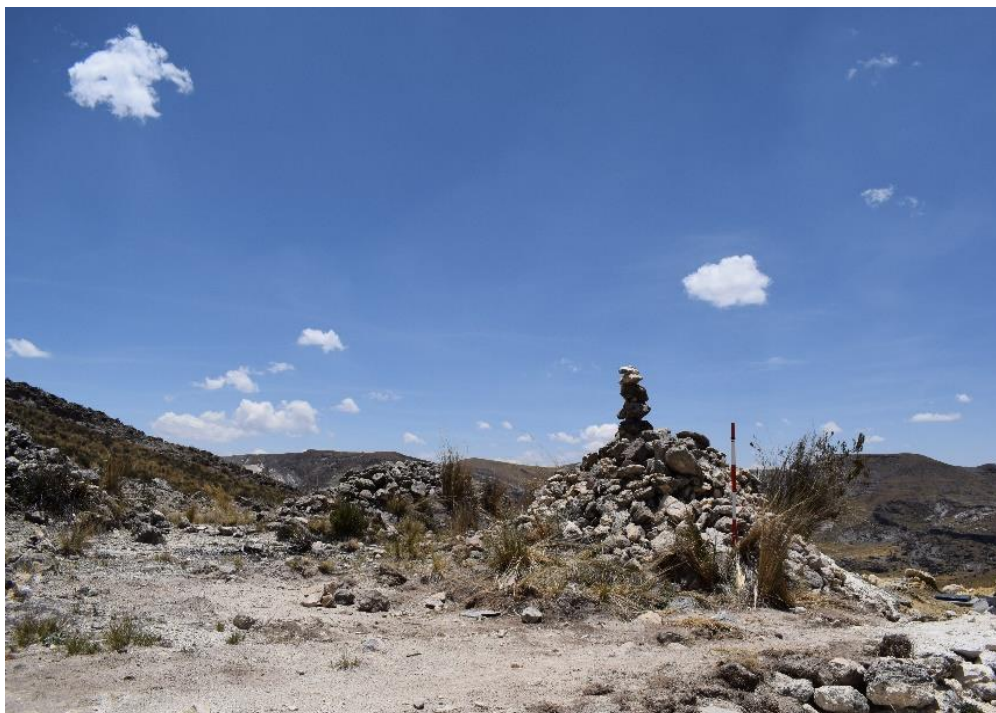
*Fig. 45: Las Apachetas de Aqosasa son montículos de piedras que se encuentran asociados al troncal principal del sub tramo Vilcashuaman - Huamanga, se ubica a 3925 m.s.n.m. sección 4, Progresiva 43+500 km.*

Estos elementos son considerados significativos que se encuentran asociados de manera directa a los caminos, en esta área no presentan materiales asociadas que puedan mostrar las praxis de ofrendar, de manera que, el simbolismo es intrínseco e individualizado para cada viajero (fig. 45).

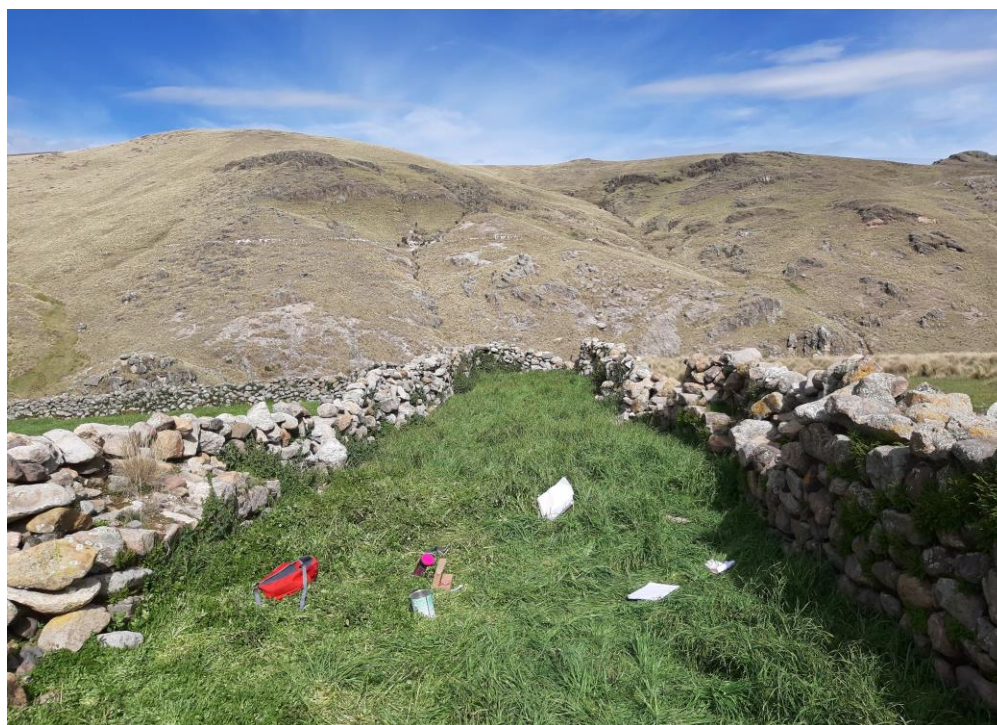
*Fig. 48: Trabajos de registro en el interior de la kallanka K-1 en el Sitio Arqueológico de Yuraqcorral.*

Este es un recinto de forma rectangular y alargada sin divisiones o espacio continuo en su interior, la posición es transversal de una planta arquitectónica de 30 m de ancho, 7 m de largo y un área de 13028.64 m<sup>2</sup>, es construida encima de una plataforma también alargada con elementos constructivos de piedras pequeñas y medianas irregulares superpuestas y con juntas de morteros pequeñas cuñas que se levantan desde la base hasta los paramentos con algunas secciones de pared actuando como soporte y entrelazado, los muros miden 0.9 m de ancho y 2.10 m de alto, presenta dos vanos de acceso en exterior e interior de 1.20 m emplazado y contiguo al espacio abierto C-1, de manera que, por la configuración constructiva se enlaza a una kallanka recinto que es destinado para uso público (fig. 48).

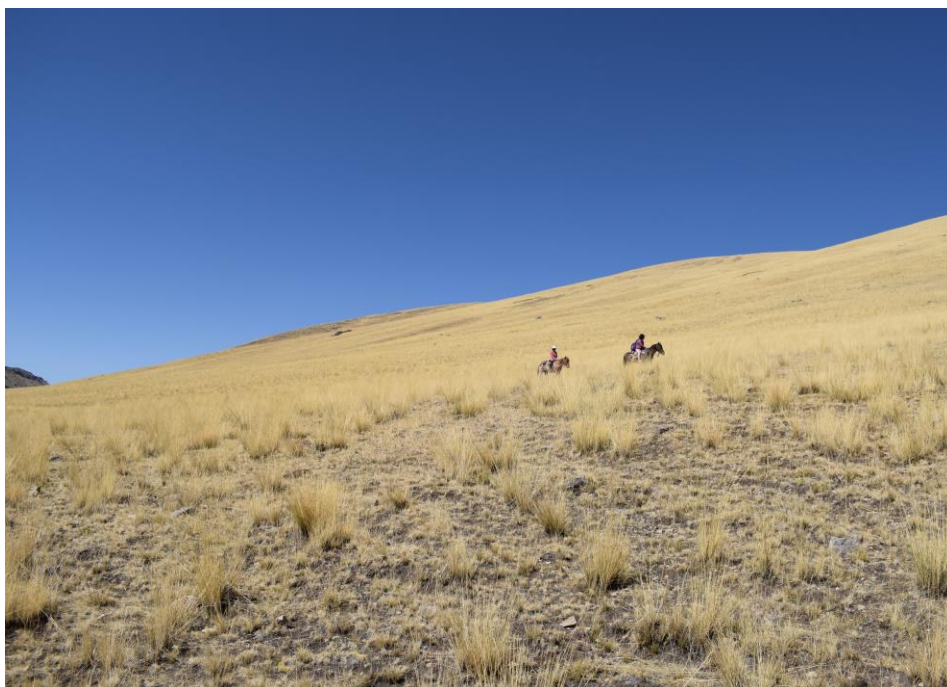
*Fig. 50: Vista del paso de acémilas a través del troncal principal del camino, segmento ubicado en las proximidades del Sitio Arqueológico de Aqoqasa, Progresiva 45+840 km.*

Posteriormente, al proceso de investigación del sitio de Yuraqcorral, el camino continúa hacia las llanuras altas de Toccto atravesando la pendiente moderada, el cual, el camino presenta ciertas características en la calzada como la amplitud y el empedramiento en los bordes (fig. 49), esto refleja el cambio y acondicionamiento del camino al relieve, también los indicios de uso frecuente o constante de la transitabilidad actual tanto de personas (fig. 50), como de animales que en temporadas de secano suelen llegar en búsqueda de alimentos (fig. 51).

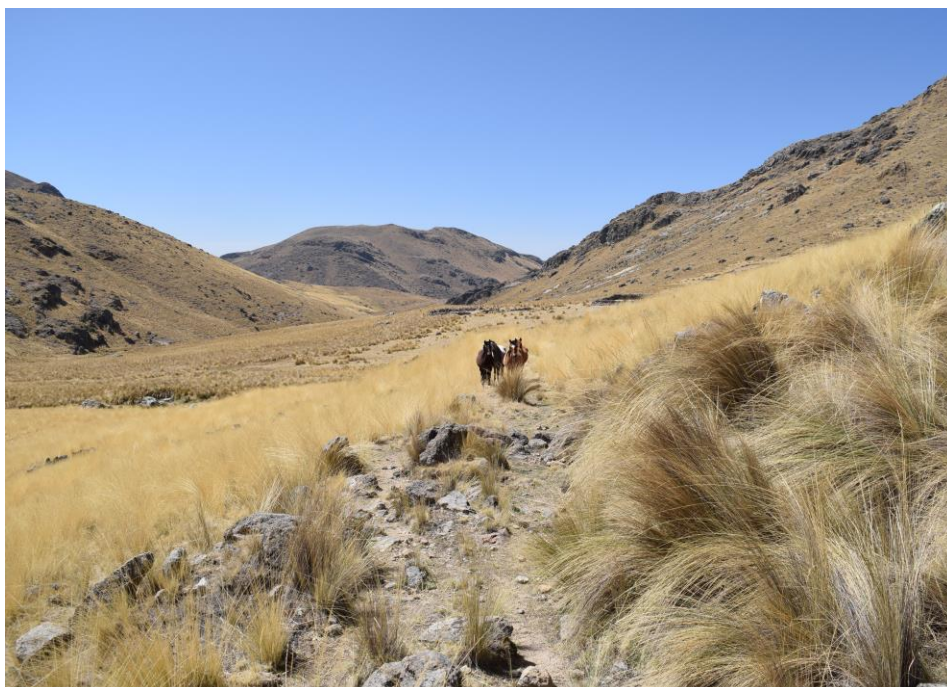
*Fig. 51: Vista del uso del camino en la actualidad, segmento ubicado en las alturas de Toccto, sección 4, Progresiva 47+440 km.*

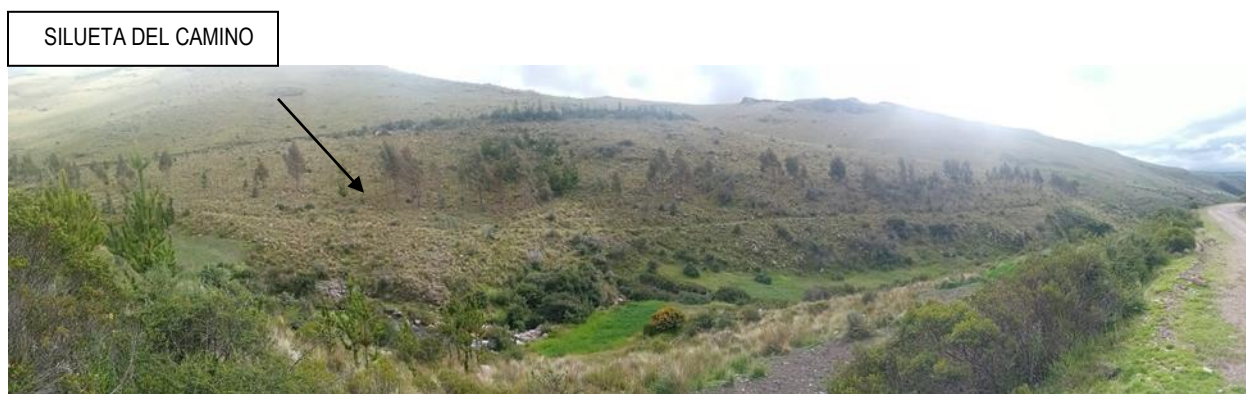
*Fig. 54: Vista panorámica de la silueta del camino que desciende la quebrada de Molinohuayqo, uno de los segmentos del camino principal del sub tramo Vilcashuaman – Huamanga, ubicada en el sector 5, Progresivas 54+340 km – 54+900 km.*

Así el camino, después de atravesar la llanura de Toccto cruza un segmento de la vía Ayacucho – Andahuaylas, desciende la quebrada de Molinohuayco en paralelo de la margen izquierda del riachuelo del mismo nombre (fig. 54), cursando superficies rocosas hasta llegar al sitio denominado Qatunpahuana.

El desgaste de las calzadas en el segmento es notorio, presentan calzadas irregulares que varían entre los 2 m en áreas sinuosas y los 4 m en áreas planas asociados a pequeños muros de contención, escalinatas empedradas, empedrados superpuestos en los bordes del camino asociadas a áreas de cultivo marcadas secuencialmente (fig. 55,56), además de, evidenciar desmontes producto de la apertura de una trocha carrozable y áreas de trillado en cierto punto del trayecto que opacan el registro del camino. Posteriormente, el camino llega a las inmediaciones del sitio denominado Pikimachay y atraviesa un terreno plano, donde los campos de cultivo lograron borrar los rastros del camino, y así se prolonga por las inmediaciones de la comunidad

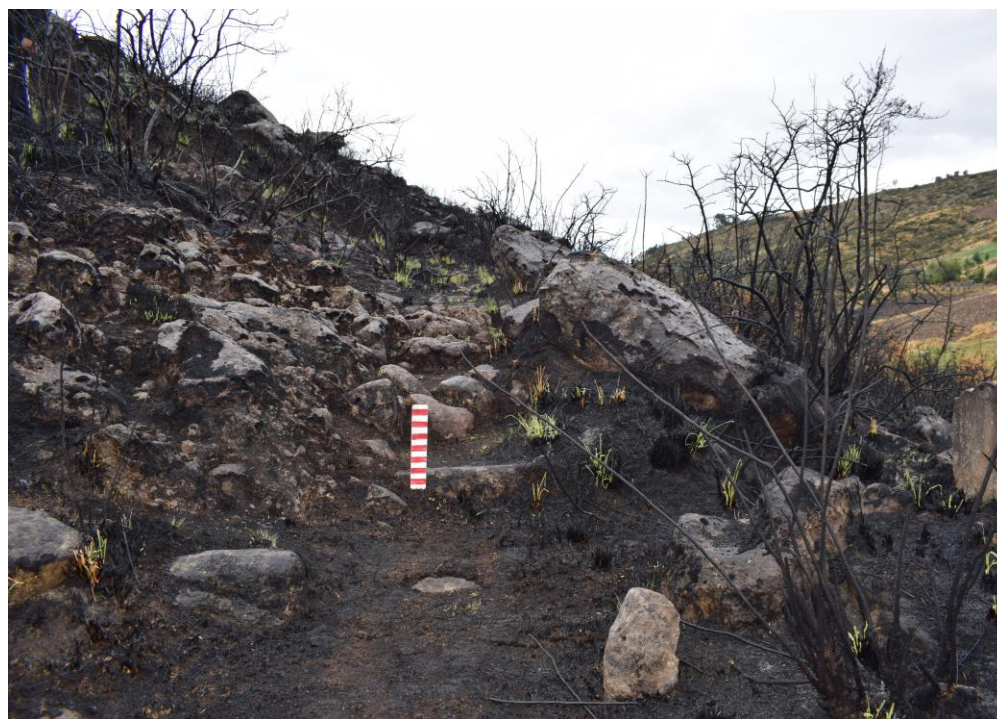
*Fig. 55: Vista en detalle de la escalinata empedrada ubicada en el segmento de la quebrada de Molinohuayqo, sector 5, Progresiva 50+080 km.*

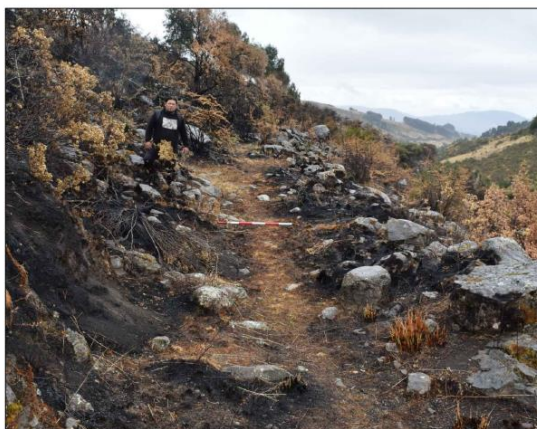
PERFIL CAMINO  
SECCION: Prog.51+500Km–57+800Km

PROYECTO: Identificación del Camino prehispánico Subtramo  
Vilcashuaman – Huamanga  
PROGRESIVAS: 51+500Km–57+800Km  
COORDENADAS  
UTM: E: 589586.405; N: 8525434.978–E: 585409.553  
N: 8529338.899  
DIBUJO: Perfil  
ESCAL: 1/25  
REGISTRO: J.J.CH.V.  
FECHA: Oct./2021

*Fig. 56: Dibujo de corte transversal de un segmento del camino que comprende el sector izquierdo de la quebrada de Molinohuayqo, sector 5, características calzadas que se ubican entre las progresivas 51+500 km - 57+000 km.*

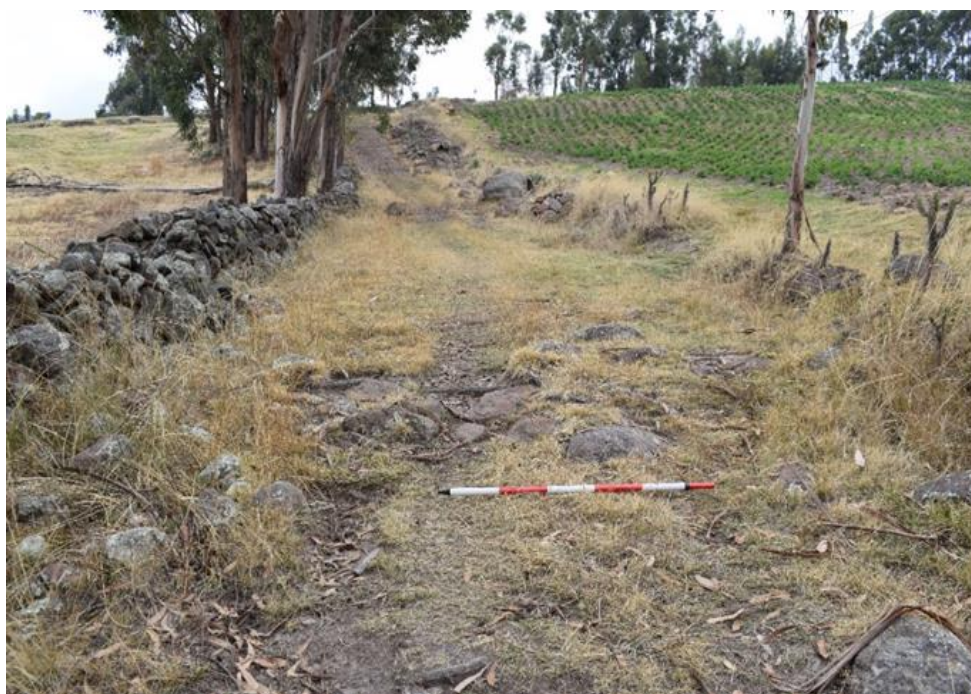
*Fig. 58: Vista de la calzada con amojonamiento en los laterales del camino del segmento bajada dirigida hacia la quebrada de Qosqohuayqo, Progresiva 58+960 km.*

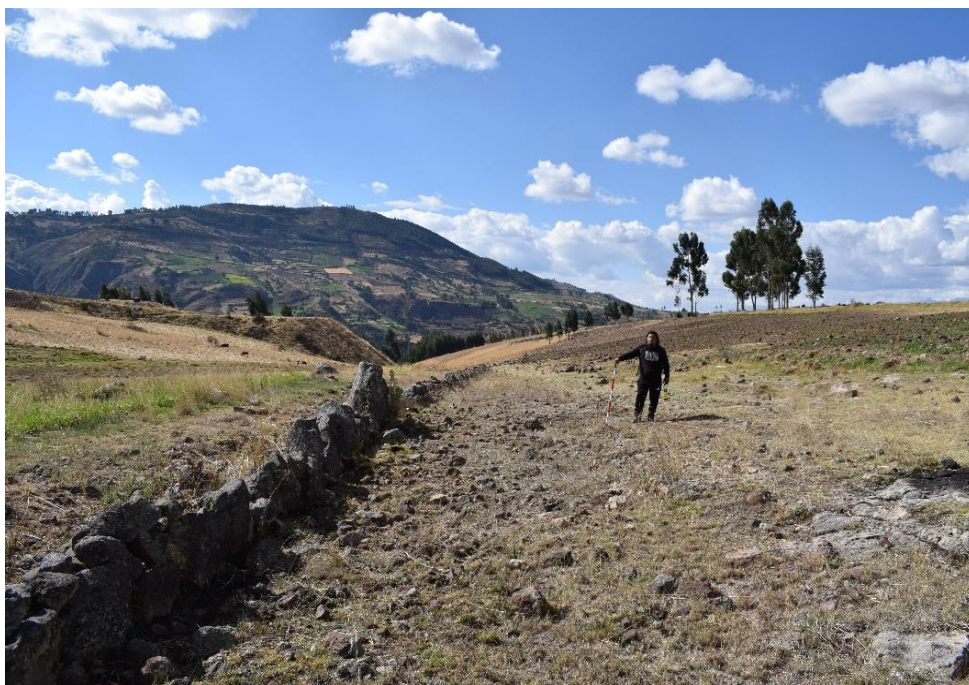
*Fig. 59: Vista de la calzada con detalle del amojonamiento en el lateral izquierdo del camino sub tramo Vilcashuamán – Huamanga, segmento ubicado en Ankullihua cercanías a la llanura de Chupas, Progresiva 64+000 km.*

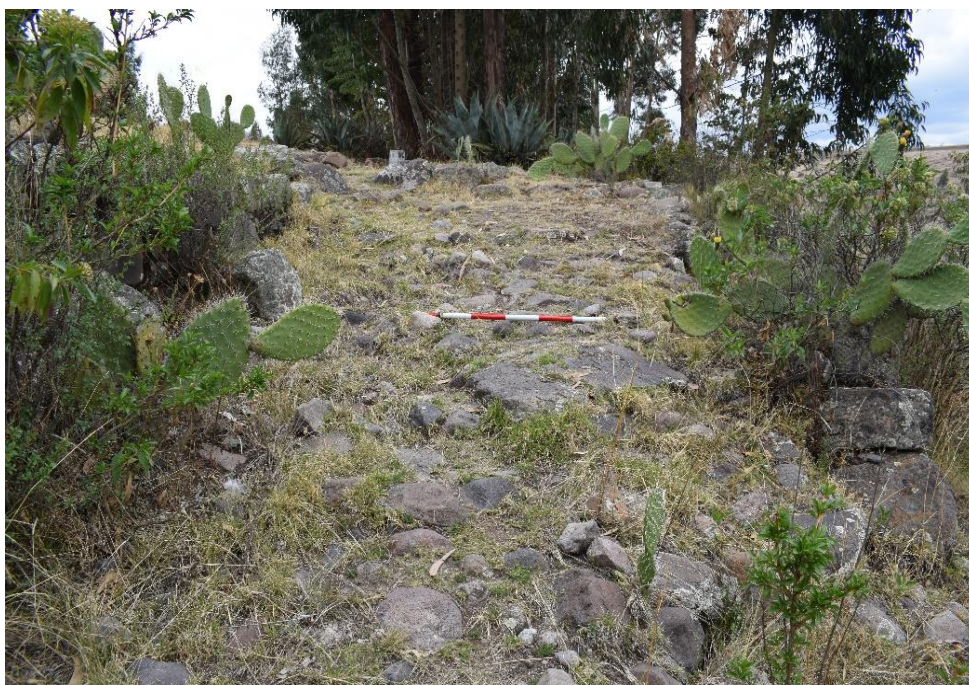
*Fig. 60: Vista de la calzada empedrada con muros de contención en el lateral derecho del camino ubicada en el margen izquierdo del río Lambrashuayqo, Progresivas 66+300 km - 66+440 km.*

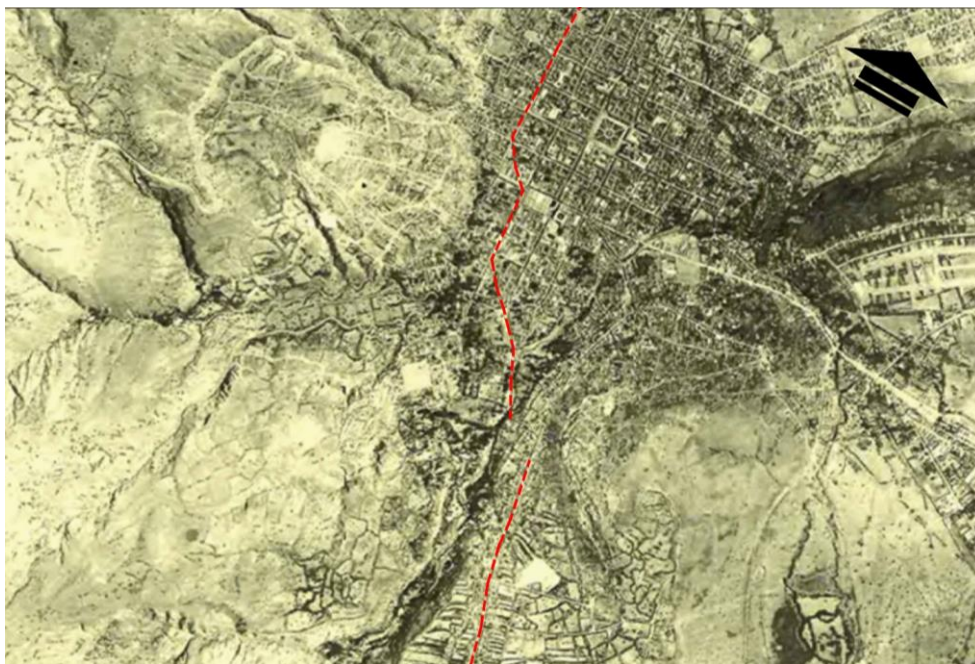
Fig. 61: Fotografía Aérea de la parte Centro – Sur de la ciudad de Huamanga, el enmarcado dispone las siluetas del camino antiguo al ingreso de la ciudad desde el Sur. (s/f).

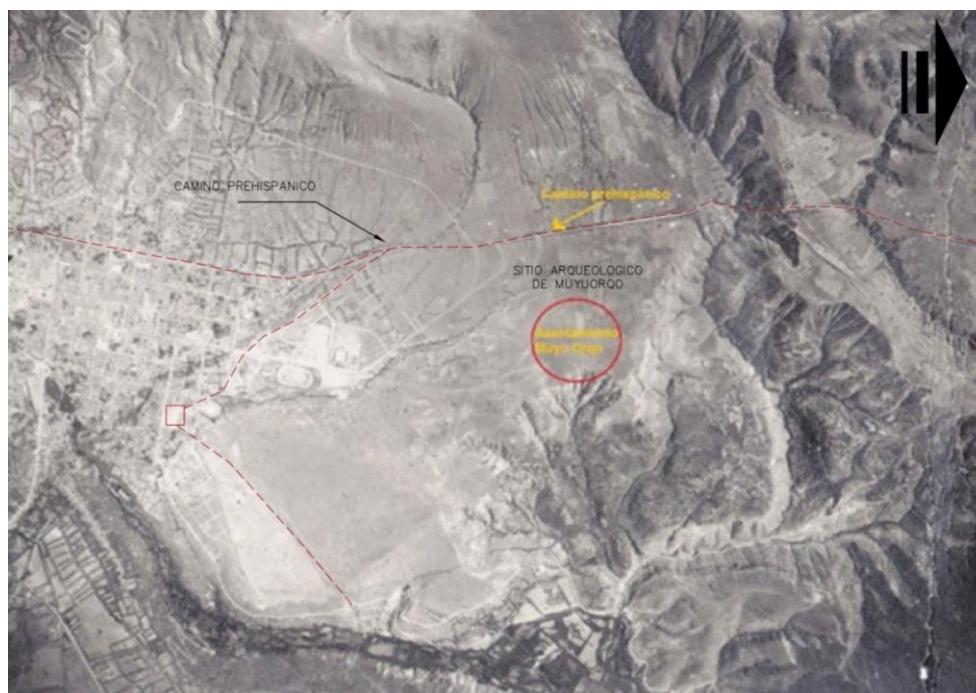
Fig. 62: Fotografía aérea de la parte Norte de la ciudad de Huamanga, el enmarcado muestra la trayectoria del camino prehispánico por las actuales calles del Jr. Libertad (Qawanñan), 26 de enero y la conexión con la plazoleta Magdalena y Av. Los incas (s/f).

conducían al Cusco y se prolongaban hacia la Costa, teniendo en referencia a la plaza mayor de Santa Ana, había un camino lateral que atravesaba la misma plaza que se le llamaba la “Calle Real” o “Calle del Medio”. Este habría sido un pequeño desvío del camino principal, encaminaba por la calle Barbarán, ubicada en la parte superior del río Huamanga de la Tenería o de la Alameda, en la actualidad, se topaba por el paso llamado Chorrillo o “Wanchitowayqo”, Andamarca, el camino cruzaba el río y se prolongaba hacia el camino del barrio de Qarmenqa paso actual del Jr. Cangallo (fig. 61), para así enrumbar cuesta arriba hacia el sur de la Villa; por otro lado, el trayecto en dirección norte se dirige a las inmediaciones de la plaza mayor de Santa Ana y se prolongaba hacia el mercado nativo “Qato” en “Loropasenqan”, al llegar a Qekllo Cruz (engrucijamiento de caminos), esquina donde se hallaba la casa de la “vicaría eclesiástica” el camino atravesaba la quebrada de Pilacucho paralelo con el canal o viaducto de Sotoq Chaca y Qoropela, cruzando el solar de Alonso Valles por el cual se conoce una de las calles actuales llamada “Versalles” ubicada en la “entrada de la ciudad” durante la época colonial, posteriormente en este lugar se levantó un arco de medio punto con la Cruz Pukara o “Pukacruz”, y de ahí el camino se dirigía por la calle transversal o Qanan Calle actual Jr. Libertad, dirigiéndose en dirección norte a Jauja y Lima (fig. 62).

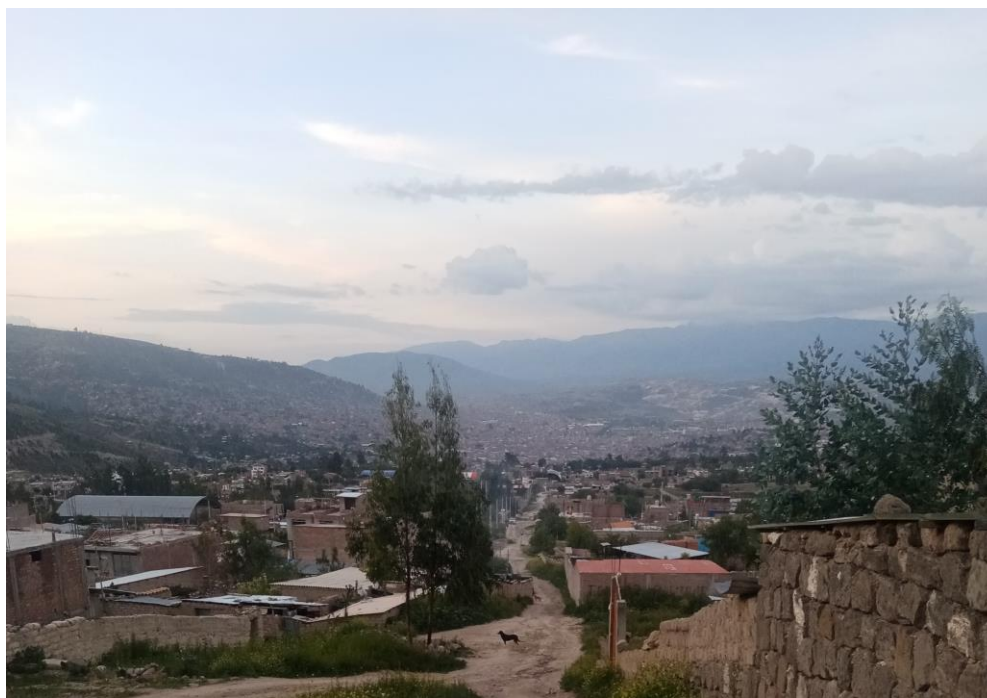
*Fig. 64: Vista panorámica de la calle actual del Jr. Cangallo, uno de los segmentos del camino principal ubicada en el ingreso a la ciudad de Huamanga, progresiva 71+080 km.*

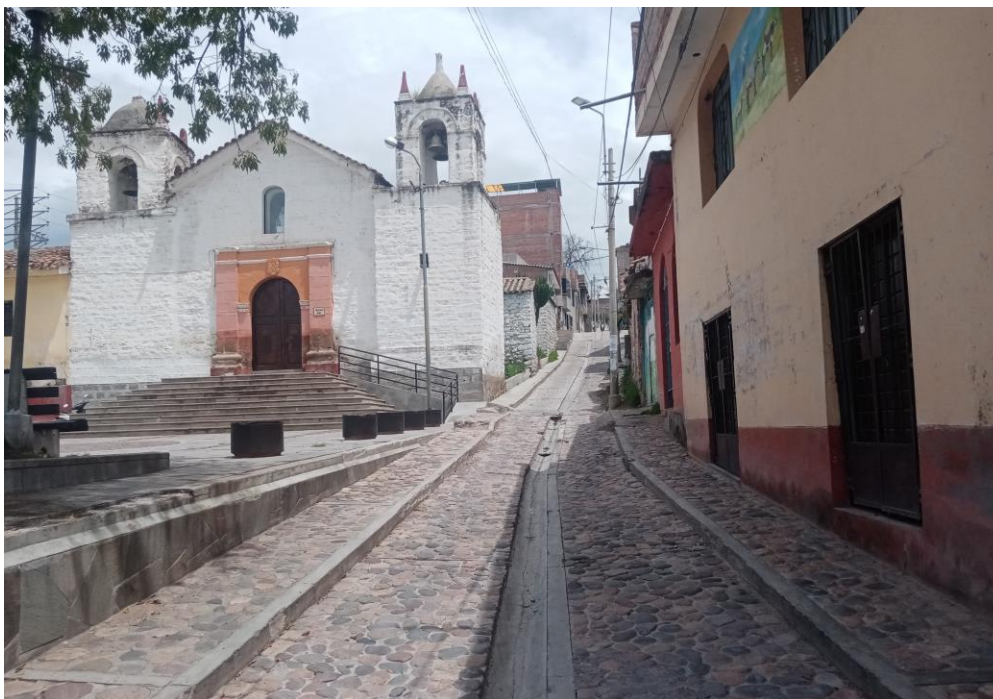
*Fig. 65: Vista de la calle o Jr. Lucanas que enmarca por la plazoleta de Carmen Alto, calle que conecta con la Av. Carmen Alto y enlaza el cruce del río Alameda, progresiva 74+060 km.*

prospección y recopilación etnográfica del área circundante no registra muestras e informaciones que acredite el trayecto del camino, más aún se determinaría que, en base de las informaciones etnográficas obtenidas como las versiones del señor César Trisolini de 70 años de edad, el camino cruzaría por las inmediaciones del río Alameda y se uniría con el Jr. Cangallo (fig. 64), una de las calles denominadas y principales del distrito de Carmen Alto, para enrumbarse hacia el sur en dirección al Cusco. Al realizar la prospección en dicho barrio, se constató las calles mencionadas donde posiblemente la trayectoria del camino se dirigiría, como resultado se evidenciaría muestras constructivas de calles coloniales, con calzadas empedradas y casas con pórticos que formarían parte de un camino anterior al uso colonial (fig. 65).

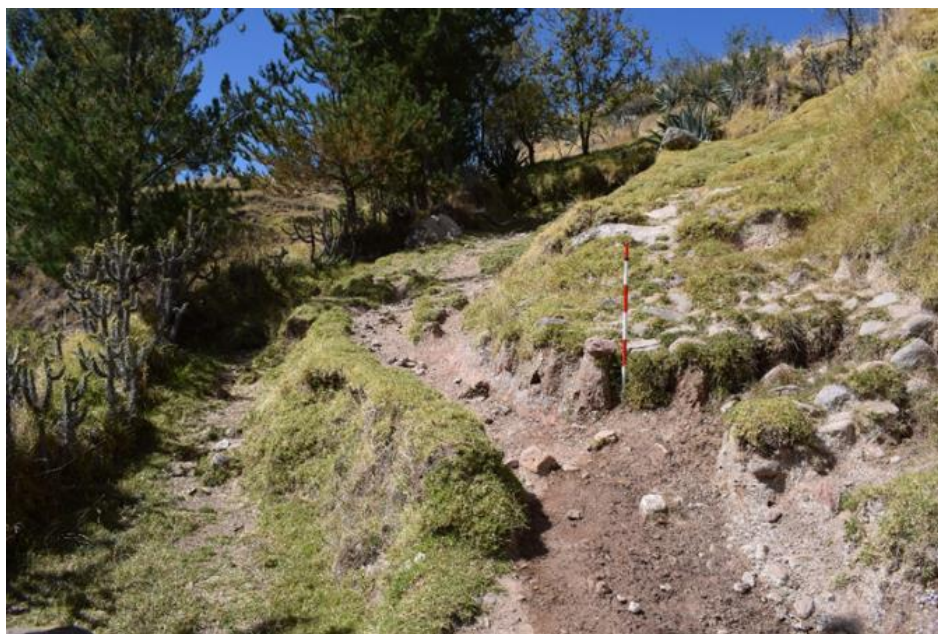
*Fig. 67: Vista en detalle del segmento empedrado disturbado de la sección Vilcashuaman – Pomacocha, ubicada en la ladera de Limapampa, UTM: E: 612472.506, N: 8492023.449, Progresiva 2+020 km.*

Estas características están presentes en los límites de las comunidades de Limapampa y Chaninpampa, específicamente en la quebrada de Pawahua (fig. 67), igualmente se registra en las inmediaciones de Pomacocha, en el puente Huaracco (fig. 68), Ccoscco Huayqo y en la quebrada de Lambrashuayqo (fig. 69), y Qasaorqo. El empedramiento de estos segmentos del camino se utiliza frecuentemente las piedras irregulares de mediano tamaño propias del lugar, se han construido en zonas donde el terreno es húmedo o hay presencia de bofedales estos permiten facilitar la viabilidad y la transitabilidad de los usuarios, las mismas que actualmente, se encuentran destruidas y completamente descuidadas.

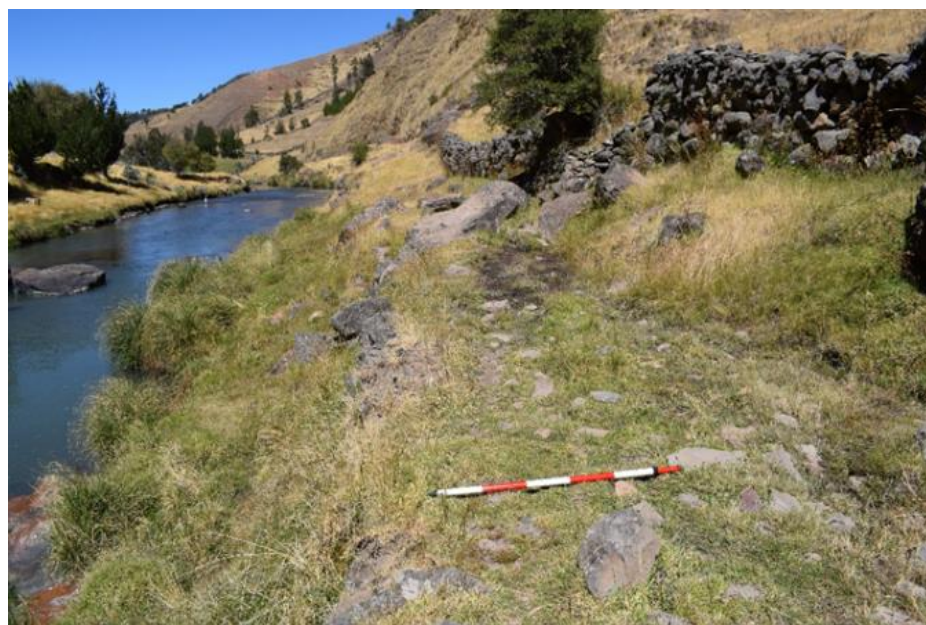
*Fig. 68: Detalle del empedrado en un área con presencia de bofedal, sección Pte. Huarazo – Quishuarcancha, UTM: E: 604505.452, N: 8501211.404, Progresiva 18+000 km.*
