**Reconocimiento arqueológico del camino prehispánico entre la ciudad de  
Huamanga y la ciudad Inka de Vilcashuaman**

Tesis para optar el Título profesional de:

**Licenciado en Arqueología**

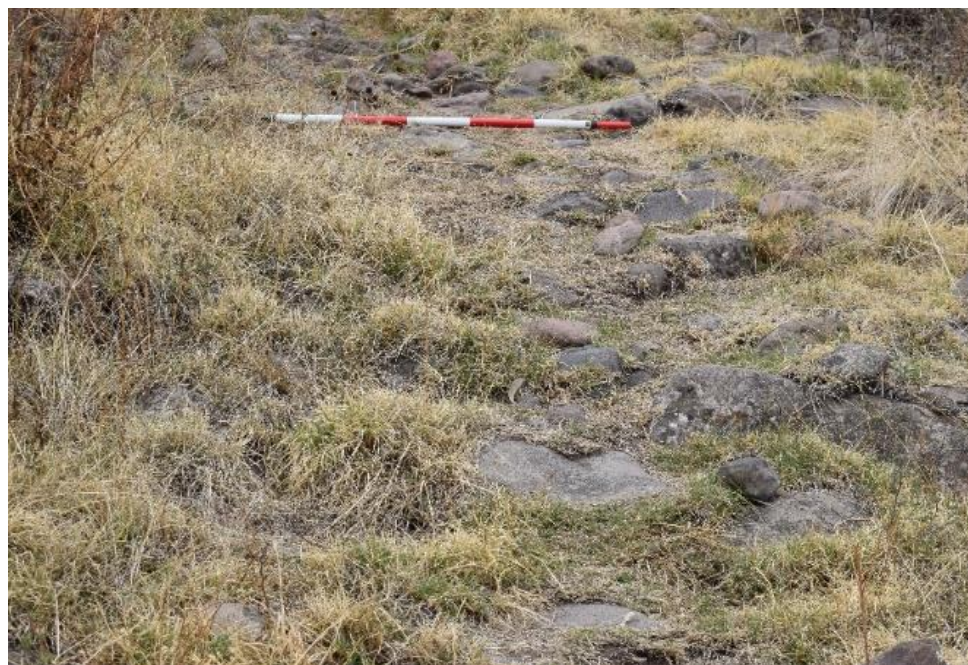
*Fig. 69: Vista en detalle del segmento de la quebrada de Lambrahuayqo, Sección Toccto - Huamanga, UTM: E: 582588.283, N: 8536289.246, Progresiva 65+800 km.*

Estas características están presentes en los límites de las comunidades de Limapampa y Chaninpampa, específicamente en la quebrada de Pawahua (fig. 67), igualmente se registra en las inmediaciones de Pomacocha, en el puente Huaracco (fig. 68), Ccoscco Huayqo y en la quebrada de Lambrashuayqo (fig. 69), y Qasaorqo. El empedramiento de estos segmentos del camino se utiliza frecuentemente las piedras irregulares de mediano tamaño propias del lugar, se han construido en zonas donde el terreno es húmedo o hay presencia de bofedales estos permiten facilitar la viabilidad y la transitabilidad de los usuarios, las mismas que actualmente, se encuentran destruidas y completamente descuidadas.

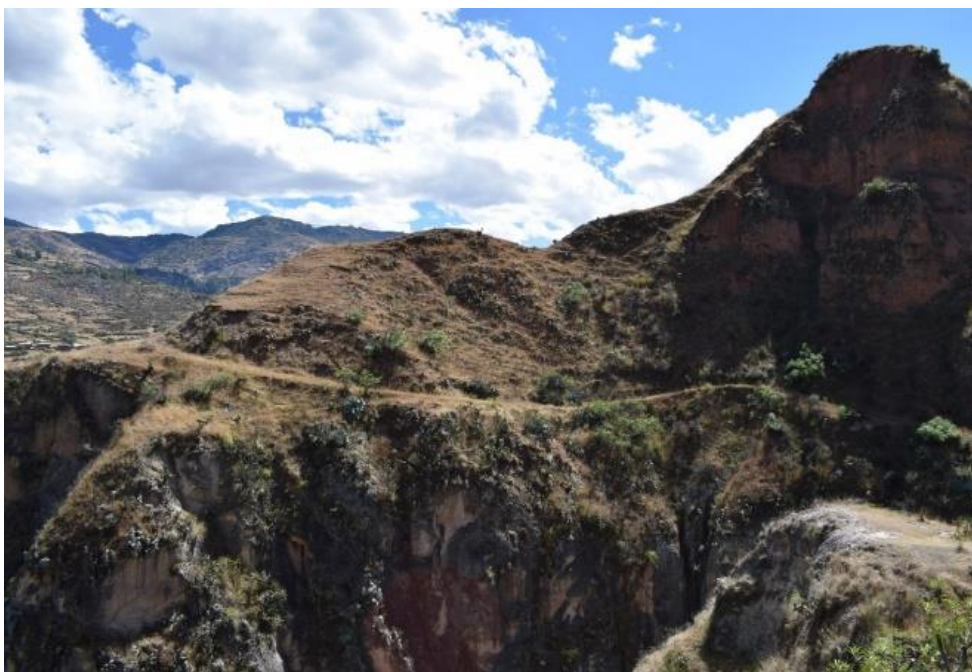
*Fig. 71: Vista panorámica de Sur - Norte del relieve del segmento que encamina áreas abruptas de la sección Vilcashuaman – Pomacocha, ubicada en la quebrada de Qaqañan, UTM: E: 610550.799, N: 8493165.272, Progresiva 5+000 km.*

segmento presentan calzadas construidas en superficies abruptas las que fueron picadas y niveladas para el paso, son muy cortas, oscilan entre los 1.2 m - 1.5 m de ancho con muros de contención en algunas partes del segmento (fig. 71, 72), de igual manera, se registran en la sección de Pomacocha - Pte. Huarao específicamente entre las progresivas 13+500 km – 14+420 km, inmediaciones de Seqoybamba (fig. 73), y en las progresivas 17+700 km – 19+160 km, se encuentran en la margen derecha del cauce superior del río Vischongo, el desplazamiento están en áreas accidentadas del trayecto (fig. 74).

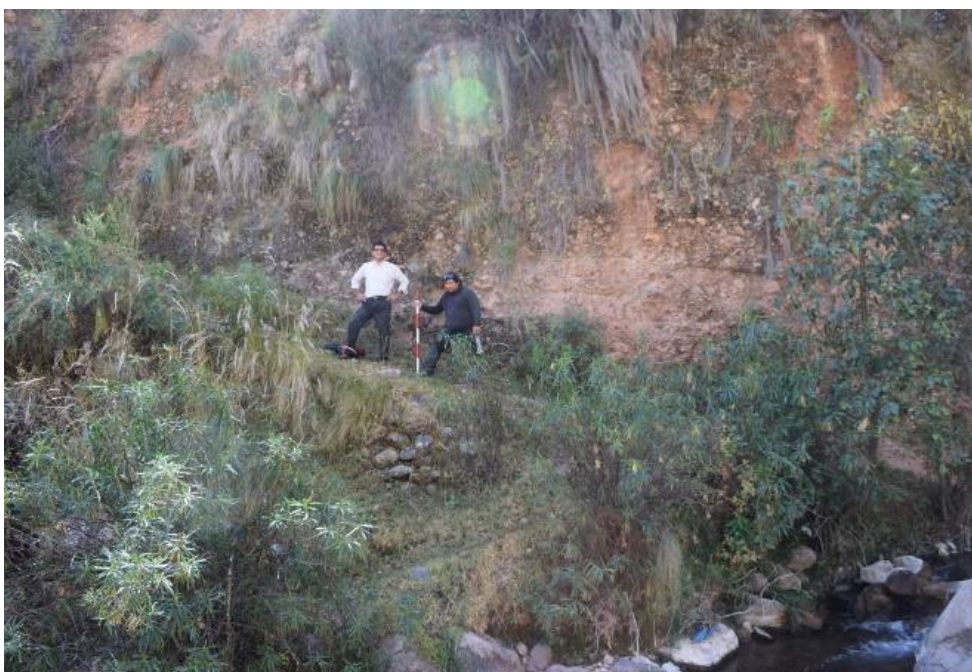
*Fig. 72: Detalle del muro de contención en un área abrupta, sección Vilcashuamán – Pomacocha, UTM: E: 610696.561, N: 8493257.982, Progresiva 4+800 km.*

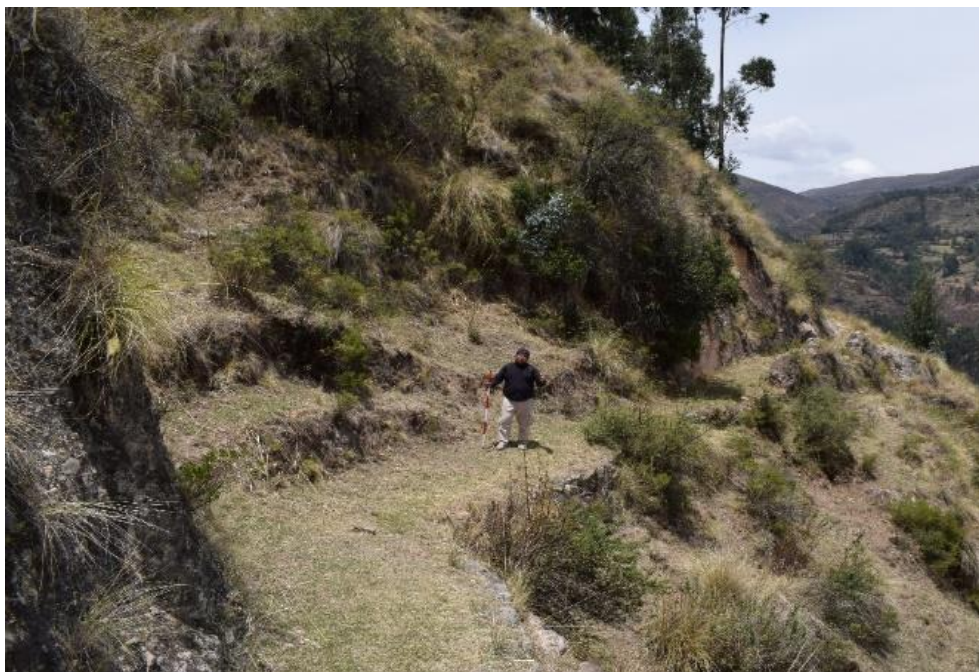
*Fig. 73: Vista de la zona con pendientes fuertes, una muestra de la calzada del camino del segmento de la sección Pomacocha – Pte. Huaraco, UTM: E: 606800.664, N: 8498162.333, Progresiva 13+760 km.*

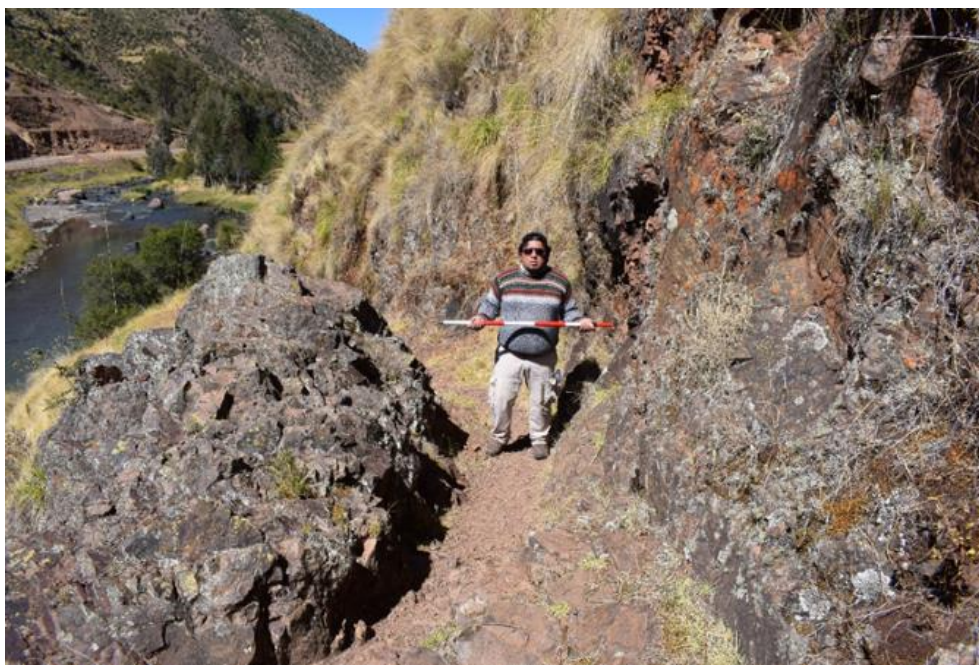
*Fig. 74: Vista de la calzada picada en un área accidentada en las inmediaciones de la margen derecha del río Mayupampa, sección Pte. Huaraco – Quishuarcancha, UTM: E: 604101.912, N: 8502003.071, Progresiva 18+960 km.*

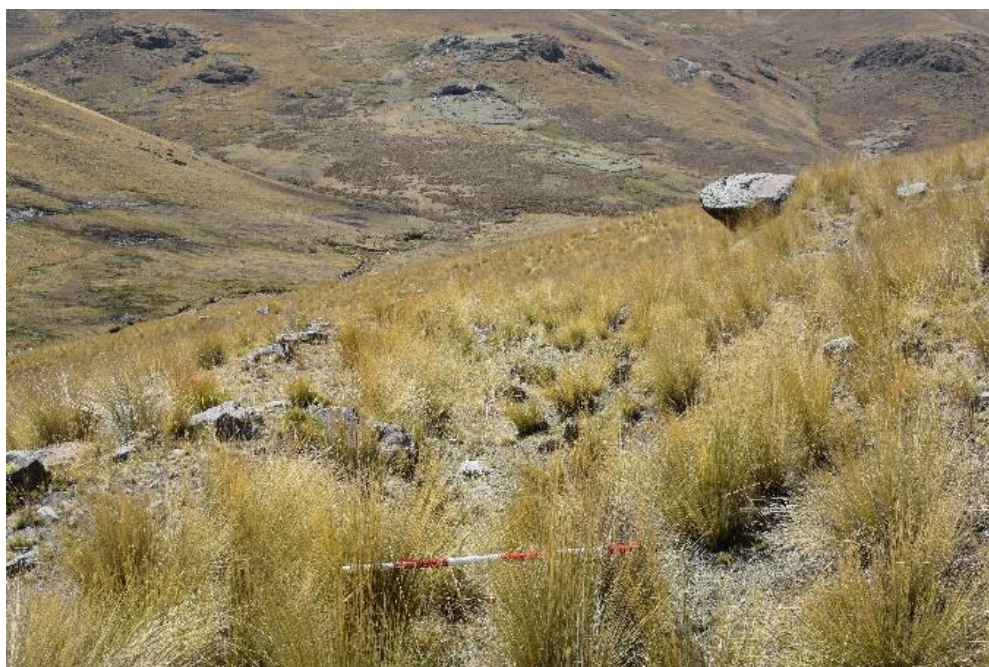
*Fig. 77: Vista en detalle de la calzada del camino con amojonamiento lateral disturbado que alinean el mismo camino, segmento ubicado en las inmediaciones de los llanos de Toccto, Sección 4 Quishuarcancha – Toccto, UTM: E: 590735.069, N: 8523257.089, Progresiva 48+760 km.*

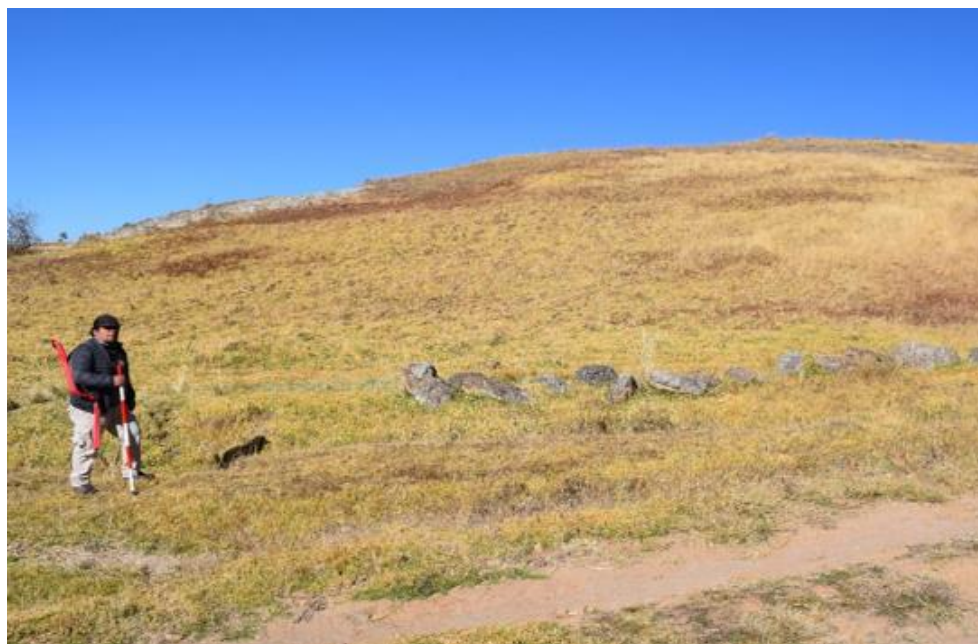
*Fig. 78: Vista en detalle la calzada con amojonamiento lateral derecho, segmento ubicado bajada de quebrada de Aqomayo, Sección 3 Puente Huaracco – Quishuarcancha, UTM: E: 594782.289, N: 8509649.798, Progresiva 32+900 km.*

Otros caracteres de tipología en amojonamientos son las señalizaciones con piedras en los laterales que se encuentran en las inmediaciones de Aqomayo entre la progresivas 32+000km – 33+000km (fig. 78), otra en las inmediaciones de la localidad de Puytucc, en las llanuras de Toccto y en la pampa de terreno húmedo de Ankullihua muy cerca de Lambrashuayqo que comprenden las progresivas 63+720km – 65+600km.

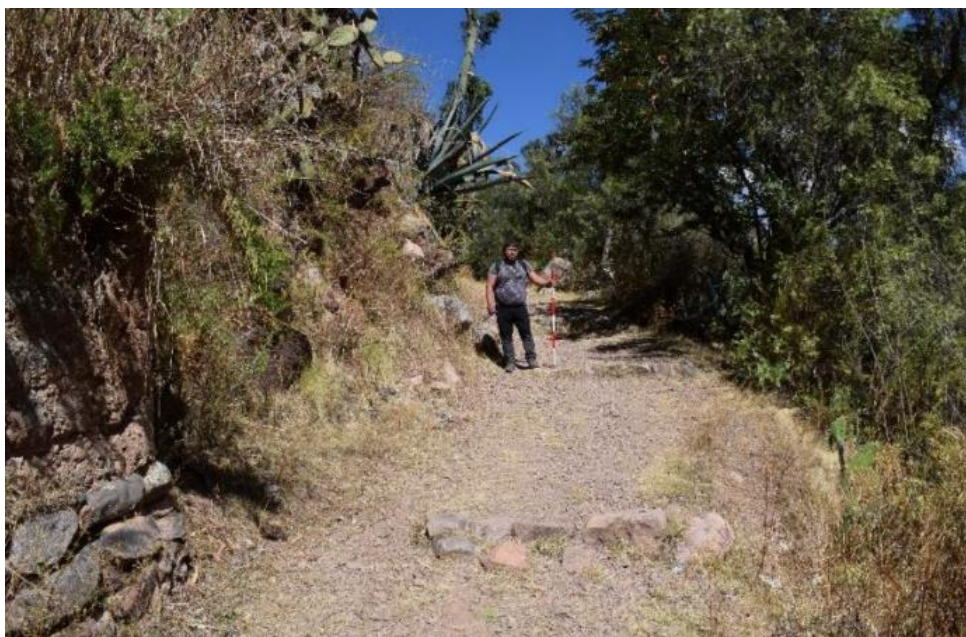
*Fig. 80: Vista en detalle de la calzada con presencia de empedramiento en forma escalonada ubicada en Ergomarca, Sección 1, Vilcashuamán – Pomacocha, UTM: E: 610132.532, N: 8493970.468, Progresiva 6+100 km.*

En el presente trabajo de investigación las formas escalonadas son presentes en muchos segmentos del camino, un representativo se visualiza en las inmediaciones del puente de Pomacocha (fig. 80), donde se aprecia el camino estrecho y en pendiente cuesta abajo con un grado de inclinación de  $20^\circ$  escalonados en calzadas de 1 m de separación empedradas de manera transversal consecutivamente en una longitud de 20 m, otra forma de escalonada se encuentra en la cuesta arriba de Pomacocha (fig. 81), en dirección a Intihuatana, aquí el empedramiento es continuo en pendientes de  $30^\circ$  de inclinación del terreno, en calzadas amplias de 5 m de ancho asociadas a amojonamientos de piedras en los laterales; y otro representativo se registra en las

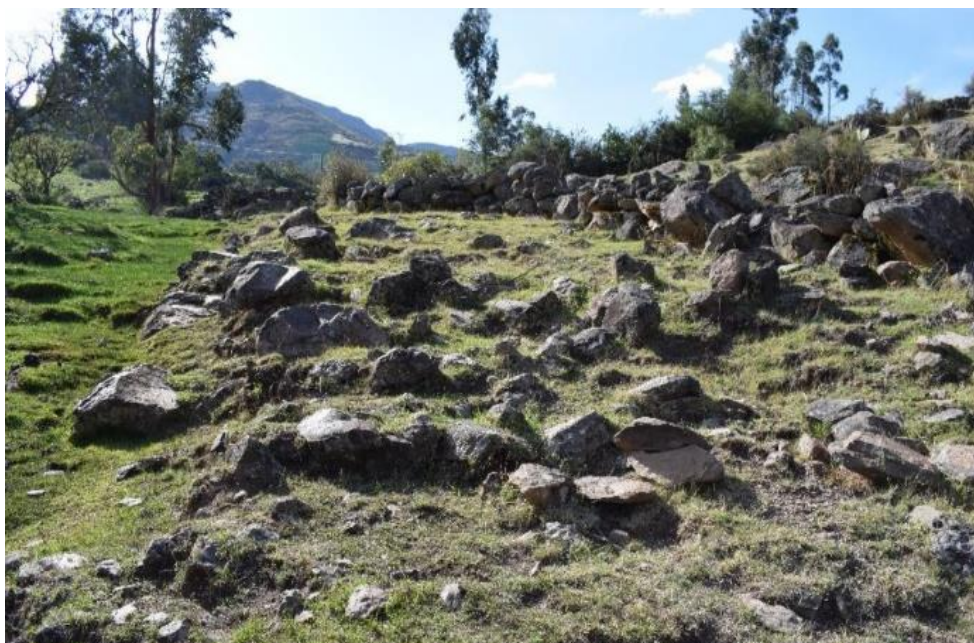
*Fig. 81: Detalle del empedrado en un área con presencia de bofedal, sección Pte. Huaraco – Quishuarcancha, UTM: E: 607882.044, N: 8494807.014, Progresiva 8+940 km.*

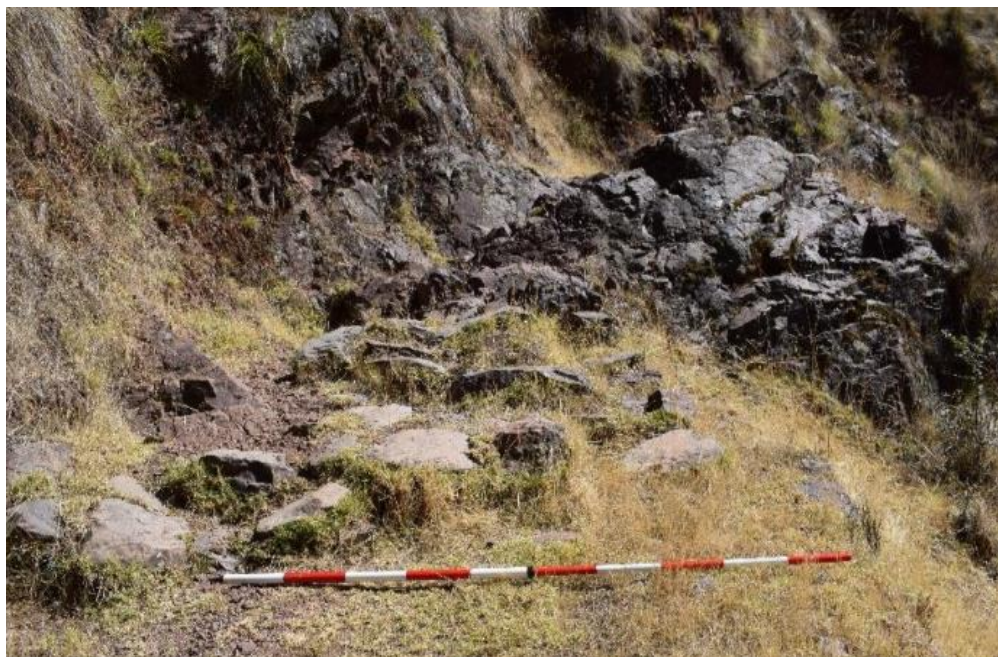
*Fig. 82: Vista en detalle del segmento con presencia de escalinatas empedradas ubicadas en las inmediaciones del puente Huarago en la margen derecha del río, Sección 3, Pte. Huarago - Quishuarcancha, UTM: E: 604276.154, N: 8501655.847, Prog. 18+540 km.*

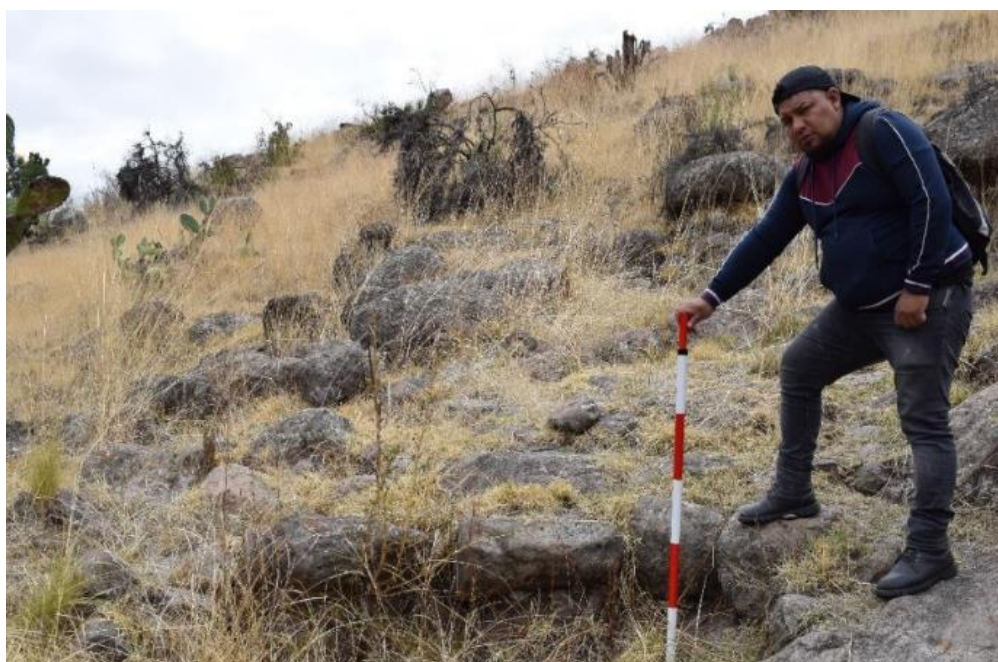
*Fig. 83: otra muestra de presencia de escalinata en la calzada ubicada en el segmento lado derecho de la quebrada de Lambrashuayqo, Sección 4, Toccto – Huamanga, UTM: E: 582665.629, N: 8536293.587, Progresiva 65+700 km.*

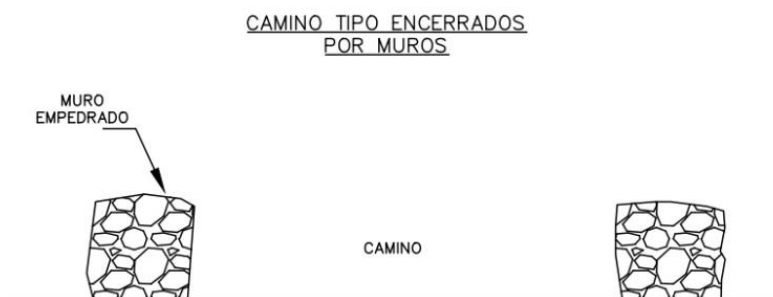
*Fig. 84: Dibujo del tipo de camino encerrados por muros en los laterales o bordes de las calzadas.*

Estos caracteres presentan muros elaborados con piedras o adobes que encierran y aíslan del entorno del camino, atraviesan poblaciones y terrenos agrícolas porque son, en algunos casos, de grandes dimensiones (ancho y altura), generalmente muestran una serie de componentes arquitectónicos como los muros de contención en los laterales y muros de protección en ciertos segmentos del camino que son implementados en zonas topográficamente complicadas, además de, contar con cunetas, escalinatas, etc. (fig. 84), (Vitry,2004).

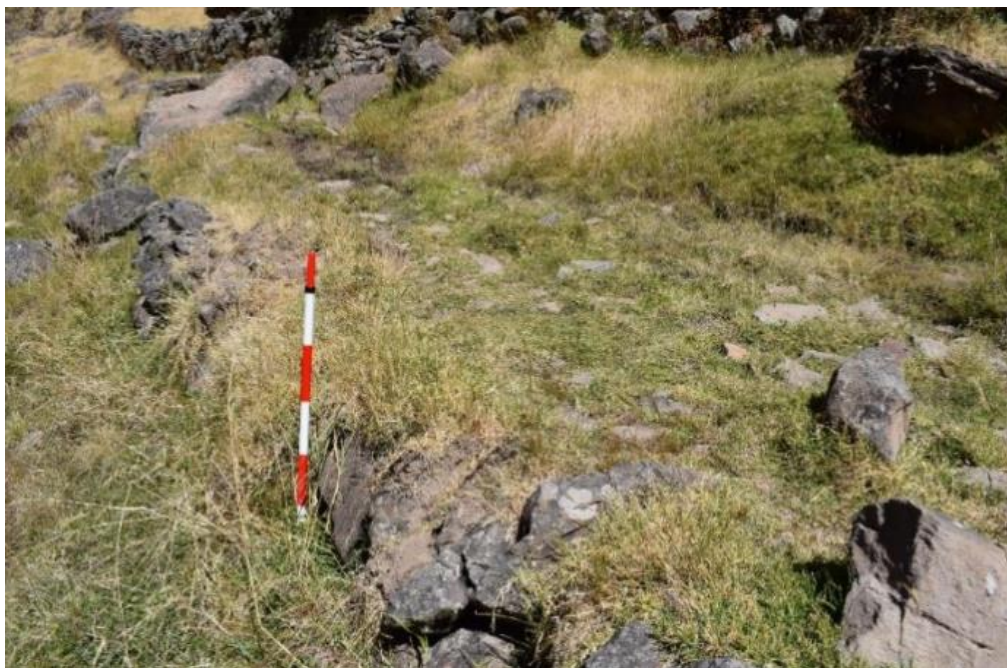
*Fig. 86: Vista en detalle de la calzada del camino con presencia de muro de contención en el lateral derecho, a su vez el empedrado presente en un área húmeda o con presencia de bofedales, segmento que se ubica en las inmediaciones del Puente Huaraqo margen derecha del río Vischongo, Sección 3, Pte. Huaraqo - Quishuarcancha, UTM: E: 604482.050, N: 8501328.788, Progresiva 18+120 km.*

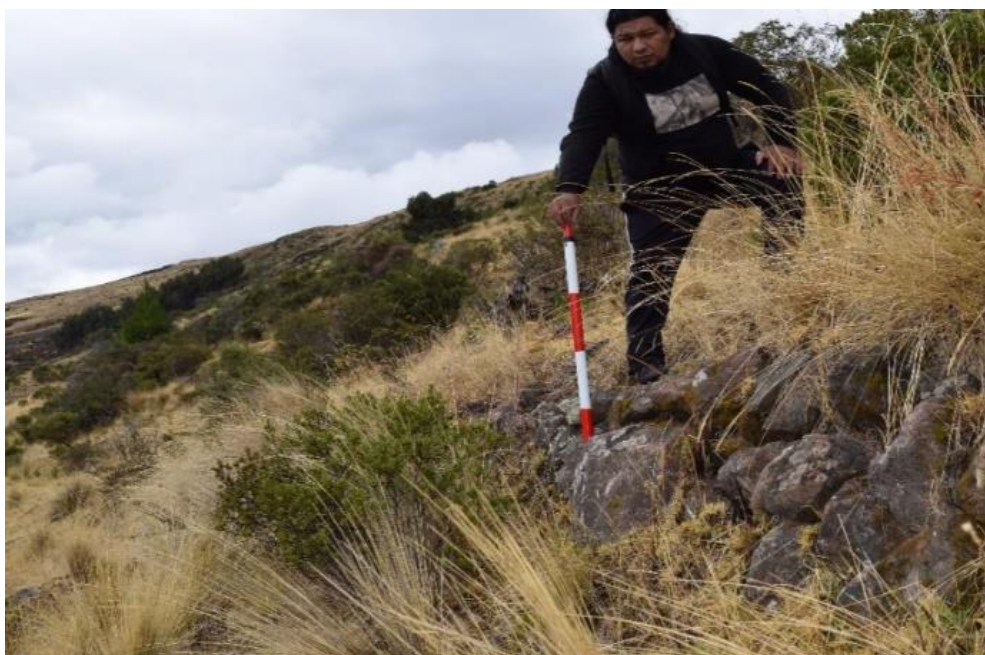
*Fig. 87: Vista de un muro de contención en la calzada del segmento del camino ubicada en el sector izquierdo de la quebrada de Molinohuayqo, Sección 5, Toccto – Huamanga, UTM: E: 585820.989, N: 8528364.413, Progresiva 56+720 km.*

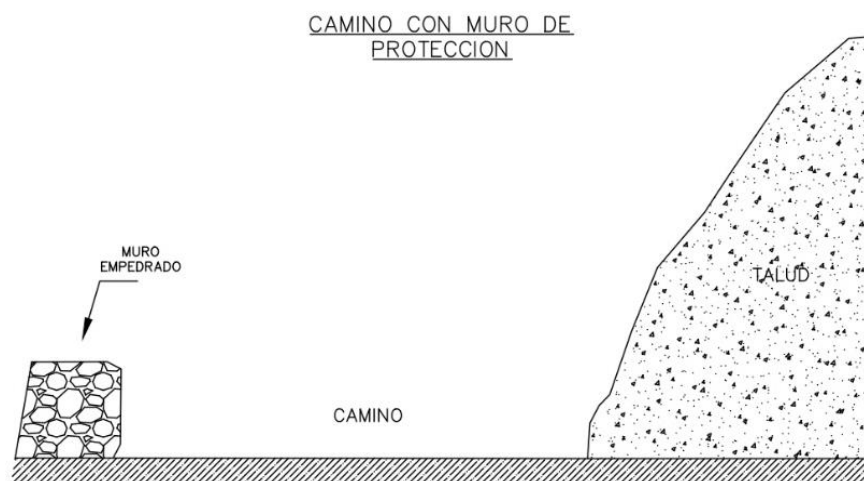
Fig. 88: Dibujo del tipo de camino con muro de protección.

Son aquellos muros contruidos al borde del camino ladera abajo, se las encuentra en caminos en terrenos que presentan pendientes fuertes, estos muros eran utilizados para evitar las caídas de los transeúntes y animales de carga. Las paredes por lo general no superan el metro de altura y en la base poseen sistemas de drenaje para que el agua no se encauce en la calzada del camino (fig. 88), (Vitry,2004).

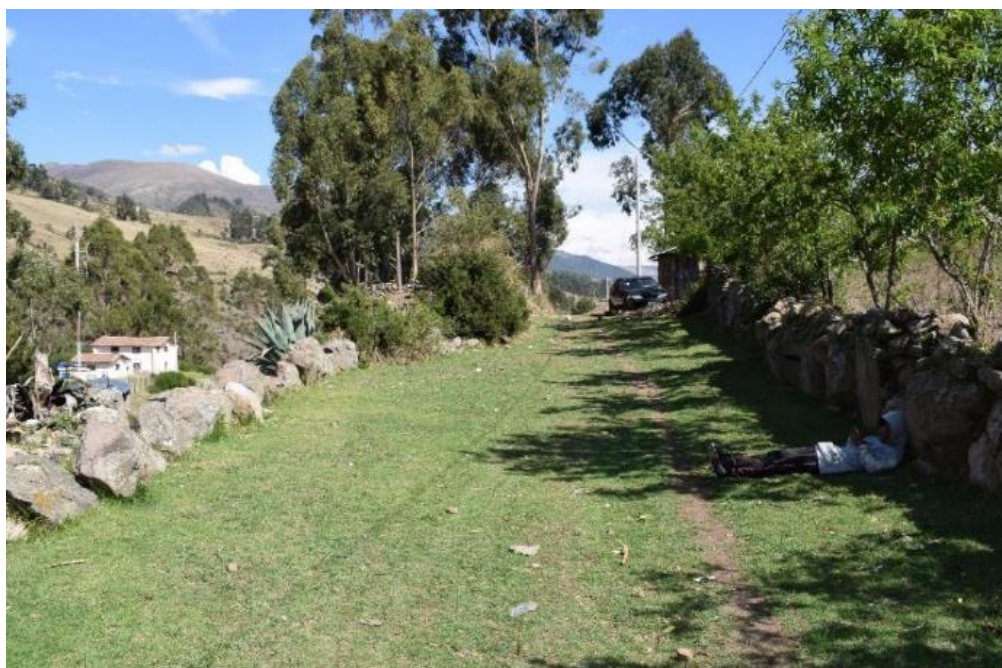
*Fig. 89: Vista de una calzada con presencia de un muro de protección lateral izquierdo segmento ubicado en la localidad de Paqcha, Sección 2, Pomacocha – Pte. Huaraco, UTM: E: 606296.894, N: 8499143.804, Progresiva 14+980 km.*

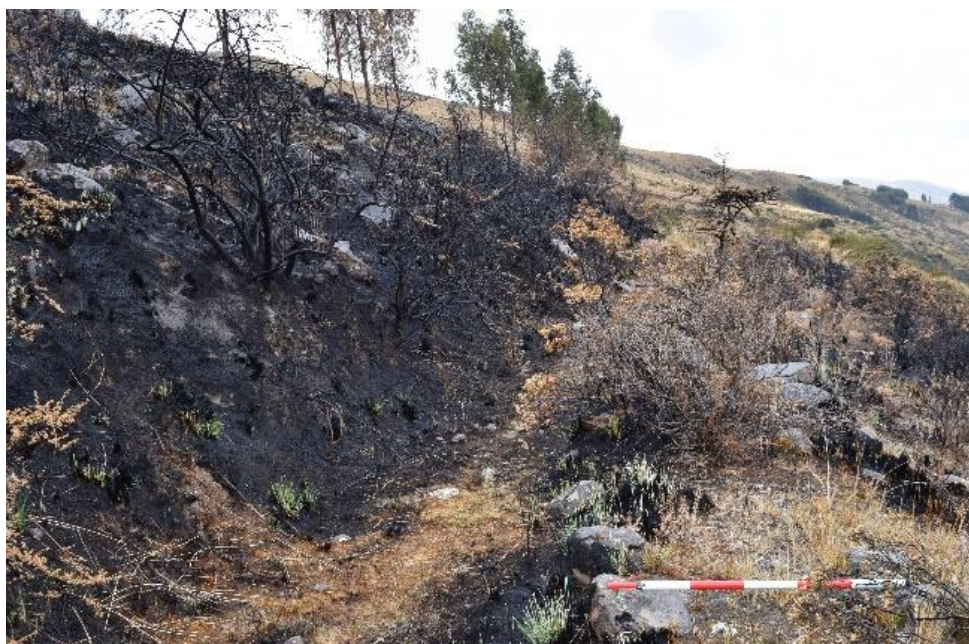
*Fig. 90: Vista de la presencia de un muro de protección, detalle del segmento que se ubica en el sector izquierdo de la quebrada de Molinohuayqo, sección 5, Toccto - Huamanga, UTM: E: 586668.282, N: 8526757.814, Progresiva 54+760 km.*

Estos elementos se encuentran en el segmento localizado en la comunidad de Paccha (fig. 89), y en bajada de la quebrada de Molinohuayqo, (fig. 90), es un muro de 0.7 m de altura y 0.8 m de ancho construida con medianas piedras irregulares con mampostería ordinaria ubicados en los bordes y sobre nivel de la calzada.

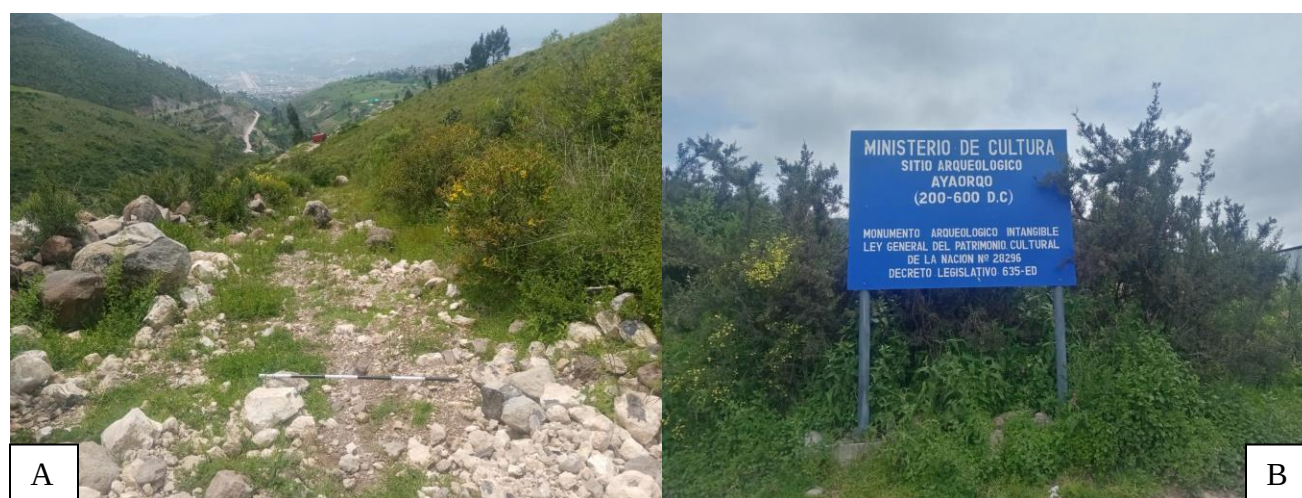
*Fig. 99: A: Vista en detalle de la calzada del camino secundario que se dirige hacia el sitio arqueológico de Ayaorqo. B: Cartel informativo del sitio arqueológico Ayaorqo, el cual cursa el camino secundario que forma parte del camino principal del subtramo Vilcashuamán – Huamanga.*

Por otro lado, Ortega (2012), registra un camino secundario que parte desde las inmediaciones de la quebrada de Aqomayo para dirigirse en dirección al oeste enrumbando hacia Allpachaca el cual conecta a un Ushnu en Ushnupatapampa, este ramal se asocia al troncal principal del camino subtramo de Vilcashuaman – Huamanga. De igual manera, se evidencia otro ramal en las inmediaciones de Toccto en dirección al Sur cursando la faldería del Cerro Campanayuq Orqo y dirigirse hacia Manallasacc, también se registra otro ramal que se desvía de Qatunpahuana en dirección al Sur, la información que se tiene sobre este ramal es que se dirige hacia la provincia de Cangallo y por último, se registró un desvío del camino por las inmediaciones de Yanama, curso del río de Alameda en sentido de Sur - este dirigiéndose al sitio arqueológico de Ayaorqo. (Fig. 99).
