**ESCUELA PROFESIONAL DE INGENIERÍA AGRÍCOLA**

**Evaluación de riesgos por flujo de detritos en la quebrada Santa  
Cecilia, Barrio Santa Ana - región Ayacucho - 2022**

**TESIS PARA OBTENER EL TÍTULO PROFESIONAL DE:  
INGENIERA AGRÍCOLA**

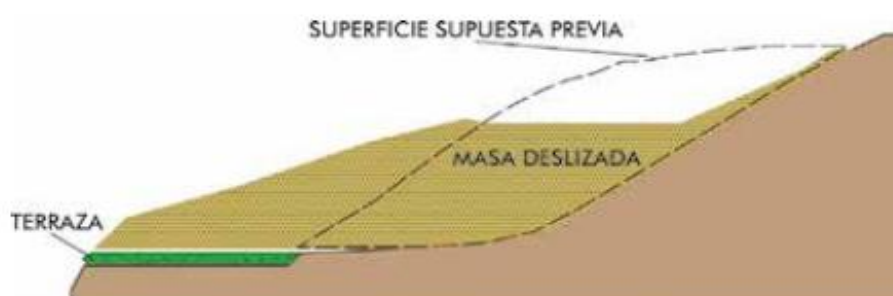
**Figura 1.3.** Fases de movimiento en masas.

CENEPRED (2014) menciona que los movimientos de masas en las laderas son procesos de deslizamiento gradual o rápida, que impacta directamente la superficie de la pendiente, involucrando suelo y roca. Estos deslizamientos se deben a la fuerza de la gravedad y/o al exceso de agua en el suelo.

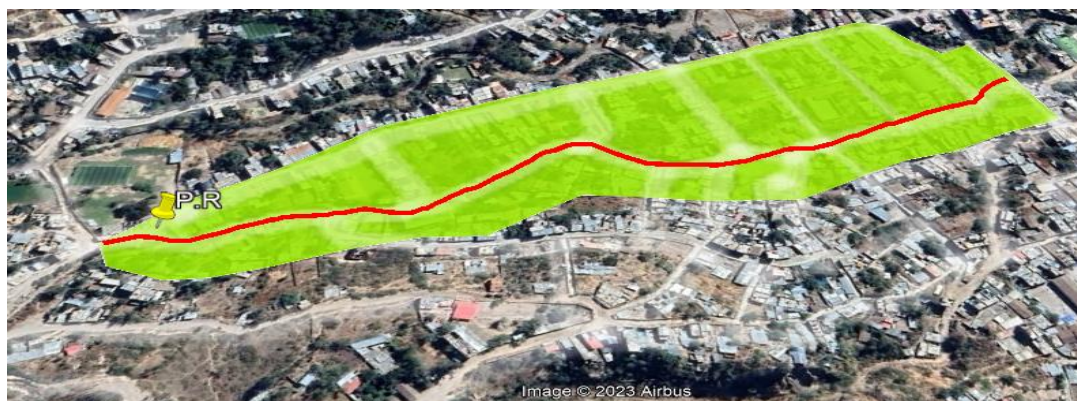
La zona en estudio corresponde a la quebrada Santa Cecilia, donde los impactos potenciales del peligro de flujo de detrito afectan un área de intervención de 7.89 ha y una longitud de 661m de largo. Este tramo atraviesa las viviendas ubicadas en el margen derecho del sector de La Unión y el margen izquierdo del sector de Santa Cecilia, todas georreferenciadas en las coordenadas UTM – WGS84 y geográficas de la zona 18s.

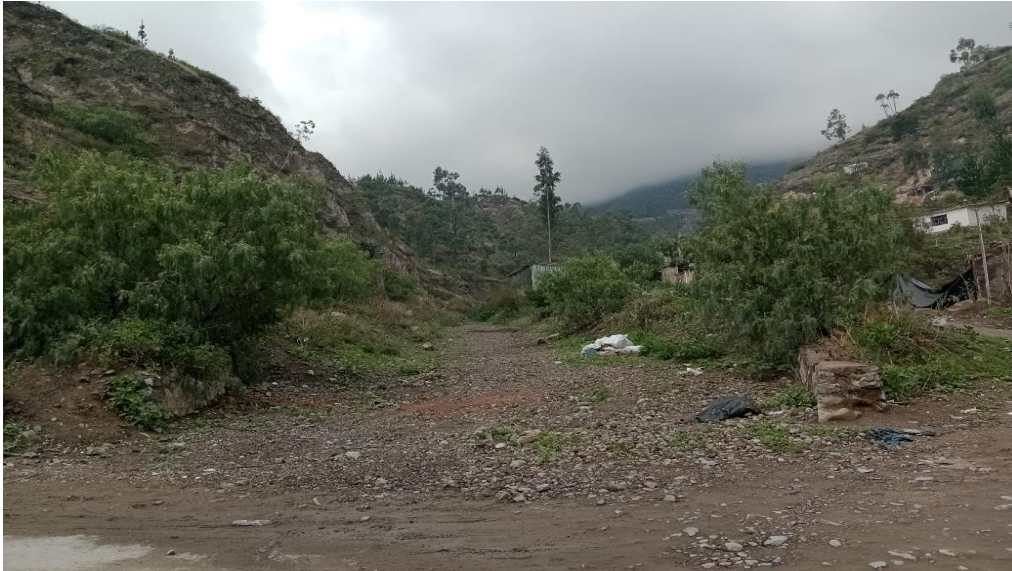
En la figura 2.4, se ilustra el cauce por donde ocurriría el movimiento de detritos debido a la activación de la quebrada Santa Cecilia durante las temporadas de lluvia, afectando a las viviendas circundantes.

**Figura 2.4.** Fotografía tomada desde el tramo inicial de asentamiento de viviendas a las orillas de la quebrada Santa Cecilia.

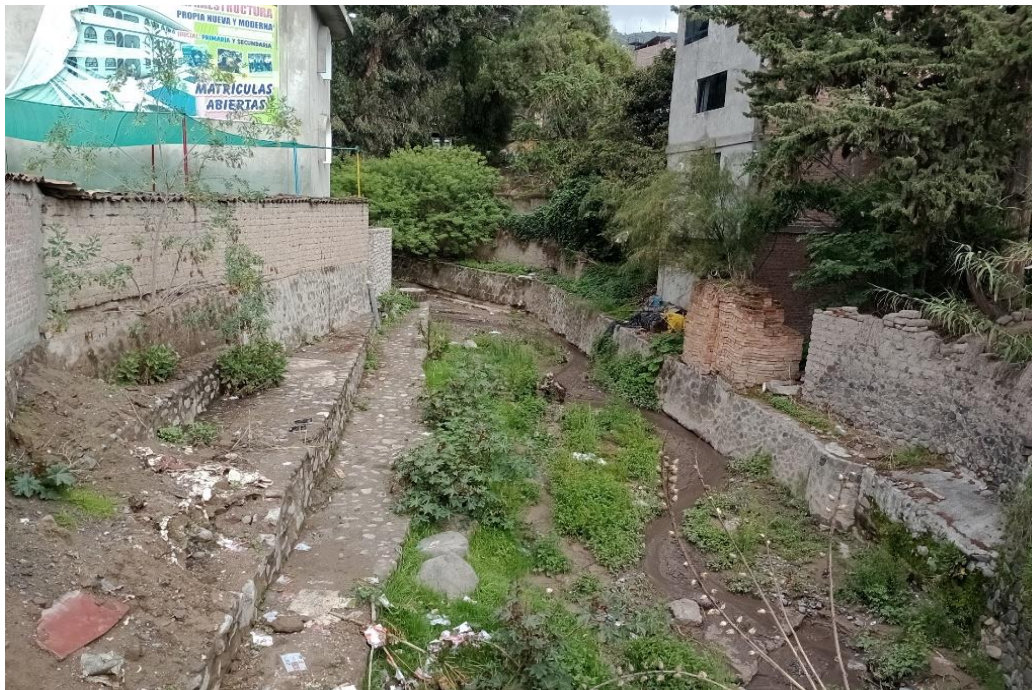
**Figura 2.5.** Fotografía tomada al cauce que conecta el riachuelo Sotoq Chaca con la quebrada Santa Cecilia metros arriba.

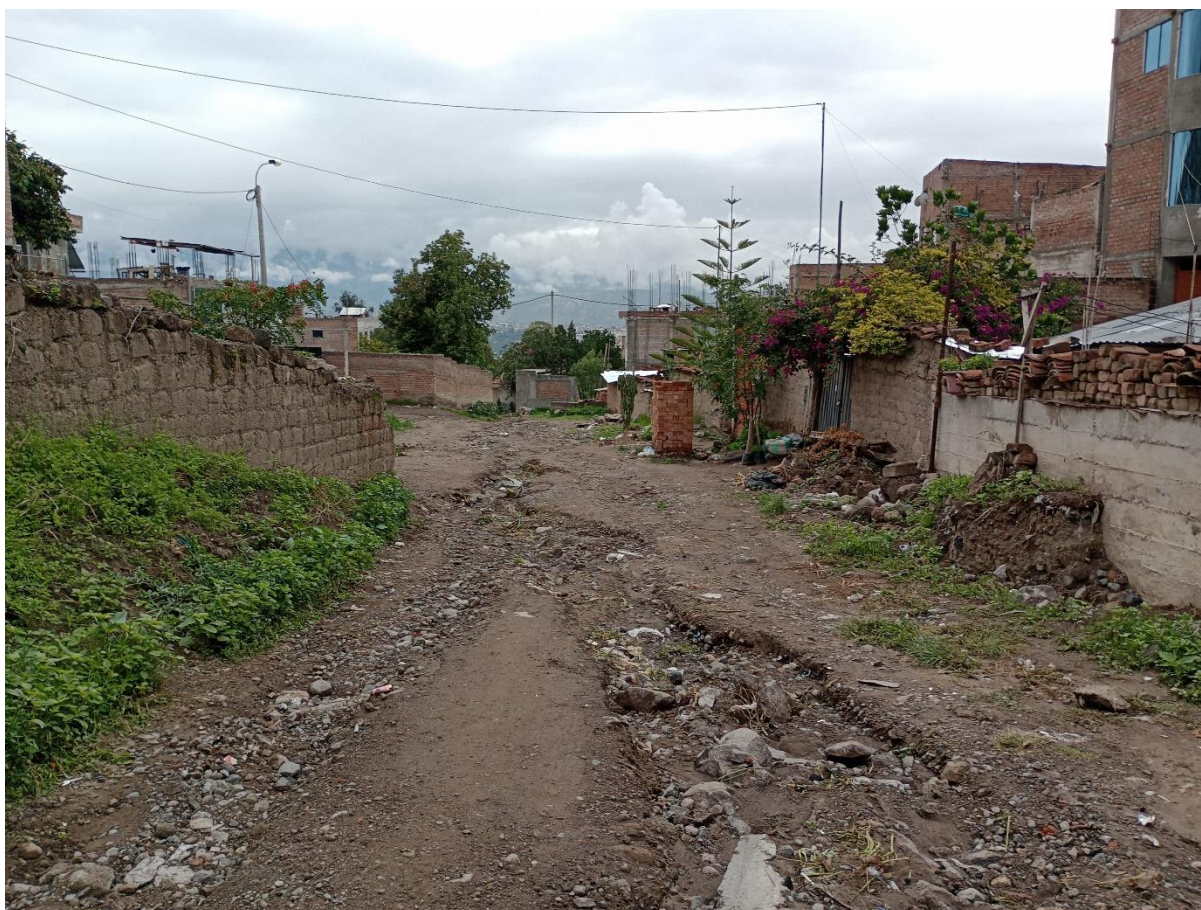
**Figura 2.6.** Fotografía tomada al recorrido de la quebrada Santa Cecilia, mostrando la cercanía de las viviendas

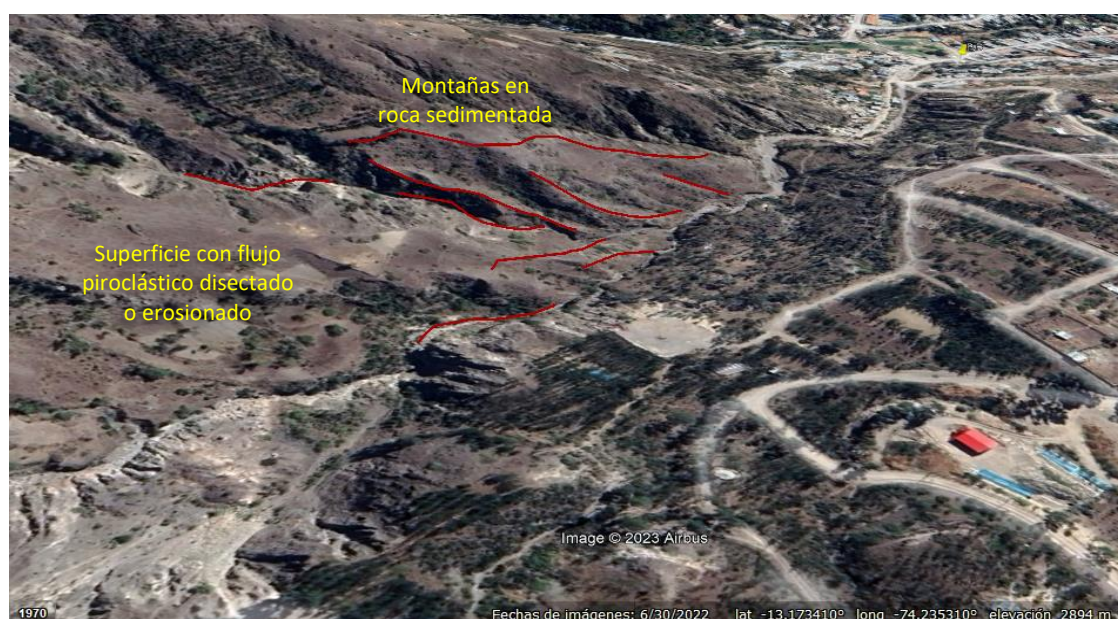
Del procesamiento resulta que el ámbito de estudio presenta una geomorfología sectores arriba con presencia de superficies con flujo piroclástico disectado o erosionado y sectores abajo presencia de montañas en roca sedimentaria.

**Figura 2.12.** Imagen de la geomorfología que alimenta a la quebrada Santa Cecilia

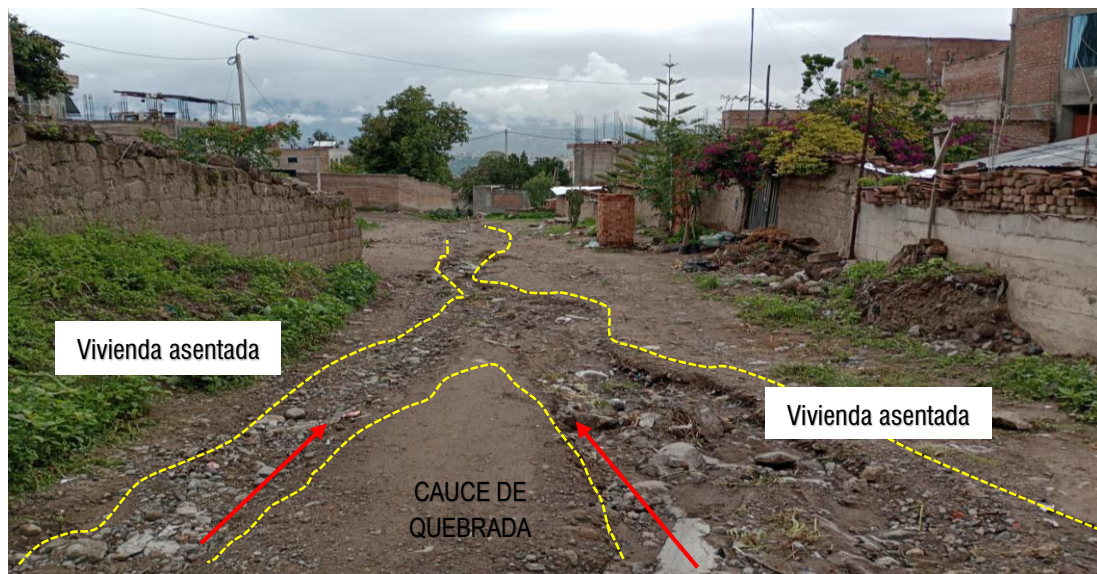
Cabe mencionar que la quebrada Santa Cecilia es utilizada actualmente como calle transitable por vehículos y peatones, es así que en eventos de lluvia habitual arrastra gran parte de suelo que en su mayoría según nuestra ubicación geológica son suelos volcánicos sedimentarios y con la pendiente de  $5^{\circ}$  a  $20^{\circ}$  que presenta, va dejando a su paso la huella de la quebrada que aguas abajo se une con el río Sotoq Chaca y desemboca en el puente vehicular del Jr. Grau.

**Figura 3.1.** *Cauce de la quebrada Santa Cecilia*

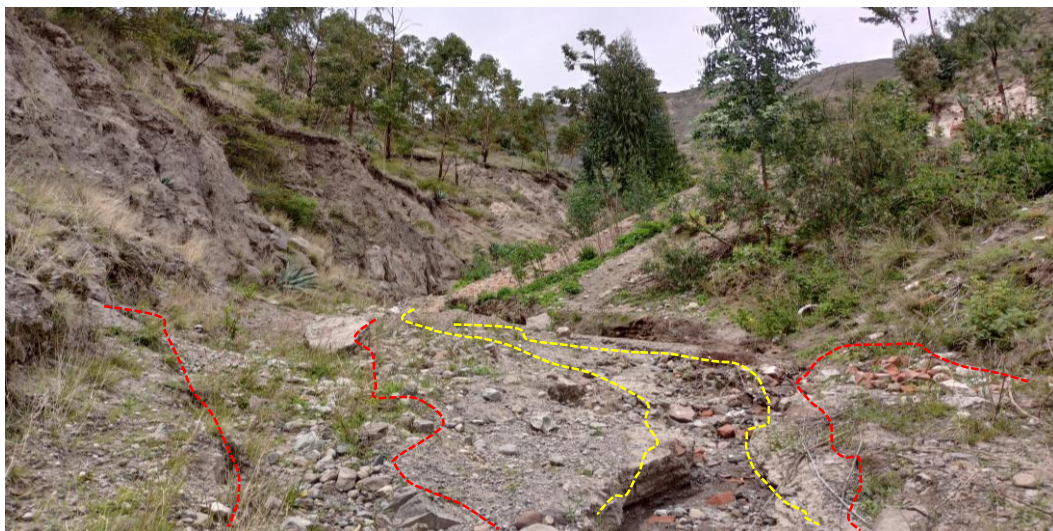
**Figura 3.2.** *Evidencia de detritos que son arrastrados por el cauce de la quebrada en épocas de lluvia*

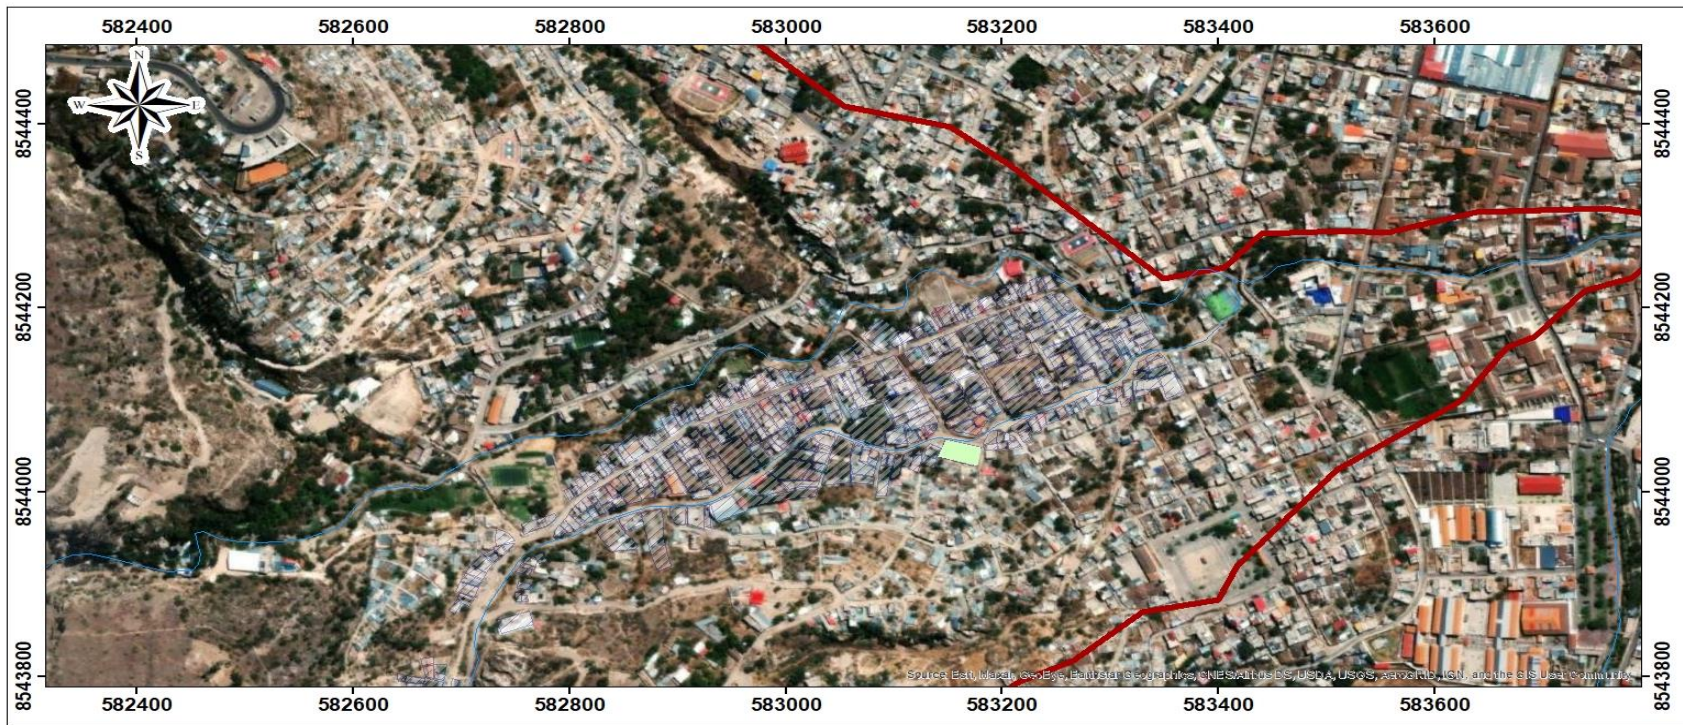
- 285 viviendas aproximadamente con material predominante entre paredes de ladrillo y adobe.
- 16 viviendas entre quintas y material improvisado.
- Algunas viviendas ubicadas en la parte inicial de la quebrada presentan áreas agrícolas con cultivo.
- Vías de comunicación.

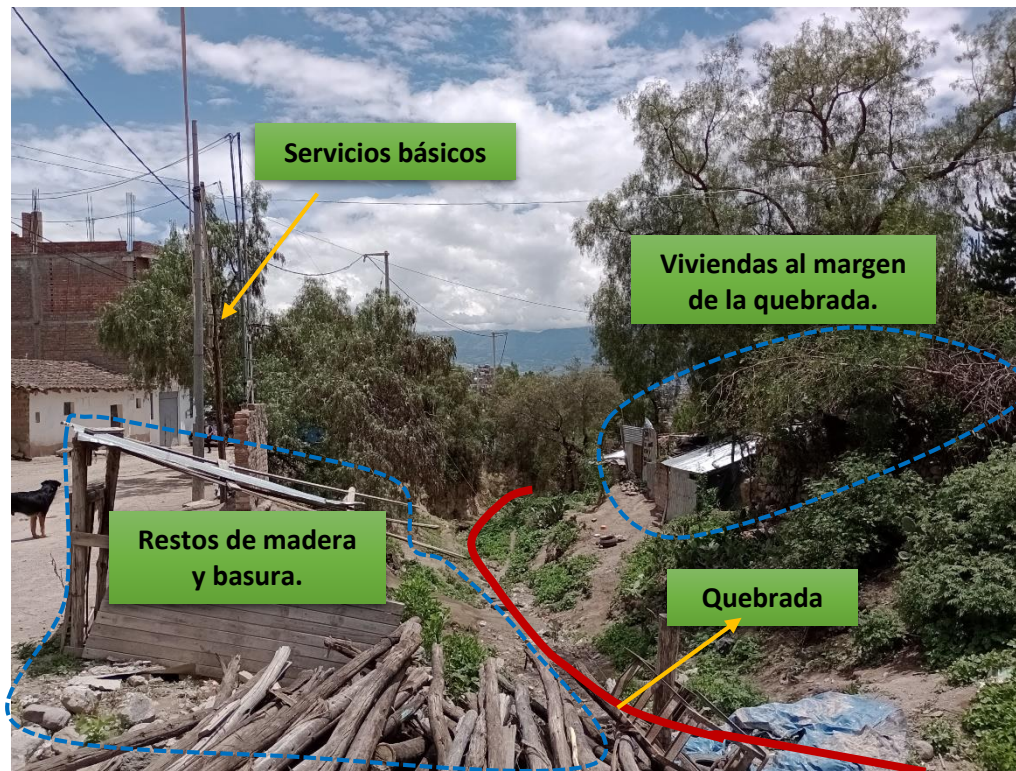
**Figura 3.4.** Viviendas y materiales de construcción sobre la quebrada

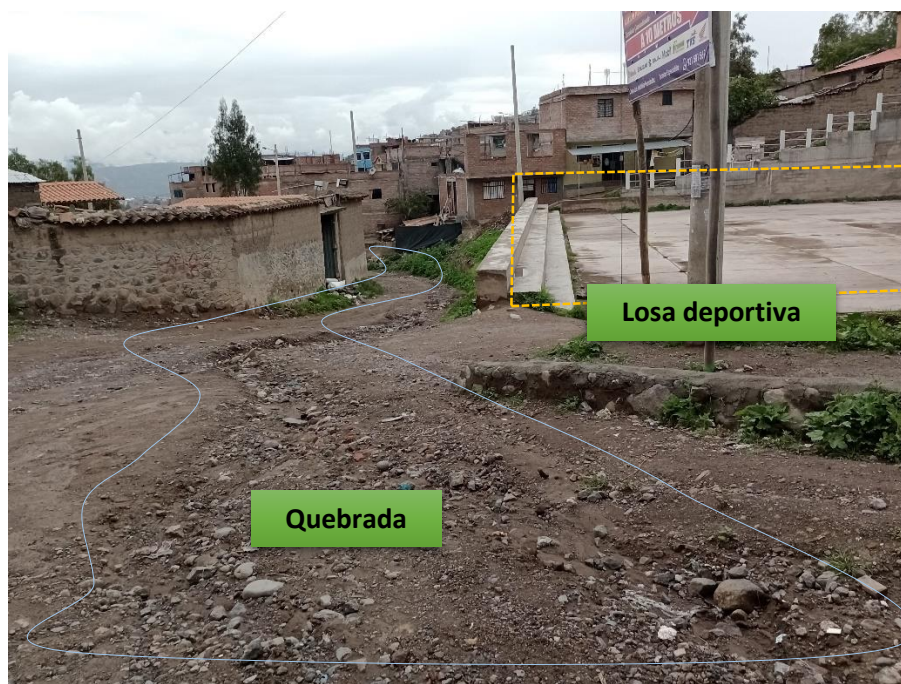
**Figura 3.5.** Losa deportiva ubicada en una curva de la quebrada.

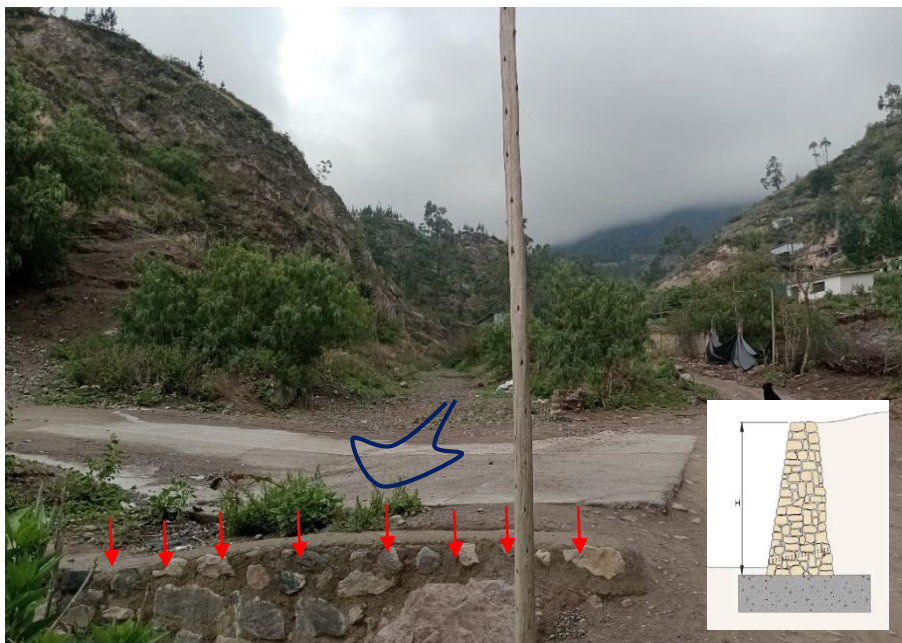
- La quebrada Santa Cecilia, actualmente solo cuenta con un pequeño muro de contención de mampostería con un badén de paso de vehículos, el cual con el pasar de los años se encuentra en mal estado, por ende, se recomienda el mejoramiento de este muro de contención que está localizado en el tramo que da comienzo a la Av. Las palmeras.

**Figura 3.10.** Fotografía del muro de contención de mampostería con un badén para el paso de vehículos

- Se plantea el mejoramiento del muro de contención de mampostería ubicado en la vía que da inicio a la Av. Las Palmeras (582716.95 m E, 8543866.91 m S, 2851m.s.n.m), e cual por el pasar de los años se encuentra deteriorada.

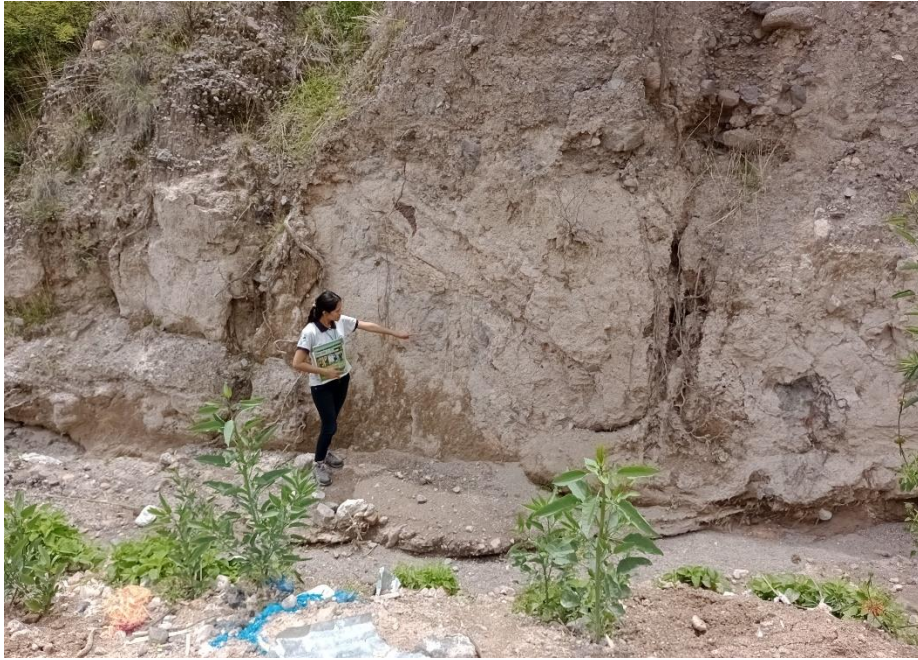
**Figura D.1.** Se muestra la identificación de la geología y geomorfología en la parte alta de la quebrada Santa Cecilia .

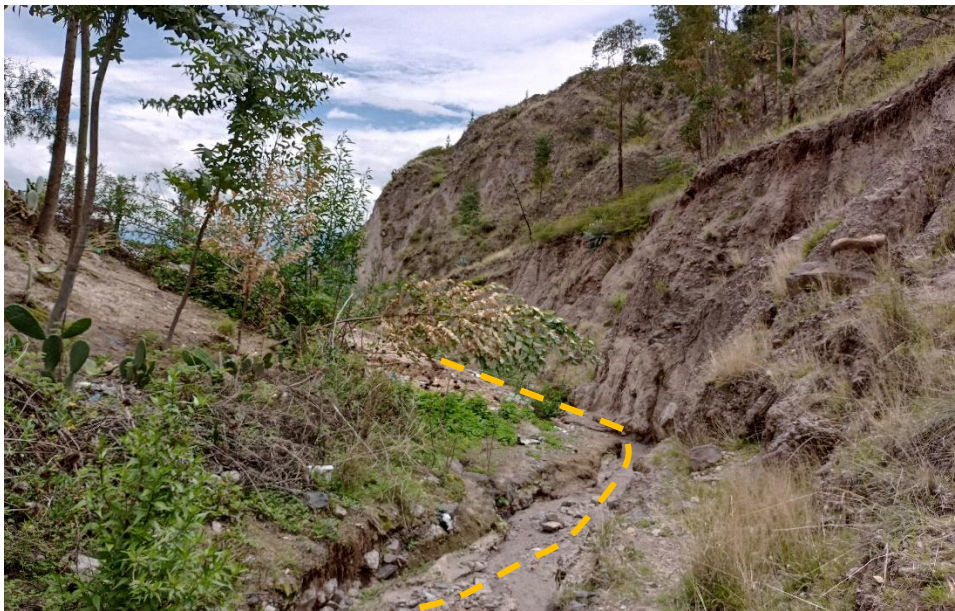
**Figura D.2.** Muestra los rastros del paso del agua que se forma cuando hay presencia de altas precipitaciones.

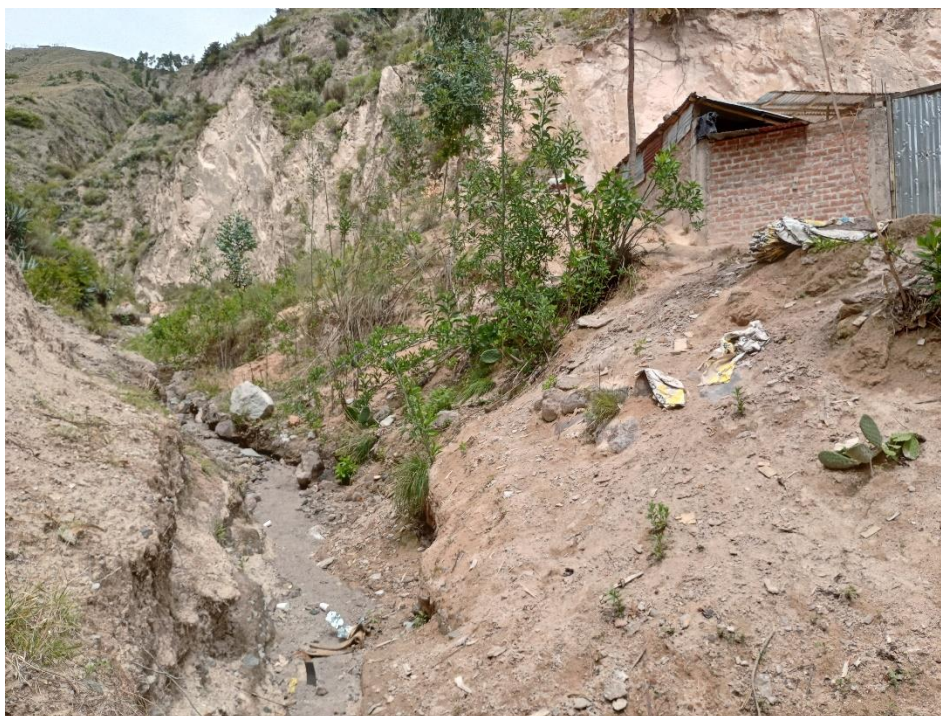
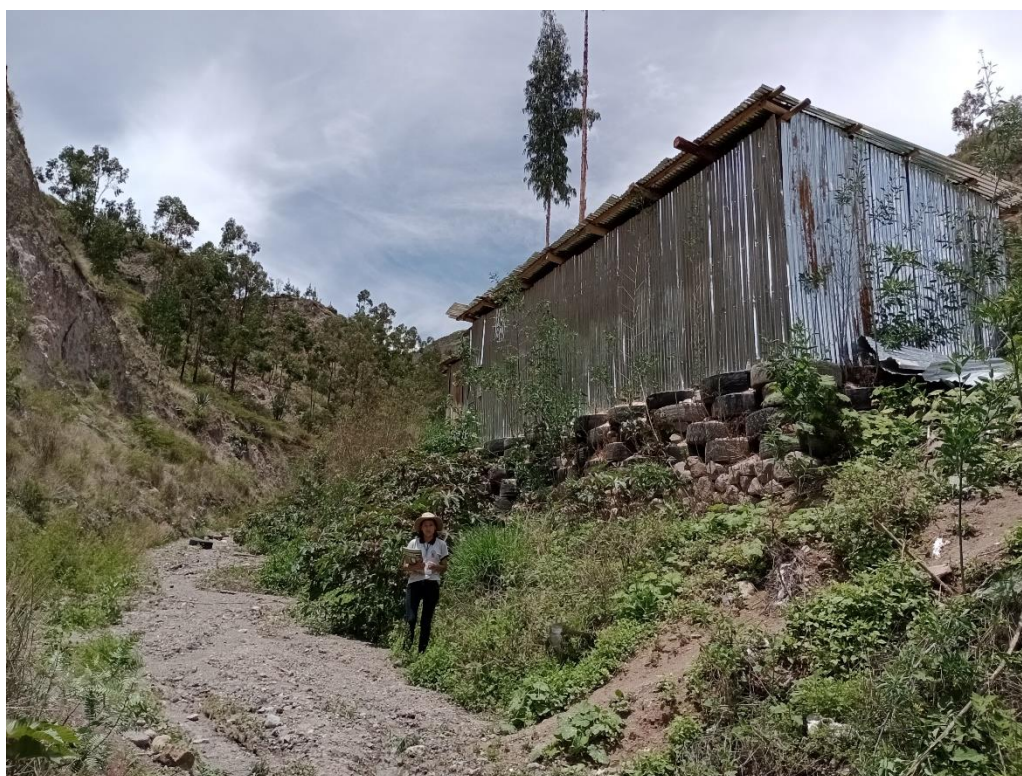
**Figura D.3.** Muestra que la plataforma que sostiene a la vivienda está hecha a base de piedras y llantas lo que no brinda la seguridad necesaria ante la ocurrencia de un peligro por flujo de detritos.

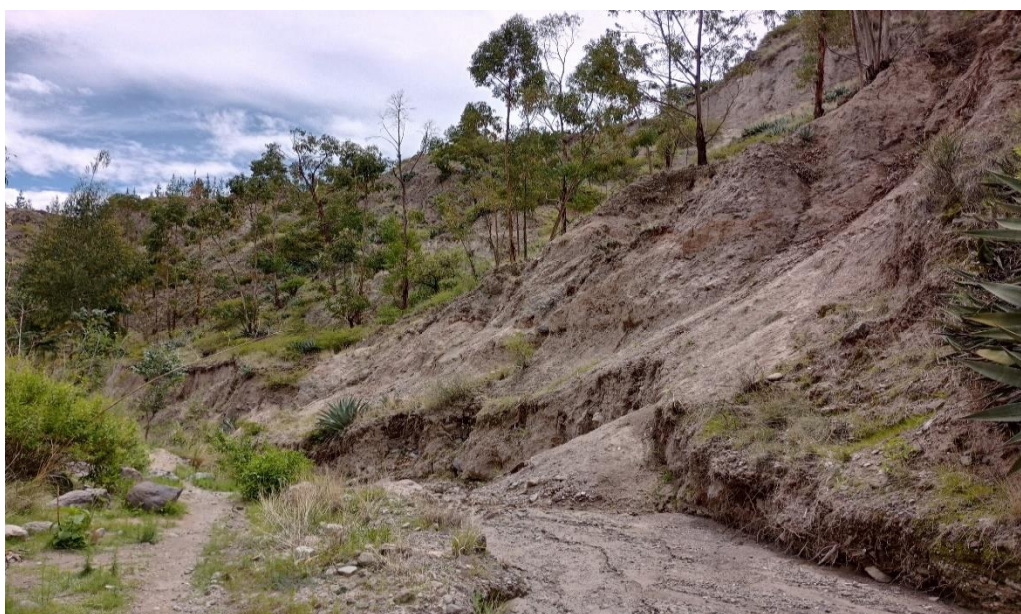
**Figura D.4.** *Suelo inestable que a causa del agua que fluye por la quebrada está siendo socavada.*

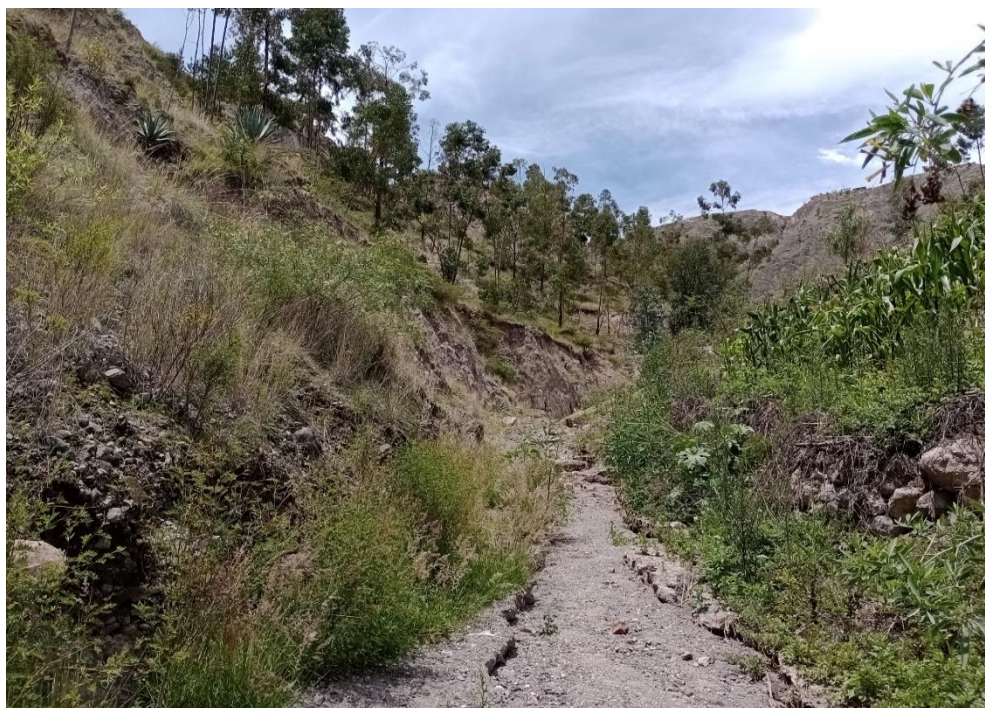
**Figura D.5.** *En el ámbito de estudio se encontró presencia de cultivos de maíz, que al no ser cultivadas adecuadamente ocasionaría el aumento de infiltración en la zona y por ende deslizamiento de suelo.*

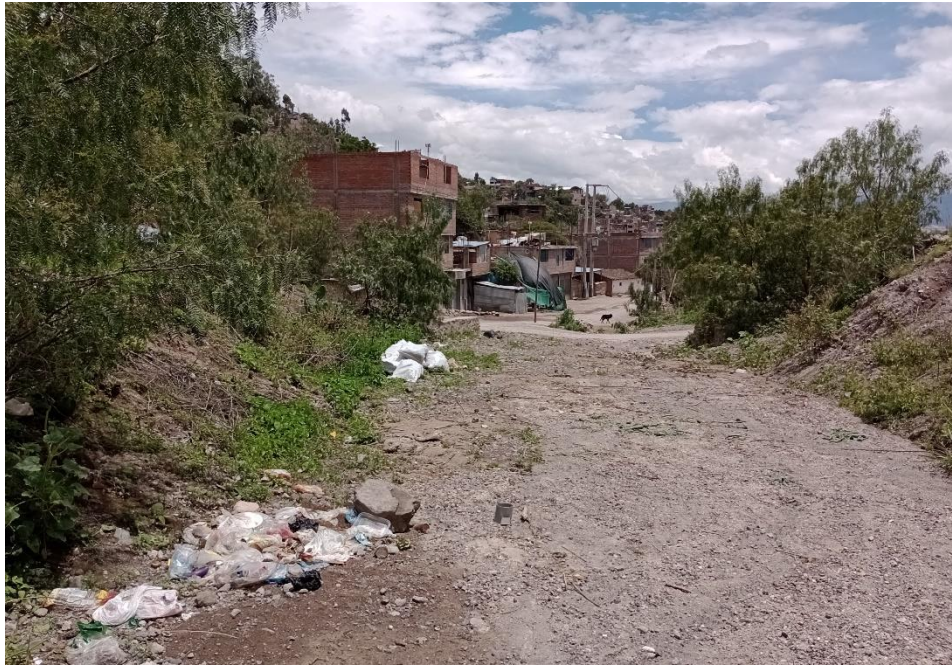
**Figura D.6.** Se muestra montículos de basura sobre la quebrada, lo que aumentaría el nivel del impacto del peligro por flujo de detrito.

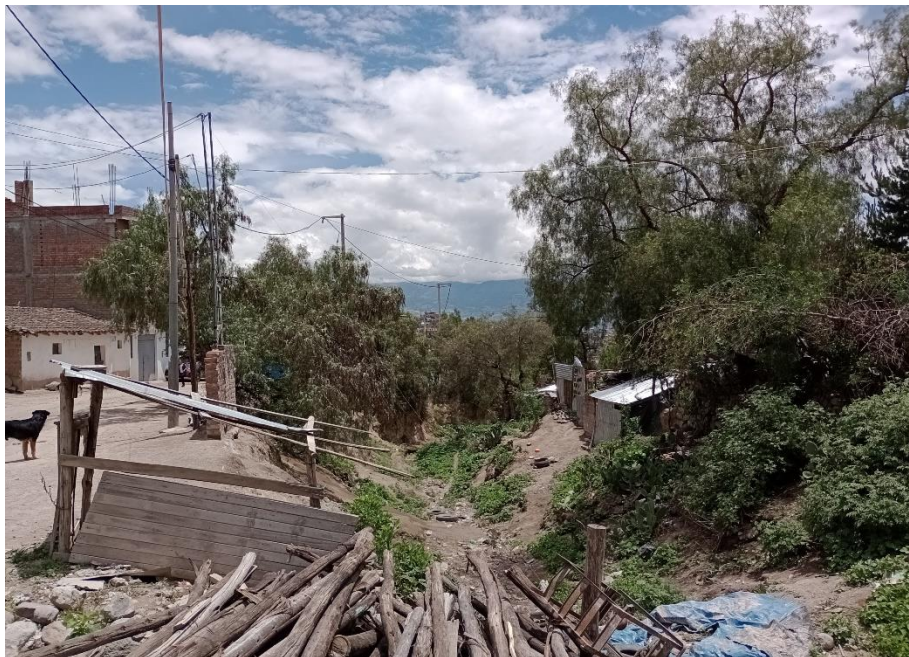
**Figura D.7.** Los vecinos hacen uso de la quebrada para guardar restos de rollizos y materiales de construcción siendo esta una acción alarmante frente a la activación de la quebrada.

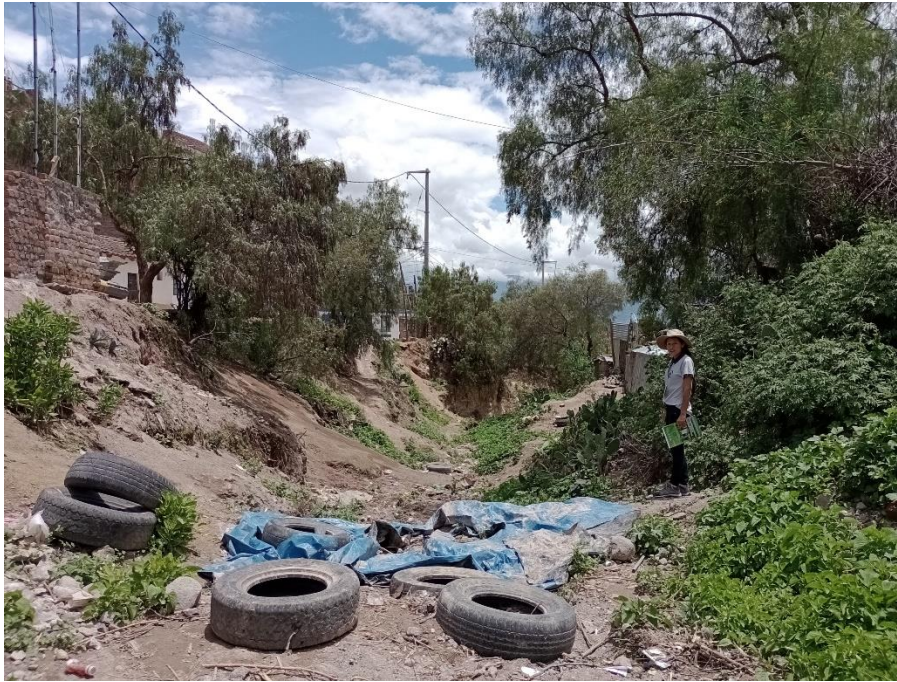
**Figura D.8.** Basuras en medio de la quebrada siendo este paso también de los vecinos habitantes de la zona.

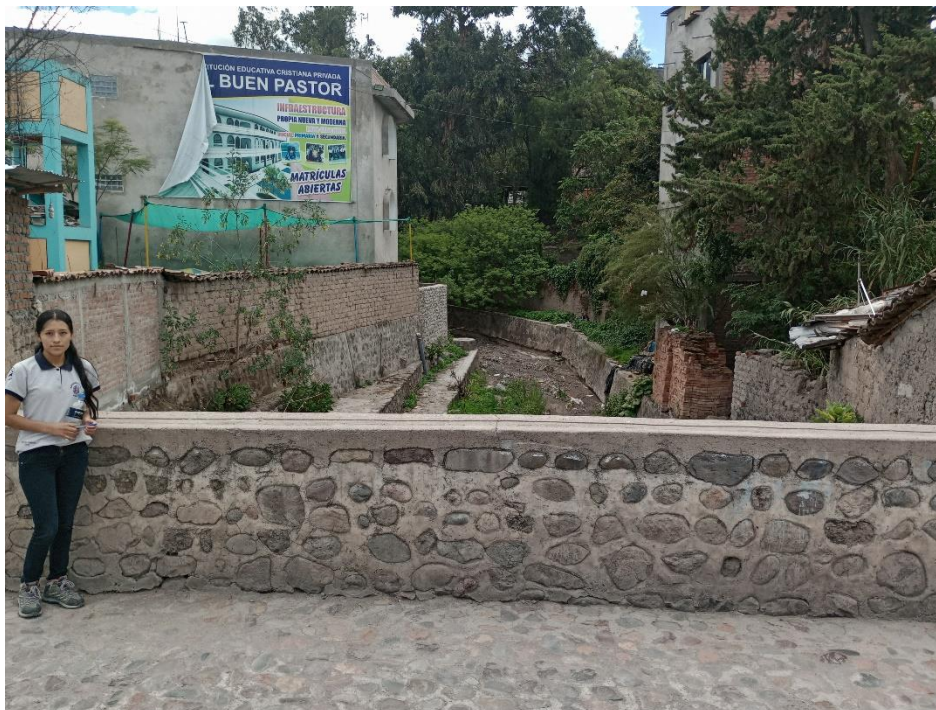
**Figura D.13.** La quebrada estaría desembocando por el paso del rio Sotoq Chaca por el puente colonial del Jr. Grau.
