**UNIVERSIDAD NACIONAL DE SAN  
CRISTÓBAL DE HUAMANGA**

**ESCUELA PROFESIONAL DE INGENIERÍA AGRÍCOLA**

Evaluación de riesgos de inundación para identificar áreas  
vulnerables de la localidad de Ccayarpachi, Huamanga 2024

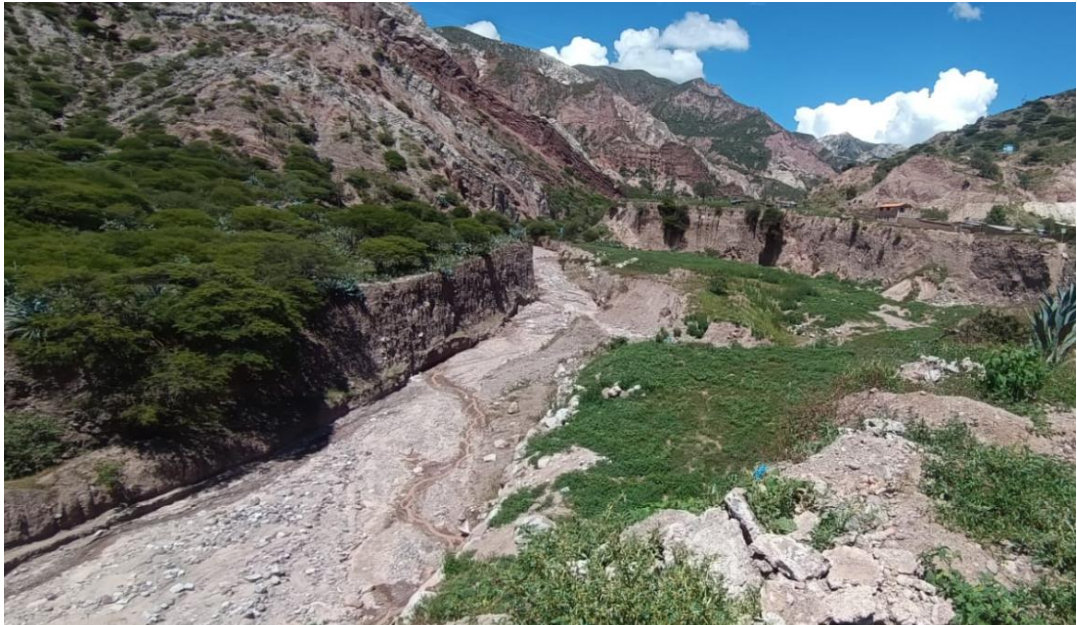
**Figura 2.4:** *Cauce de quebrada.*

El ancho y profundidad de un arroyo pueden variar en función de diversas variables, como la cantidad de agua que transporta, la pendiente del terreno y la cantidad de arena y piedra que arrastra. Con el tiempo, la erosión y la deposición de sedimentos pueden provocar alteraciones importantes en estos cauces, sobre todo durante los periodos de grandes precipitaciones o de deshielo, (**Figura 2.4**).

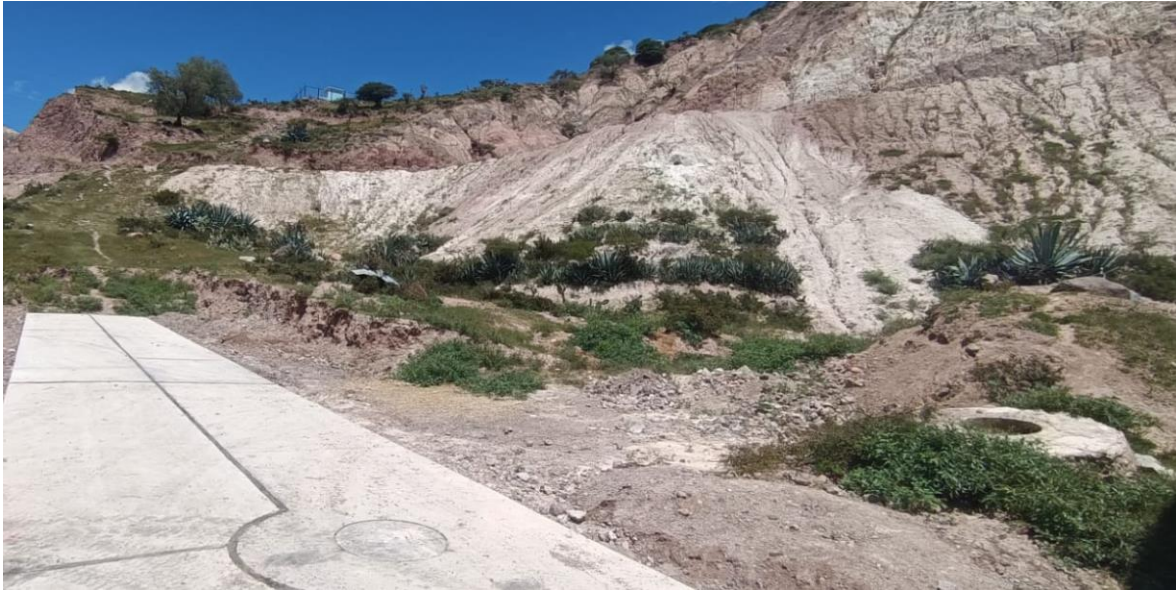
**Figura 2.5:** Colina en roca sedimentaria.

La formación de una colina en roca sedimentaria puede ocurrir por varios procesos geológicos. Por ejemplo, la erosión diferencial puede dejar expuestas capas más resistentes de rocas sedimentarias, formando una colina. Los movimientos tectónicos también pueden elevar gradualmente capas de rocas sedimentarias, creando una elevación en el paisaje. (**Figura 2.5**).

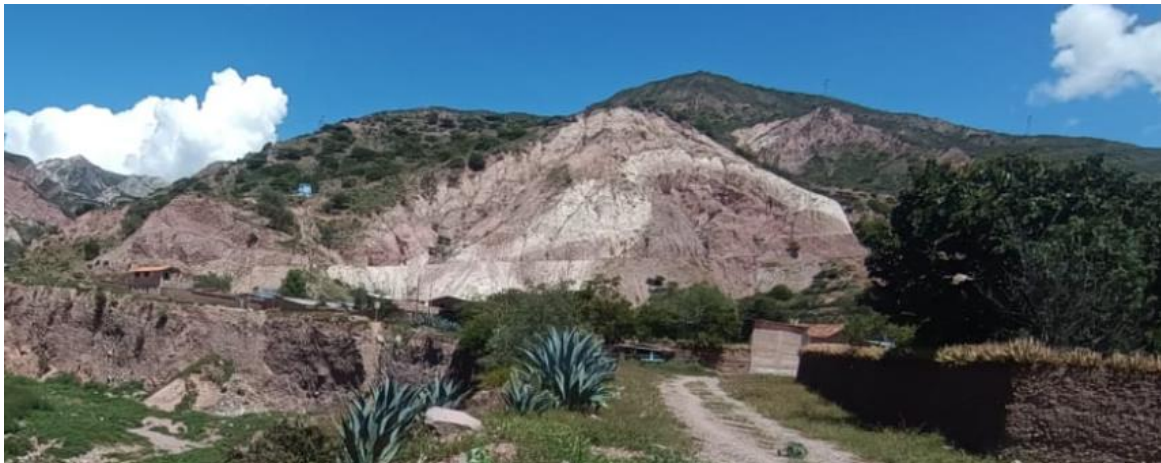
**Figura 2.6:** Montaña en roca sedimentaria.

Esta unidad geomorfológica está conformada por anticlinales y sinclinales con superficies onduladas. Las laderas presentan pendientes de 40° a 60°, litológicamente estas montañas están compuestas por rocas de la Formación Arcurquina (**Figura 2.6**).

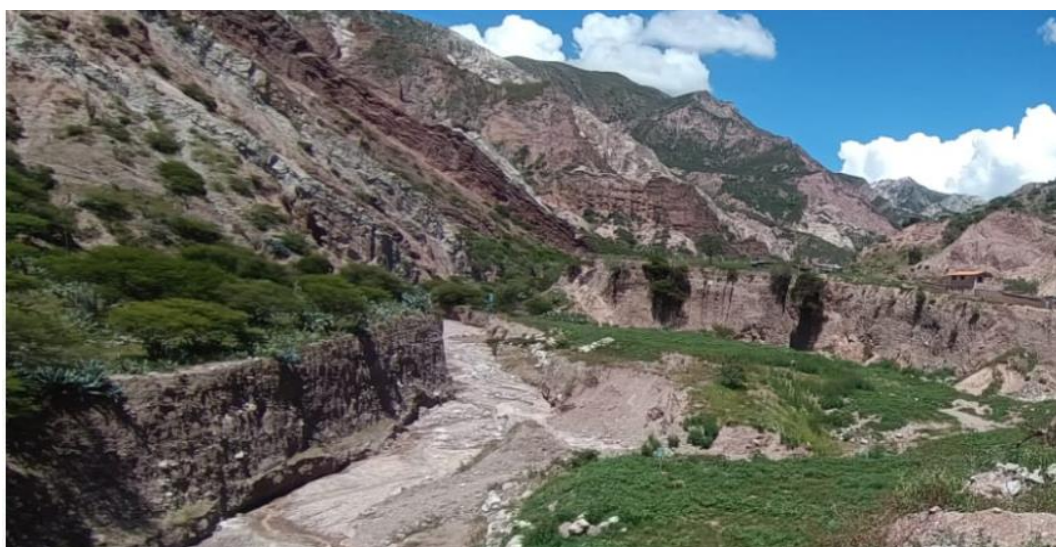
**Figura 2.7:** *Pie de monte aluvial.*

El pie de monte aluvial es una forma de llanura aluvial que se extiende desde la base de las montañas hacia las tierras bajas. **(Figura 2.7).**

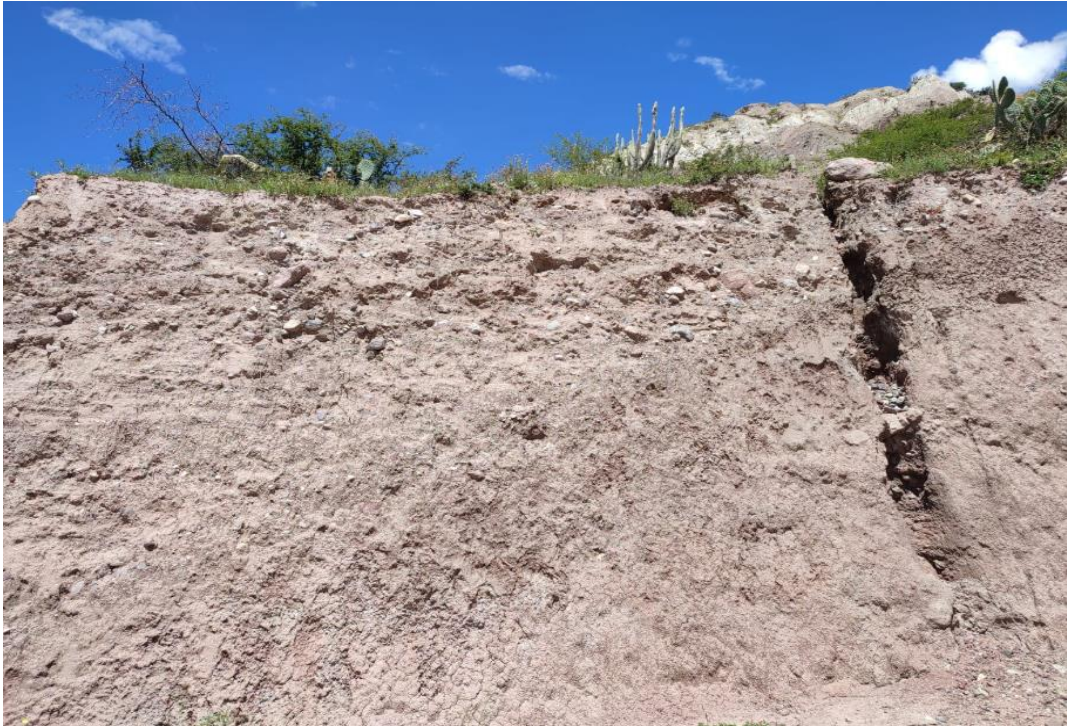
***Figura 2.8:*** *Terraza aluvial.*

Geoformas agradacionales con pendientes inferiores a 10 % y son susceptibles a cambios morfológicos por efectos de inundación de cauces fluviales. Constituidas de pequeñas plataformas sedimentarias cuaternarias construidas dentro de los ríos, que se depositan en ambos márgenes del cauce en los lugares donde la pendiente es menor. **(Figura 2.8).**

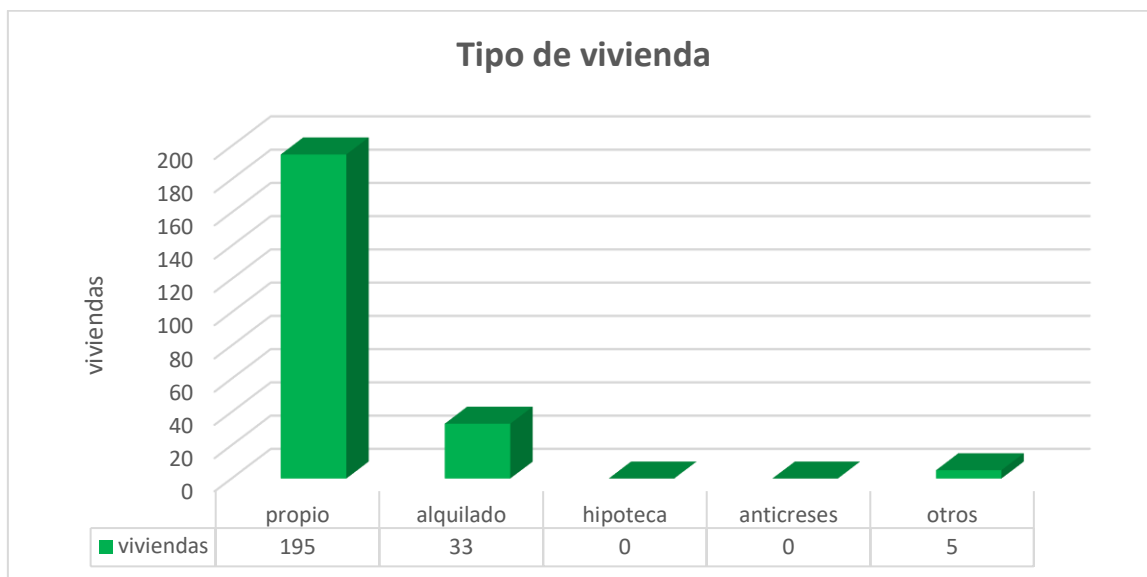
**Figura 2.18:** Tipos de viviendas.

El sector de estudio de Ccayarpachi, tienen 233 viviendas que presentan el factor de tenencia de vivienda, de las cuales existen 195 viviendas que pertenecen al tipo de casa propio que representa el 83.69%, mientras que 33 viviendas pertenecen al tipo de casa en alquiler que representa el 14.16% y finalmente 5 viviendas a otros tipos de viviendas (**Tabla 2.7 y Figura 2.18**).

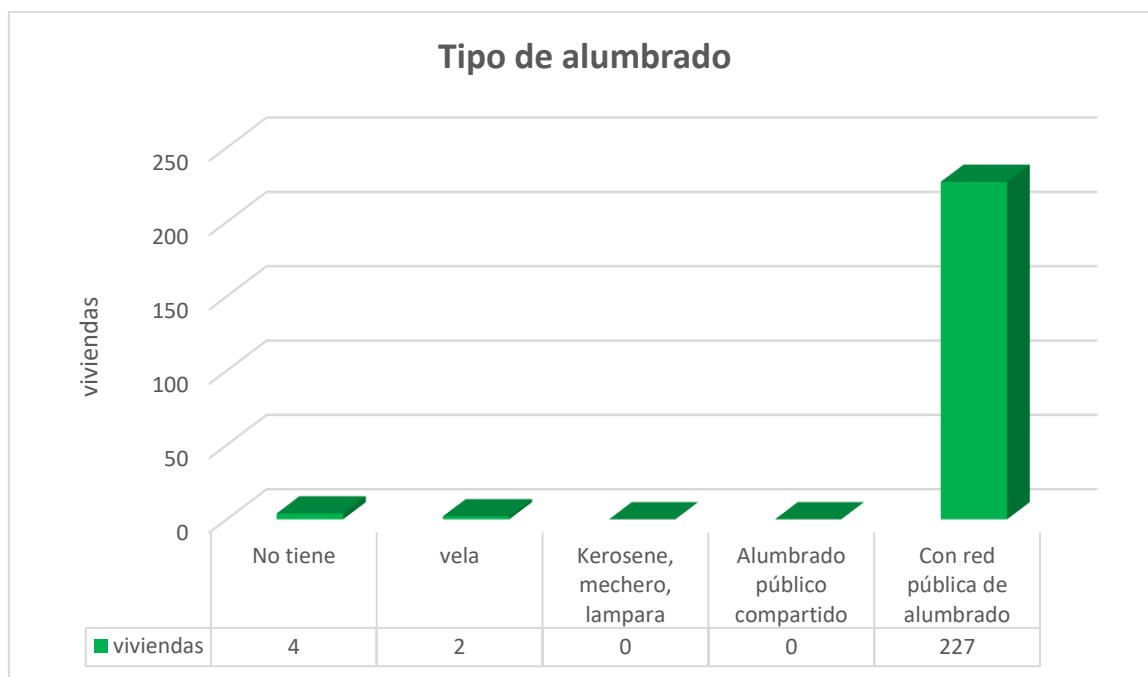
**Figura 2.21:** Tipo de alumbrado.

En la zona de investigación de Ccayarpachi hay 233 viviendas. De ellas, el 97,42% tiene electricidad, el 1,72% no la tiene y el 0,86% utiliza velas para alumbrarse, (**Tabla 2.10 y Figura 2.21**).
