UNIVERSIDAD NACIONAL DE SAN CRISTÓBAL DE
HUAMANGA

FACULTAD DE CIENCIAS SOCIALES

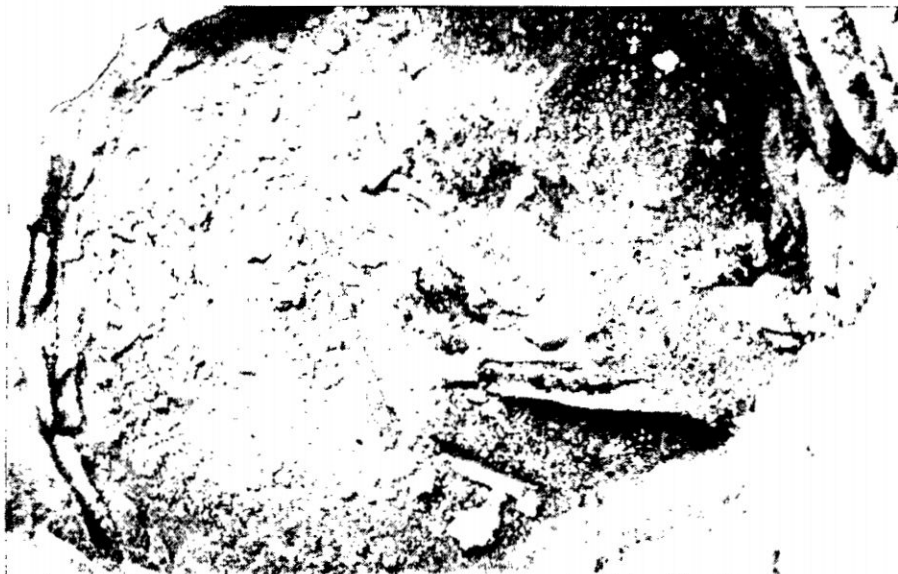
Foto Nro. 18: Véase el interior de la cista Nro. 2, en la que aparecen los restos óseos humanos muy deteriorados.

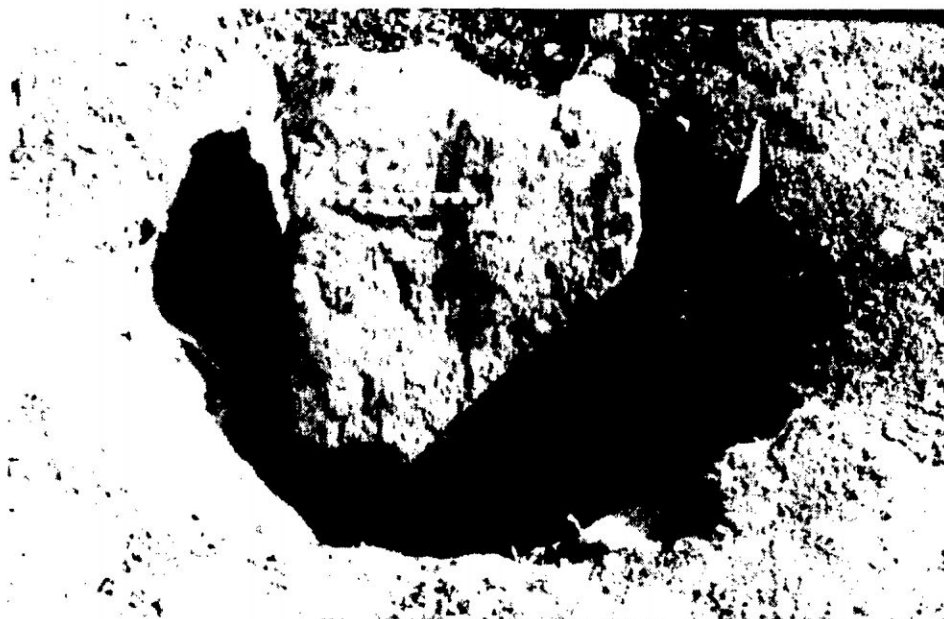
Foto Nro. 19: Véase en las condiciones en la que se hallaba la cista Nro. 4.

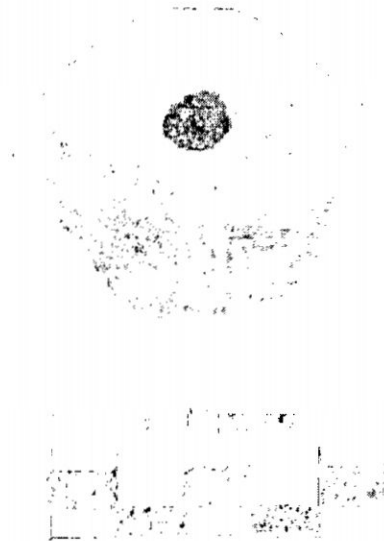
Foto Nro. 22: Véase el rostro de un felino hecho en arcilla, que formó parte de la ajuar funerario de la cista Nro. 4.

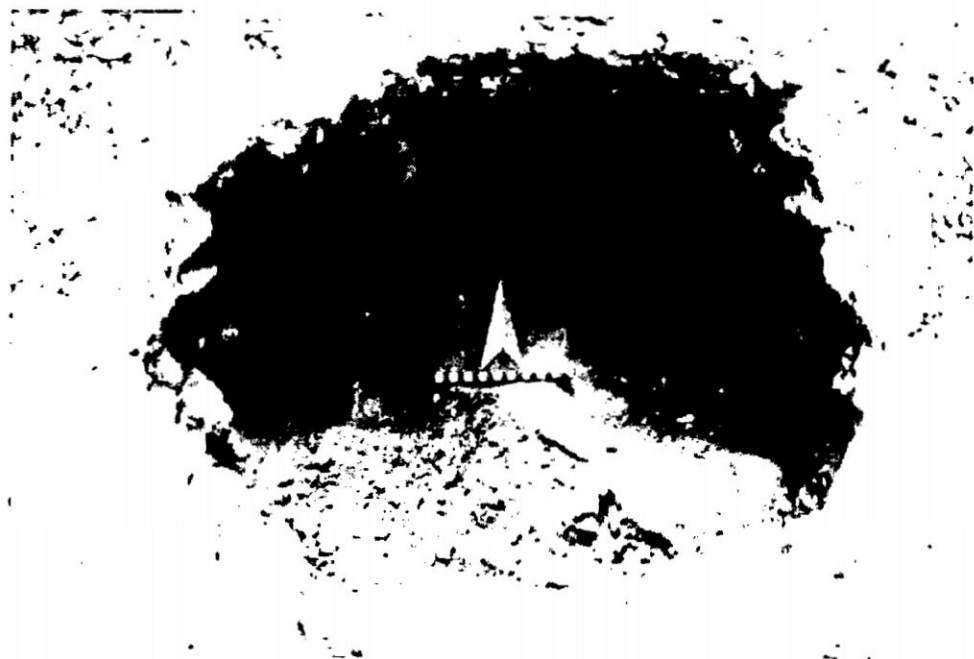
Foto Nro. 24: Véase la Cista número 5, excavado en suelo natural.

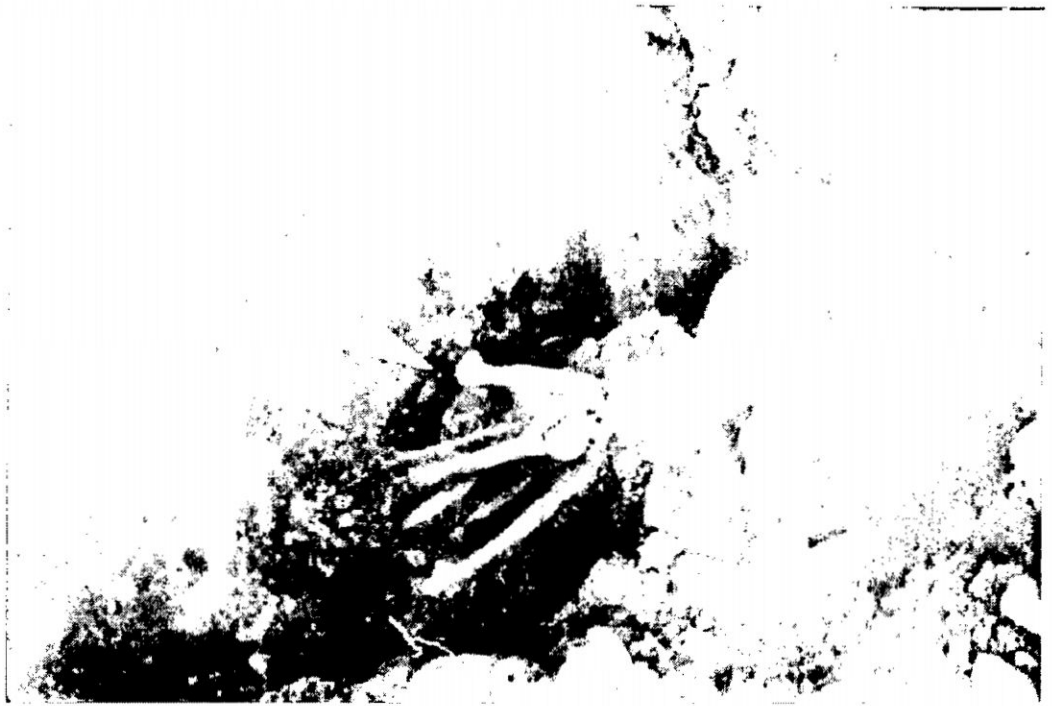
Foto Nro. 77: Véase los restos óseos humanos en clara posición de cuclillas en la esquina norte del recinto Nro.20.
