**Evaluación de anuncios publicitarios como agentes de contaminación  
visual en el centro histórico de Huamanga - Ayacucho, 2024**

**MAESTRA EN CIENCIAS DE LA INGENIERÍA, MENCIÓN  
GERENCIA DE PROYECTOS Y MEDIO AMBIENTE**

**AYACUCHO - PERÚ**

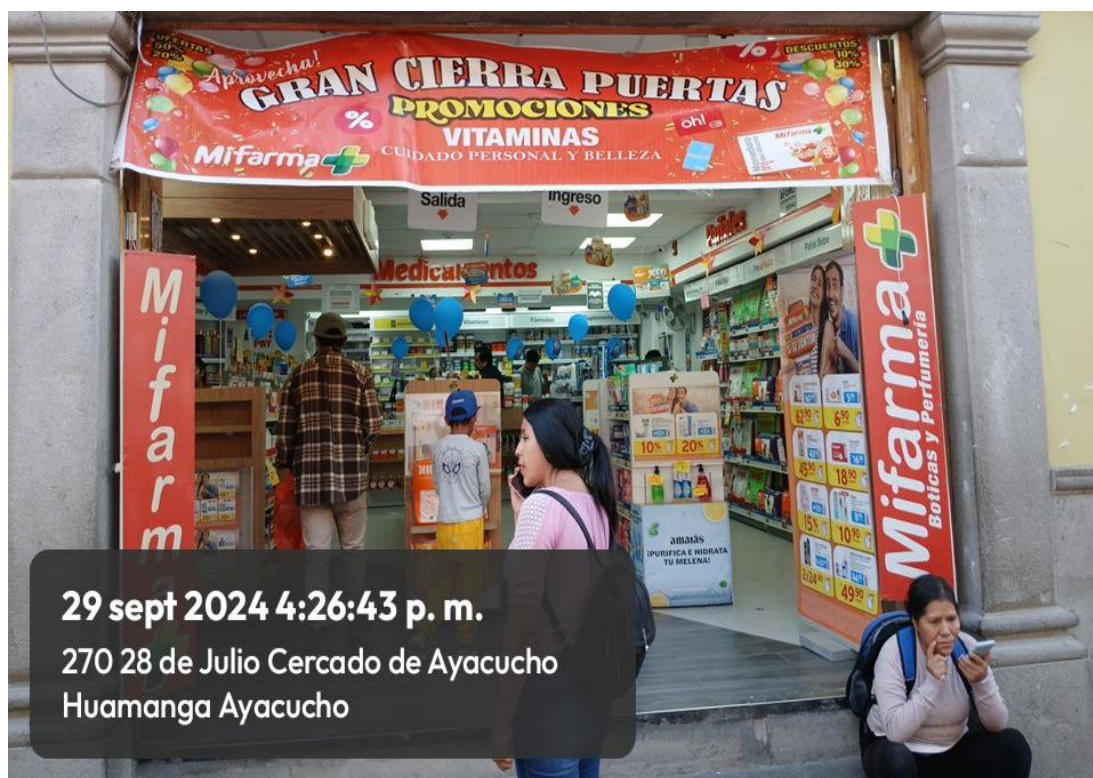
Figura 10

Contaminación visual por **banner**

- Según la ordenanza Municipal anexo 09, el agente contaminante visual según Marco legal es el **Artículo 76°**, donde menciona que, en el Centro histórico de la ciudad de Ayacucho, quedan prohibidos los anuncios de **tipo gigantografía o banner**.

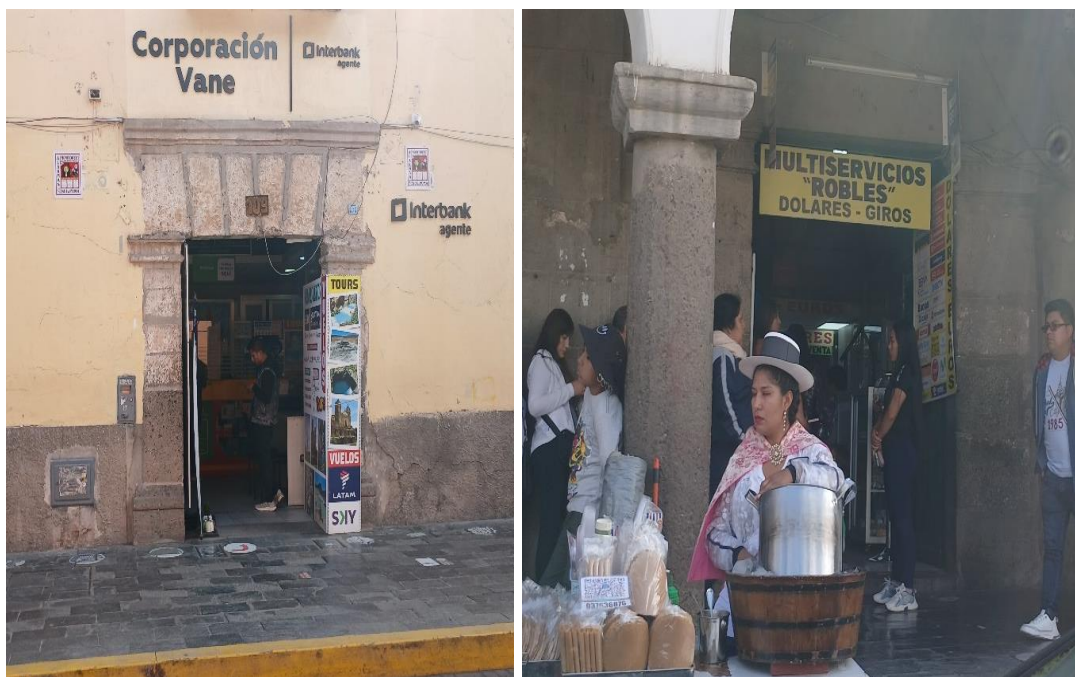
**Figura 11**

*Contaminación visual por rótulos mal ubicados*

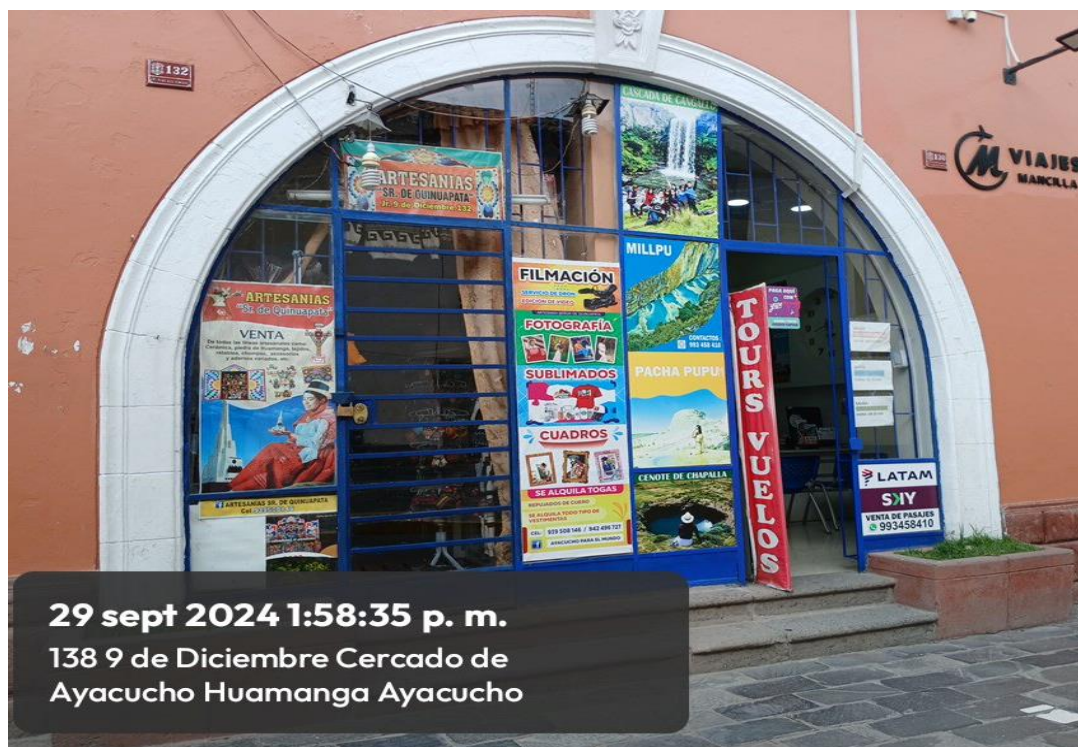
**Figura 12**

*Contaminación visual por afiches y carteles*

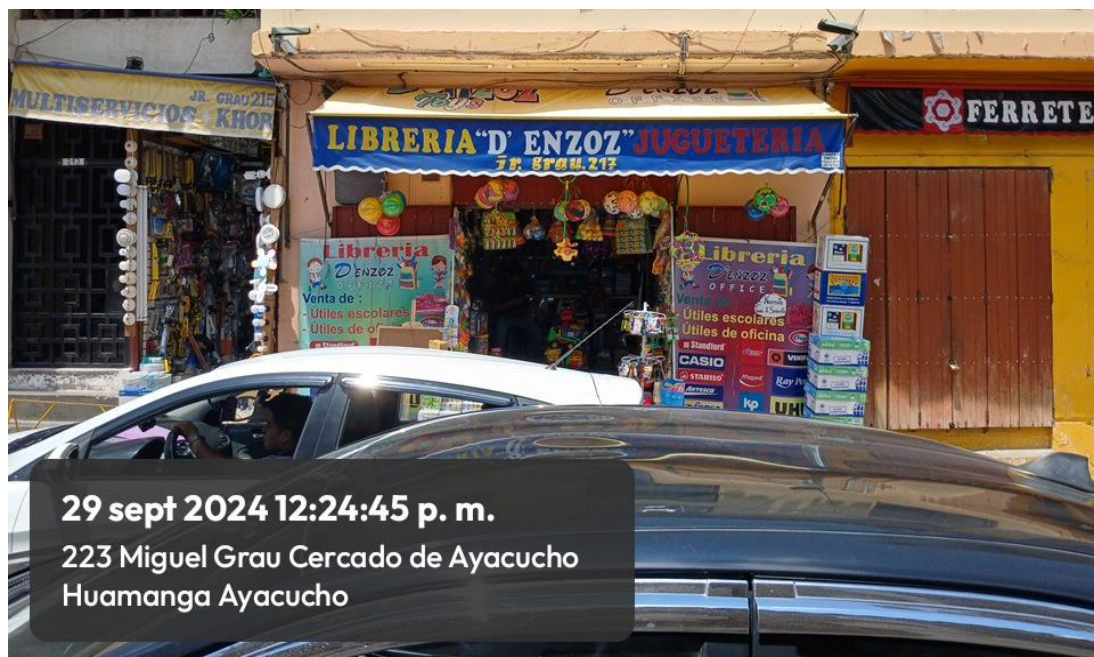
**Figura 13**

*Contaminación visual por anuncios en toldos*

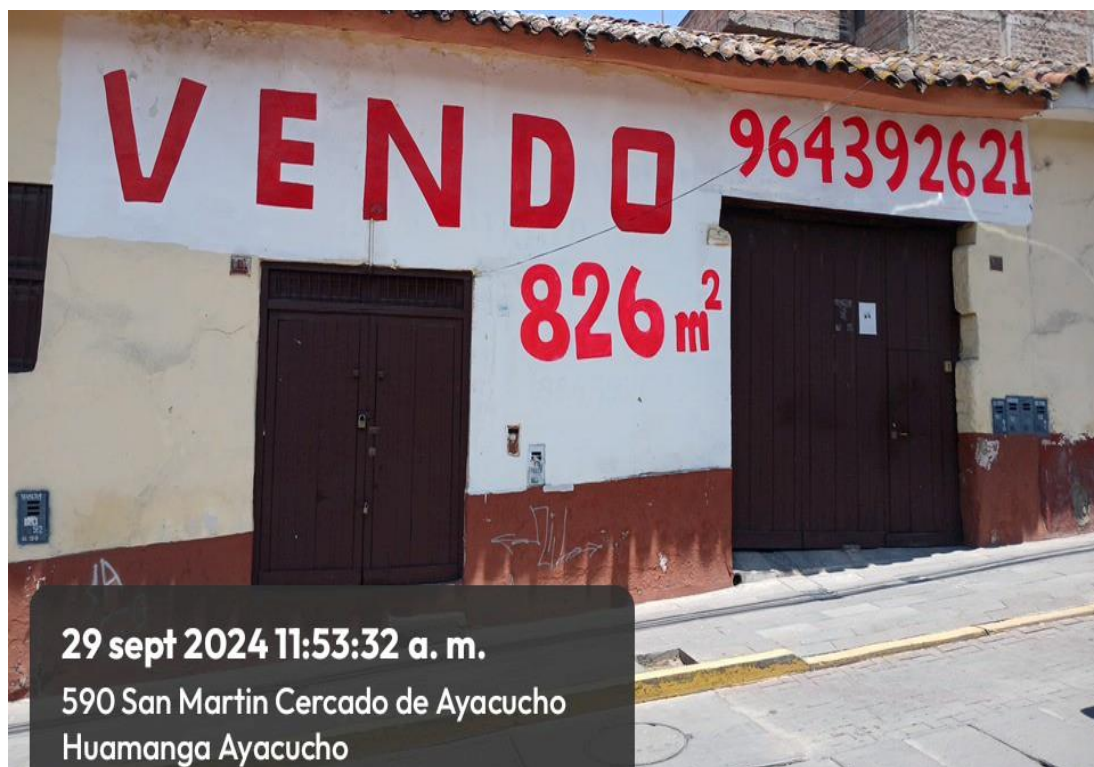
**Figura 14**

*Contaminación visual por pintas murales*

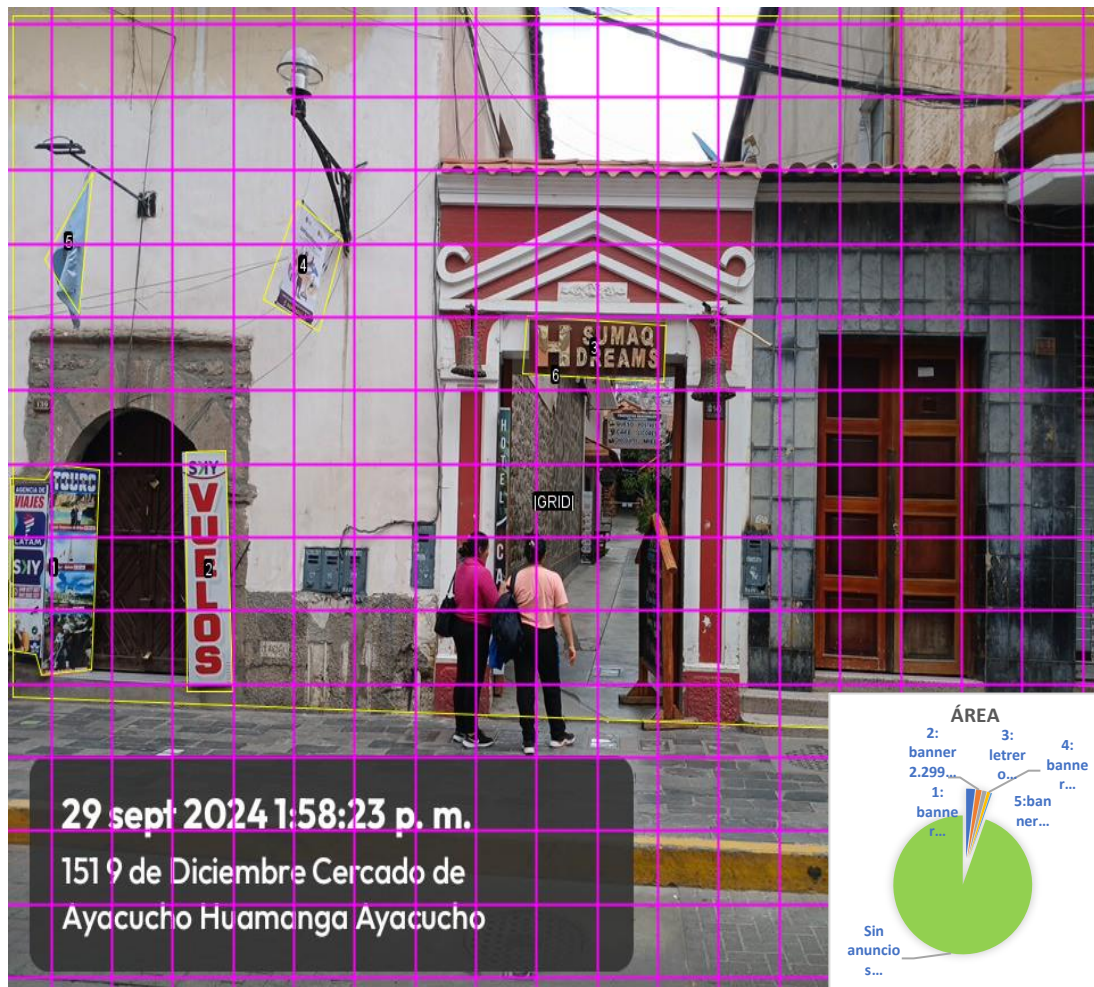
La Figura 19 es la prueba más contundente de que la Contaminación Visual en el Jirón 9 de diciembre no es un problema de área ( $m^2$ ) sino de formato y desorden. A pesar de que el 95% de la fachada está libre, la concentración de múltiples banners colgantes y pequeños en la zona de acceso genera suficiente caos visual para justificar la alta percepción de molestia ciudadana. El foco del control debe ser el formato de bandera/colgante y la acumulación en las entradas.

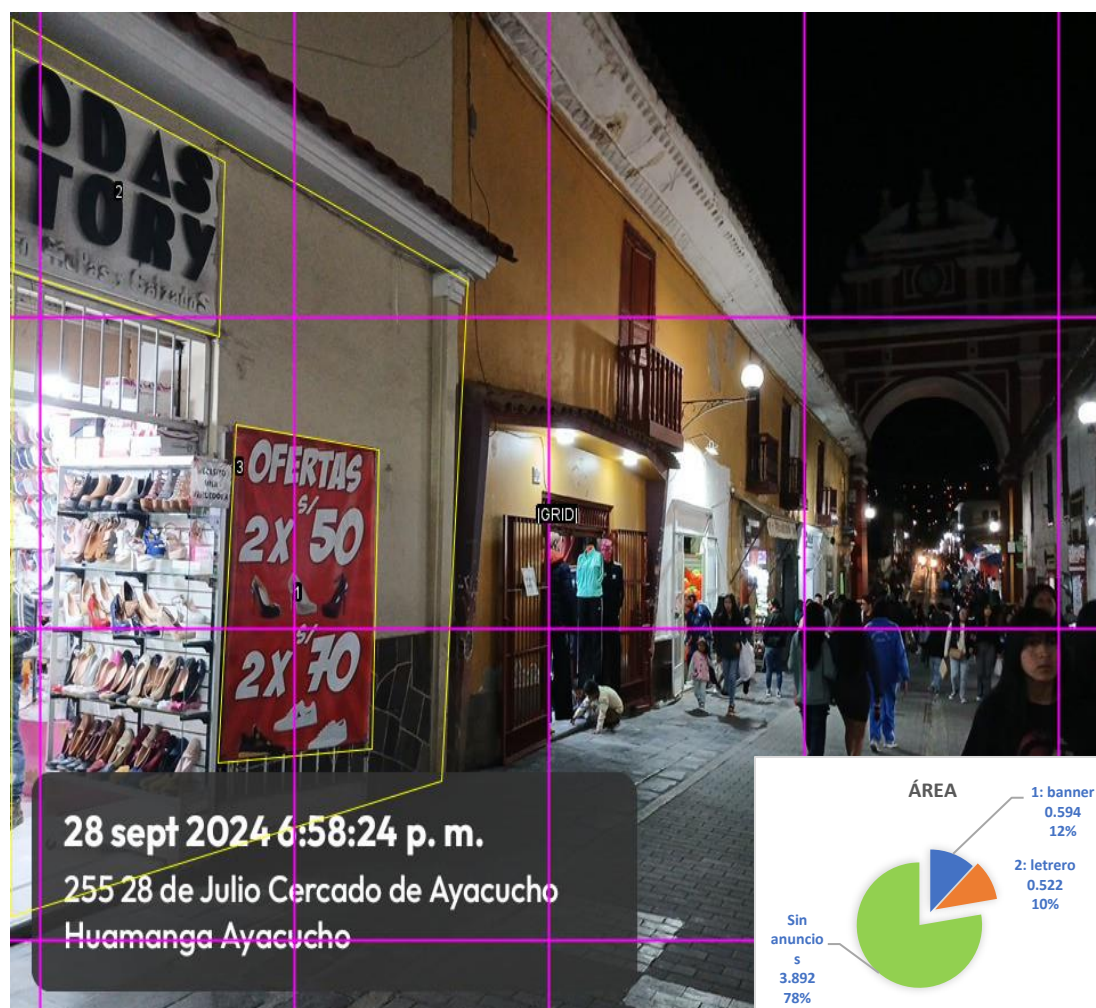
La Figura 20 es la prueba empírica de que, en las zonas críticas como el Jirón 28 de Julio, la Contaminación Visual se debe a la agresividad y concentración de múltiples banners y letreros en establecimientos específicos. El impacto visual es desproporcionado al área total (solo 22% de ocupación en este punto), lo que justifica la alta percepción negativa de la ciudadanía. La necesidad de intervención debe centrarse en la estandarización de formatos y la fiscalización nocturna en estas cuadras críticas.

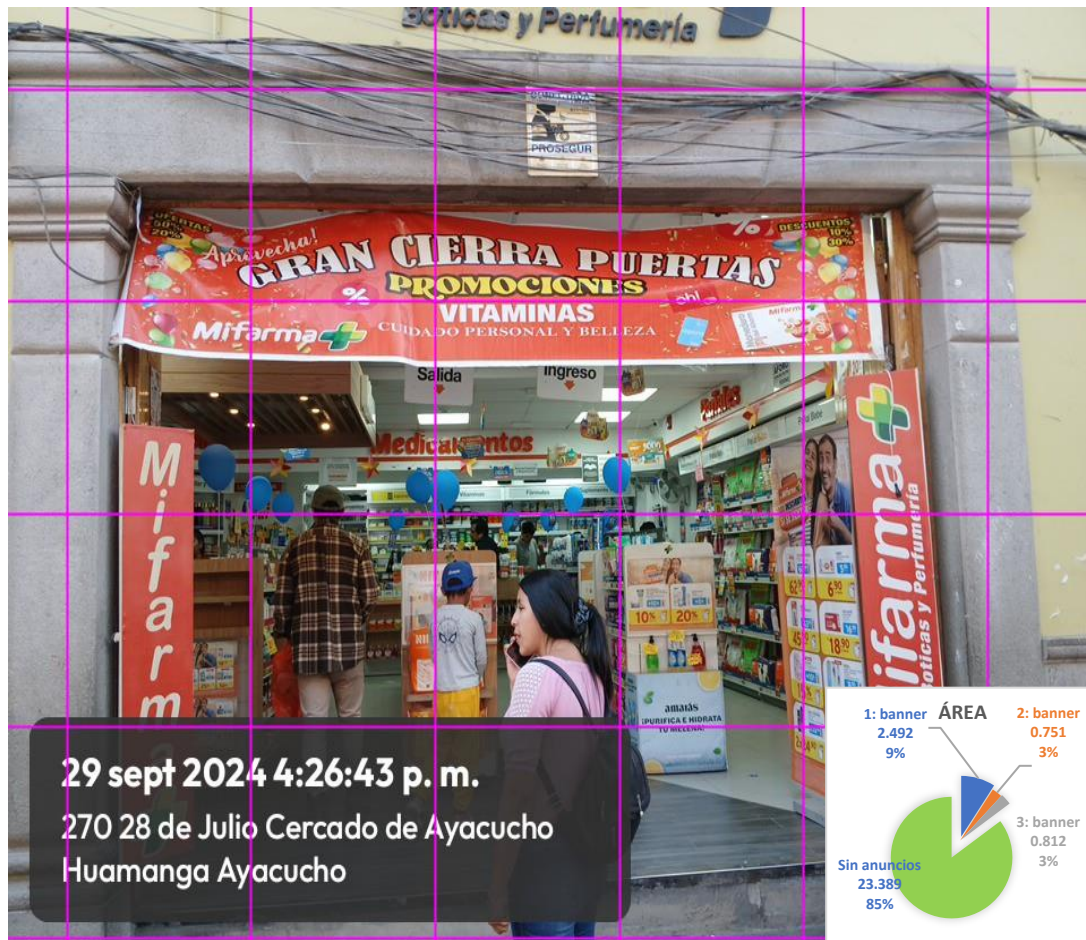
La Figura 21 es la prueba empírica de un caso de contaminación visual extrema y localizada. A pesar de que el 85% de la fachada está libre, la ocupación total del vano de ingreso (15% del área) por banners grandes, coloridos y superpuestos, genera el máximo impacto negativo posible. Este tipo de transgresión no es solo estética, sino un incumplimiento grave de las regulaciones patrimoniales, justificando la propuesta de gestión y fiscalización urgente.

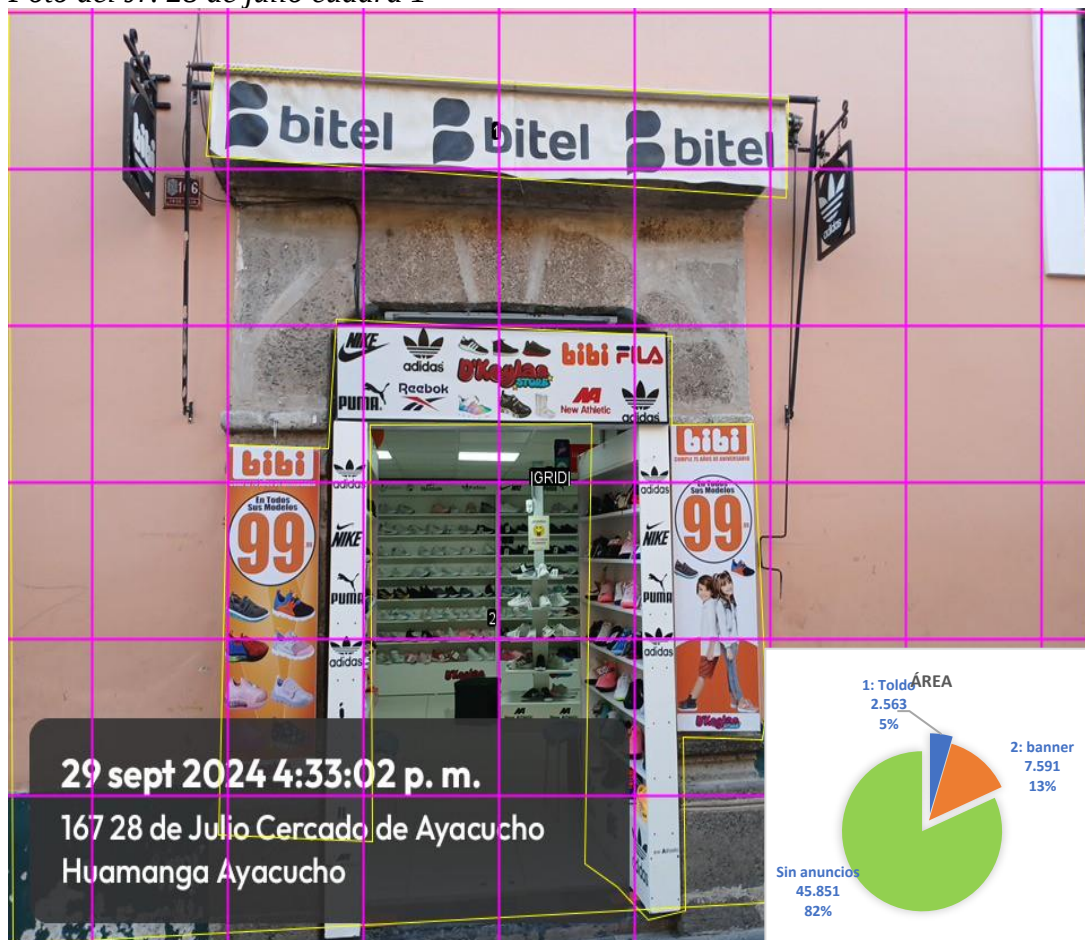
La Figura 22 ilustra cómo la Contaminación Visual se manifiesta como un conflicto entre la identidad comercial y el patrimonio. A pesar de la baja ocupación de área (18%), la combinación de elementos de gran formato (banner/letrero) con toldos y publicidad en el vano genera una agresión visual extrema en el nivel peatonal. Esta invasión del espacio de ingreso justifica la alta percepción negativa de la población y subraya la necesidad de incluir la regulación de toldos y elementos salientes en el plan de reordenamiento.

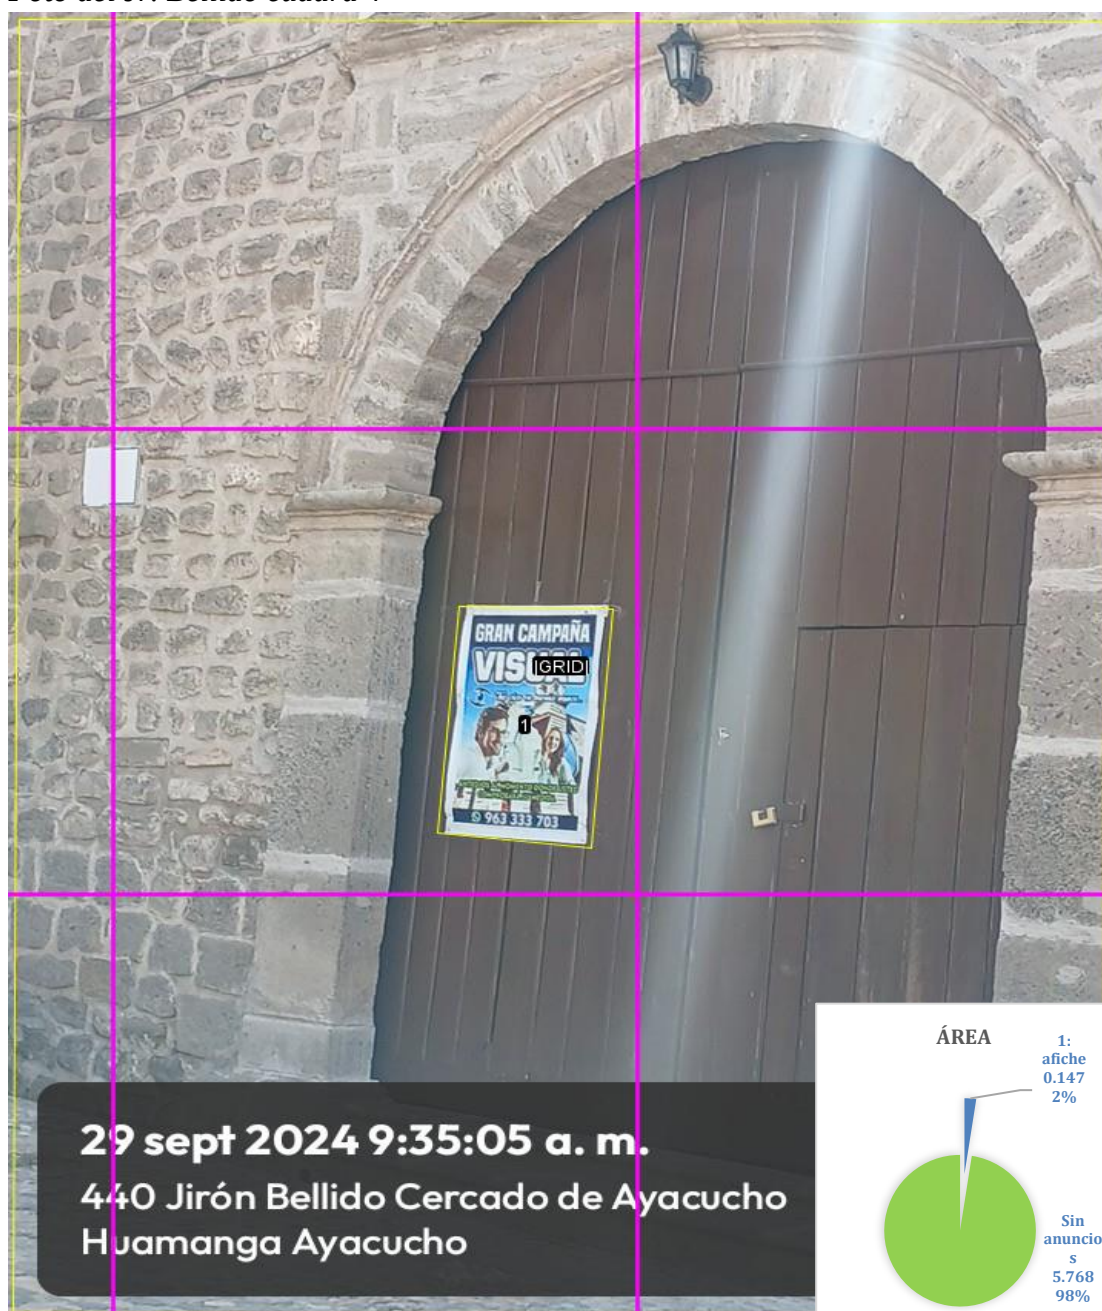
La Figura 24 proporciona la evidencia final de que la Contaminación Visual en Ayacucho es un problema de calidad, no de cantidad. A pesar de que el 98% de la fachada está libre, la agresividad de un solo afiche/banner es suficiente para justificar la alta percepción de deterioro estético y molestia de la población. Esto subraya la

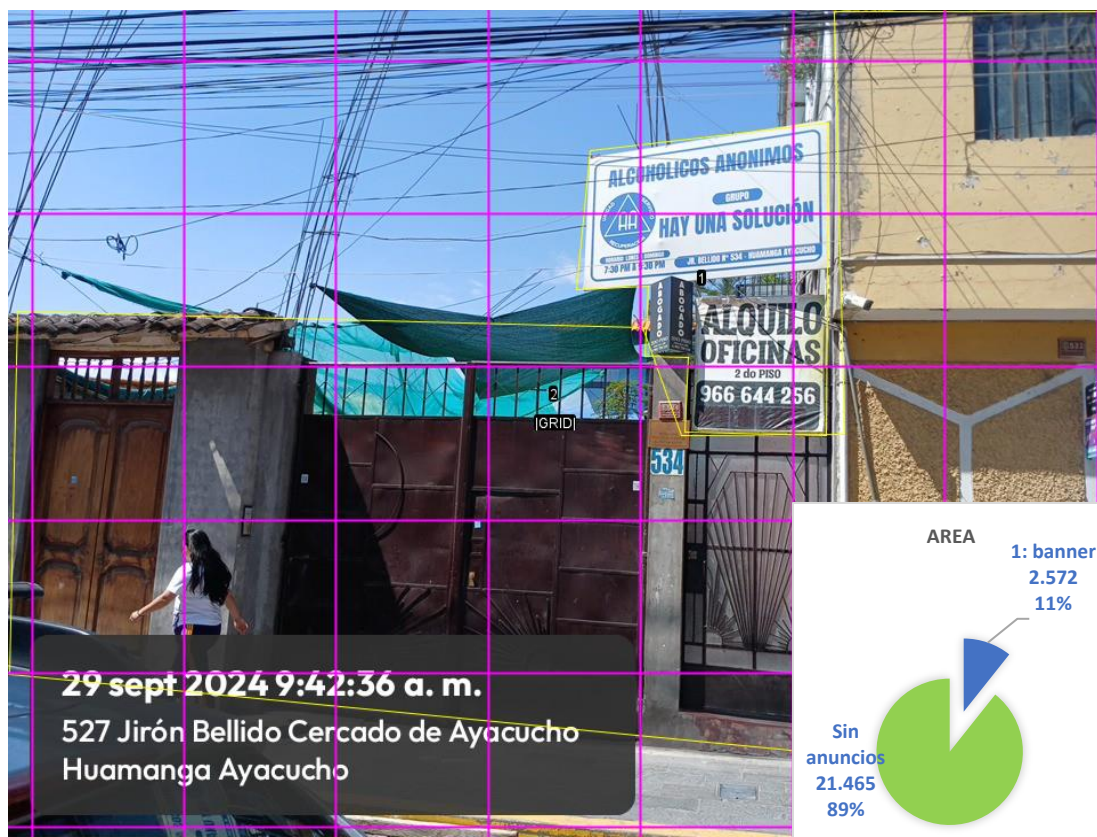
La Figura 25 confirma que la Contaminación Visual en las áreas periféricas (Jr. Bellido) se debe a la agresividad de elementos auto-soportados y la invasión del espacio aéreo (11% de ocupación). Este tipo de contaminación subraya que el plan de gestión debe ir más allá de las fachadas e incluir la regulación estricta de estructuras publicitarias independientes en el espacio público. Esto refuerza la necesidad de una solución integral que atienda tanto a la fachada como al mobiliario urbano y a la percepción ciudadana.

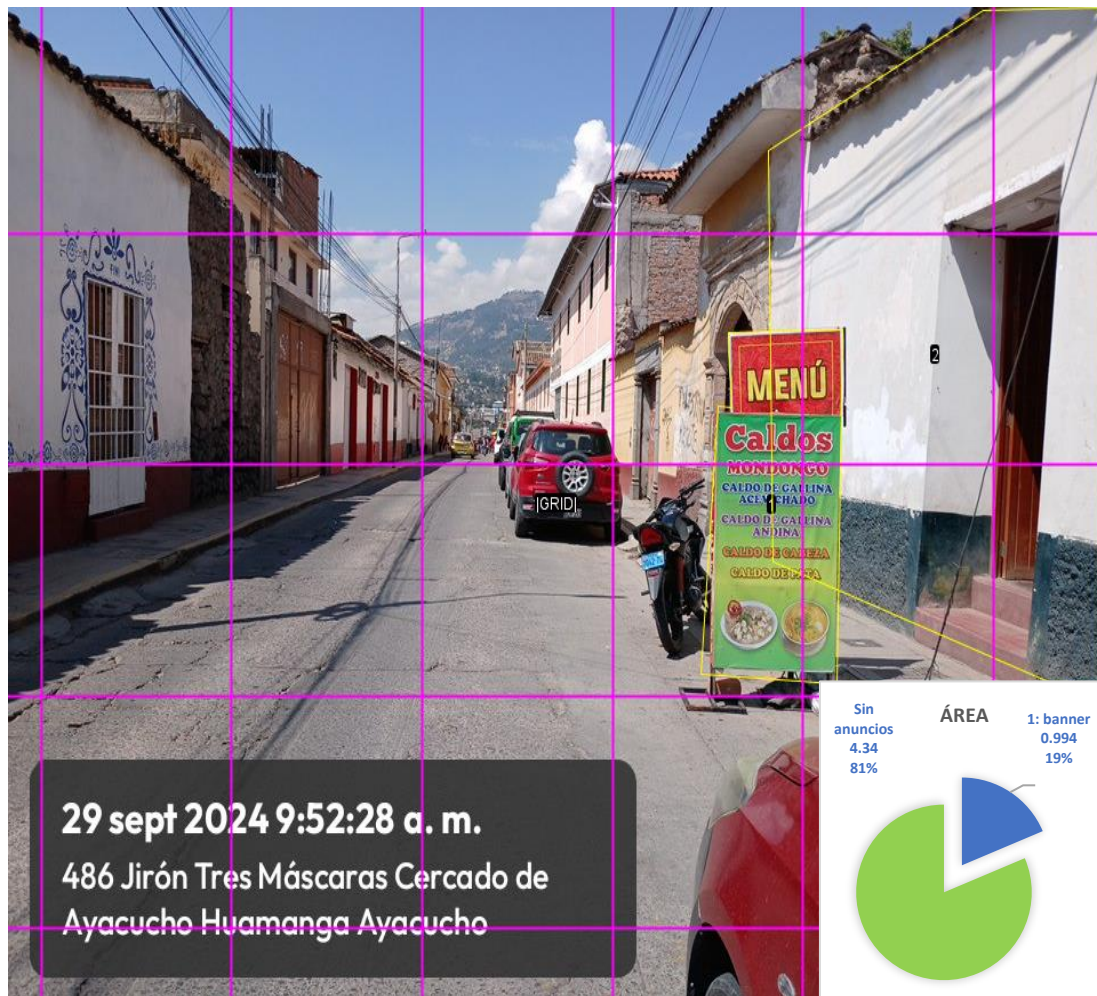
La Figura 26 demuestra que la Contaminación Visual en Ayacucho se extiende al espacio público, siendo los banners auto-soportados los agentes de mayor impacto. Este tipo de contaminación (19% de ocupación en un punto) bloquea el campo visual y el flujo peatonal, lo cual refuerza la alta percepción negativa de la ciudadanía. La evidencia subraya la necesidad de que el plan de gestión establezca regulaciones estrictas para el uso de elementos publicitarios en la acera, prohibiendo aquellos que obstaculicen la movilidad y el orden visual en el centro histórico.

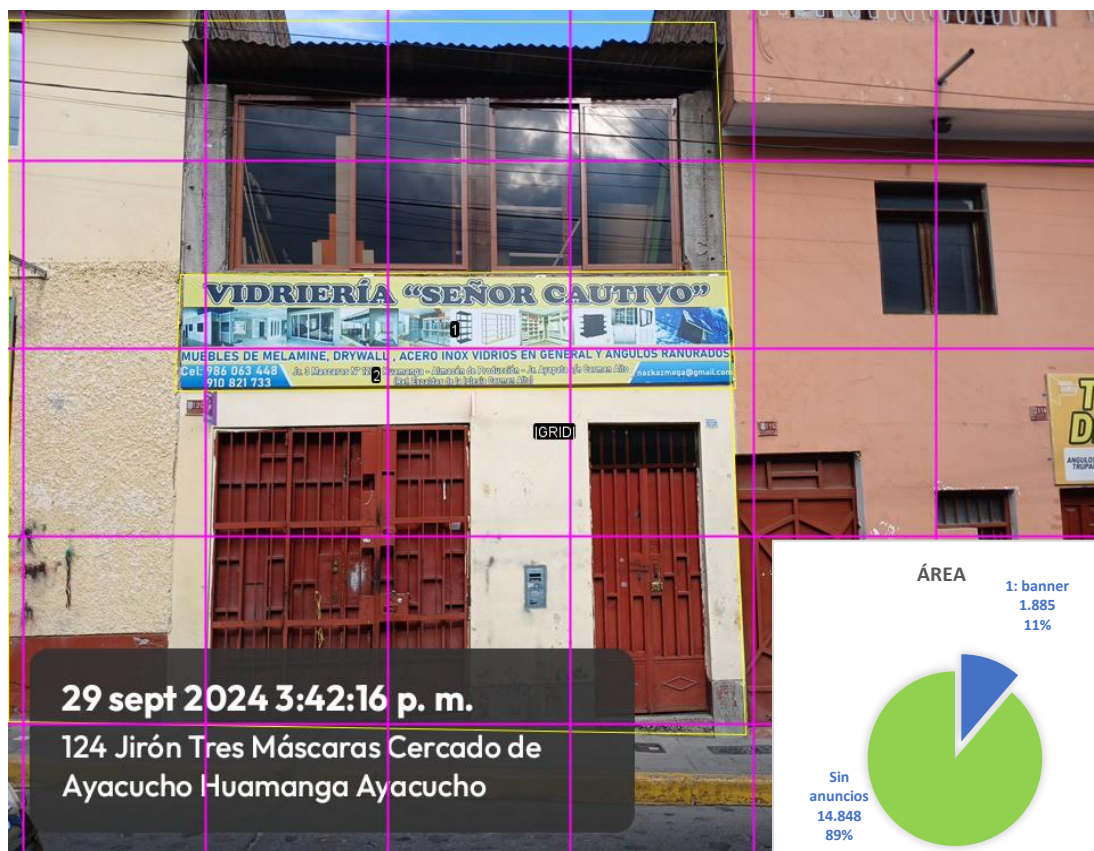
La Figura 27 confirma que la Contaminación Visual en el Jirón Tres Máscaras se debe a la agresividad de un único banner que invade totalmente el nivel superior de la fachada. A pesar de la baja ocupación de área (11%), este tipo de invasión es percibido como grave por su impacto en la estética del entorno. Este hallazgo subraya que el plan de gestión debe establecer la prohibición estricta de cubrir los vanos con cualquier tipo de publicidad y regular el uso de colores estridentes en toda la zona patrimonial.

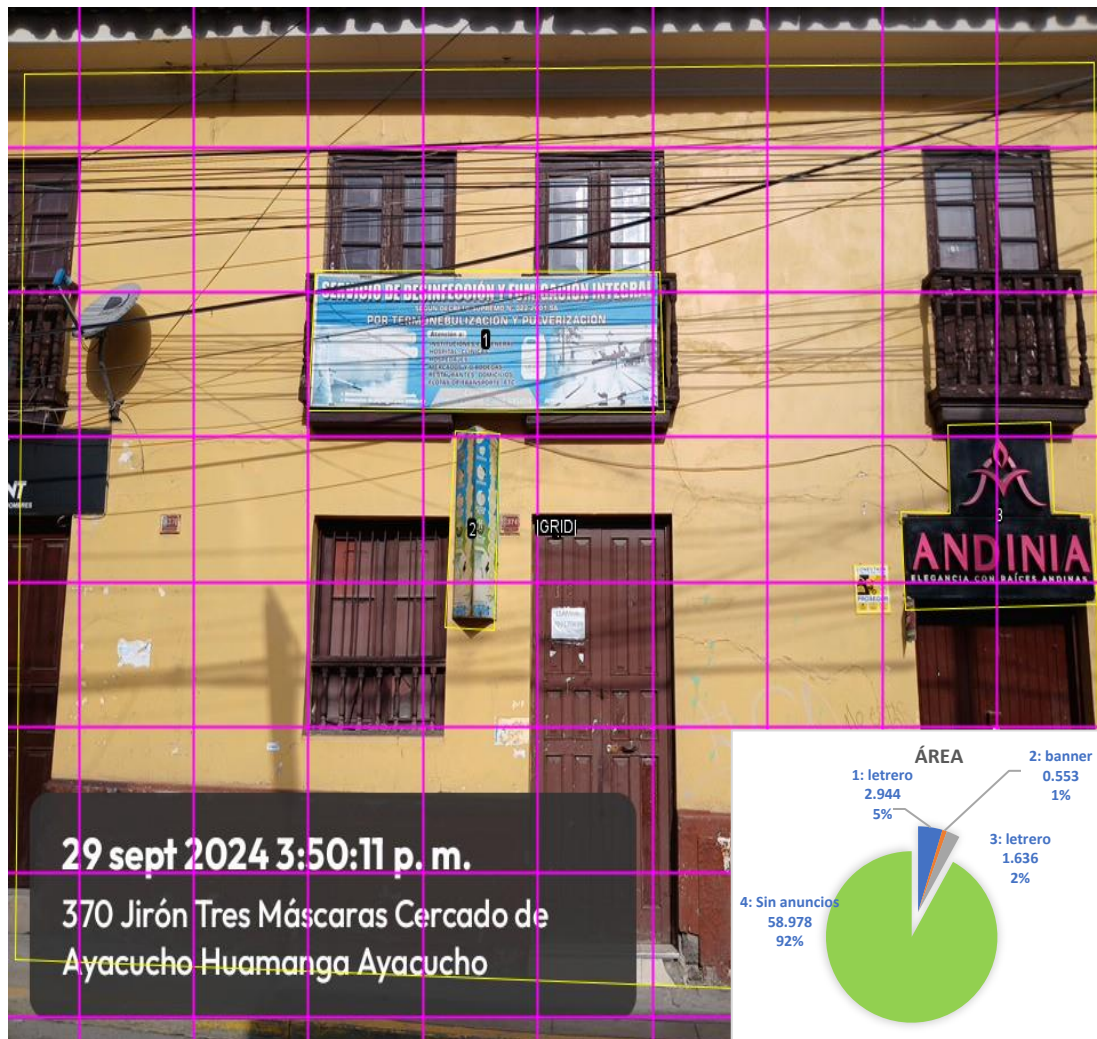
La Figura 30 confirma que la Contaminación Visual en el Jirón Tres Máscaras es un problema de desorden y falta de estandarización. A pesar de que el 90% de la fachada está libre, la acumulación de letreros y banners (10% de ocupación) con formatos dispares y ubicaciones irregulares anula la armonía del nivel superior. Este hallazgo subraya la necesidad de que el plan de gestión regule la ubicación espacial de los anuncios, estableciendo directrices claras sobre cornisas y balcones para evitar la acumulación que genera la alta percepción de molestia.

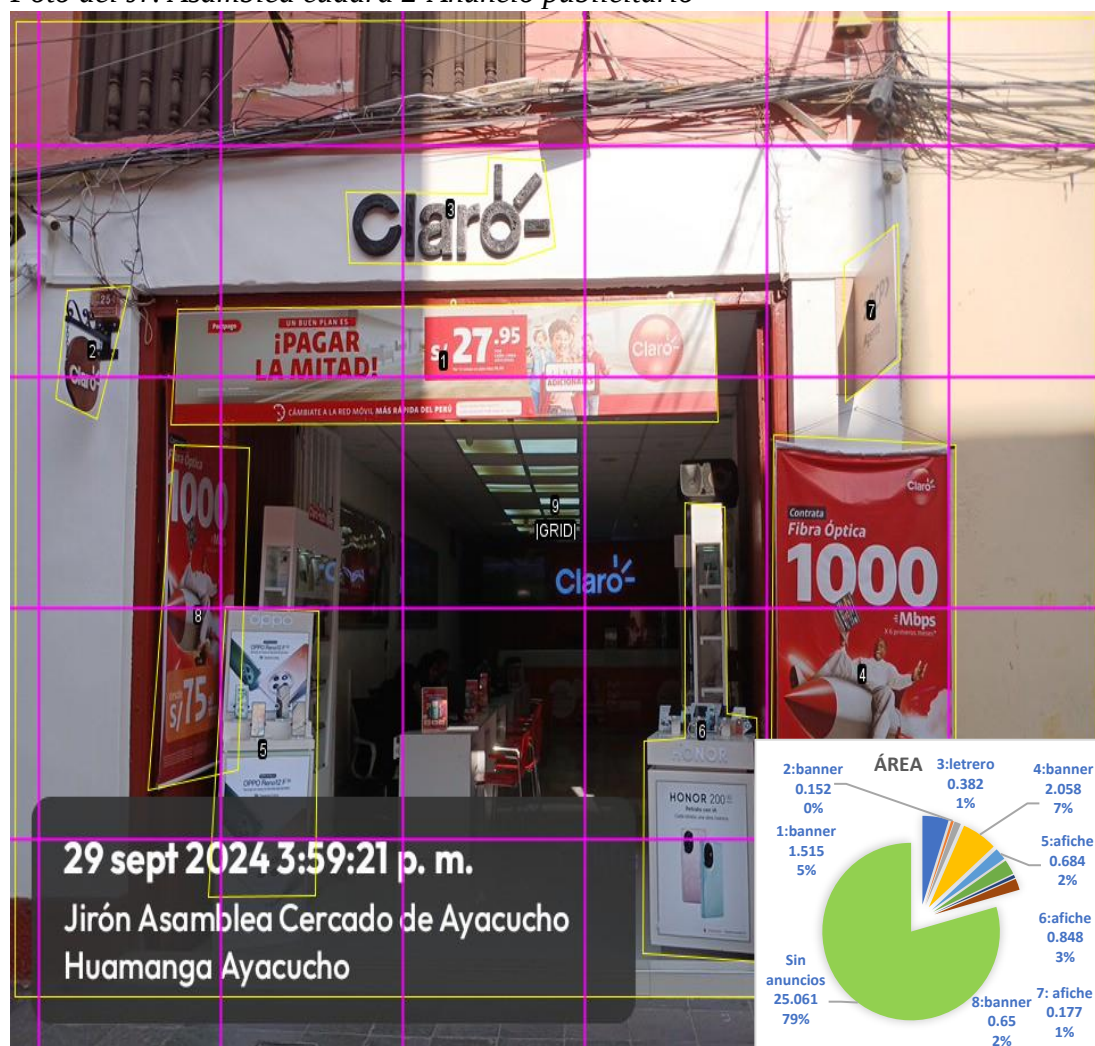
La Figura 34 es la evidencia más contundente de la Contaminación Visual en el Jirón Asamblea: una saturación visual extrema donde el 21% de área está invadida por una multiplicidad de banners y letreros. Este nivel de desorden y agresividad cromática justifica plenamente la clasificación de la zona como crítica y explica la abrumadora percepción negativa de la población (88.8% de afectación a la salud). Este hallazgo

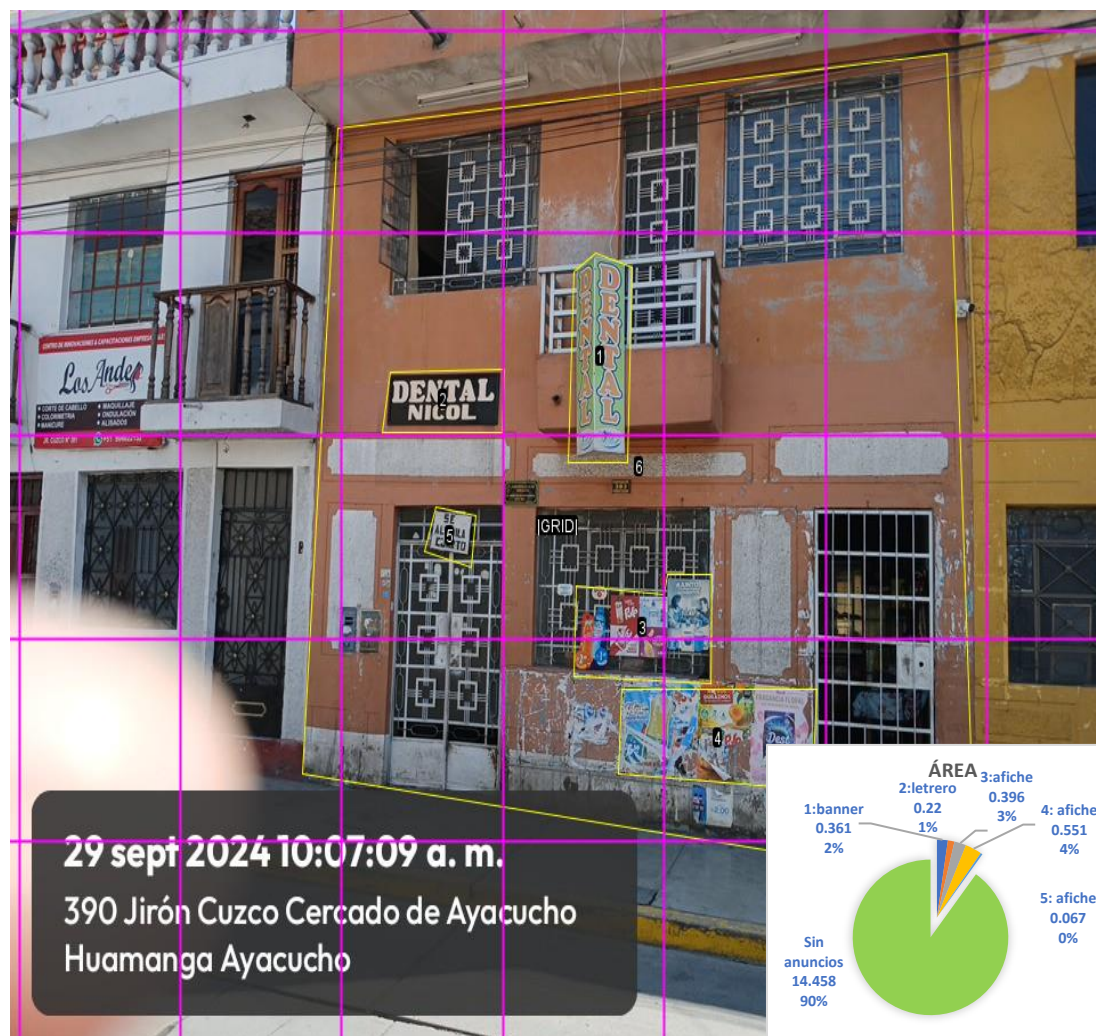
La Figura 38 confirma que la Contaminación Visual en el Jirón Cuzco es un problema de desorden, acumulación de afiches pequeños y disonancia formal. A pesar de que el 90% de la fachada está libre, la densidad de mensajes (10% de ocupación) en el nivel peatonal genera un caos visual, justificando la alta percepción de molestia de la población. Este hallazgo subraya la necesidad de que el plan de gestión regule la prohibición del pegado de afiches y establezca criterios de ubicación y diseño para letreros formales en toda la zona patrimonial.

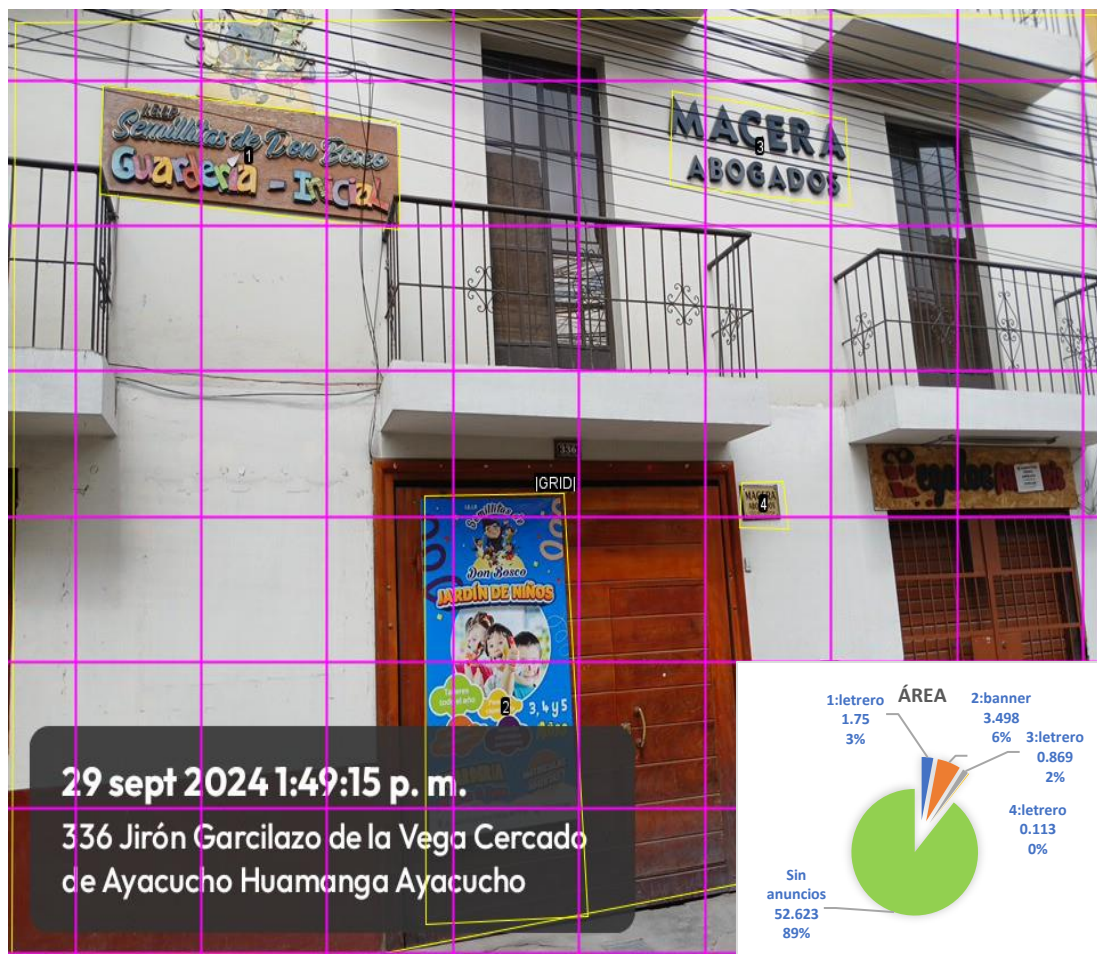
La Figura 39 es la prueba final de que la Contaminación Visual es un problema de gestión del desorden y la tipología. A pesar de que el 89% de la fachada está libre, la acumulación y disparidad de letreros y banners (11% de ocupación) anula la armonía estructural de la fachada. Este hallazgo subraya la necesidad de que el plan de gestión regule la estandarización de formatos, colores y ubicación para lograr una coexistencia armónica entre el uso comercial y el valor patrimonial de los edificios.

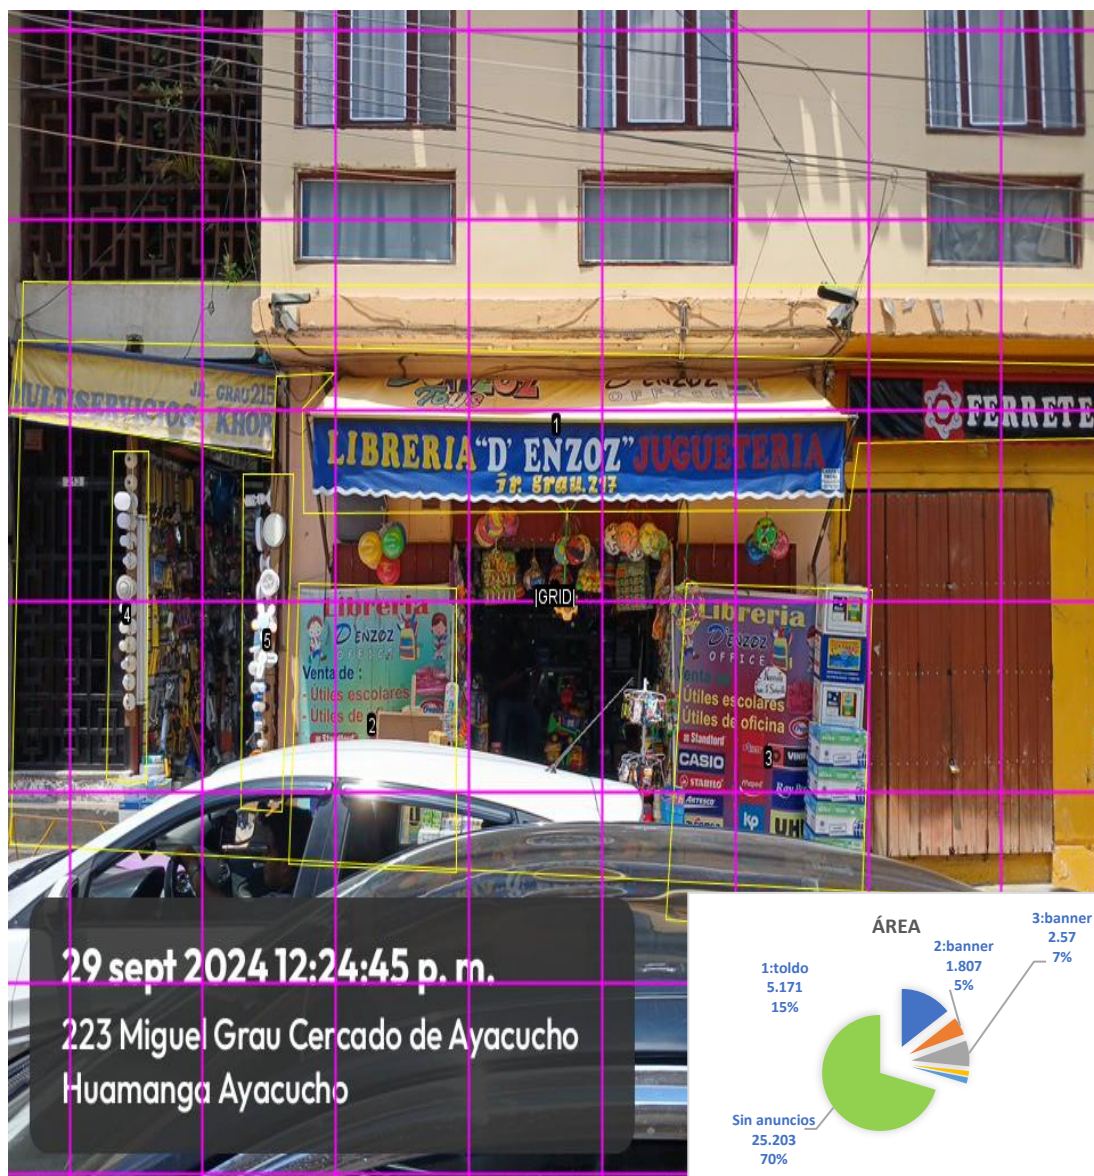
La Figura 40 es un hallazgo crítico que demuestra que la Contaminación Visual en el Jirón Grau es un problema de saturación masiva por elementos de gran formato. Con un 30% de ocupación total, la presencia de toldos y banners genera el nivel de invasión de área más alto. Este hallazgo subraya la necesidad de que el plan de gestión extienda la intervención de fiscalización a otras vías comerciales (como el Jr. Grau) y regule de

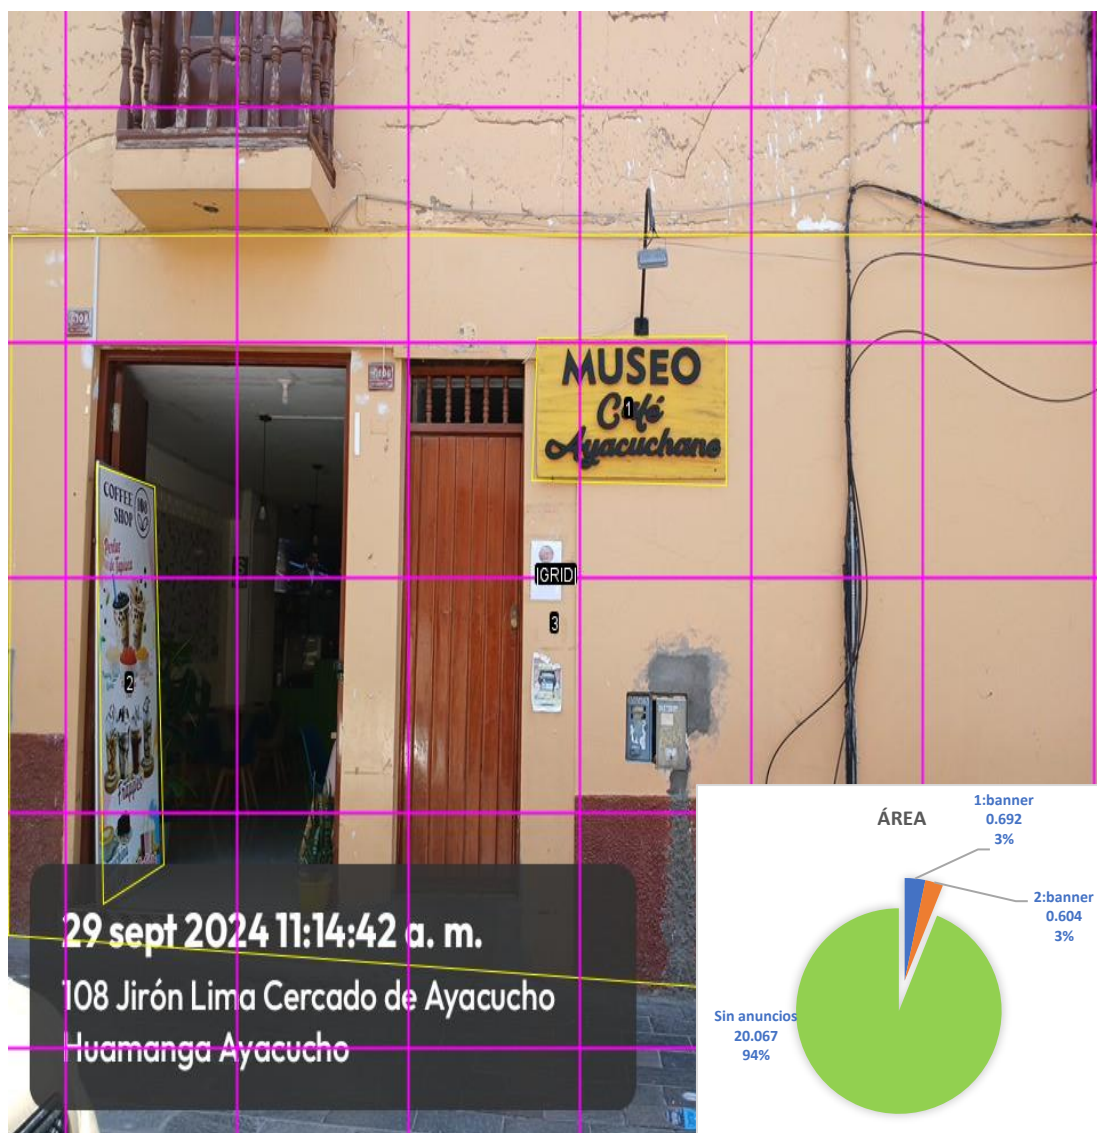
La Figura 41 demuestra que la Contaminación Visual en el Jirón Lima es un problema de invasión del espacio público (acera) por banners móviles, más que de saturación de fachada. A pesar de que el 94% de la fachada está libre, el banner vertical (3% de ocupación) en la acera interfiere con el flujo peatonal y la visibilidad. Este hallazgo

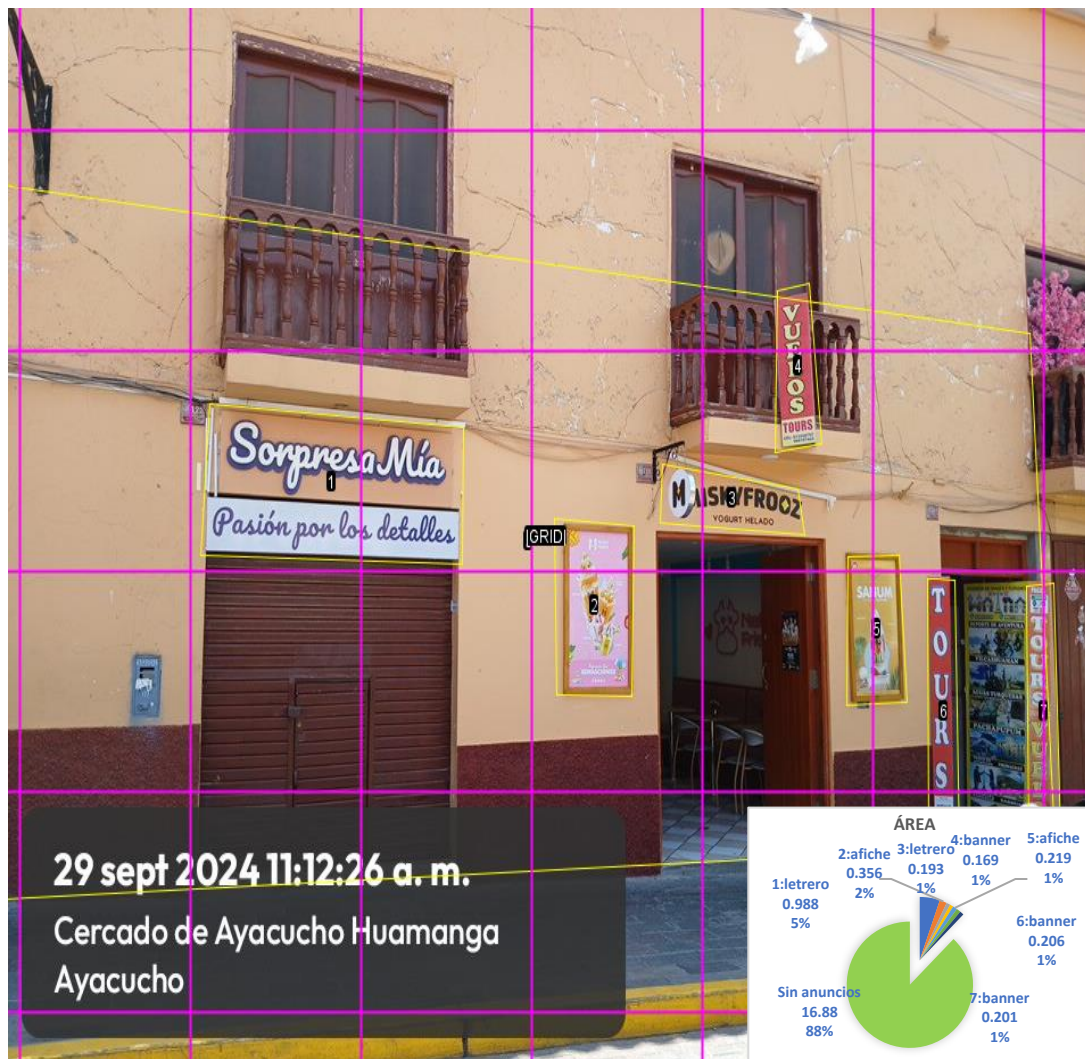
La Figura 42 confirma que la Contaminación Visual en el Jirón Lima es un problema de gestión del desorden y la tipología. A pesar de que el 88% de la fachada está libre, la acumulación (12% de ocupación) y la disparidad de letreros en el nivel superior y elementos salientes en el nivel peatonal anulan la armonía estructural y la legibilidad
