**Evaluación de anuncios publicitarios como agentes de contaminación  
visual en el centro histórico de Huamanga - Ayacucho, 2024**

**MAESTRA EN CIENCIAS DE LA INGENIERÍA, MENCIÓN  
GERENCIA DE PROYECTOS Y MEDIO AMBIENTE**

**AYACUCHO - PERÚ**

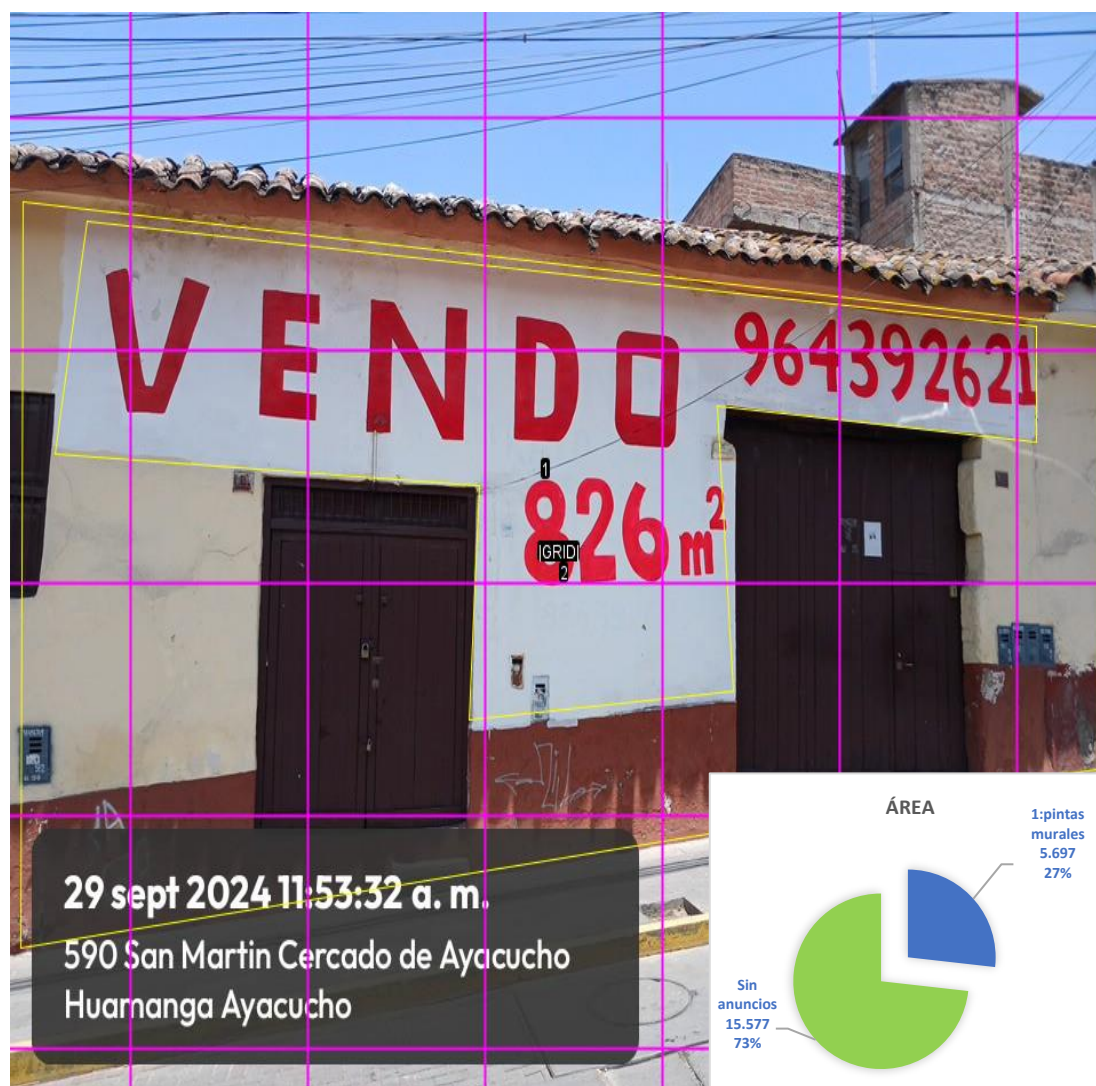
La Figura 45 es la prueba más contundente de la Contaminación Visual por invasión de área. El 27% de ocupación generado por la pinta mural de "VENDO" demuestra que este tipo de agente, aunque menos frecuente, es el más agresivo y desproporcionado en términos de impacto físico. Este hallazgo exige que el plan de gestión regule de forma estricta y prohíba el uso de pinturas murales o graffiti publicitarios en todo el centro histórico, y priorice la restauración de las fachadas afectadas por esta práctica.

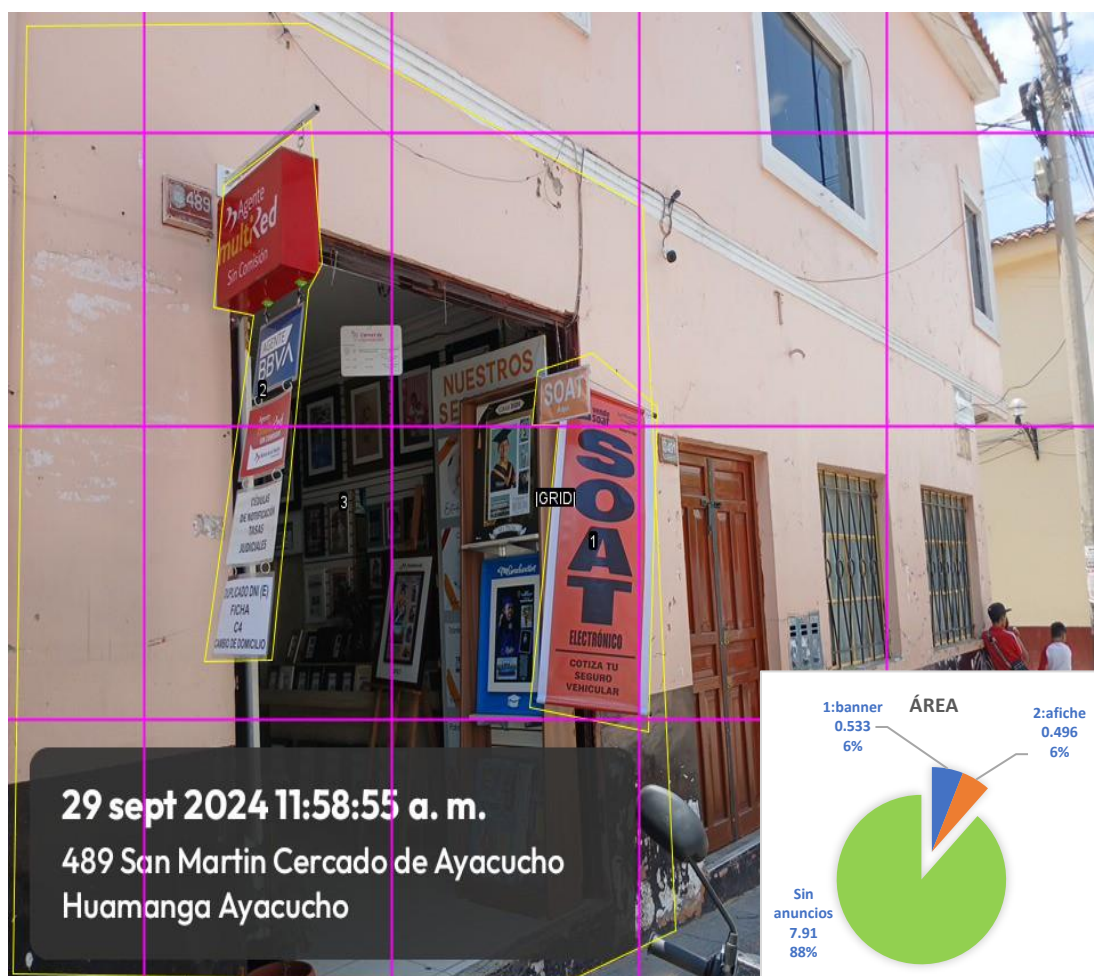
La Figura 46 confirma que la Contaminación Visual en el Jr. San Martín es un problema de saturación crítica y desorden por superposición de formatos pequeños salientes. A pesar de que el 88% de la fachada está libre, la acumulación y disparidad de banners y afiches (12% de ocupación total) anula la legibilidad y la estética del nivel peatonal. Este hallazgo subraya la necesidad de que el plan de gestión regule el número máximo de anuncios por establecimiento y prohíba la superposición de elementos colgantes y afiches en los vanos de ingreso para mitigar la molestia percibida por los ciudadanos.

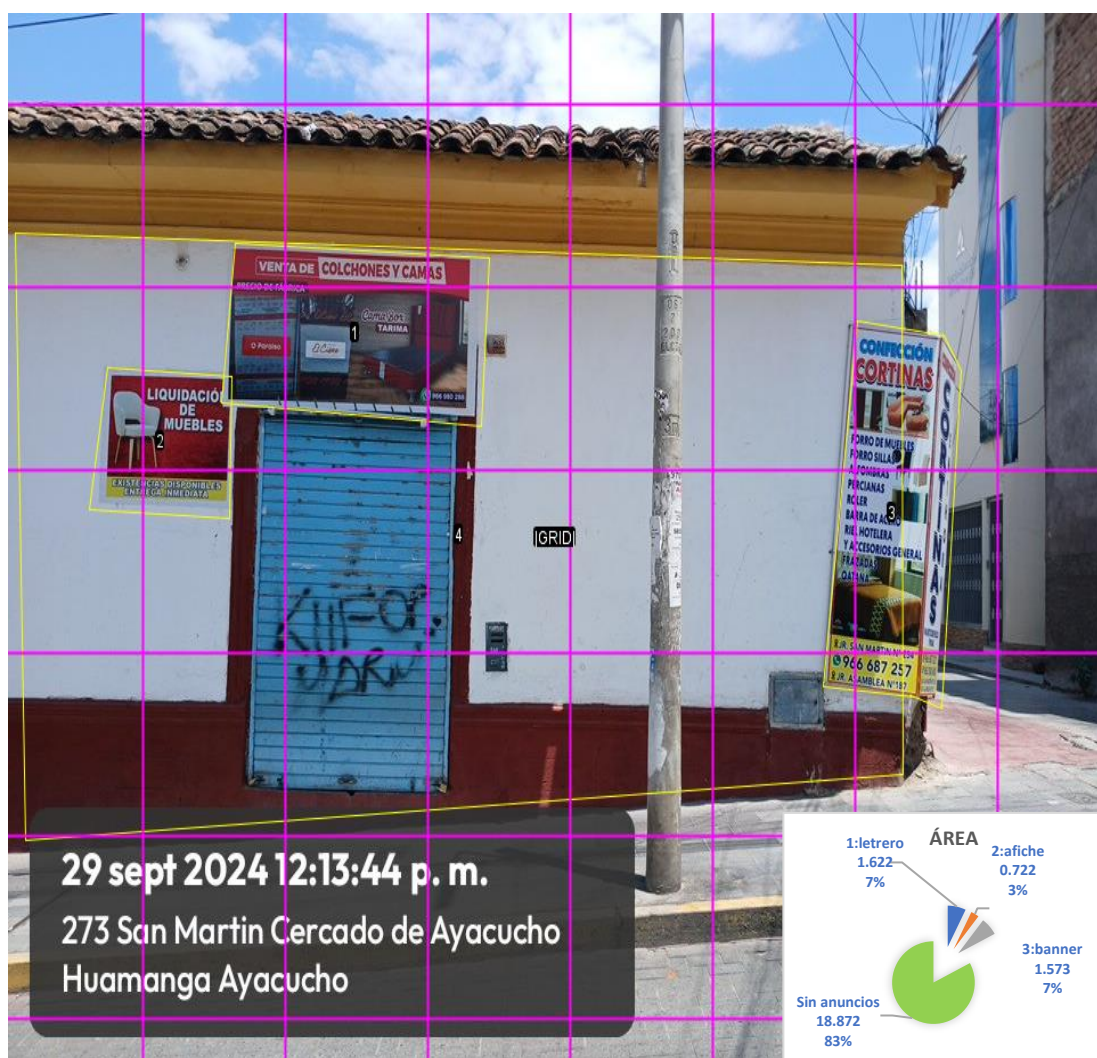
La Figura 50 confirma que la Contaminación Visual en el Jr. San Martín es un problema de invasión por letreros superpuestos y elementos auto-soportados en la acera. Con un 17% de ocupación y la coexistencia de múltiples tipos de agentes, el desorden visual es evidente. Este hallazgo subraya la necesidad de que el plan de gestión regule la prohibición de elementos en el mobiliario urbano (postes) y fomente el retiro de graffiti para mejorar la percepción estética y de seguridad del paisaje urbano.

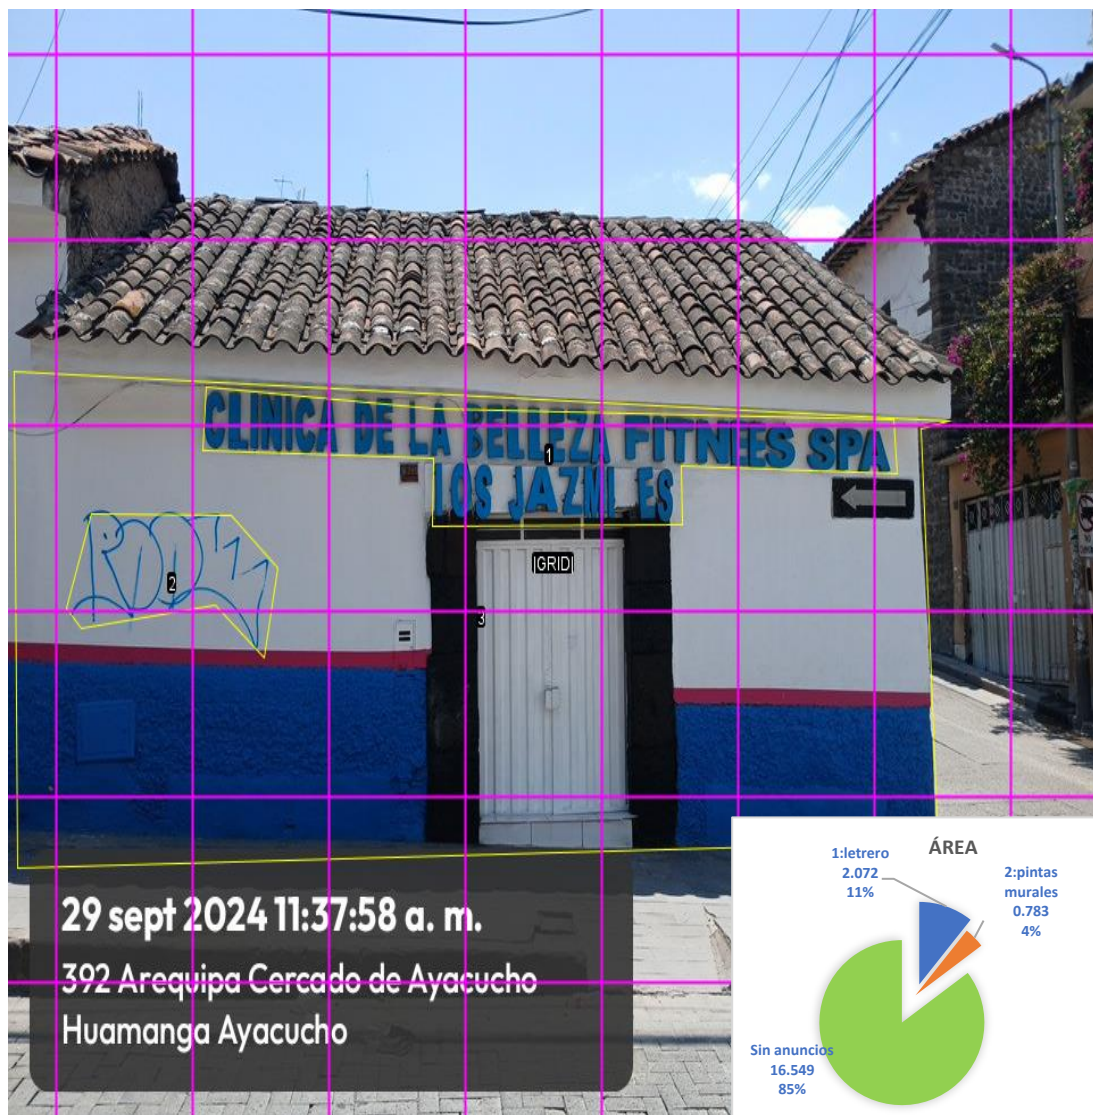
La Figura 54 es la prueba más contundente de la Contaminación Visual por invasión de área (39% de ocupación) y la dualidad de agentes (letrero formal + graffiti informal). Este porcentaje récord demuestra un fallo en la regulación y fiscalización. El hallazgo exige que el plan de gestión extienda la intervención de fiscalización inmediata al Jr. Arequipa y priorice el retiro de grafitis y la limitación de tamaño de letreros horizontales para revertir este severo deterioro estético y funcional del espacio público.

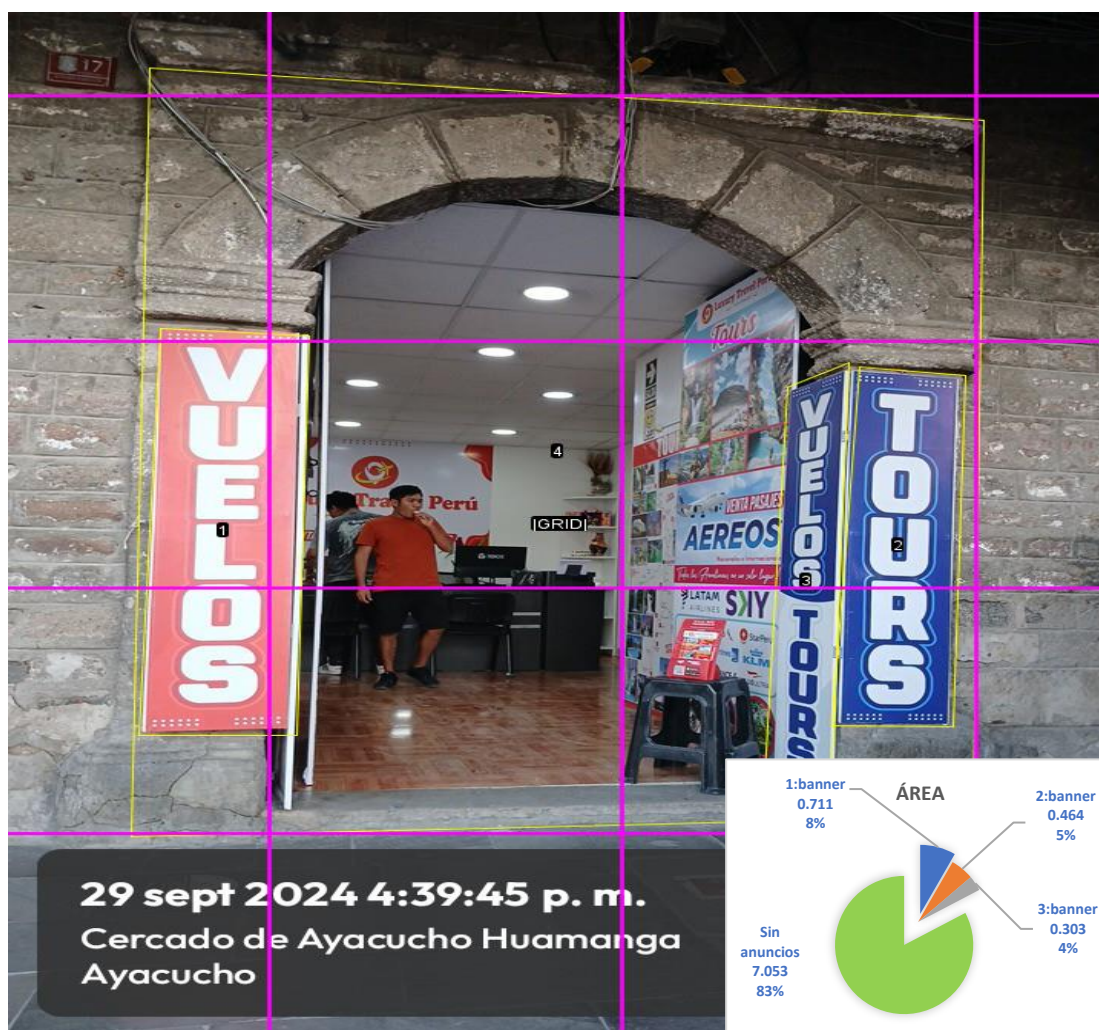
La Figura 57 es un ejemplo clave de cómo la Contaminación Visual en el Portal Unión es un problema de invasión tridimensional de banners verticales que, a pesar de la superficie libre restante (83%), genera una saturación crítica (17% de ocupación) en un elemento arquitectónico fundamental. Este hallazgo exige que el plan de gestión regule la prohibición total de elementos salientes o verticales que invadan los vanos de las fachadas en la Plaza de Armas y sus portales.

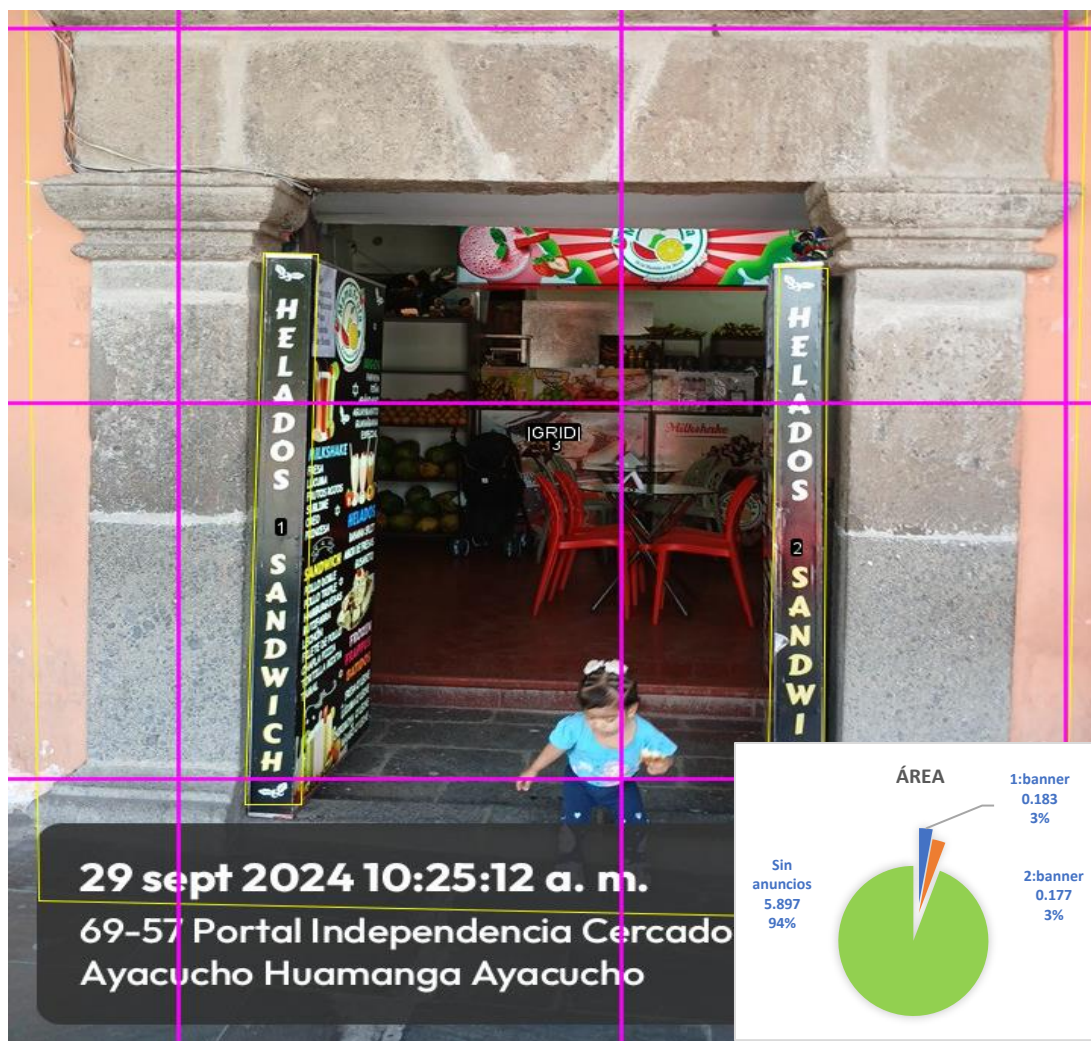
La Figura 58, junto con las Figuras 55-57, es la evidencia final que demuestra que la Contaminación Visual en los Portales de la Plaza de Armas no es un problema de gran ocupación superficial (solo 2%), sino de invasión estratégica de elementos salientes y verticales que destruyen la composición arquitectónica. Este hallazgo exige que el plan de gestión se centre en la prohibición estricta y total de cualquier tipo de anuncio que se ancle o invada los vanos y marcos de los Portales del Centro histórico, dada su condición de máxima prioridad patrimonial.

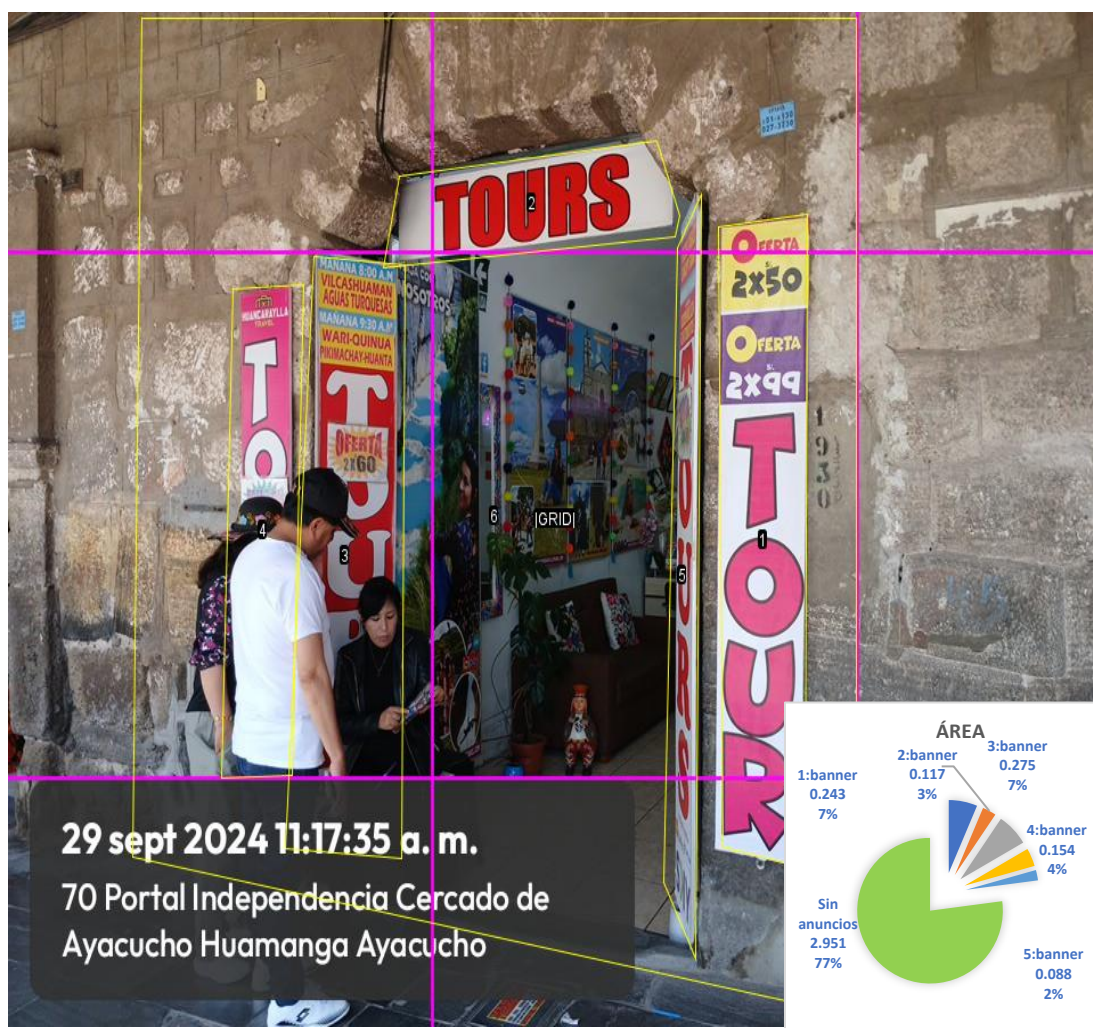
La Figura 60 es la evidencia más concluyente de la Contaminación Visual por saturación de vanos en zonas patrimoniales. El 23% de ocupación en el Portal Independencia, concentrado en múltiples agentes (banners y afiches), demuestra una situación crítica de desorden visual y un fallo de fiscalización. Este hallazgo exige que el plan de gestión priorice la remoción de todos los anuncios invasivos en los Portales de la Plaza de Armas y establezca una normativa de cero tolerancias a la publicidad en estos elementos estructurales.

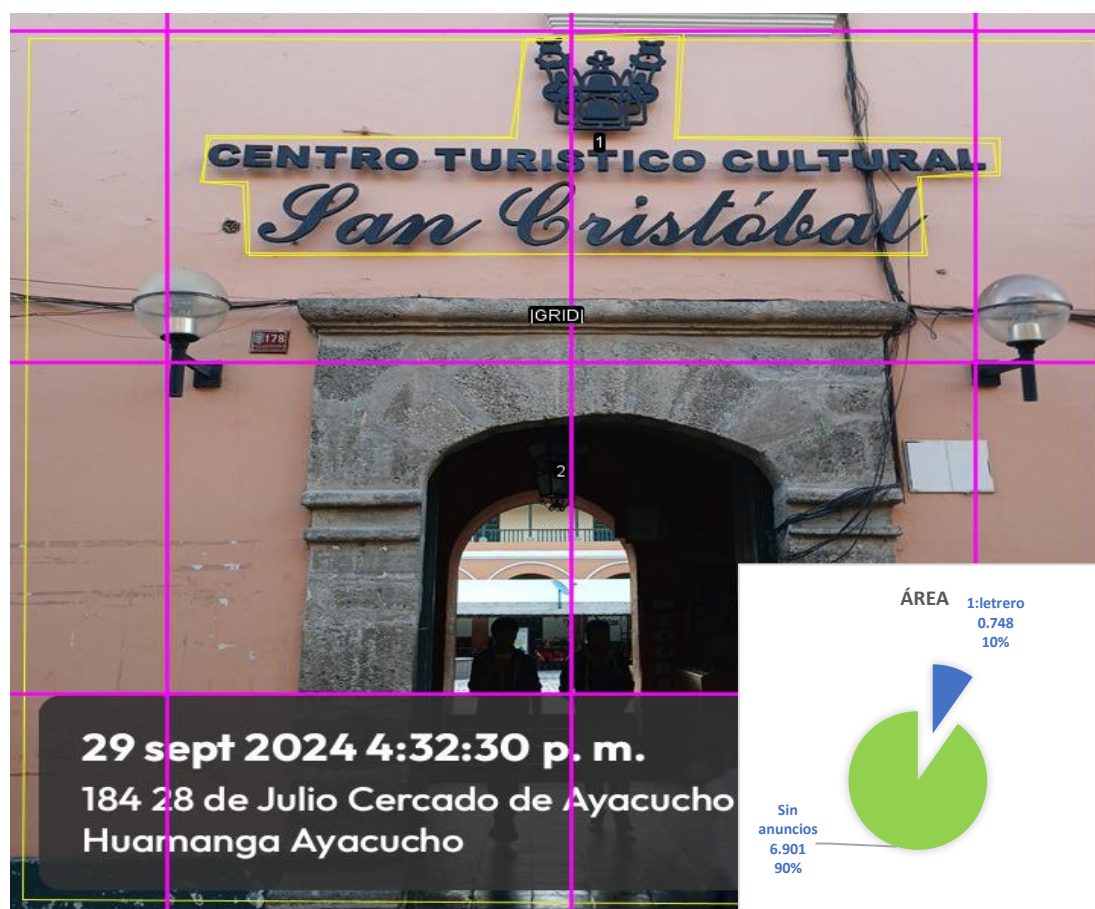
La Figura 62 es el cierre perfecto de tu evidencia objetiva. Demuestra que la Contaminación Visual es un problema dual: tanto de saturación funcional (invasión de vanos/arcos) como de mal diseño formal (letreros estructurales). A pesar de la baja ocupación de área (10%), la ubicación crítica y la desproporción del letrero en este edificio patrimonial generan un alto impacto visual.

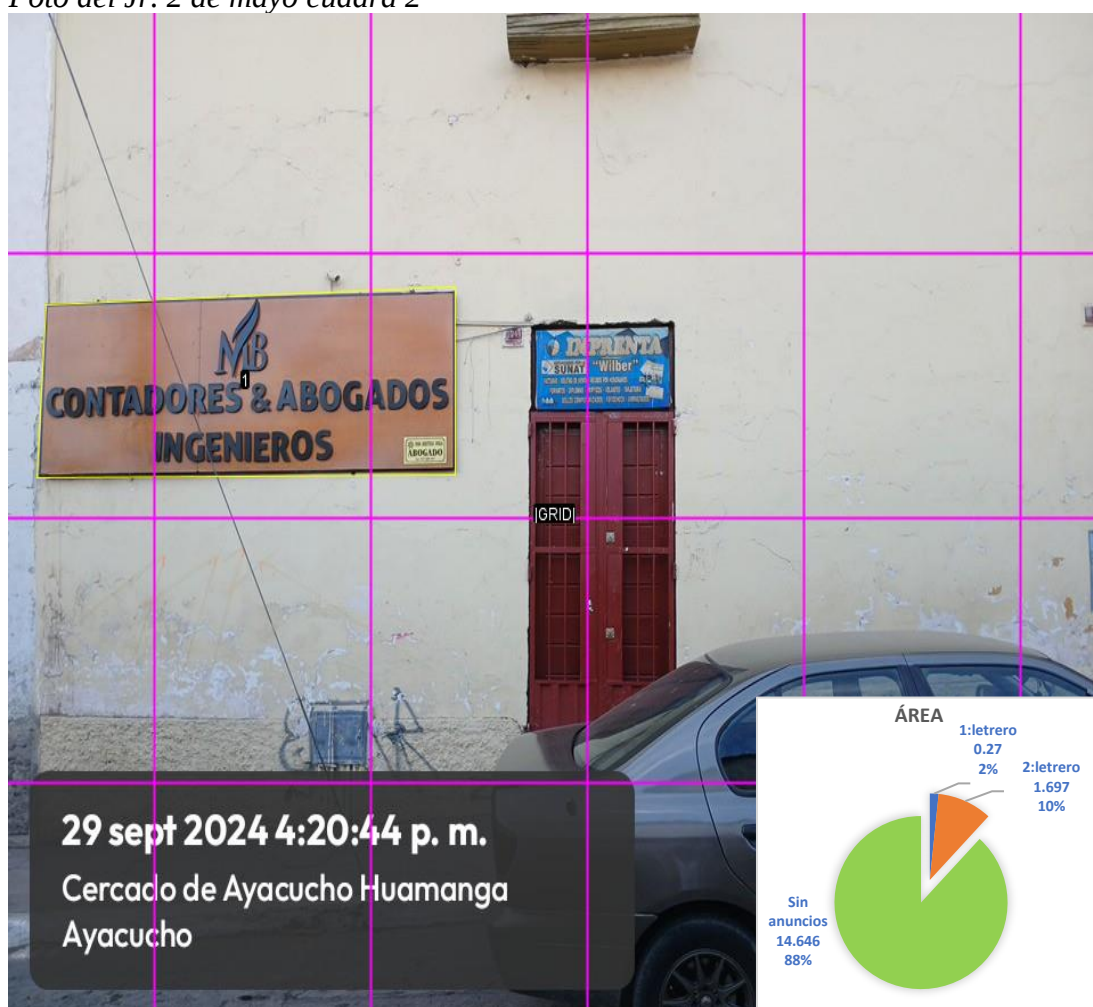
La Figura 64 reafirma que la Contaminación Visual en el Jr. 2 de mayo es un problema de invasión aérea por letreros permanentes desordenados. A pesar de la baja ocupación de área (10%), el impacto visual de letreros y banners colocados sin unificación en el

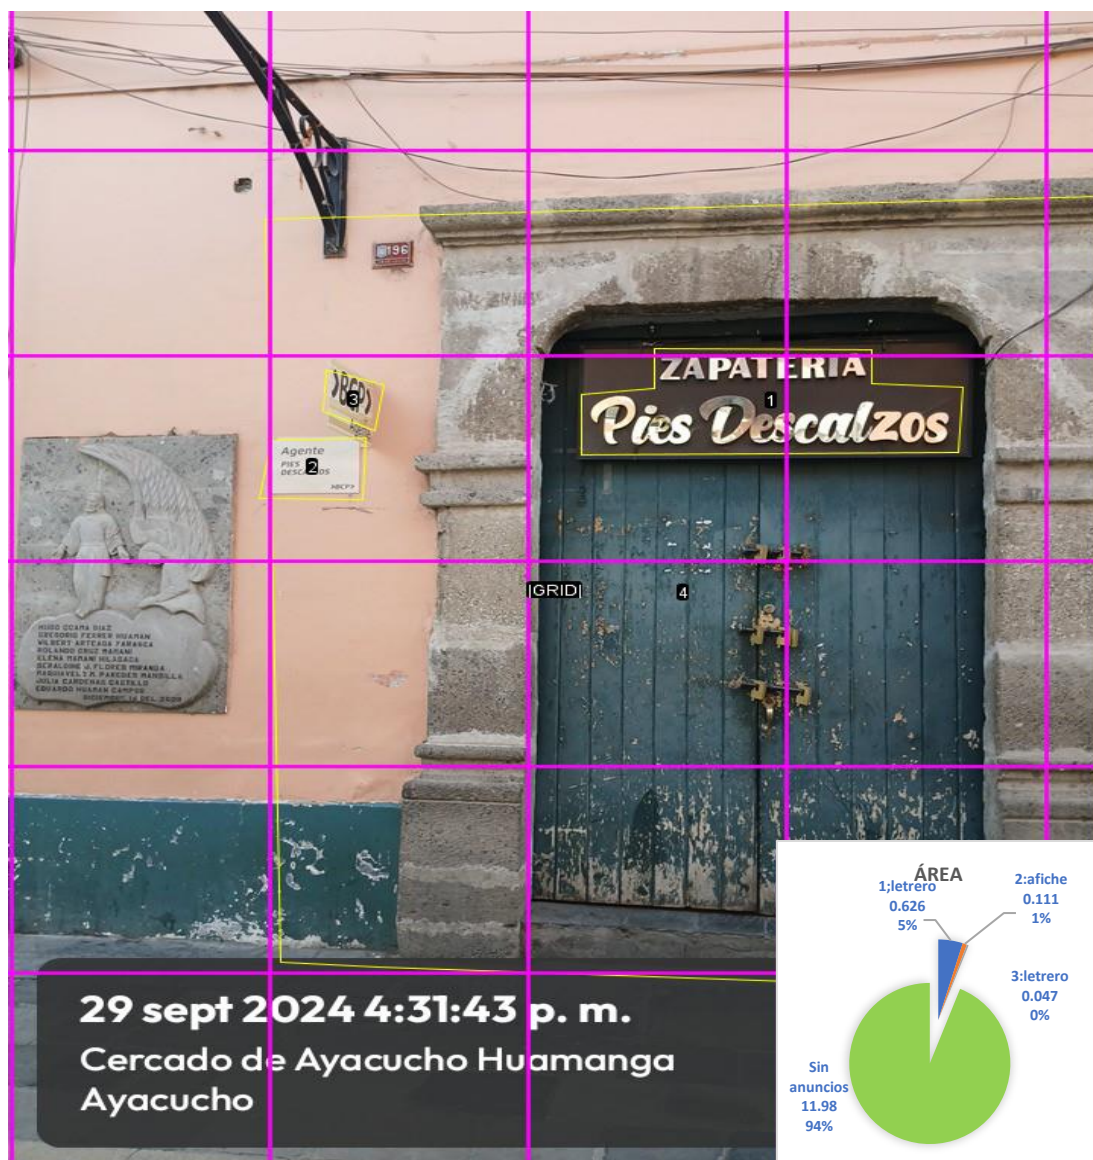
La Figura 66 demuestra que la Contaminación Visual es un problema de calidad y ubicación, no solo de cantidad. El 6% de ocupación, generado por la mezcla de letreros fijos y placas en un contexto patrimonial, es un ejemplo claro de deterioro estético

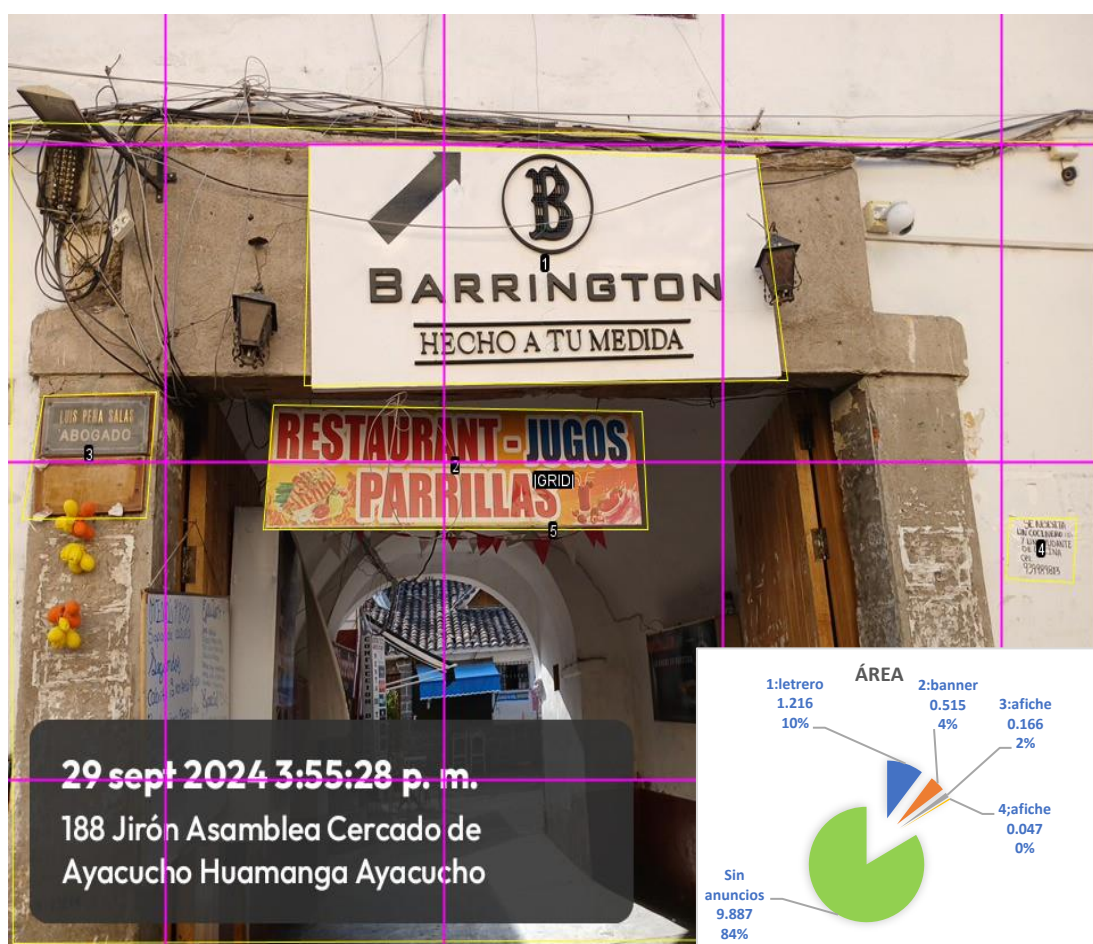
**Figura 70**

*Foto del Jr. Asamblea cuadra 1*

La Figura 70 es una prueba concluyente de que la Contaminación Visual en el Jr. Asamblea es crítica por la invasión directa de elementos patrimoniales (arcos) por parte de letreros fijos. El 11% de ocupación en este arco, impulsado principalmente

por un letrero que anula el valor estético, exige una acción inmediata y estricta. Este hallazgo argumenta la necesidad de una "Zona de Cero Publicidad" en los arcos y vanos estructurales del sector.

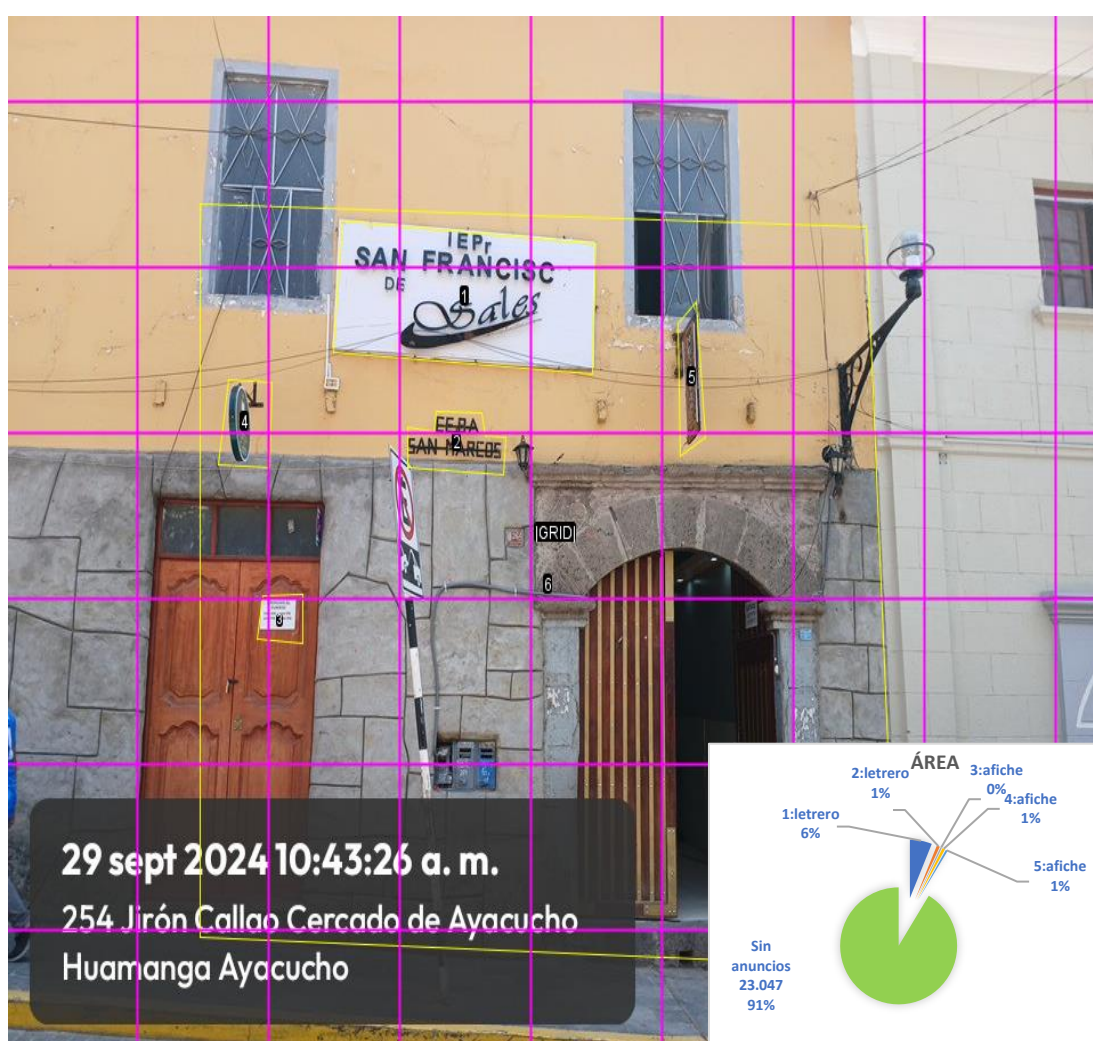
## Figura 72

*Foto del Jr. Callao cuadra 2*

La Figura 72 es la conclusión ideal de tu diagnóstico fotográfico. Demuestra que la Contaminación Visual persiste incluso con un mínimo de ocupación (1%) cuando el elemento (letrero institucional) no respeta la estética, diseño y ubicación en un

contexto patrimonial. Este hallazgo exige que la discusión de resultados destaque la necesidad de una normativa que sea universal, estricta en el diseño y que proteja los elementos estructurales y de fachada de todos los tipos de anuncios (comerciales e institucionales).

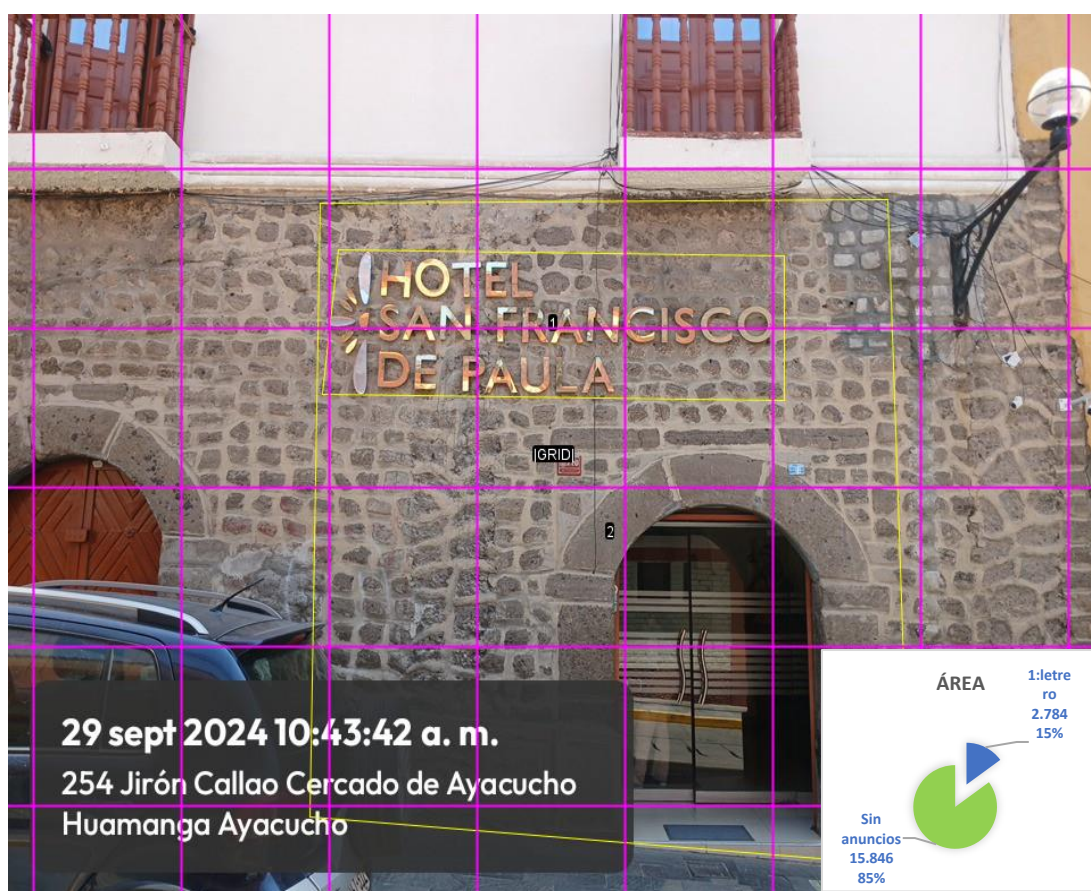
**Figura 73**

*Foto del Jr. Callao cuadra 2*

La Figura 73 es una prueba fundamental de que la Contaminación Visual en las vías secundarias (Jr. Callao) es grave cuando los elementos fijos (letreros) invaden directamente la mampostería de piedra. El 11% de ocupación generado por este único letrero en la parte central de la fachada requiere una intervención urgente. Este

hallazgo es utilizado en la discusión para argumentar que la mitigación debe incluir la protección estricta de los materiales y texturas patrimoniales de cualquier tipo de anclaje publicitario.

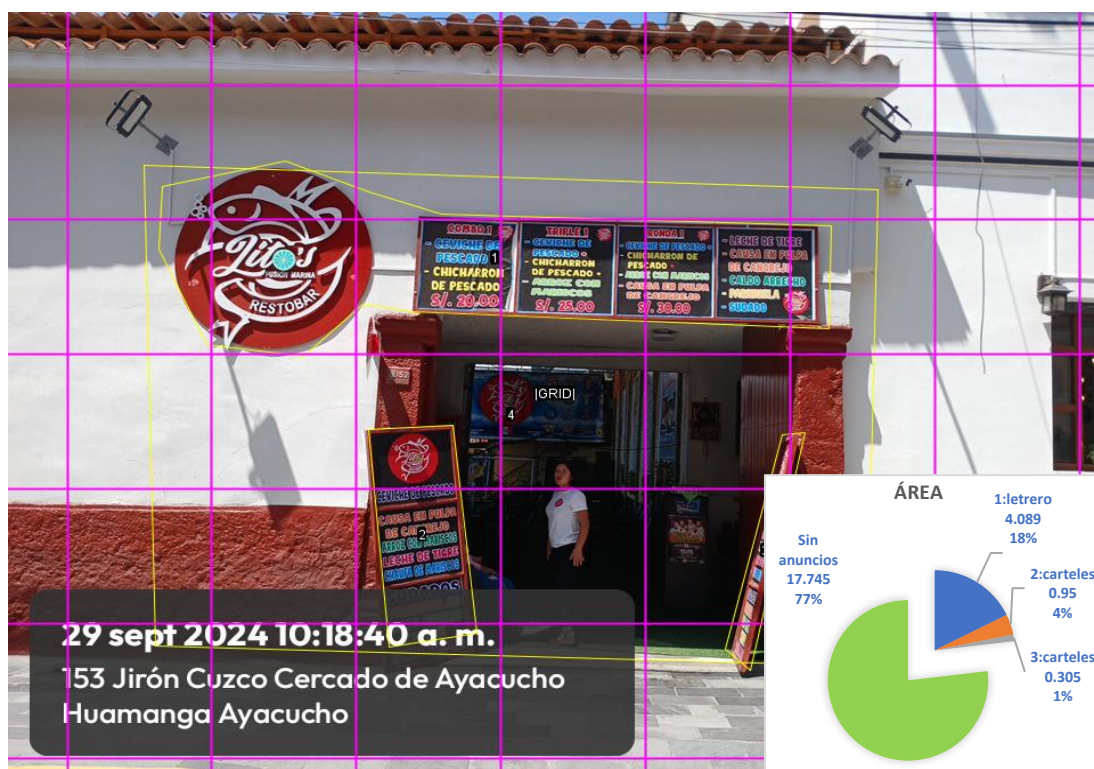
**Figura 74**

*Foto del Jr. Cuzco cuadra 1*

La Figura 74 es la prueba objetiva de que la Contaminación Visual en el Jr. Cuzco es un problema de alta saturación (23%) impulsada por la acumulación desordenada de carteles móviles y letreros fijos en el área de acceso. Este hallazgo es utilizado en la discusión para enfatizar que la solución requiere una acción dual: fiscalización intensiva para remover elementos temporales/móviles (pizarrones) y regulación de diseño para elementos fijos (letreros).

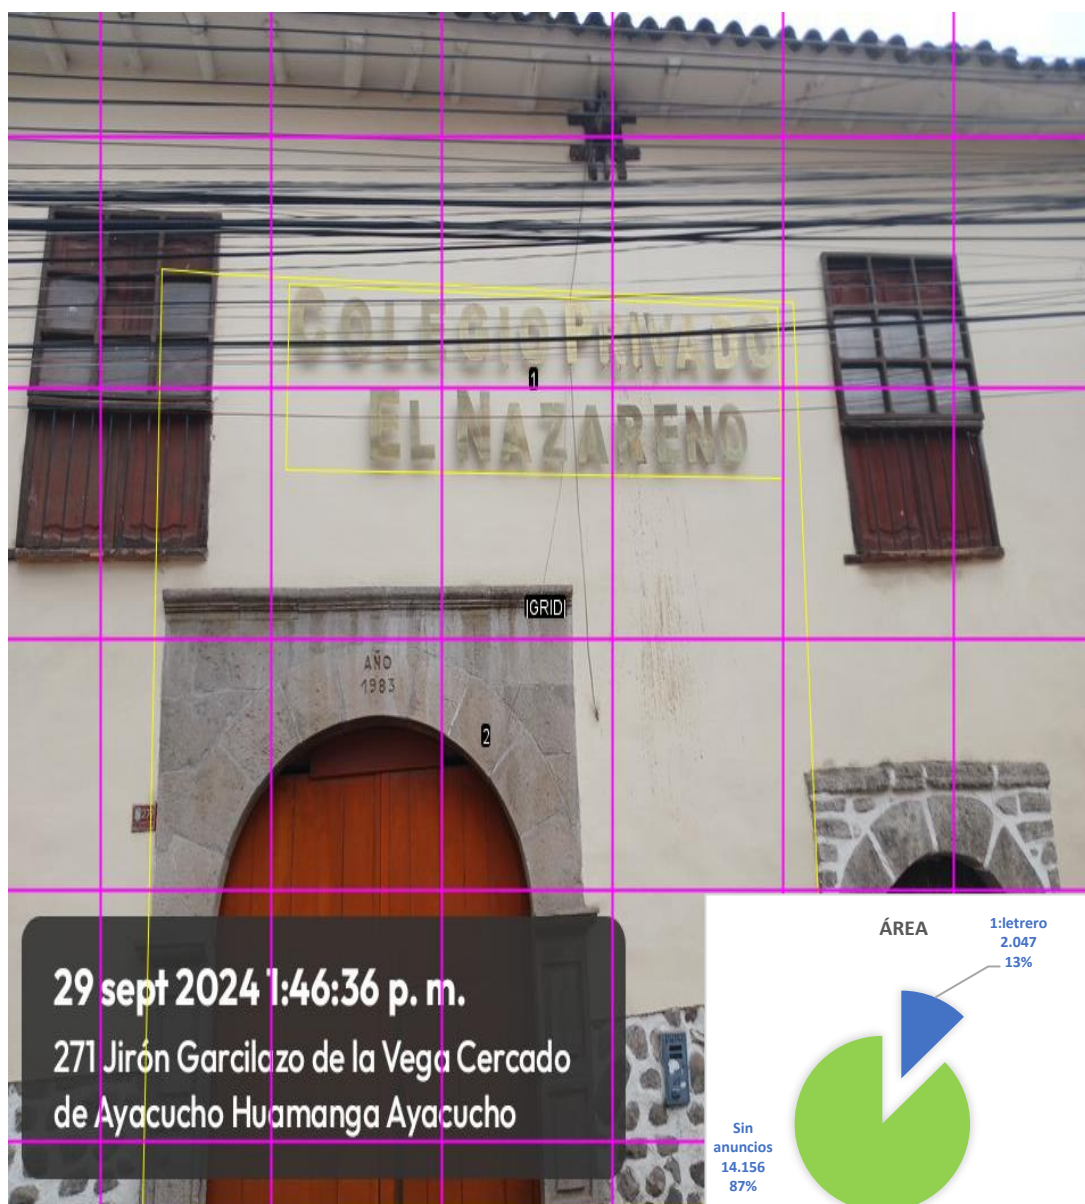
**Figura 76***Foto del Jr. Garcilazo cuadra 2*

La Figura 76 es la fotográfica de tu investigación. Demuestra que la Contaminación Visual puede ser generada por un solo agente (letrero, 13% de ocupación) cuando este elemento es desproporcionado y se ubica en un área crítica (el plano superior de la fachada) del Jr. Garcilazo de la Vega.

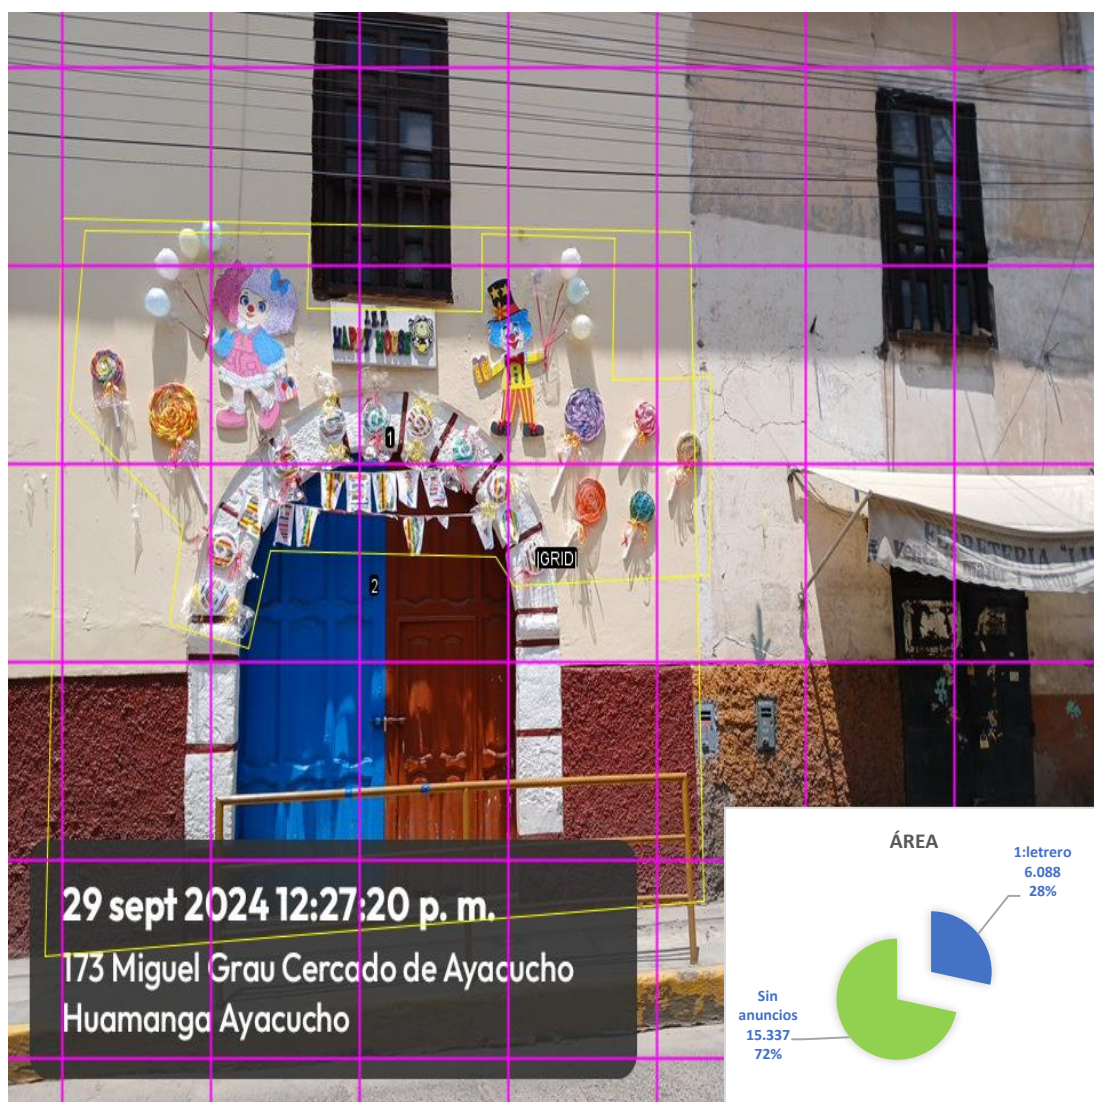
**Figura 77***Foto del Jr. Grau cuadra 1*

La Figura 77 es más singular prueba de tu investigación. Demuestra que la Contaminación Visual es un problema complejo de desorden, superposición y falta de armonía estética, que va más allá de los agentes publicitarios tradicionales (letreros/banners). Este caso es utilizado para argumentar que la normativa debe ser integral, regulando no solo la publicidad comercial y letreros fijos, sino también la

decoración, exhibición y elementos no publicitarios en el espacio aéreo y el plano de la fachada.

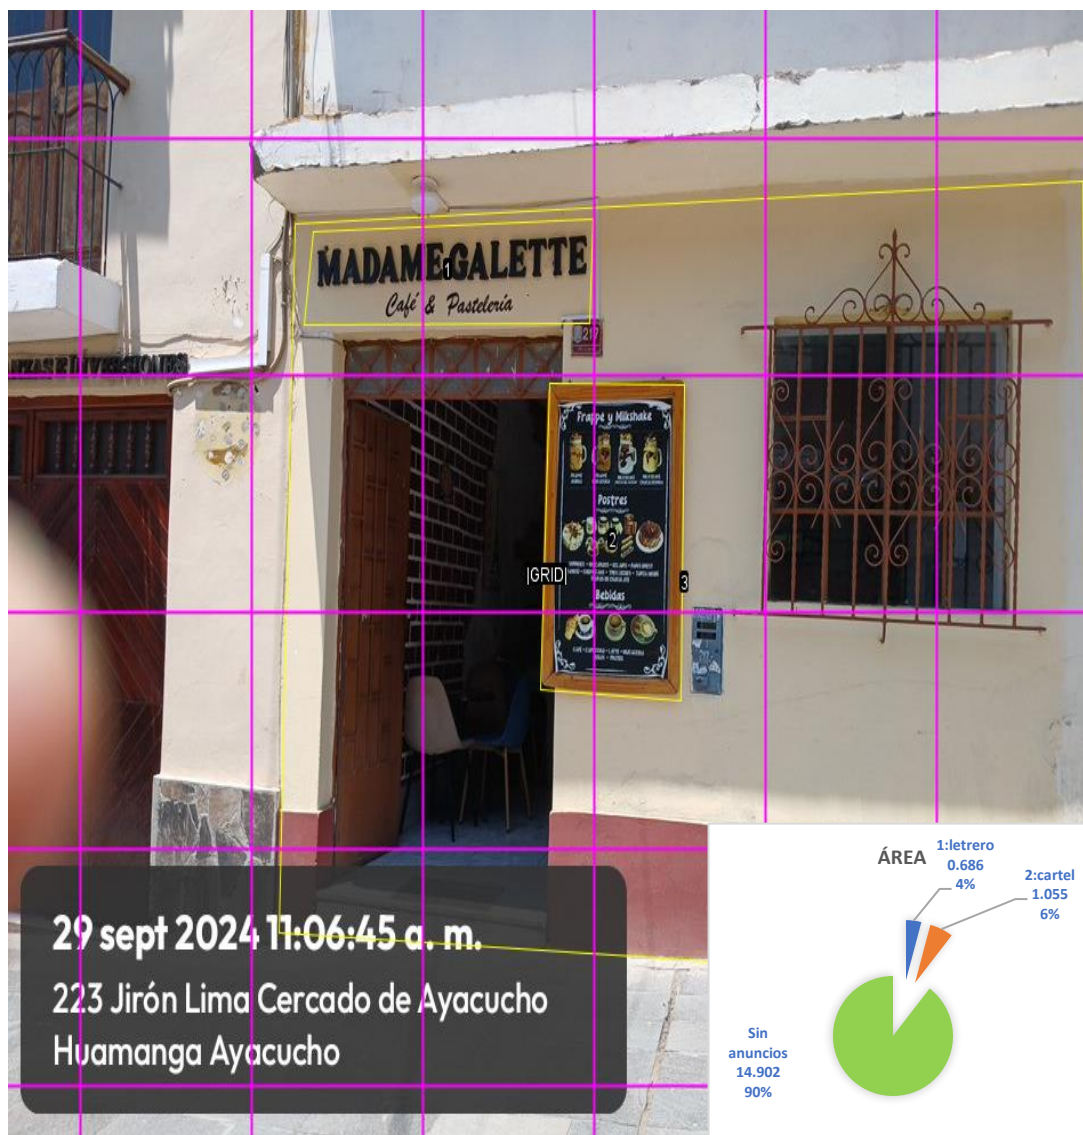
**Figura 78**

*Foto del Jr. Lima cuadra 2*

La Figura 78 es una prueba más de que la Contaminación Visual, incluso con un bajo porcentaje de ocupación (10%), es perjudicial debido al desorden y la mala ubicación. La combinación de un letrero desalineado y un cartel móvil sobre la ventana exige la

necesidad de normas estrictas de diseño y ubicación que protejan los vanos (puertas y ventanas) de cualquier invasión publicitaria o informativa.

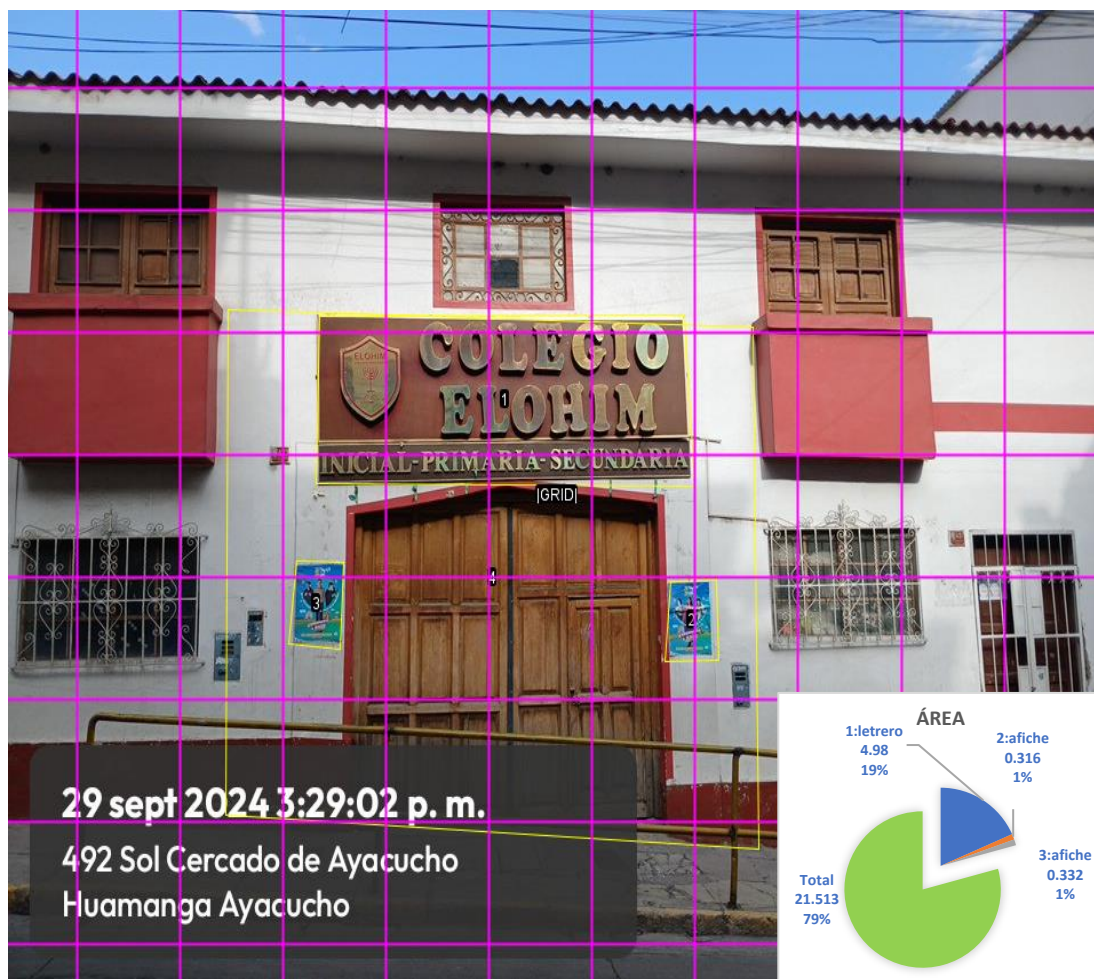
**Figura 79**

*Foto del Jr. Sol cuadra 4*

La Figura 79 es la última pieza de evidencia de campo y es una prueba fundamental de que la Contaminación Visual es un problema de invasión de área (21% de ocupación) por un letrero fijo institucional que anula la composición central de la fachada. Este hallazgo es crucial para que la solución a la Contaminación Visual en Ayacucho requiere una normativa integral que regule la proporción (tamaño), el diseño

(estética y color) y la ubicación (evitando puntos focales y arcos) de todos los tipos de anuncios, ya sean comerciales o institucionales.
