**Evaluación de anuncios publicitarios como agentes de contaminación  
visual en el centro histórico de Huamanga - Ayacucho, 2024**

**MAESTRA EN CIENCIAS DE LA INGENIERÍA, MENCIÓN  
GERENCIA DE PROYECTOS Y MEDIO AMBIENTE**

**AYACUCHO - PERÚ**

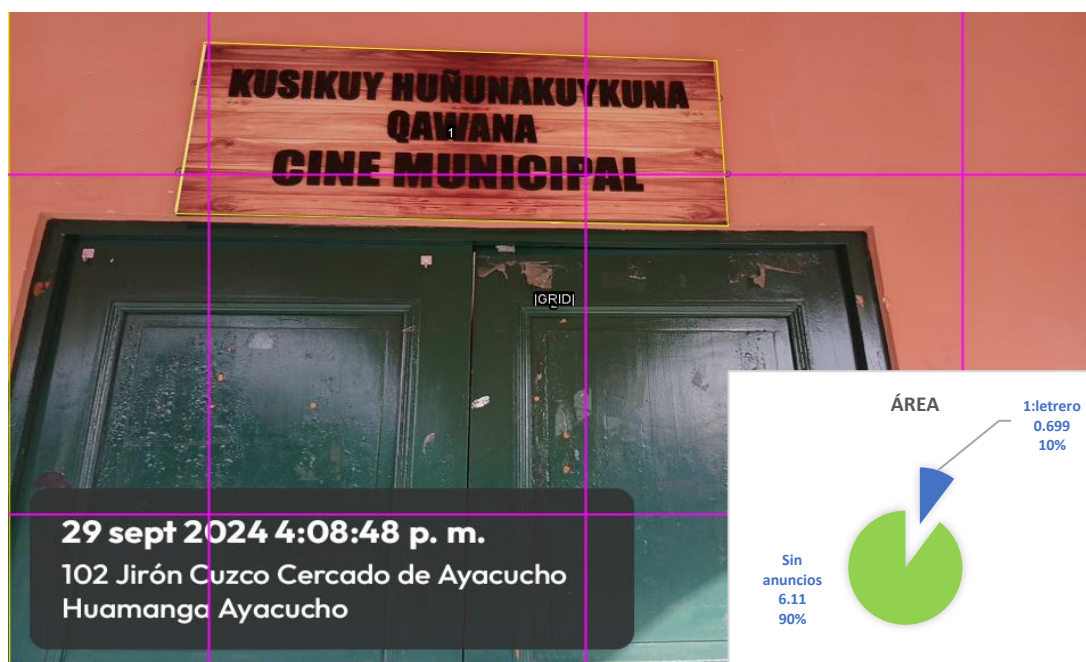
**Figura 81***Foto Portal Municipal-Anuncio publicitario*

La Figura 81 es la última pieza de evidencia de campo y es una prueba fundamental de que la Contaminación Visual es un problema de invasión de elementos fijos (letreros, 3% de ocupación) que no respeta la composición arquitectónica ni el valor patrimonial de los vanos, incluso por parte de entidades municipales.

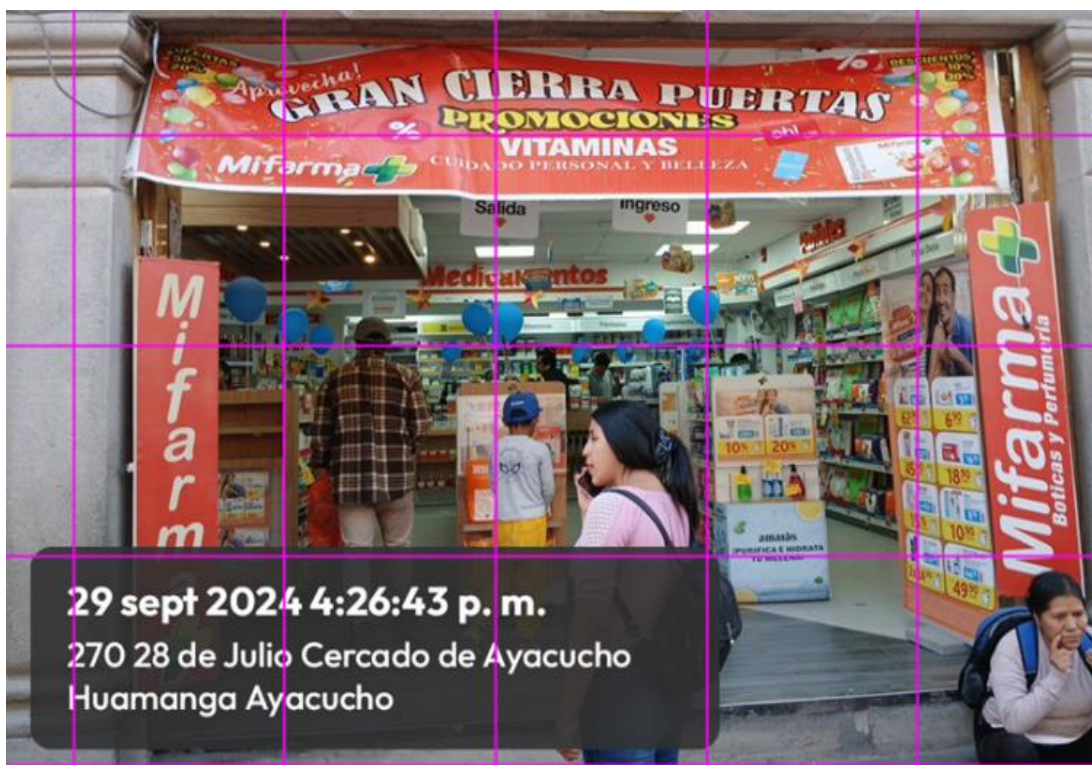
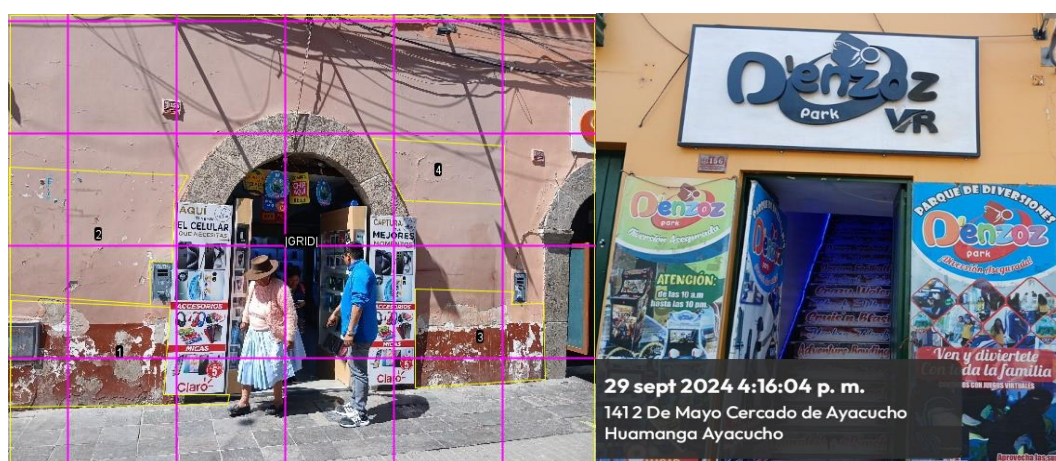
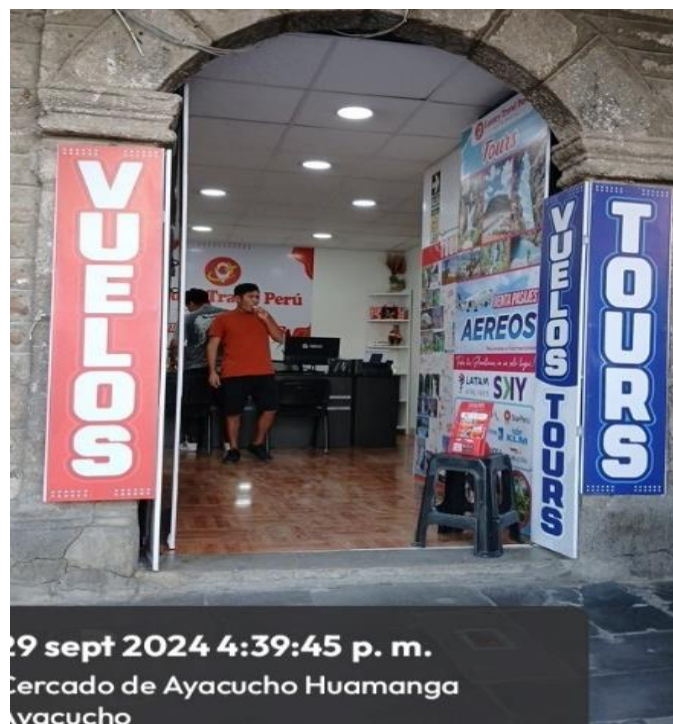
**Figura 84**

*Contaminación visual por banner (Jr. 28 de julio- Jr. Asamblea-2 de mayo- Portal constitución)*

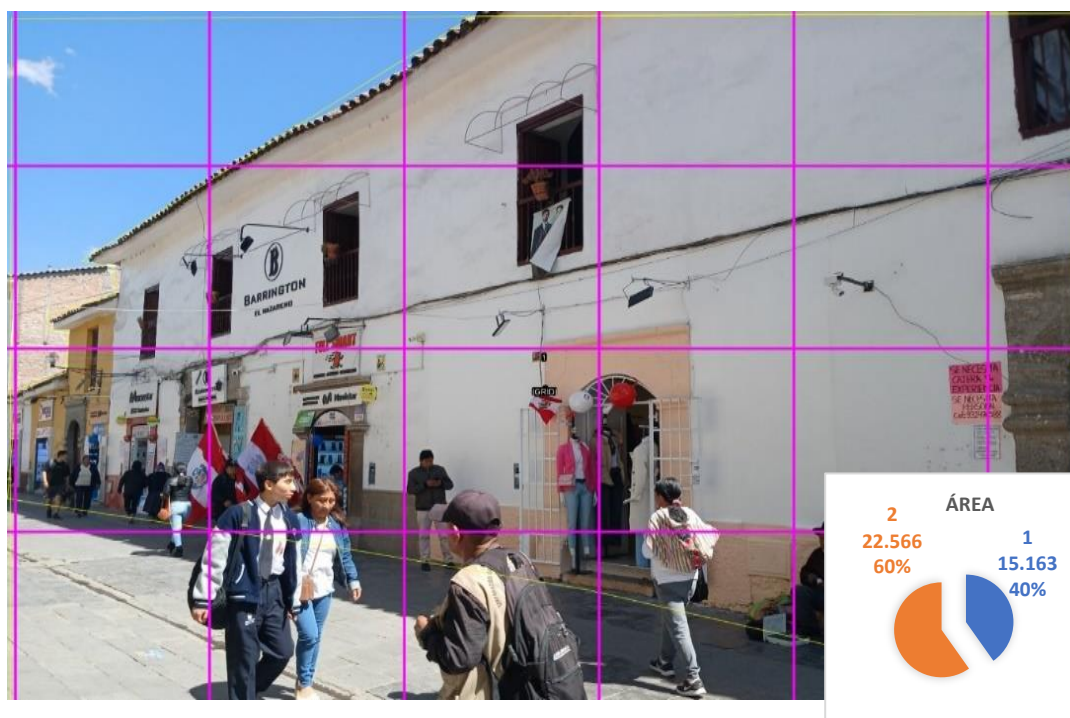
**Figura 85**

b) El segundo tipo de contaminante visual identificado lo ocupa el generado por la superposición de estilos arquitectónicos, el cual presenta un porcentaje del 40%.

*Contaminación visual por la superposición de estilos arquitectónicos*

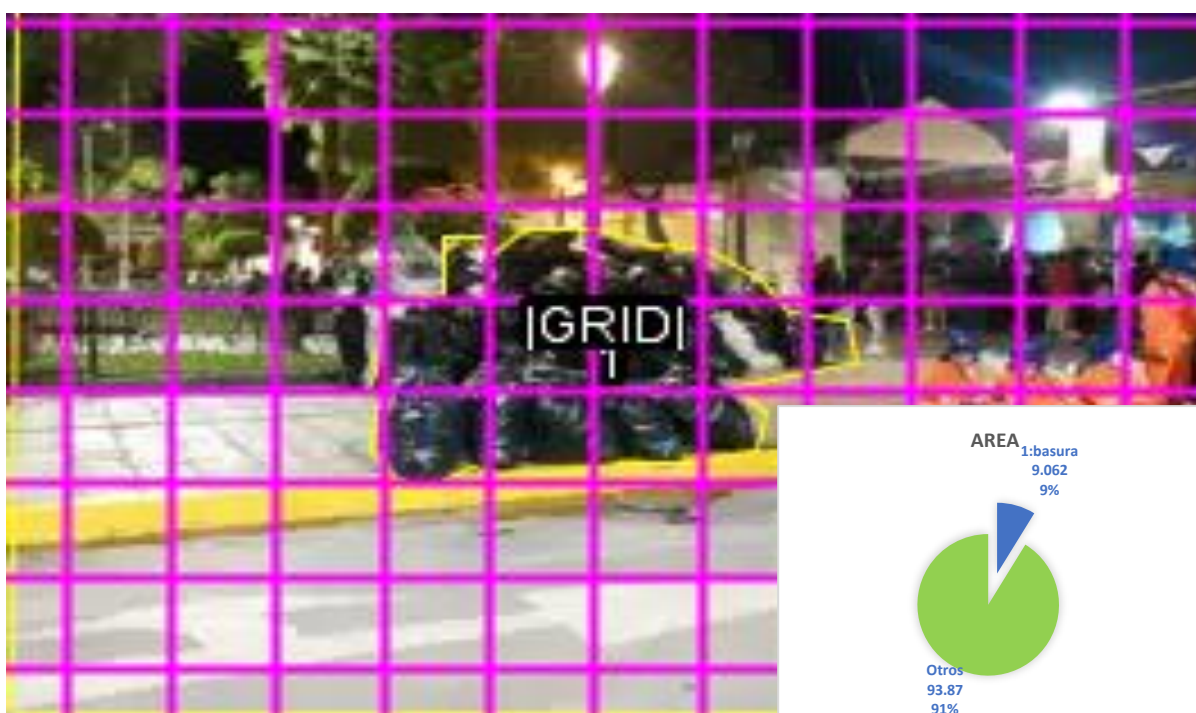
**Figura 88**

*Contaminación visual por disposición indebida de basura*
