**UNIVERSIDAD NACIONAL DE SAN CRISTÓBAL  
DE HUAMANGA**  
**FACULTAD DE INGENIERÍA DE MINAS, GEOLOGÍA Y  
CIVIL**  
**ESCUELA PROFESIONAL DE INGENIERÍA DE MINAS**

**Optimización de los accesorios de la columna de perforación y  
su incidencia en los costos por metros perforados, en la Unidad  
Minera Islay - CIA Volcan año 2020**

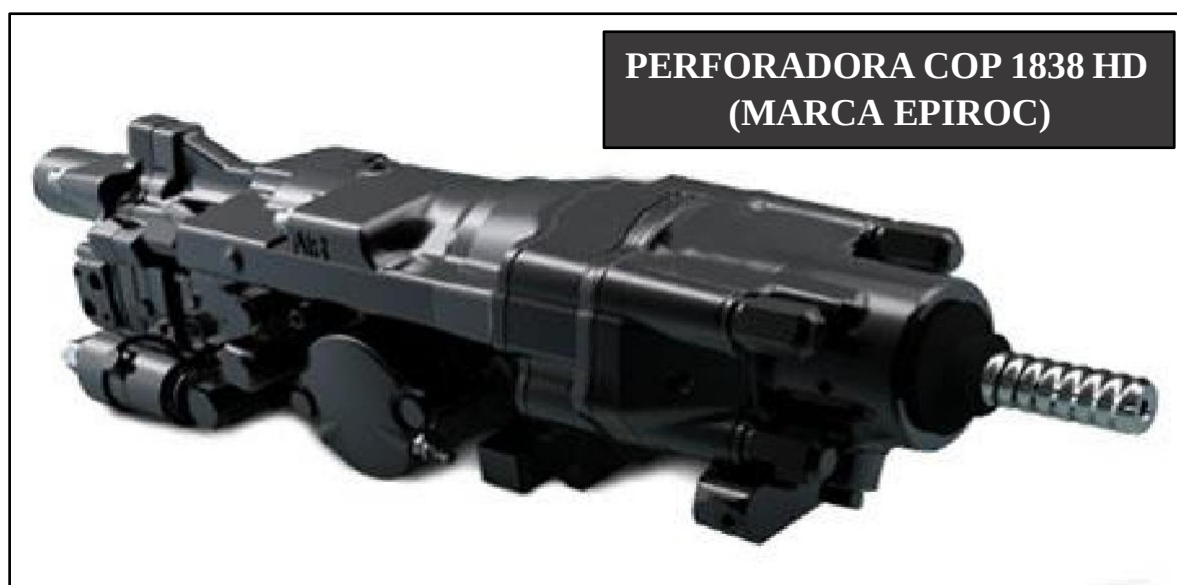
**Figura 14**

*Descripción de perforadora Cop1838 de la marca EPIROC.*

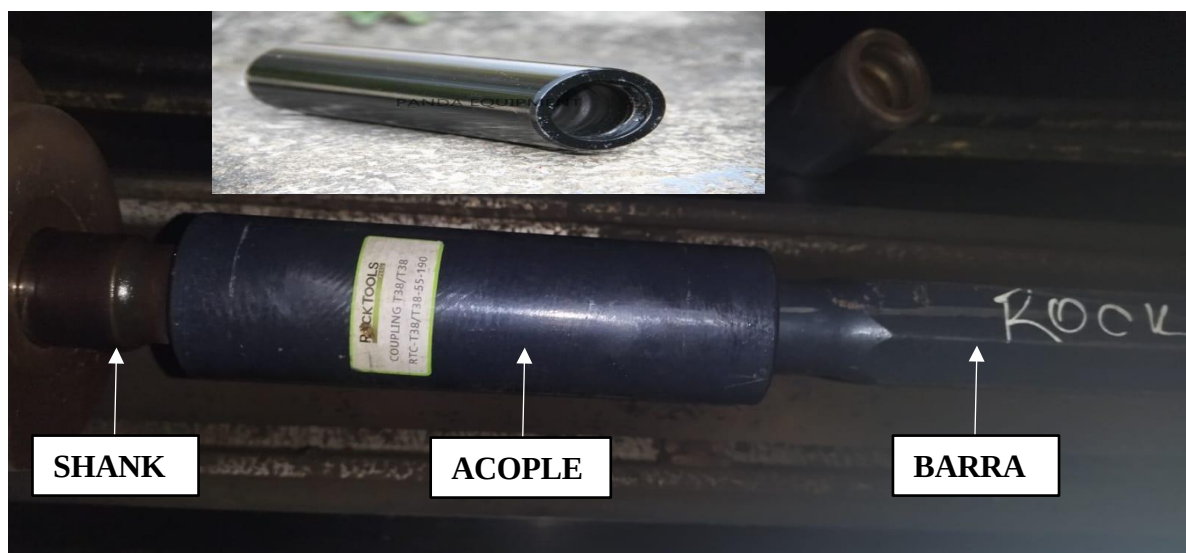
**Figura 15**

**b) Acople o adaptador:** El manguito de acoplamiento, es un accesorio utilizado en la perforación de rocas y se usa para unir el Shank adaptar y las barras de perforación (rosca T38). También llamado manguito de acoplamiento se utiliza comúnmente en equipos de perforación de exploración y minería subterránea, también se pueden utilizar y permite unir dos barras delgadas de perforación (barras macho-macho) para aumentar la profundidad de la perforación.

*Descripción de perforadora Cop1838 de la marca EPIROC.*

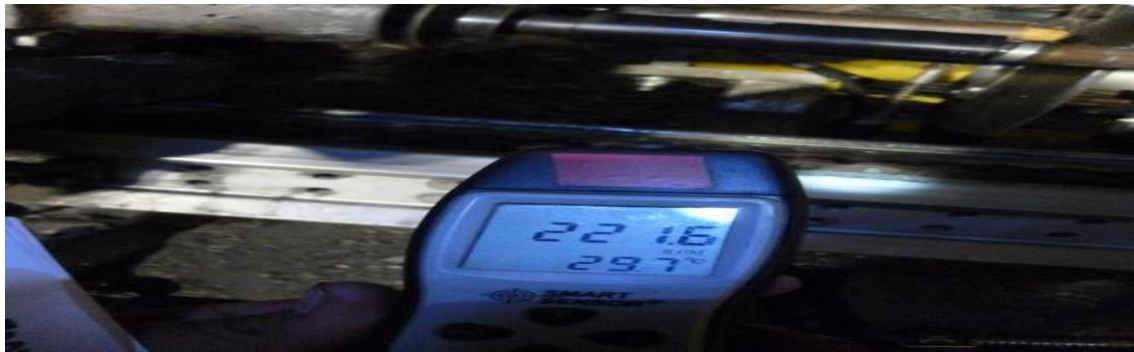
**Figura 19**

*Tacómetro, Evidencia un RPM Inadecuado para broca de 51 mm*

Tacómetro con 220.6 Revoluciones por Minuto, siendo inadecuado para el tipo de broca de 51 mm. Para determinar los valores de RPM, se tiene 2 maneras para dicho calculo; según velocidad de corte y según frecuencia de percusión de perforadora

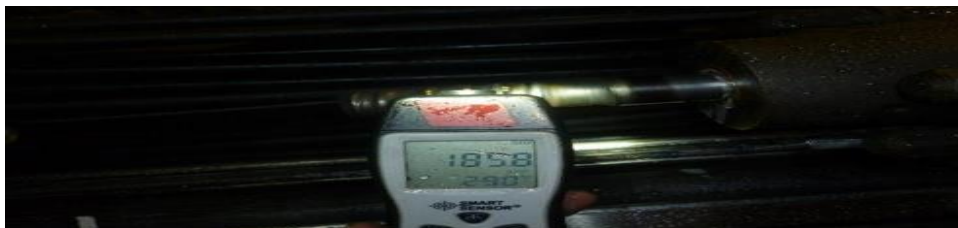
**Figura 21**

*RPM de 185 Adecuado para Broca 51mm*

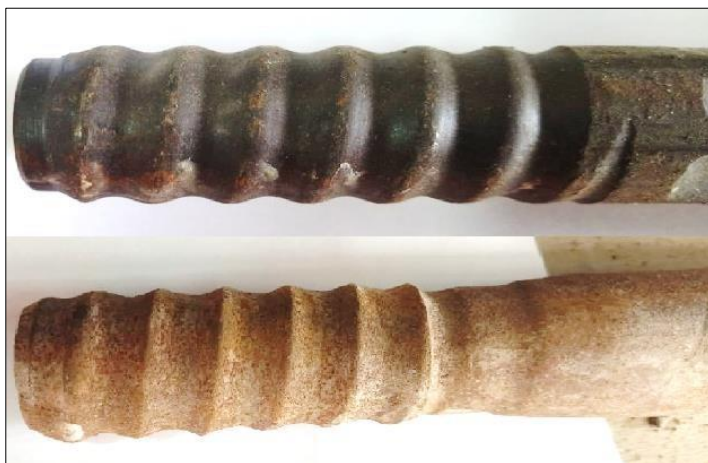
*Desgaste Habitual de las Barras de Perforación*

Al realizar trabajos con presiones y RPM deficientes, la barra de perforación se ve expuesto a esfuerzos muy distintos a los producidos por el terreno. Esta diferencia de presiones

provoca en la barra esfuerzos excesivos que generan pandeamientos hasta provocar una rotura. Es por esta razón que se requiere la asesoría de un personal calificado en estos temas.

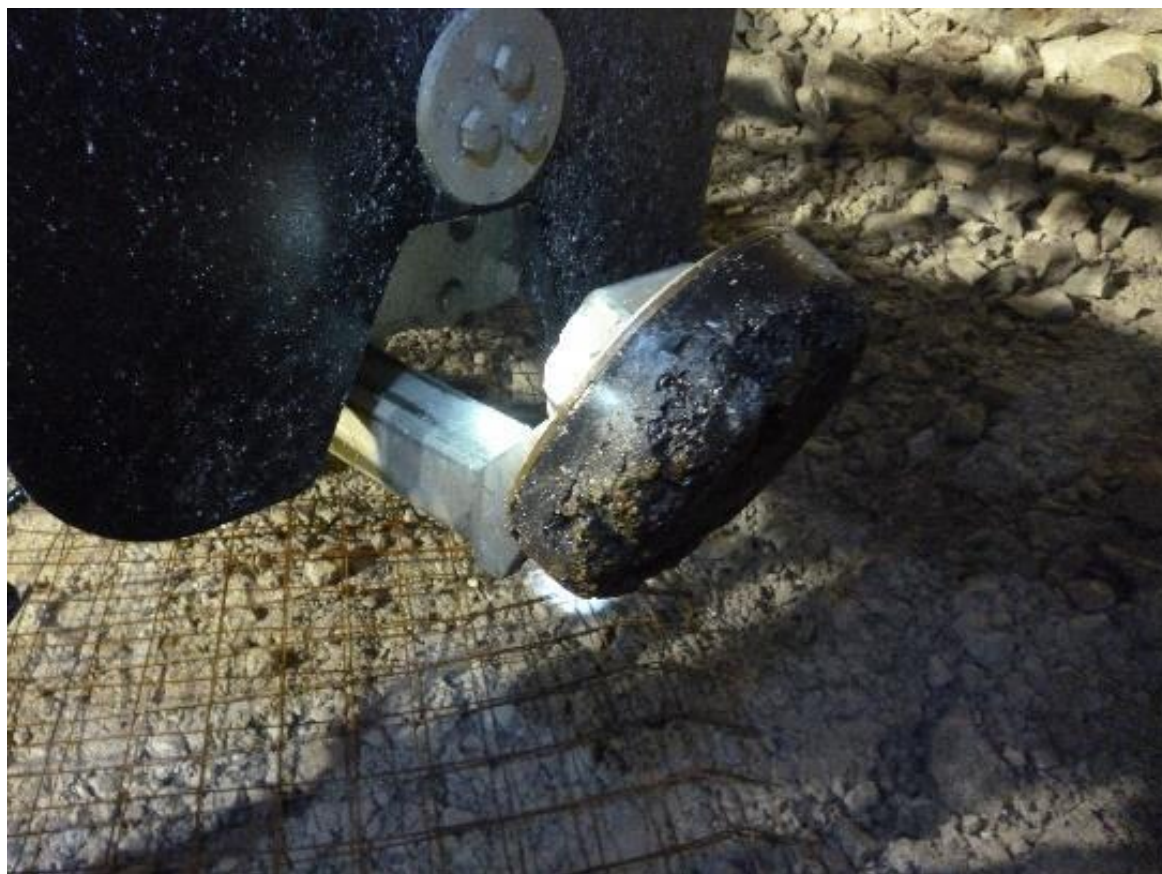
En el proceso de posicionamiento de la viga se observó que el dowel presenta desgaste y en otros casos son mal operados permitiendo un daño prematuro de las brocas.

*Desgaste Delantero del Soporte (Dowell)*

Los estabilizadores delanteros (dowel) se encuentran muy desgastados, y para evitar un mal posicionamiento en la perforación, se recomienda realizar el cambio del producto. Considerar la manipulación y posicionamiento de viga al iniciar la perforación

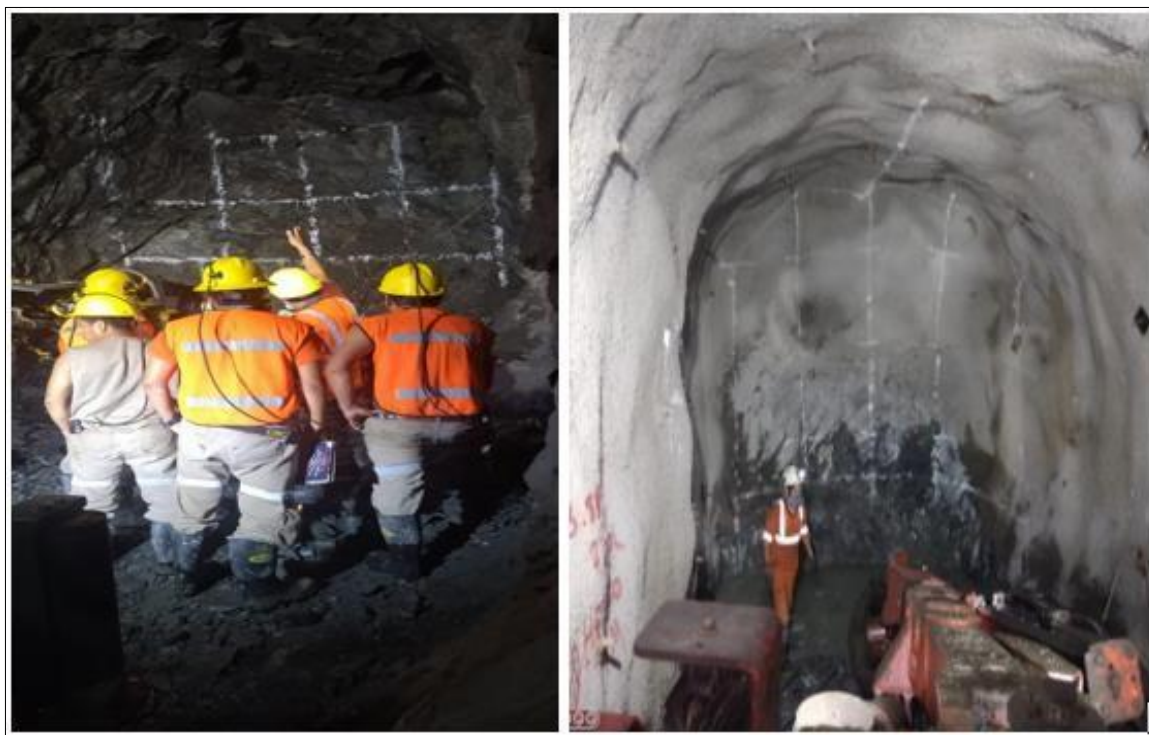
*Falta de Control del Paralelismo de Taladro*

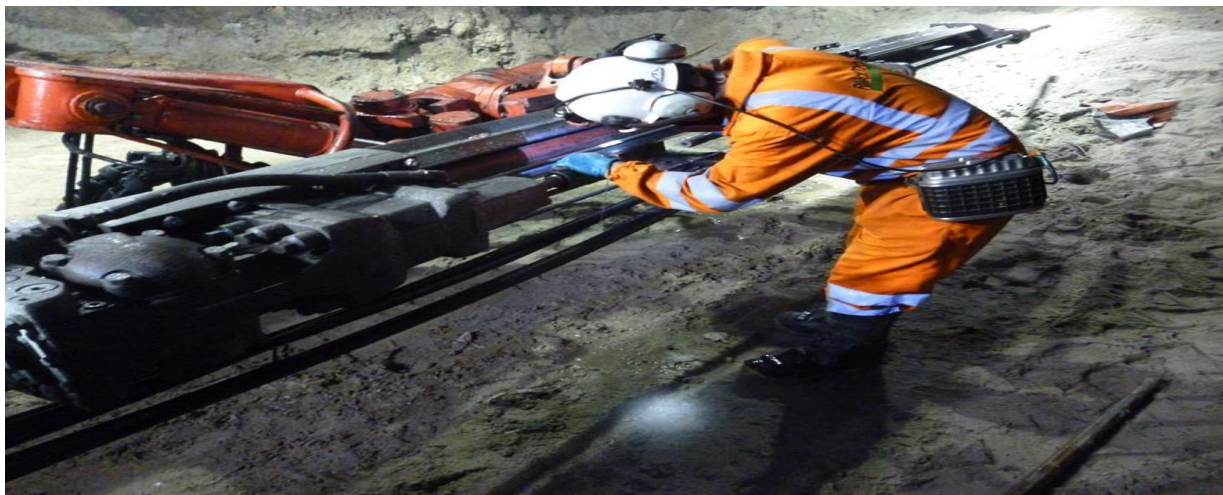
- d) Equipos de perforación con deficiencia en los centralizadores. Es importante tener en cuenta que los centralizadores y guiados son componentes críticos que ayudan a la barra mantener la dirección, evitando fatiga en la barra. Por lo tanto, es fundamental asegurarse de que estos componentes estén en buenas condiciones antes de comenzar cualquier operación de perforación.

*Inspección de los Centralizadores*

Si se detectan deficiencias en los centralizadores o guiados de viga de perforación durante una inspección de rutina, es recomendable reemplazarlos de inmediato para evitar cualquier problema potencial en el futuro. Además, es importante llevar a cabo

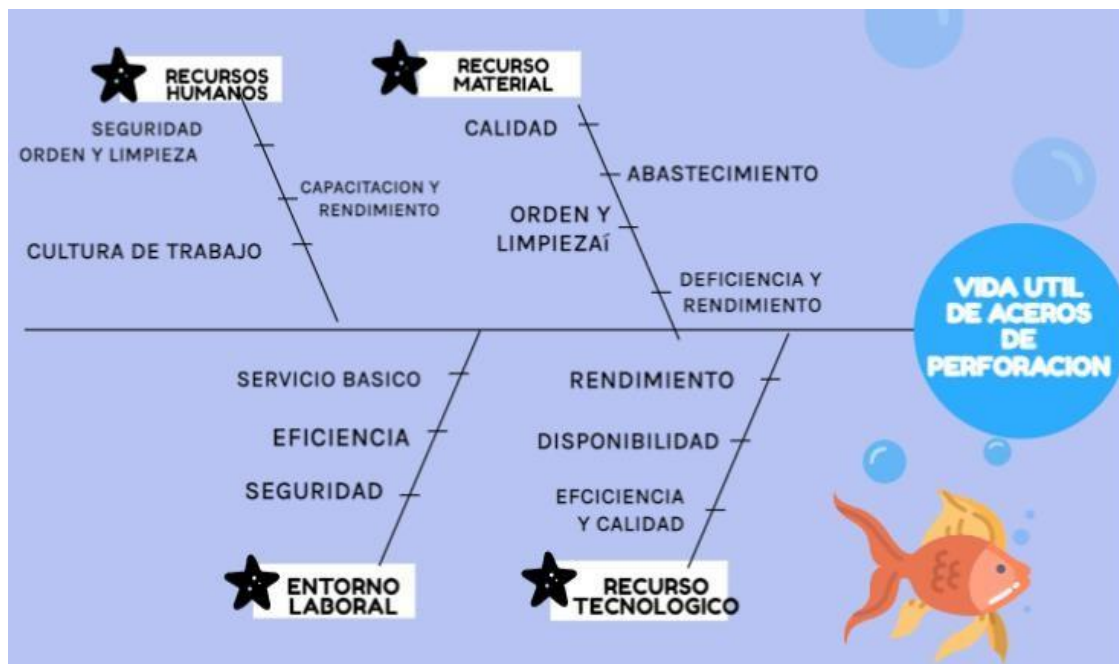
*Diagrama Ishikawa de Causa y Efecto de la Vida Útil de los Accesorios de Perforación.*

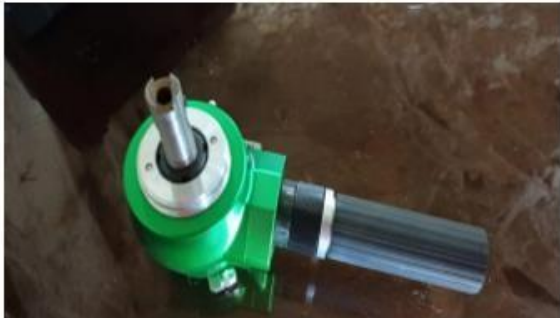
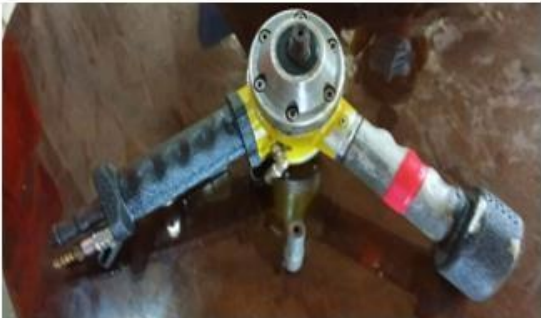
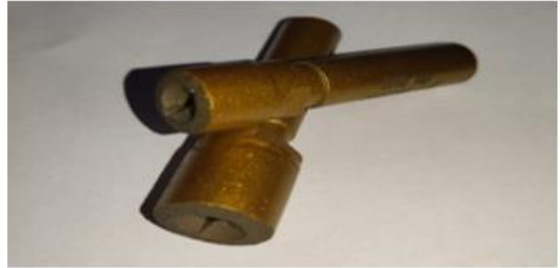
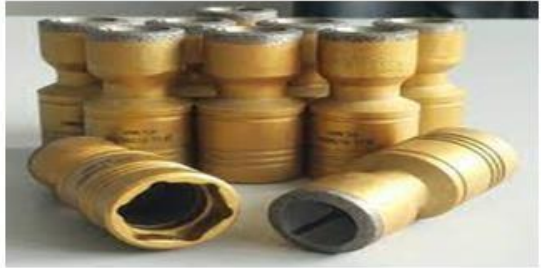
*Maquinas neumáticas de Afilado de Brocas*

| Con copas de afilado Rock Tools Perú | Con copas de afilado CME |
| <ul style="list-style-type: none"><li>• Mantiene la forma de inserto (forma balística)</li><li>• Al momento de afilar no daña matriz (cuerpo).</li><li>• Alarga vida útil (cumplimiento de rendimiento garantizado)</li></ul> | <ul style="list-style-type: none"><li>• Deformación de inserto (cono trunco)</li><li>• Al momento de afilar Daña matriz (cuerpo) ya que no es copa de afilado adecuada.</li><li>• Acorta vida útil.</li></ul> |

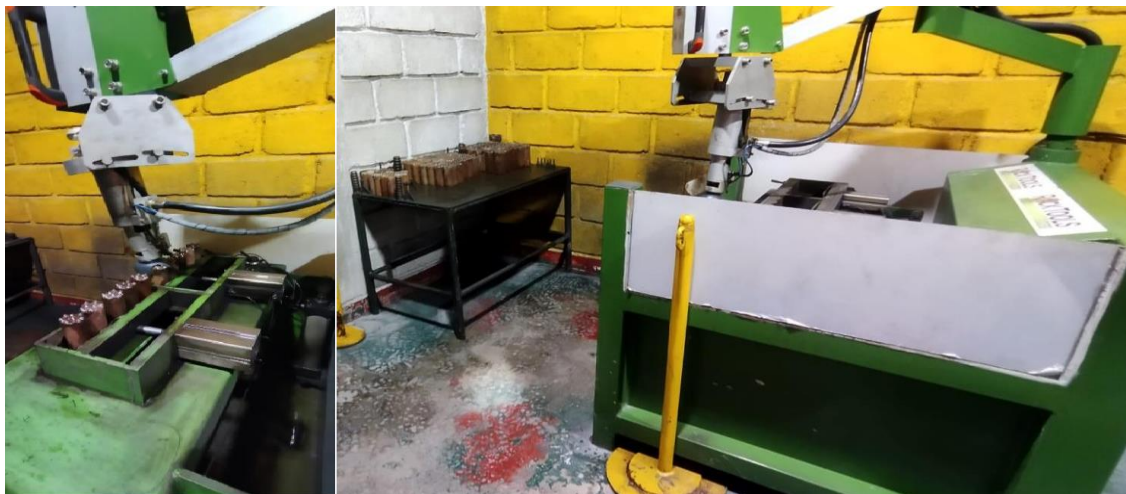
**Figura 38**

*Afiladora eléctrica de la marca Rock Tools Perú*

Interpretación: Como se observa es la implementación de afiladora eléctrica al 100% con energía requerida de 220 voltios, con ella incorporado una compresora de 100 Psi. (para sistema neumático), con capacidad para el afilado de 8 brocas en serie.

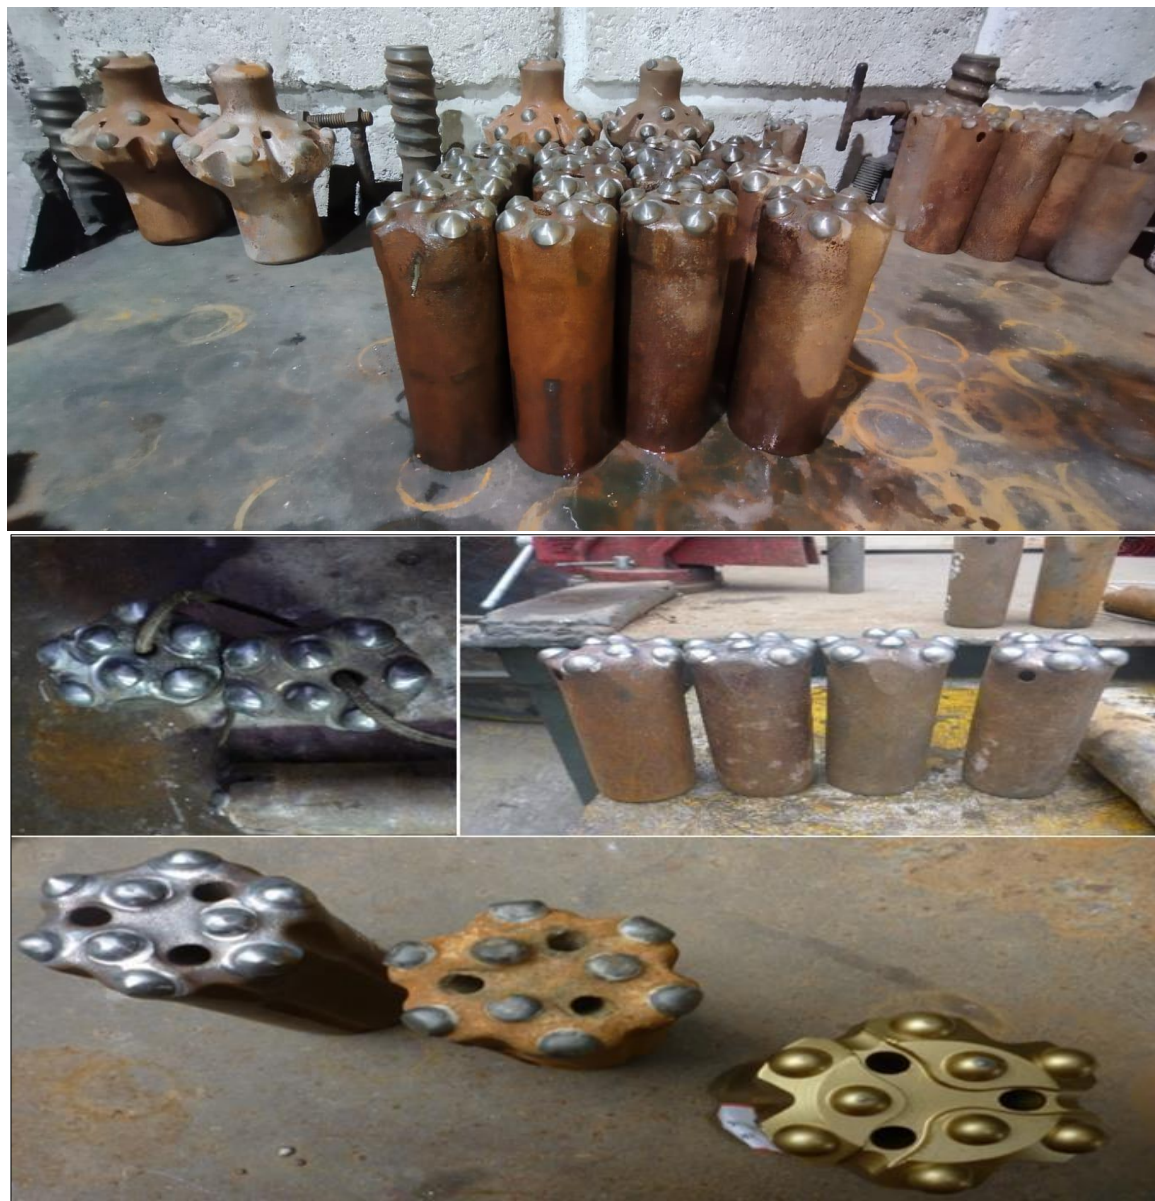
**Figura 39**

*Realizando el Respectivo Afilado Supervisado*

Para una correcta afilado de brocas se tiene en cuenta un procedimiento de trabajo que permita tener un control administrativo a fin de estandarizar y garantizar este tipo de control que es de mucho aporte a incremento de vida útil de las brocas (anexo 6)

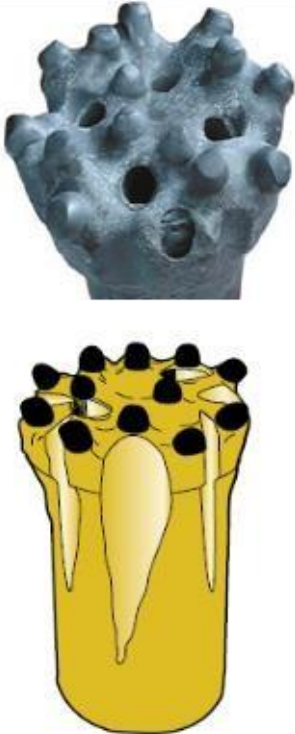
### A. LAVADO DE CUERPO

| <p><b>CAUSAS</b></p> <ul style="list-style-type: none"> <li>• Exceso volumen de barrido de agua.</li> <li>• Perforación con exceso volumen de fluido que puede en algunas rocas causar voladura de arena en el acero y también protuberancia y rotura de los botones</li> </ul> | |

| <p><b>RECOMENDACIONES</b></p> <ul style="list-style-type: none"> <li>• Reducir el volumen de fluido.</li> <li>• Acortar los intervalos de afilado.</li> </ul> | |

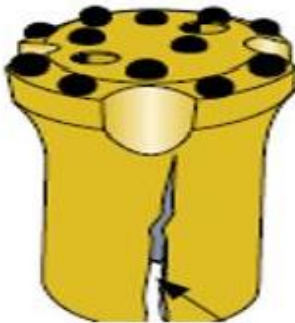
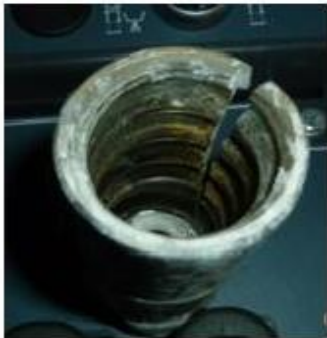
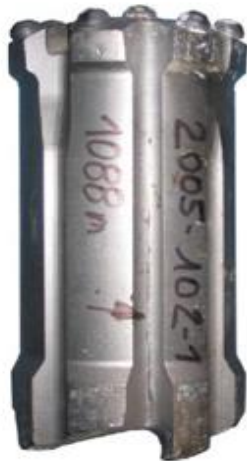
## B. RAJADURA EN EL BORDE

| <p><b>CAUSAS</b></p> <ul style="list-style-type: none"> <li>• Procedimiento erróneo al colocar la broca y perforar sin que esté bien fijada y percutar demasiado al momento de empezar la perforación.</li> <li>• Mal emboquillado al momento de iniciar la perforación de un taladro.</li> <li>• La broca presenta despostillamiento en la parte inicial de la rosca.</li> <li>• Mal procedimiento al momento de extraer o aflojar la broca. Perforación con roscas gastadas.</li> <li>• Mala práctica de querer corregir el paralelismo cuando ya se está perforando más de un pie que ocasiona pandeamiento de la barra y rotura de broca.</li> </ul> | |

| <p><b>RECOMENDACIONES</b></p> <ul style="list-style-type: none"> <li>• Aplicar una mínima cantidad de presión al desacoplar.</li> <li>• Reducir la percusión y avance emboquilla.</li> <li>• Use broca retráctil cuando el tipo de terreno es fracturado. Cambiar la broca para afilarla.</li> <li>• Utilizar grasa en la rosca de la broca y barra.</li> <li>• Desaflojar la broca con el mecanismo de impacto mientras se apoya sobre la superficie de la roca.</li> <li>• Utilice poco avance y no rotación.</li> </ul> | |

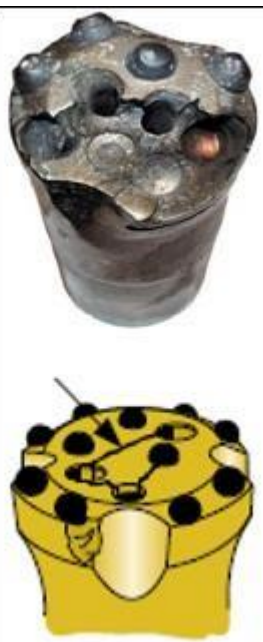
### C. GRIETA EN LA BROCA ENTRE LOS BOTONES Y AGUJEROS DE BARRIDO

| <p><b>CAUSAS</b></p> <ul style="list-style-type: none"> <li>Falla final cuando perfora una broca de botones grandes (pesados) en rocas que no desgastan como la caliza.</li> <li>Error de fabricación. Precisión del botón inferior en la perforación.</li> </ul> | |

| <p><b>RECOMENDACIONES</b></p> <ul style="list-style-type: none"> <li>Cambiar a otro diseño de broca.</li> <li>Retornar a fabrica para su análisis.</li> </ul> | |

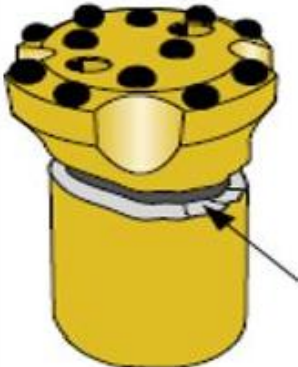
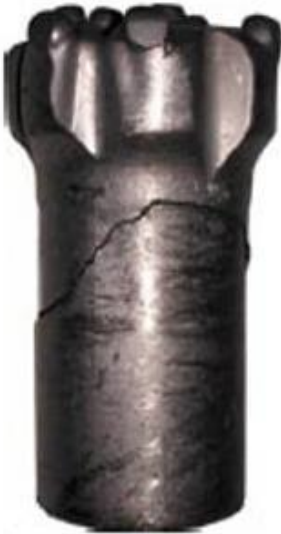
## E. ROTURA DE FORMA ANULAR EN EL CUERPO DE LA BROCA

| <p><b>CAUSAS</b></p> <ul style="list-style-type: none"> <li>• Excesiva rotación aplicada cuando se quiere extraer la broca atascada.</li> <li>• Mal procedimiento al momento de extraer la broca.</li> <li>• Baja resistencia de la roca. RPM mal regulados.</li> <li>• Excesiva percusión al extraer la broca. Fatiga.</li> <li>• Excesiva presión de avance.</li> </ul> | |

| <p><b>RECOMENDACIONES</b></p> <ul style="list-style-type: none"> <li>• Aplicar una cantidad mínima de presión de percusión para liberar a la broca y después incrementar la velocidad de rotación.</li> <li>• Reducir la percusión y avance cuando se desenrosca.</li> <li>• Mejorar las prácticas de almacenamiento.</li> </ul> <p>Neutralizar agente de fluidos.</p> <ul style="list-style-type: none"> <li>• Afloje un poco con el mecanismo de impacto mientras se asienta con firmeza contra la roca. Use poco avance y no rotación, o use llave especial.</li> <li>• Use broca retráctil. Reducir el poder de impacto.</li> </ul> <p>Falla normal por larga vida.</p> | |

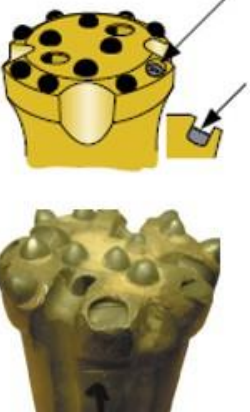
## H. PARTICIÓN DE BOTONES POR DEBAJO DEL CUERPO

| <p><b>CAUSAS</b></p> <ul style="list-style-type: none"> <li>• Excesiva protuberancia del botón mediante incorrecto afilado o lavado de acero. Protuberancia mayor que <math>\frac{3}{4}</math> del diámetro del botón puede no proporcionar suficiente soporte para resistir las fuerzas de tracción que el botón puede encontrarse.</li> <li>• Incorrecta relación entre botón y agujero del botón.</li> </ul> | <p>El diagrama superior muestra un inserto amarillo con una protuberancia en la parte superior. Una imagen de inserción muestra un inserto con una protuberancia. Las fotografías inferiores muestran insertos con protuberancias y agrietamientos.</p> |

| <p><b>RECOMENDACIONES</b></p> <ul style="list-style-type: none"> <li>• Acortar el intervalo de afilado.</li> <li>• Retornar para el análisis.</li> </ul> | |
