**UNIVERSIDAD NACIONAL DE SAN CRISTÓBAL DE HUAMANGA**

**“Evaluación geomecánica para mejora del sostenimiento aplicado en la  
rehabilitación del Pique Central, unidad de acumulación  
Yauricocha - 2022”**

Tesis para optar el título profesional de:  
**Ingeniero de Minas**

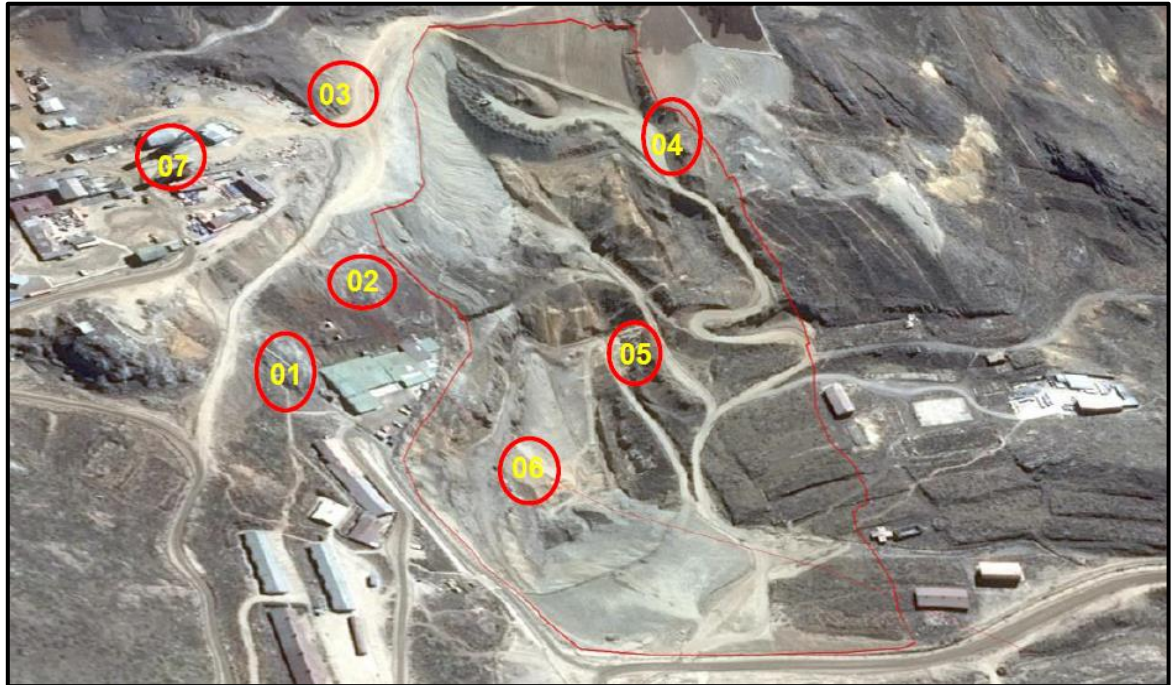
*Tabla 11: Caracterización Geomecánica*

Estos parámetros fueron incluidos en un modelo geomecánico para calcular las deformaciones máximas (plastificación de las paredes rocosas) del tajo con y sin relleno, lo cual proporciona información sobre la estabilidad física de los piques.

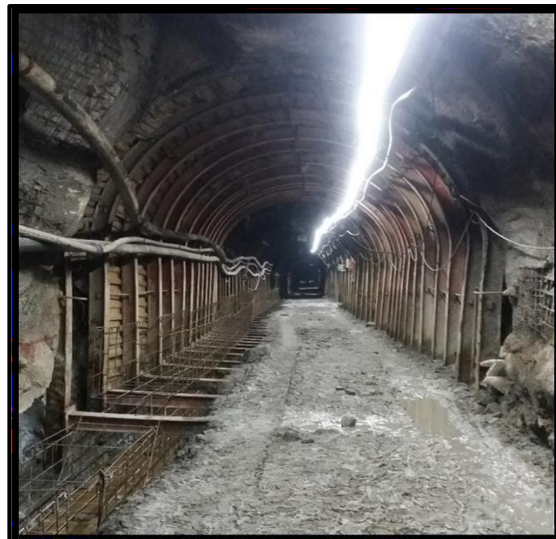
*Ilustración 2: Sostenimiento con cimbras metálicas*

Las partes de la estructura que van a recibir las mayores presiones o impactos deben tener características y ubicación que minimicen su efecto sobre la estructura principal.

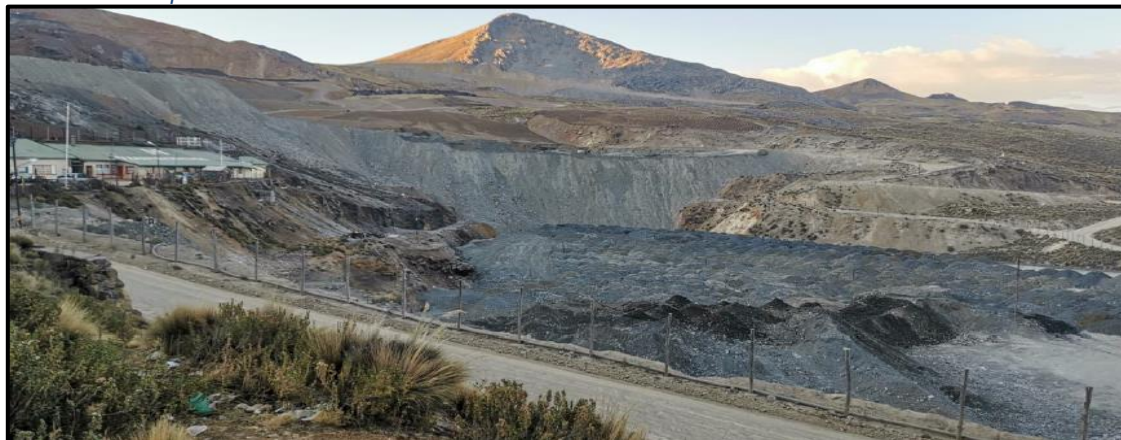
*Ilustración 4.: Apertura cónica*

Se recomienda continuar con el relleno del área excavada para corregir las deformaciones en el terreno y prolongar la durabilidad del pozo, según lo indicado por los inclinómetros mencionados.

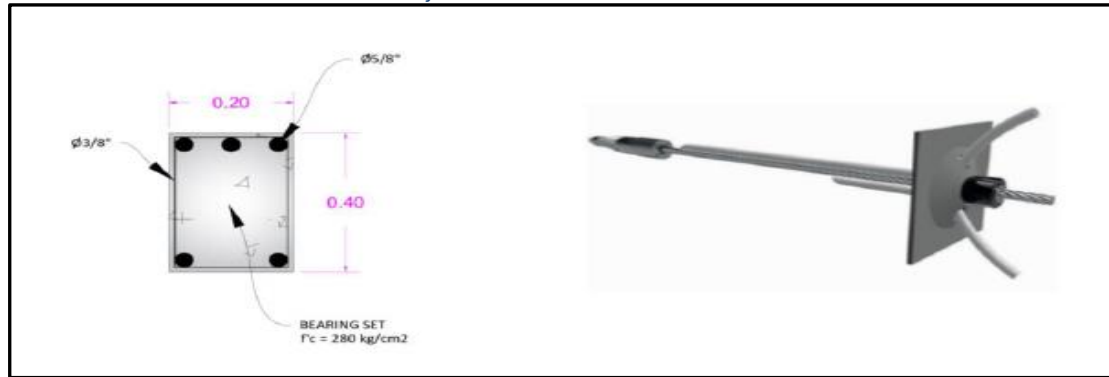
Ilustración 12: Pernos de anclaje

Antes de esto, es necesario aplicar una capa de shotcrete de 2 pulgadas de grosor con 5 kg de fibra sintética o 20 kg de fibra metálica, así como una capa de malla electrosoldada de 4 pulgadas por 4 pulgadas.

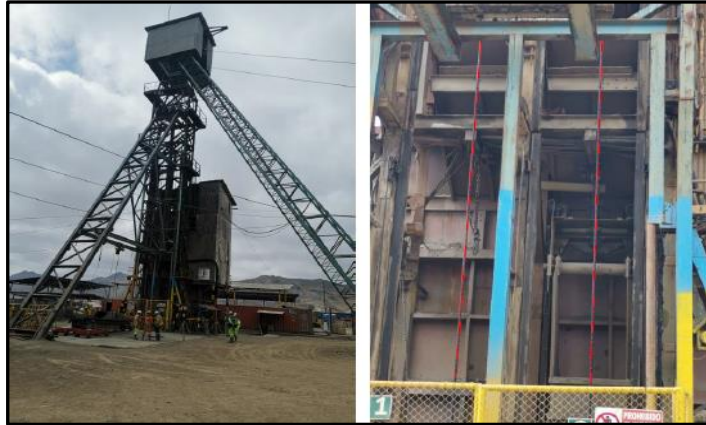
*Ilustración 18: Nivel cero – superficie:*

que incluyen el monitoreo de la subsidencia y las deformaciones a través de inclinómetros.

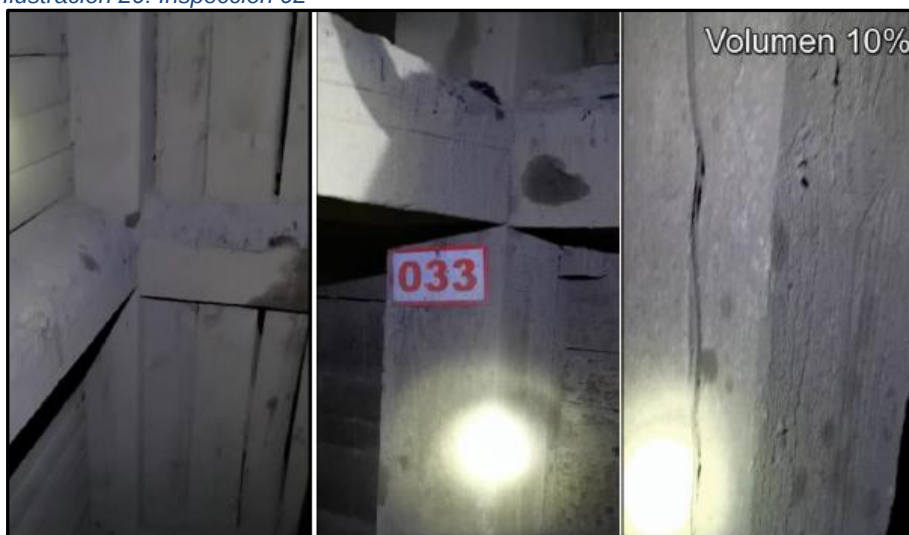
*Ilustración 20: Inspección 02*

Sin embargo, se ha observado vibración en los cuadros 033 a 035. Además, se han encontrado postes agrietados que necesitan ser reemplazados debido a su deterioro.

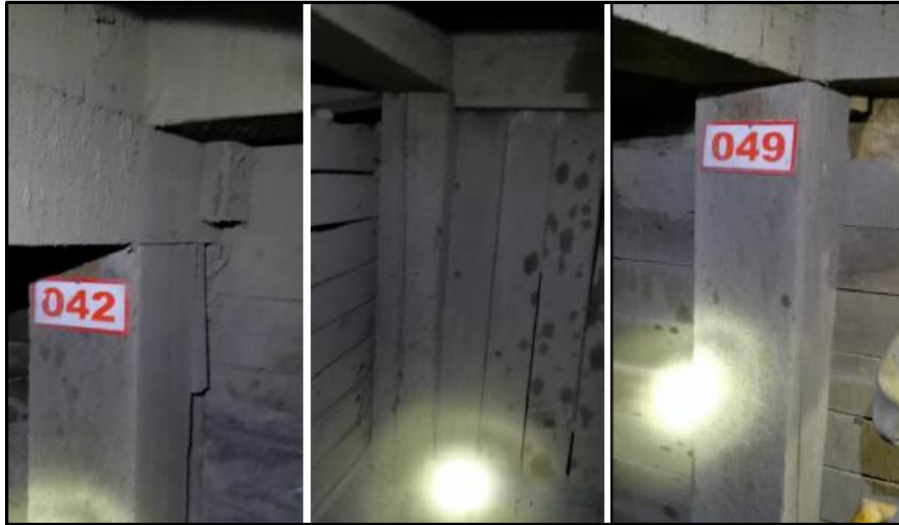
*Ilustración 21: Inspección 03*

No se observan anomalías en los compartimentos del pique que indiquen deformaciones o deterioros.

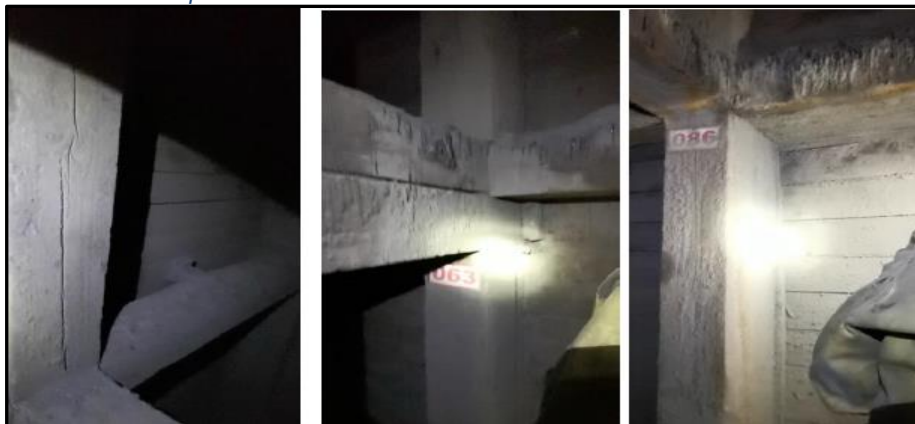
*Ilustración 22: Inspección 04*

La fuerza de la vibración de la jaula aumenta significativamente a medida que se avanza del cuadro 050 al 054 (nivel 360), notándose que la abertura del compartimento 02 es de 53 pulgadas en lugar de las 54 pulgadas requeridas. En el tramo que va del Nivel 360 al Nivel 410, los compartimientos están en buen estado sin presentar deformaciones ni presiones visibles; sin embargo, se han identificado postes dañados por el deterioro que necesitan ser reemplazados.

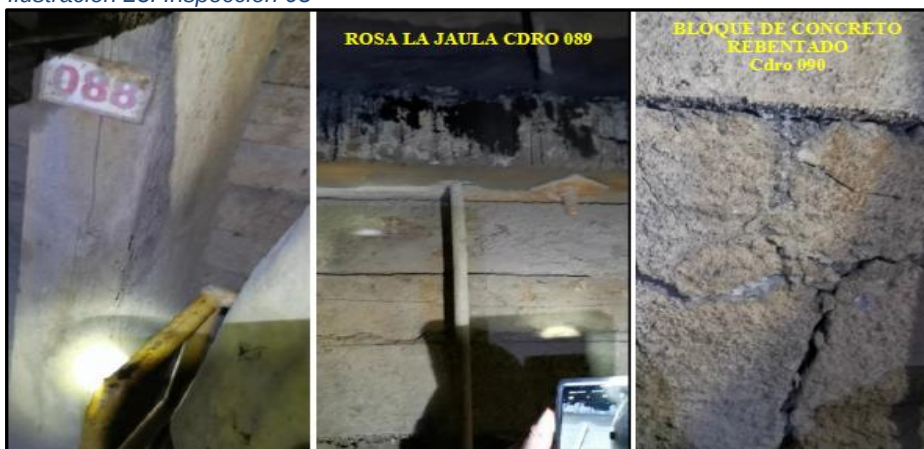
*Ilustración 23: Inspección 05*

Durante el rango que va desde el nivel 410 hasta el nivel 465, se pueden notar alteraciones significativas en los marcos de los compartimientos, junto con desperfectos en los anillos de concreto que generan peso adicional sobre los marcos de madera.

Se observa una distorsión considerable en los cuadros 088, 089 y 090, los cuales están haciendo contacto con la jaula.

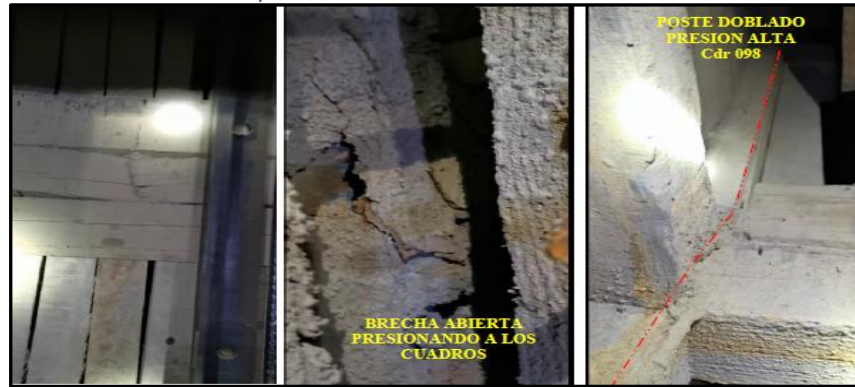
*Ilustración 25: Inspección 06*

La grieta ha crecido detrás de los bloques de cemento, ejerciendo fuerza sobre los paneles y las piezas de cemento.

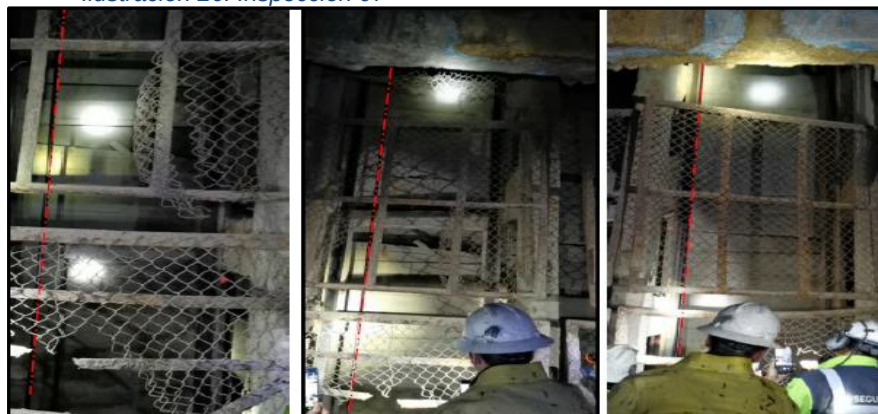
*Ilustración 26: Inspección 07*

La presión que se genera en los cuadros a raíz de la apertura de la brecha cuadros 097 - 098 es significativa.).

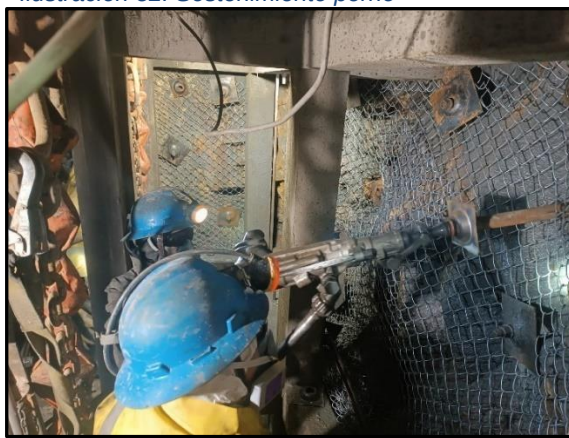
*Ilustración 32: Sostenimiento perno*

Una vez finalizada la perforación, se inyecta resina y se instalan los pernos helicoidales. Luego se coloca la malla entrelazada para fijar las placas y las tuercas con el ajuste necesario.

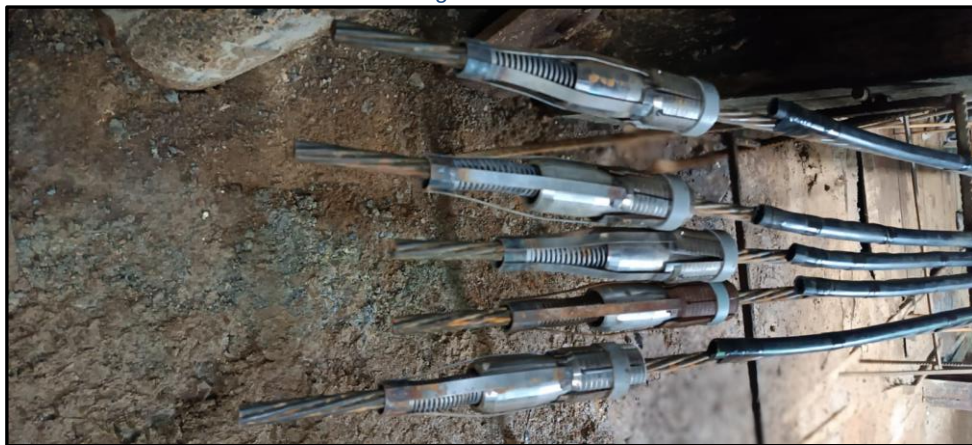
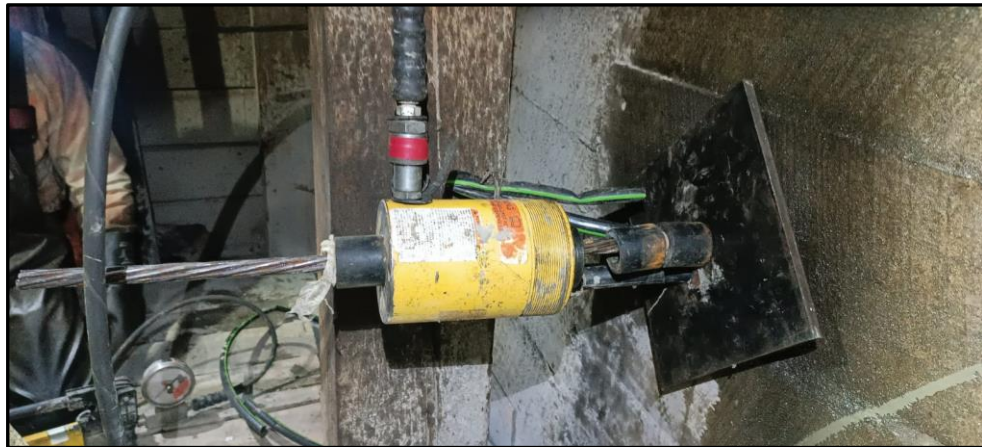
*Ilustración 33: Instalación Cable Bolting*

insertar los cables en los taladros perforados, junto con sus respectivas tuberías de entrada y salida. Posteriormente, se cubre el taladro con cemento, aditivos y/o resina para evitar que la lechada de cemento regrese, se colocan las planchas y se instala la bomba peristáltica (Sprayboy) para comenzar con la inyección de la lechada de cemento en los cables de bolting. Una vez que la lechada rebosa por la salida de los cables ya insertados, se realiza el pretensado de los cables de bolting a 5 toneladas con la bomba manual y el cilindro hidráulico.

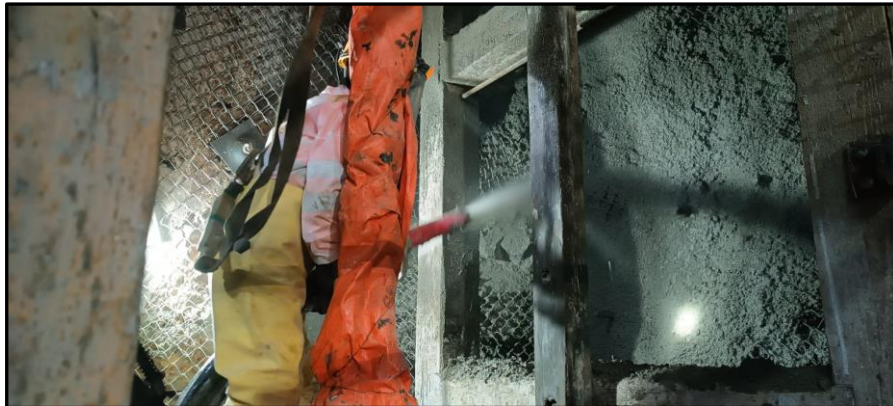
*Ilustración 34: Lanzado Shotcrete*

Se utilizarán calibradores para verificar el espesor recomendado por el área de geomecánica.

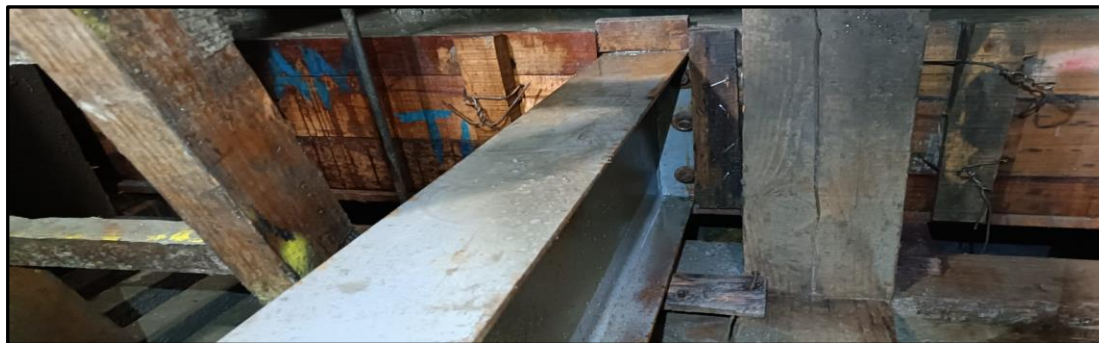
*Ilustración 35: Instalación H*

Se instalarán los tecles necesarios para manipular y montar las vigas, y se procederá a nivelar horizontalmente la base de la viga en su posición final, realizando los ajustes correspondientes.
