UNIVERSIDAD NACIONAL DE SAN CRISTÓBAL DE  
HUAMANGA

FACULTAD DE INGENIERÍA DE MINAS, GEOLOGÍA Y CIVIL  
ESCUELA DE FORMACIÓN PROFESIONAL DE INGENIERÍA  
CIVIL

**MICROZONIFICACIÓN GEOTÉCNICA SÍSMICA  
DEL DISTRITO DE INDEPENDENCIA - LIMA**  
**TESIS**

Diciembre 2014

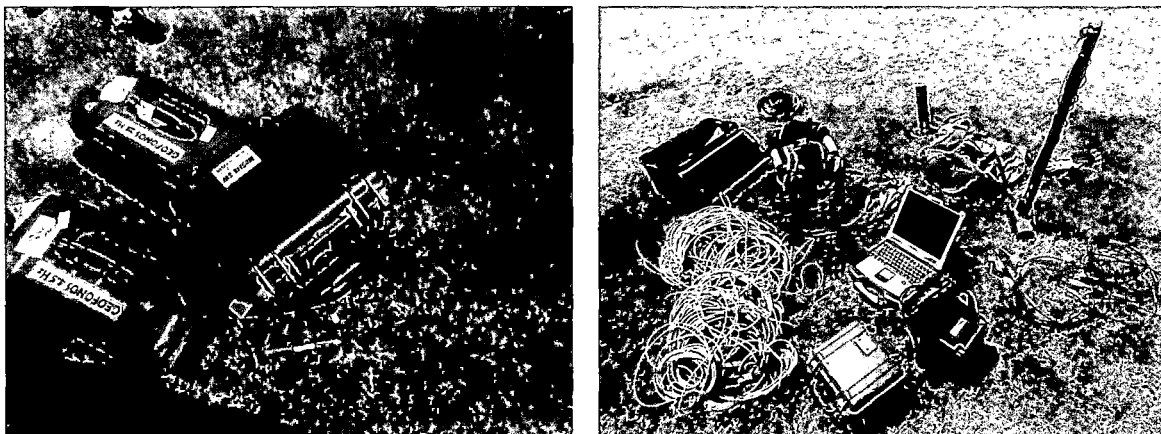
Para la ejecución de los ensayos MASW (Ensayos de Ondas Superficiales en Arreglos Multicanales) se empleó un equipo de prospección geofísica McSeis-SW 24ch, desarrollado por la empresa OYO CORPORATION (Ver Figura 1.2), el cual tiene las siguientes características:

- 24 canales de entrada, cada uno tiene un convertidor A/D individual con resolución de 24 bit y alta velocidad de muestreo.
- 24 sensores o geófonos de  $4.5Hz$  de frecuencia, los cuales permiten registrar las vibraciones ambientales del terreno producidas por fuentes naturales o artificiales y el arribo de las ondas P y ondas S generadas por las fuentes de energía.
- computadora portátil, Lap Top Pentium IV.
- dos cables conectores de geófonos de 200 m.
- radios de comunicación y accesorios varios.

Figura 1.2: Equipo de prospección geofísica McSeis-SW 24ch y cables conectores de geófonos de 200 m (CISMID, 2013).

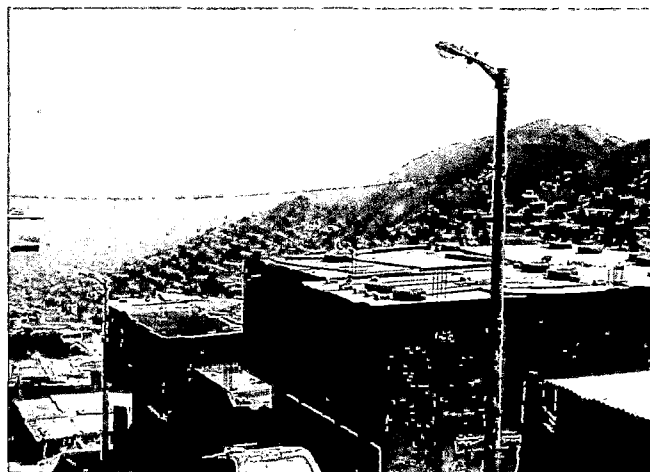
Figura 2.2: Rocas pertenecientes a la formación pamplona y rocas gabro-dioritas.

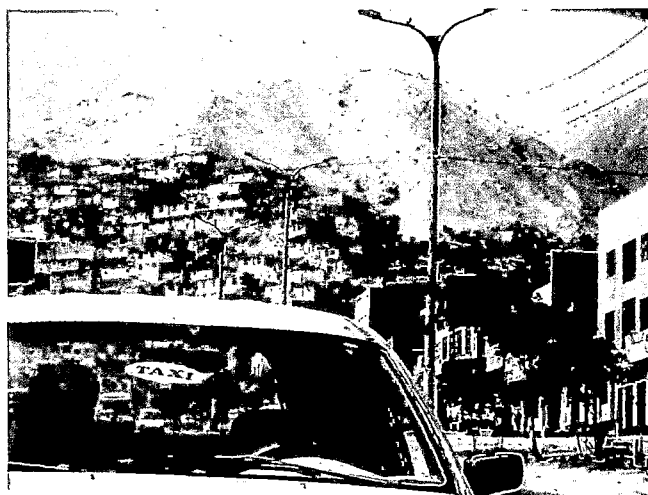
En este tramo se puede apreciar que las habilitaciones urbanas están comprometidas con las formaciones rocosas y están representadas por las quebradas q1 y q2 denominadas Payet y Tahuantinsuyo respectivamente, conformados por depósito aluvial reciente (Qh-al), que está constituida por acumulaciones aluviales desérticas del cuaternario antiguo. La litología de estos depósitos aluviales pleistocénicos está conformada por bloques de roca de naturaleza intrusiva y sedimentaria, gravas con formas que van de subangulosas a angulosas, arenas de diversa granulometría y una matriz limosa o limo arcillosa.

Figura 2.3: Encuentro de las quebradas q1 y q2.

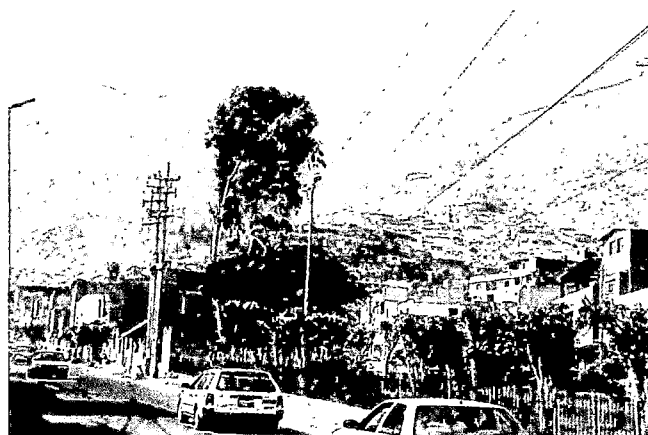
En este tramo se puede apreciar que las habilitaciones urbanas están comprometidas con las formaciones rocosas y está representada por la Quebrada q3 conformados por depósito aluvial reciente (Qh-al), que está constituida por acumulaciones aluviales desérticas del Cuaternario antiguo. La litología de estos depósitos aluviales pleistocénicos está conformada por bloques de roca de naturaleza intrusiva y sedimentaria, gravas con formas que van de subangulosas a angulosas, arenas de diversa granulometría y una matriz limosa o limo arcillosa.

Figura 2.4: Rocas del tipo adamelita y gabro-dioritas en la quebrada q3.

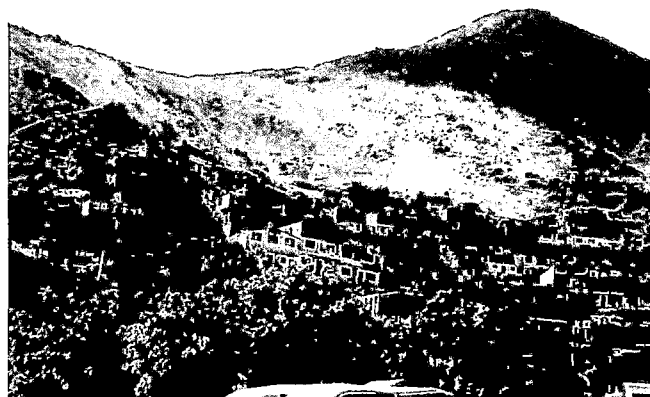
En este tramo se puede apreciar que las habilitaciones urbanas están comprometidas con las formaciones rocosas y está representada por la Quebrada q4 conformados por depósito aluvial reciente (Qh-al), que está constituida por acumulaciones aluviales desérticas del cuaternario antiguo. La litología de estos depósitos aluviales pleistocénicos, está conformada por bloques de roca de naturaleza intrusiva y sedimentaria, gravas con formas que van de subangulosas a angulosas, arenas de diversa granulometría y una matriz limosa o limo arcillosa.

Figura 2.5: Rocas del tipo gabro-diorita en la quebrada q4.

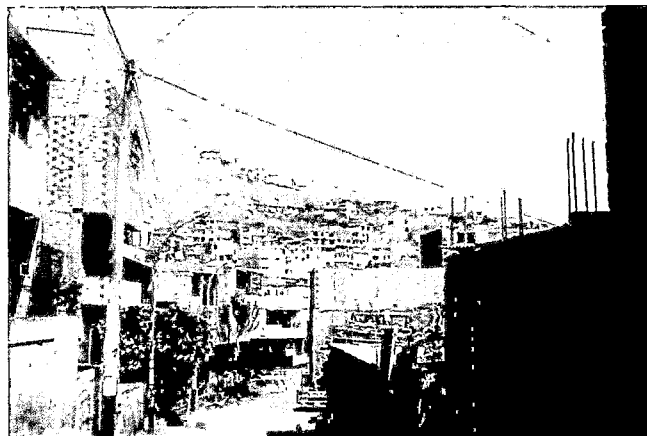
En este tramo se puede apreciar que las habilitaciones urbanas están comprometidas con las formaciones rocosas y está representada por la Quebrada q5 conformados por depósito aluvial reciente (Qh-al), que está constituida por acumulaciones aluviales desérticas del Cuaternario antiguo. La litología de estos depósitos aluviales pleistocénicos, está conformada por bloques de roca de naturaleza intrusiva y sedimentaria, gravas con formas que van de subangulosas a angulosas, arenas de diversa granulometría y una matriz limosa o limo arcillosa.

Figura 2.6: Rocas gabro-dioritas pertenecientes a la formación marcavilca en la quebrada q5.

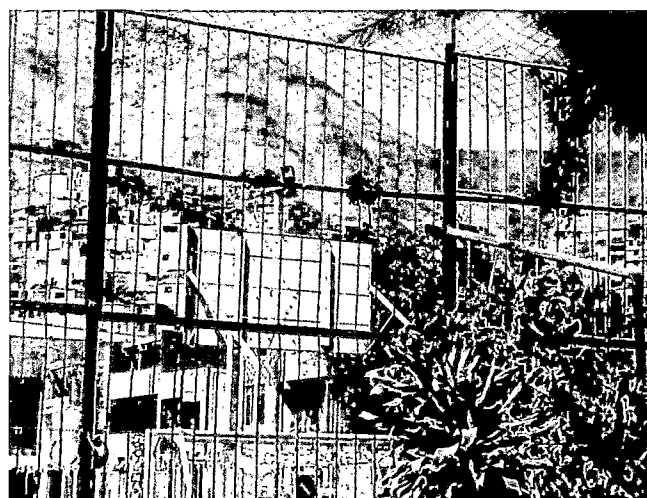
Este tramo está conformado por las laderas que se pueden apreciar desde la Av. Túpac Amaru y que están comprometidos con la formación marcavilca (Ki-m); este tramo esta propenso, si se dan las condiciones, a sufrir fenómenos de geodinámica externa del tipo deslizamiento de detritos, lodo y caída de bloques de roca. El Peligro Geológico Potencial de estas laderas es Moderado.

Figura 2.8: Rocas de la formación marcavilva (Ki-ma) que llega hasta el limite del distrito de independencia.

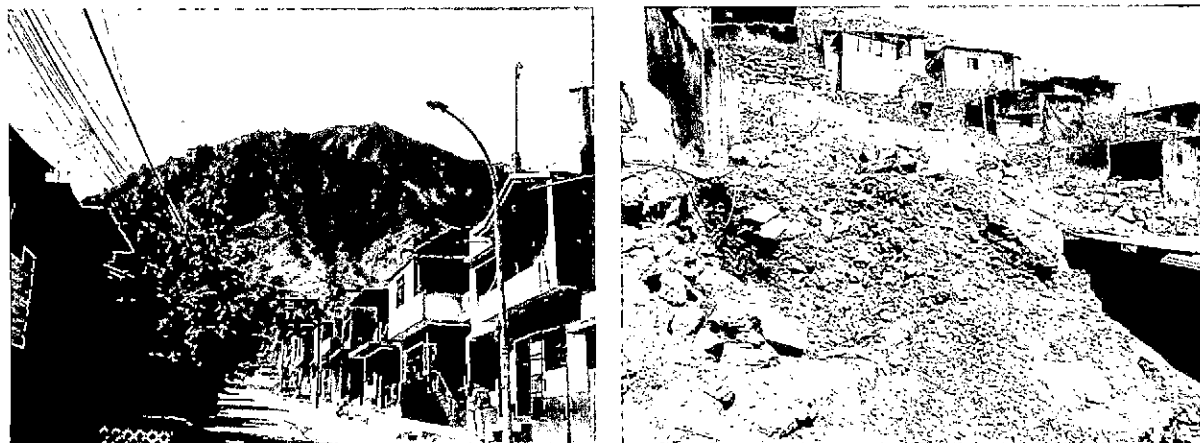
Comprometida con las quebradas q1, q2, q3, q4 en sus partes altas respectivas, con fenómenos de geodinámica externa del tipo deslizamiento de detritos y lodo, derrumbe y caída de bloques de roca, reactivación de material de deslizamiento y huayco antiguo; con Peligro Geológico Potencial Alto.

Figura 2.9: Cerros de pendiente abrupta, con caídas de bloques de rocas (a). Viviendas construidas en material de relleno que se encuentran en forma inestable (b).

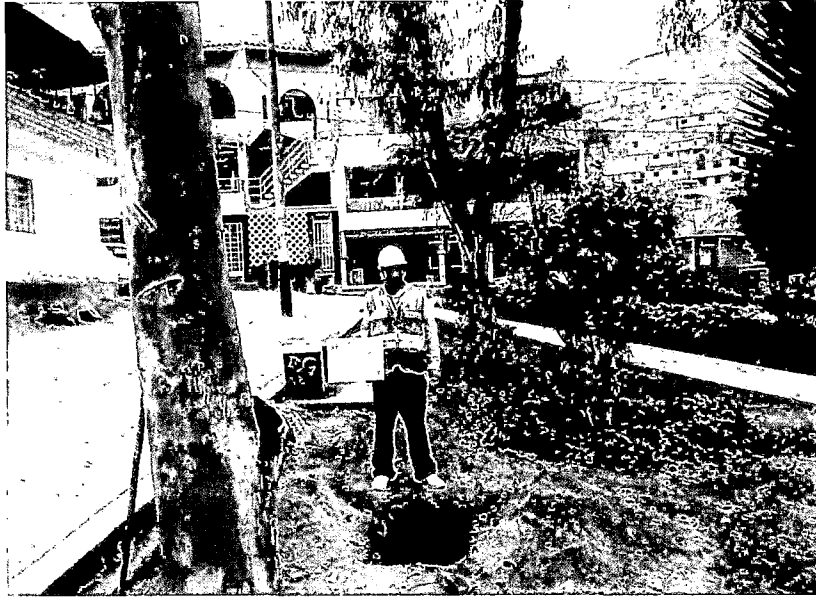
La Figura 4.1 muestra la ejecución de la calicata C-17.

Figura 4.1: Calicata C-17, ubicada en la calle Huarcondor.

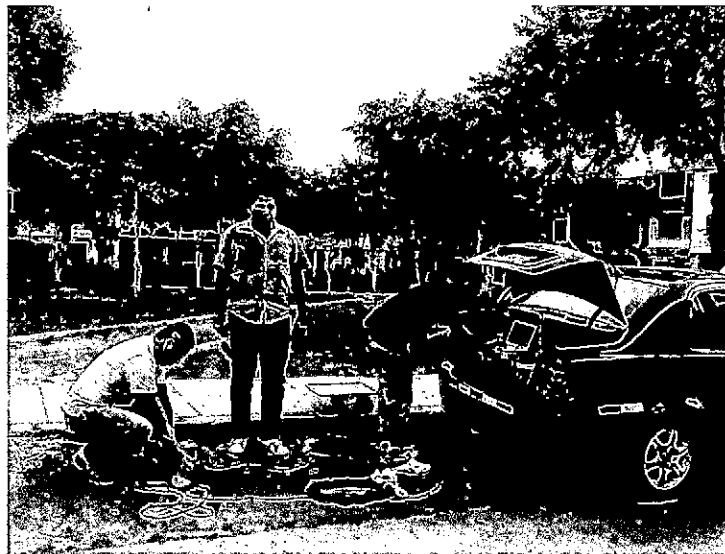
Las mediciones de microtremores son realizadas sobre la superficie del terreno o a diferentes profundidades dentro de una perforación, utilizando sensores suficientemente sensibles. Estas mediciones registran las velocidades de los microtremores, las que luego son almacenadas en forma digital, para su posterior procesamiento en gabinete. Para realizar la medición se instala el sensor triaxial en la superficie del terreno, orientando sus componentes horizontales en las direcciones E-W y N-S (Ver Figura 5.2). Luego de conectar e instalar todo el equipo se procede a registrar los microtremores por un lapso de tiempo lo suficientemente largo para garantizar que se registren tramos de ondas sin interferencias directas por el paso de vehículos o personas en las zonas próximas al sensor.

Figura 5.2: Equipo e instrumentos utilizados durante la realización del ensayo de Microtremores.

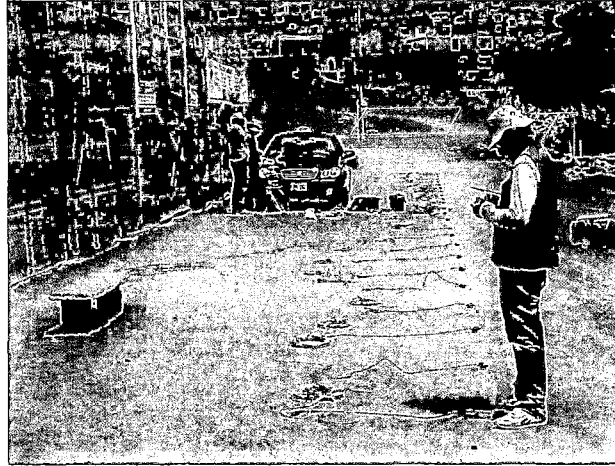
Con el equipo de adquisición de data geofísica, ya instalado en campo, se empieza a ejecutar la grabación del registro sísmico, para el cual se necesita de una fuente activa (el golpe de un martillo). La línea sísmica está compuesta por 24 geófonos alineados con una distancia constante entre cada geófono y que dependerá de la profundidad de análisis que se espera obtener en el perfil de suelo (Ver Figura 5.10).

Figura 5.10: Realizando el Ensayo MASW en el distrito de Independencia.

El sismógrafo recibe el registro sísmico captado por los geófonos y envía la señal a la computadora portátil para ser registrada en el programa de adquisición de datos geofísicos (SeisImager).

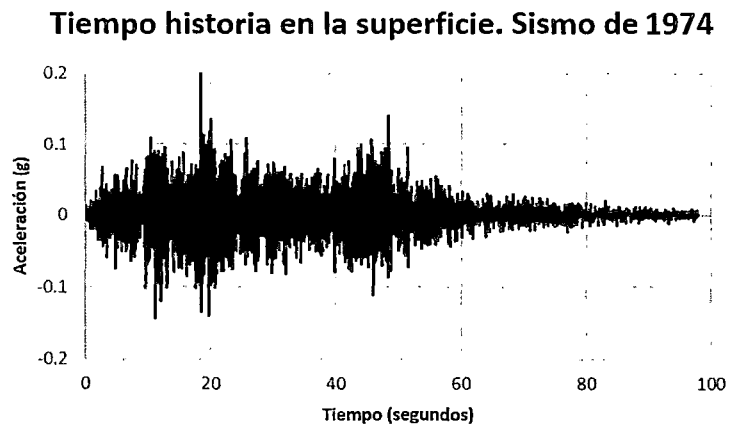
Las Figuras 6.10 y 6.11 muestran los sismos escalados en superficie.

Figura 6.10: Tiempo historia escalado en la superficie al valor de la aceleración determinado con la ley de atenuación CISMID.

Los registros sísmicos fueron escalados al valor de aceleración encontrado con la ley de atenuación denominada CISMID, el cual se obtuvo del Análisis de Peligro Sísmico desarrollado en el **Capítulo 3** de la presente investigación.

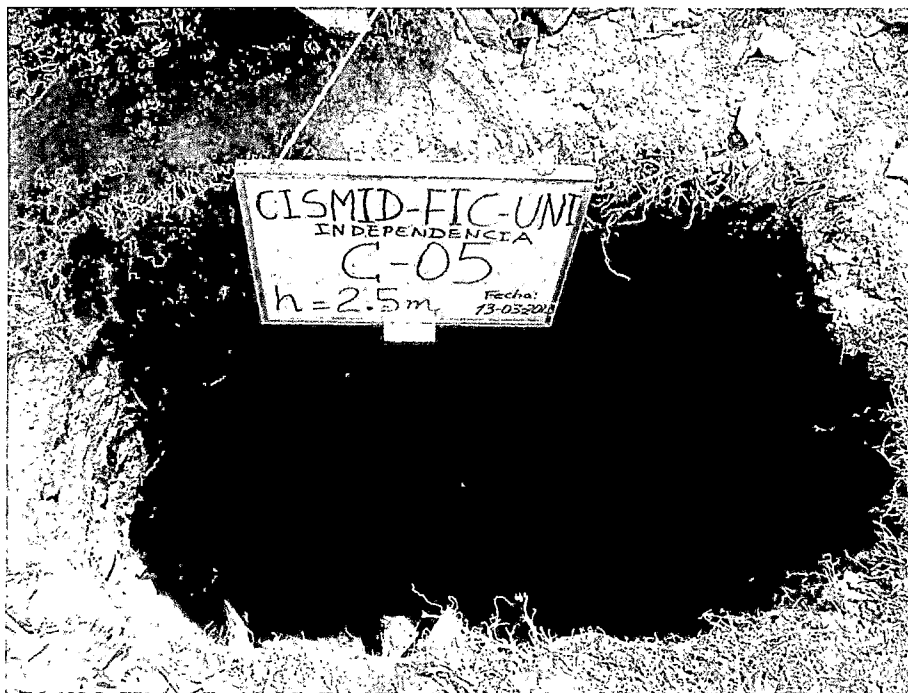
**FOTO 10:** En la Calicata C-5, de 0.00 a 0.40 m se tiene terreno de cultivo, de 0.40 a 1.30 m, grava mal gradada con limo y arena (GP – GM) y de 1.30 a 2.50 m, arena limosa con grava (SM).

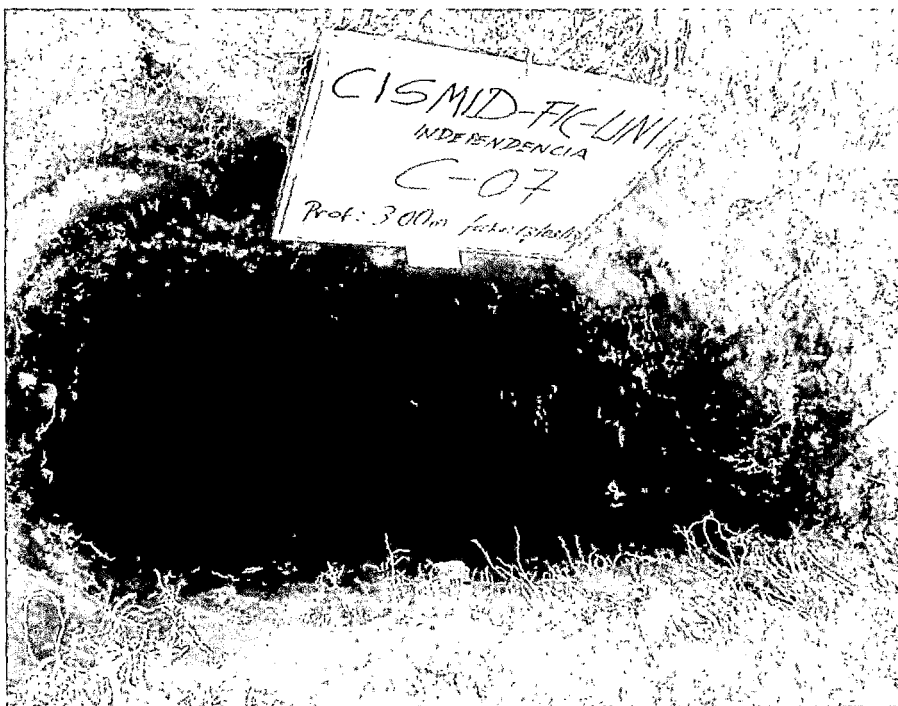
**FOTO 14:** En la Calicata C-7, de 0.00 a 0.60 m se tiene terreno de cultivo, de 0.60 a 1.20 m, arena bien gradada con limo y grava (SW – SM) y de 1.20 a 3.00 m, arena mal gradada con limo y grava (SP – SM) con presencia de partículas de roca.

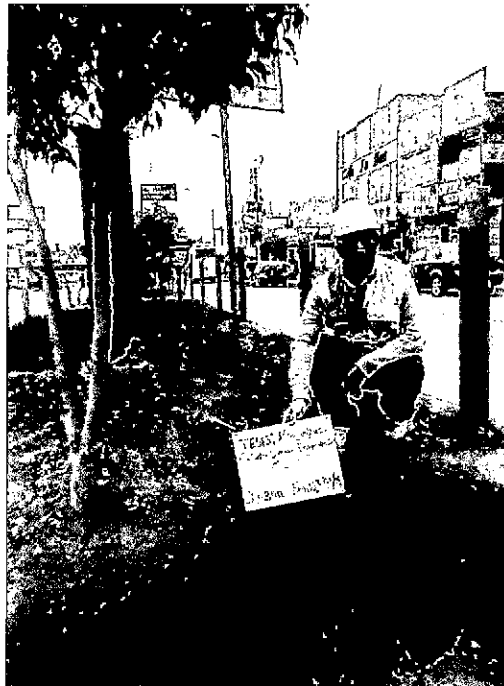
**FOTO 16:** En la Calicata C-8, de 0.00 a 2.00 m se tiene relleno de arena gruesa con grava, de 2.00 a 3.00 m, arena limosa, color beige, baja humedad, densidad suelta a media (SM).

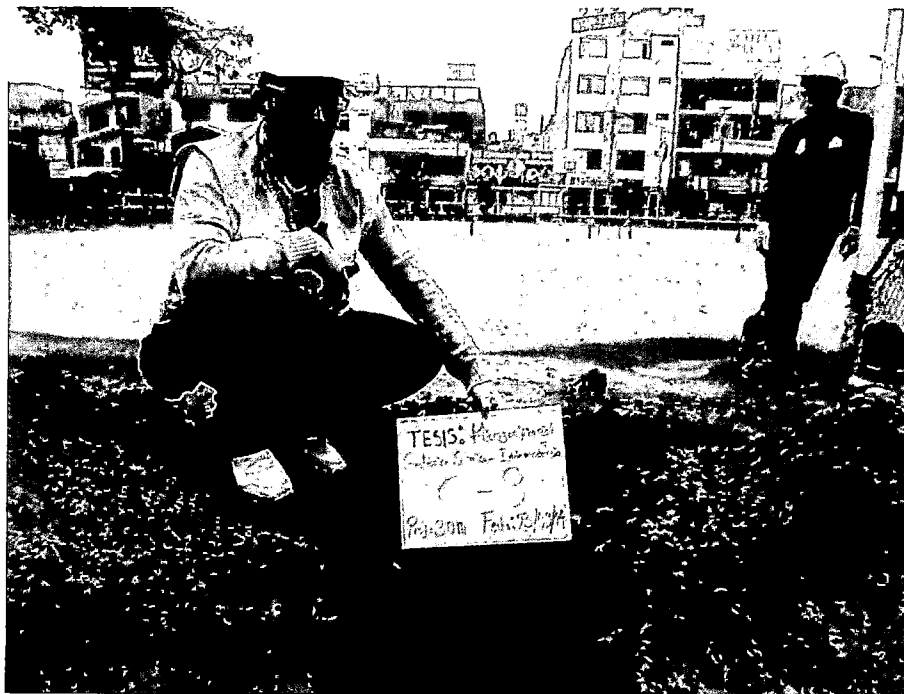
**FOTO 18:** En la Calicata C-9, de 0.00 a 0.20 m se tiene terreno de cultivo, de 0.20 a 1.20 m, arena limosa, color mostaza (SM). De 1.20 a 2.40 m, limo arenoso de baja plasticidad, color marrón claro (ML) y de 2.40 a 3.00 se tiene grava bien gradada con arena (GW) con presencia de óxidos.

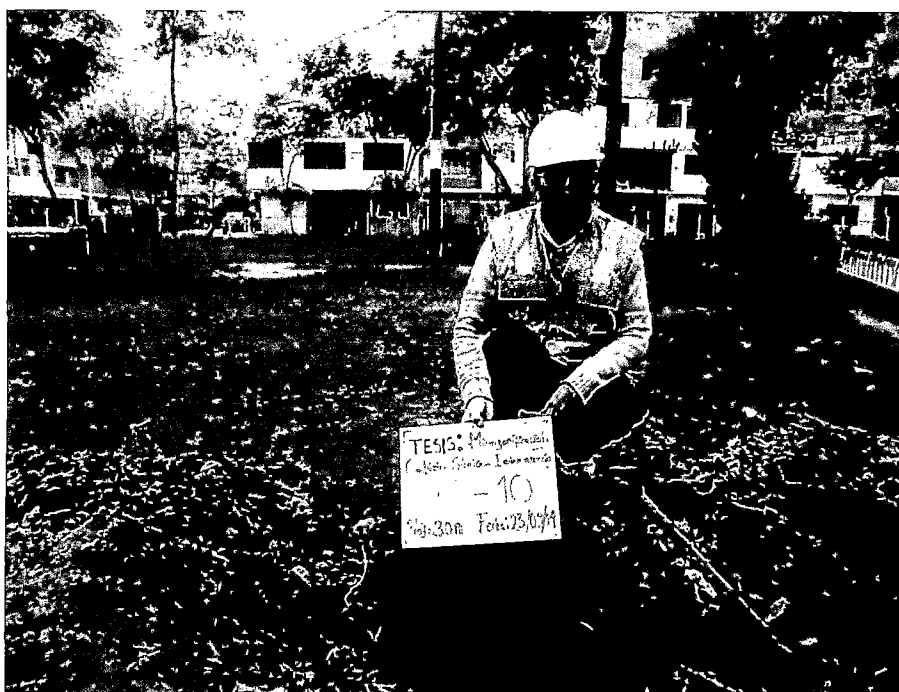
**FOTO 20:** En la Calicata C-10, de 0.00 a 0.50 m se tiene terreno de cultivo, de 0.50 a 3.00 m, arena bien gradada con limos (SW – SM).

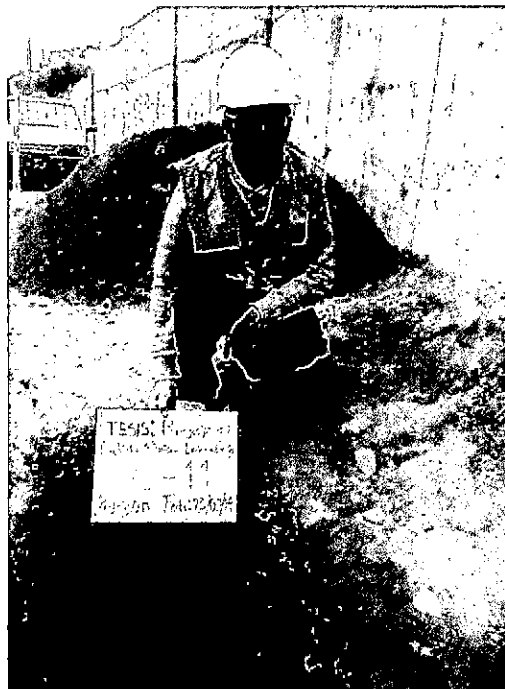
**FOTO 22:** En la Calicata C-11, de 0.00 a 1.30 m se tiene relleno conformado por restos de ladrillo, polietileno, etc, de 1.30 a 3.00 m, arena bien gradada con gravas y limos (SW – SM).

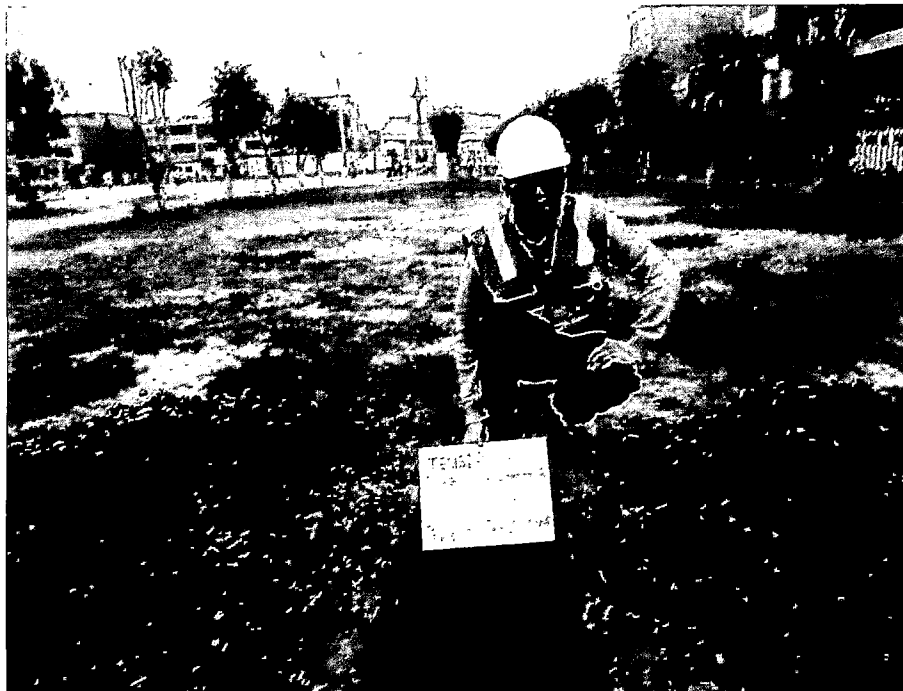
**FOTO 24:** En la Calicata C-12, de 0.00 a 1.10 m se tiene limo de baja plasticidad con arcilla, húmedo, color marrón (ML), de 1.10 a 2.20 m, arena de grano medio a fino pobremente gradada con limos (SP – SM) y de 2.20 a 3.00 m, arena pobremente gradada con grano medio a fino, color plomizo (SP).

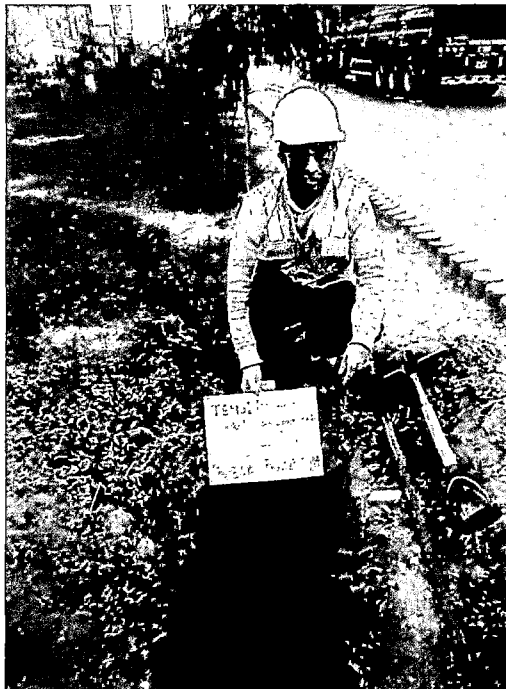
**FOTO 26:** En la Calicata C-13, de 0.00 a 0.40 m se tiene relleno formado por limo arcilloso, terreno de cultivo, de 0.40 a 1.70 m, arcilla de baja plasticidad, semi compacta, color marrón (CL). De 1.70 a 2.50 m, arena limosa, color beige (SM). Y de 2.50 a 3.00 m, grava pobremente gradada (GP), con matriz de arena, húmeda.

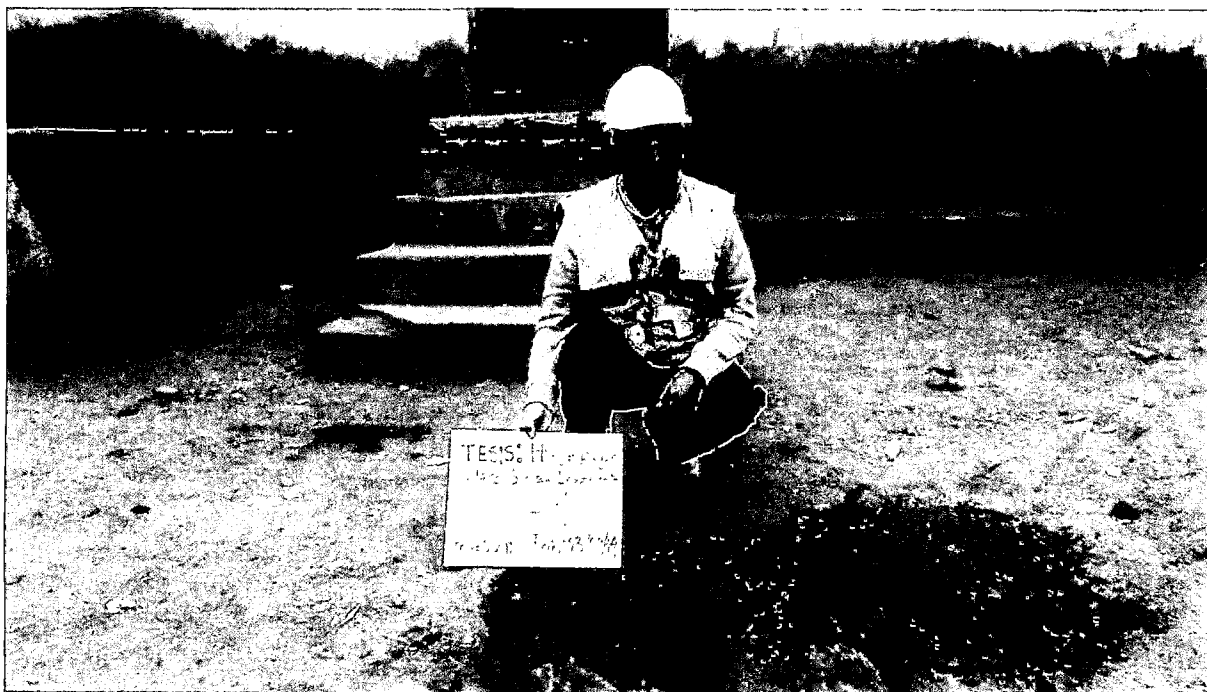
**FOTO 28:** En la Calicata C-14, de 0.00 a 0.30 m se tiene arena arcillosa con grava (SC), de 0.30 a 3.00 m, se encuentra la formación rocosa, moderadamente fracturada.

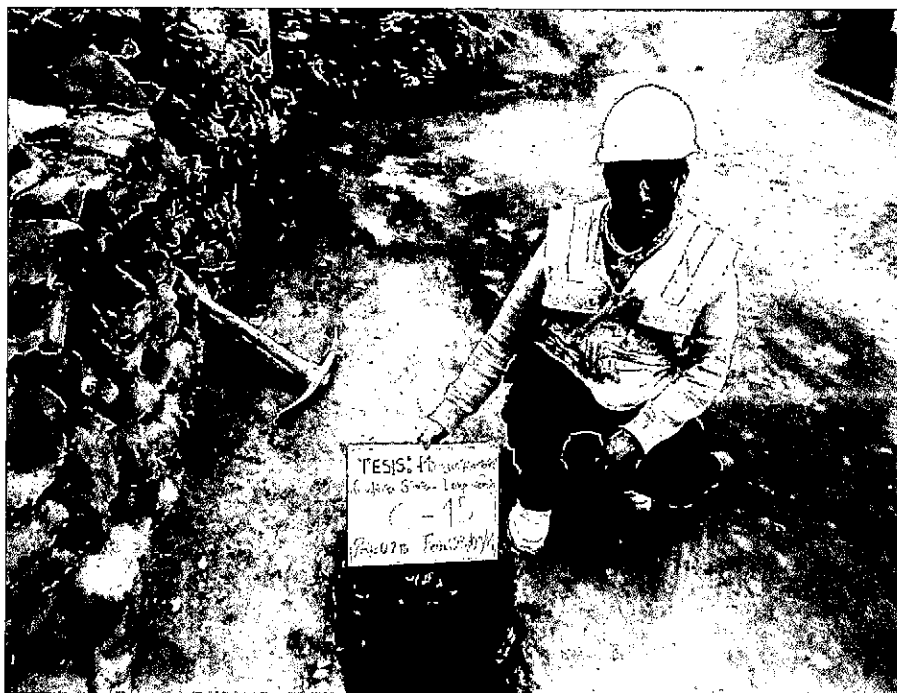
**FOTO 30:** En la Calicata C-15, de 0.00 a 0.20 m se tiene arena arcillosa (SC), de 0.20 a 3.00 m, se encuentra la formación rocosa, moderadamente fracturada

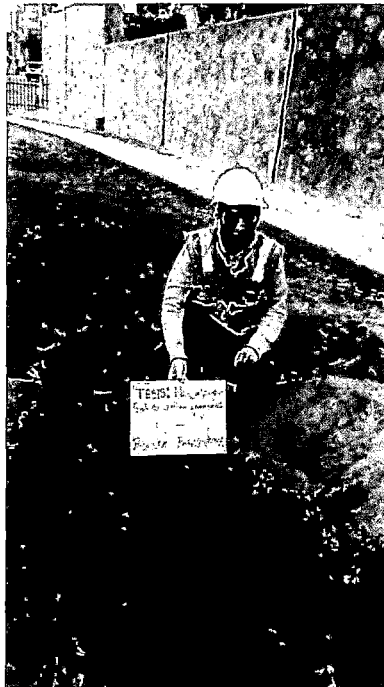
**FOTO 32:** En la Calicata C-16, de 0.00 a 3.00 m se tiene arena bien gradada con limo y grava aislada angulosa (SW – SM), color beige, húmeda, compacidad media, no plástica.

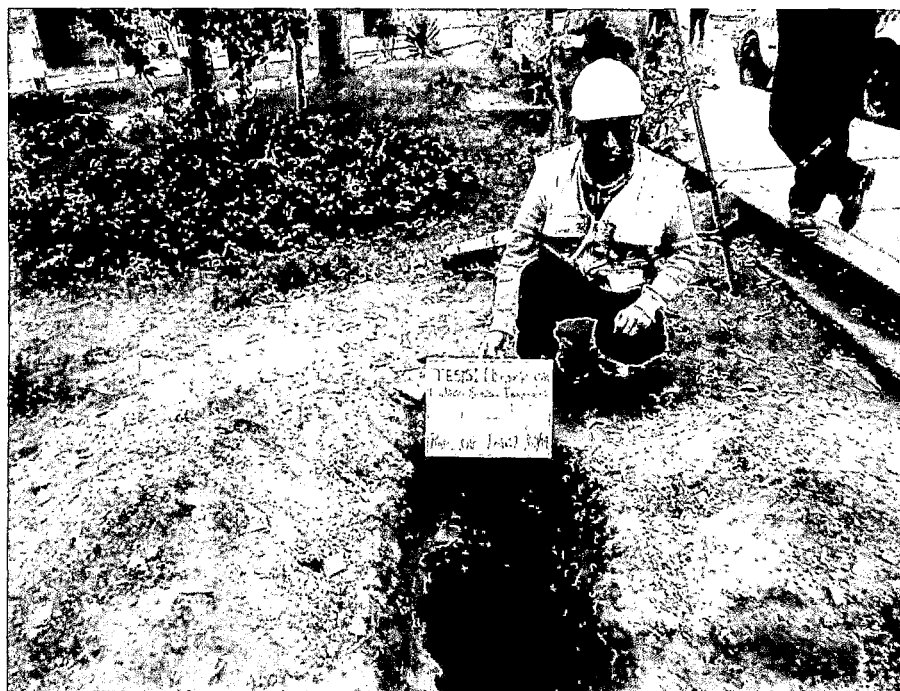
**FOTO 34:** En la Calicata C-17, de 0.00 a 0.40 m se tiene relleno conformado por terreno de cultivo y gravas con matriz arenosa con restos aislados de plásticos y ladrillos, de 0.40 a 3.00 m, arena pobremente gradada con limos (SP – SM), seco, semi compacto, no plástico.

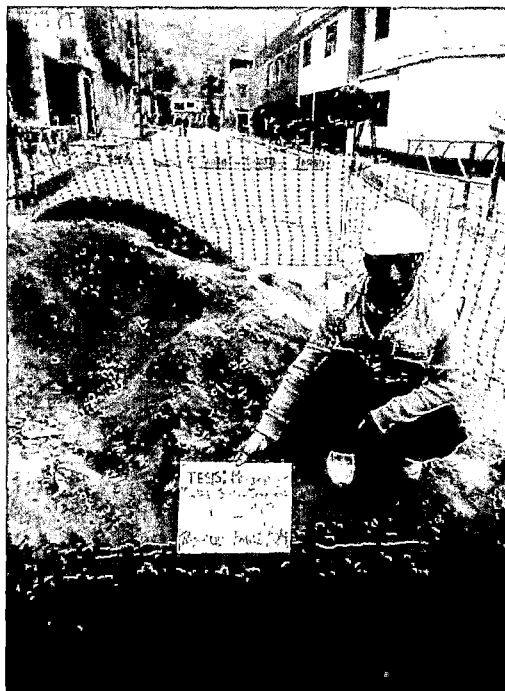
**FOTO 36:** En la Calicata C-18, de 0.00 a 2.20 m se tiene arena pobremente gradada con limo y grava (SP - SM), de 2.20 a 3.00 m, grava pobremente gradada con limos y arena (GP - GM), color beige oscuro, humedad baja, semi compacta.

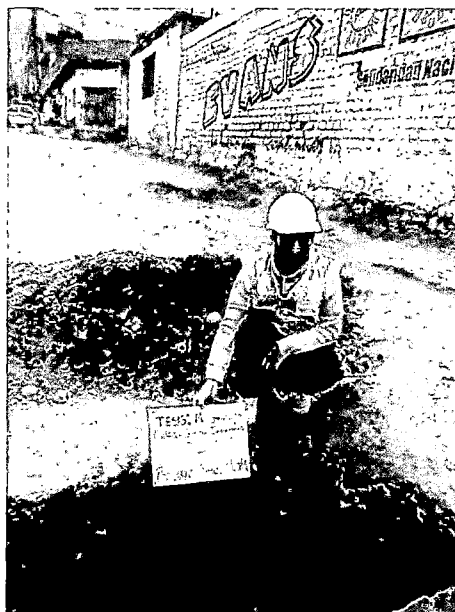
**FOTO 38:** En la Calicata C-19, de 0.00 a 0.30 m se tiene relleno constituido por limo arenoso con material orgánico, de 0.30 a 3.00 m, arena pobremente gradada con limos (SP – SM), húmedo, estado de compactación semi compacto, no plástico.

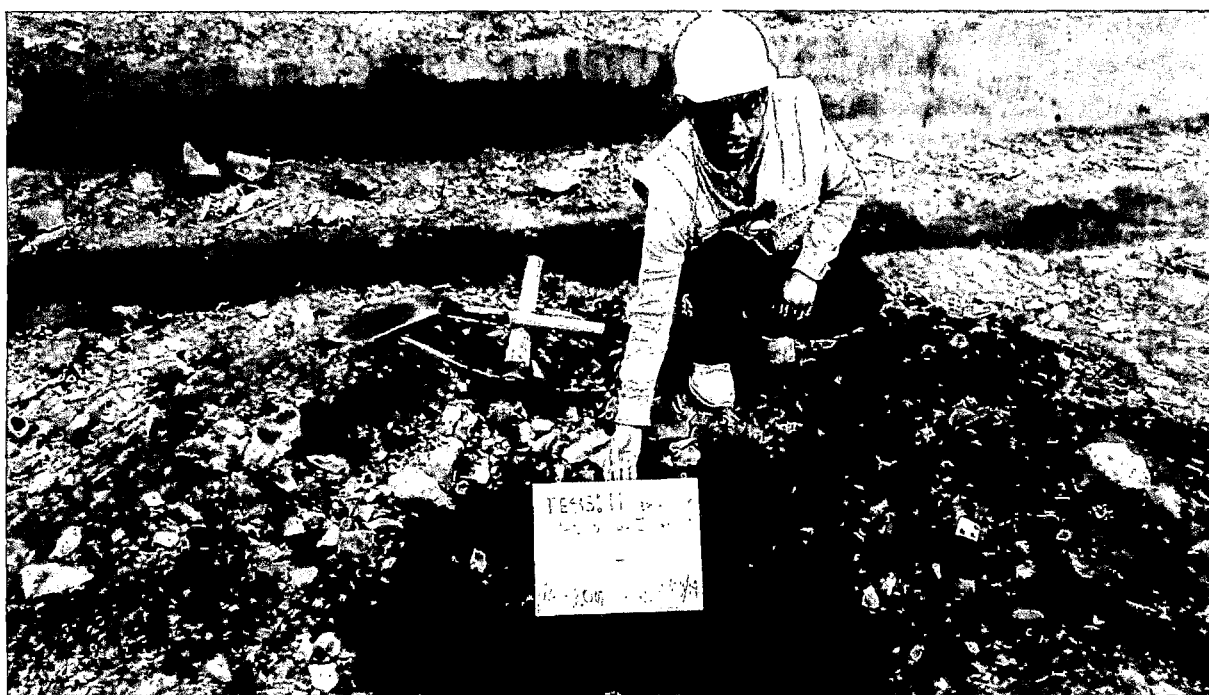
**FOTO 40:** En la Calicata C-20, de 0.00 a 1.80 m se tiene relleno de material grueso, restos de ladrillos, bloques de concreto y bolonería, de 1.80 a 3.00 m, arena bien gradada con limos (SW – SM), color marrón claro amarillento.

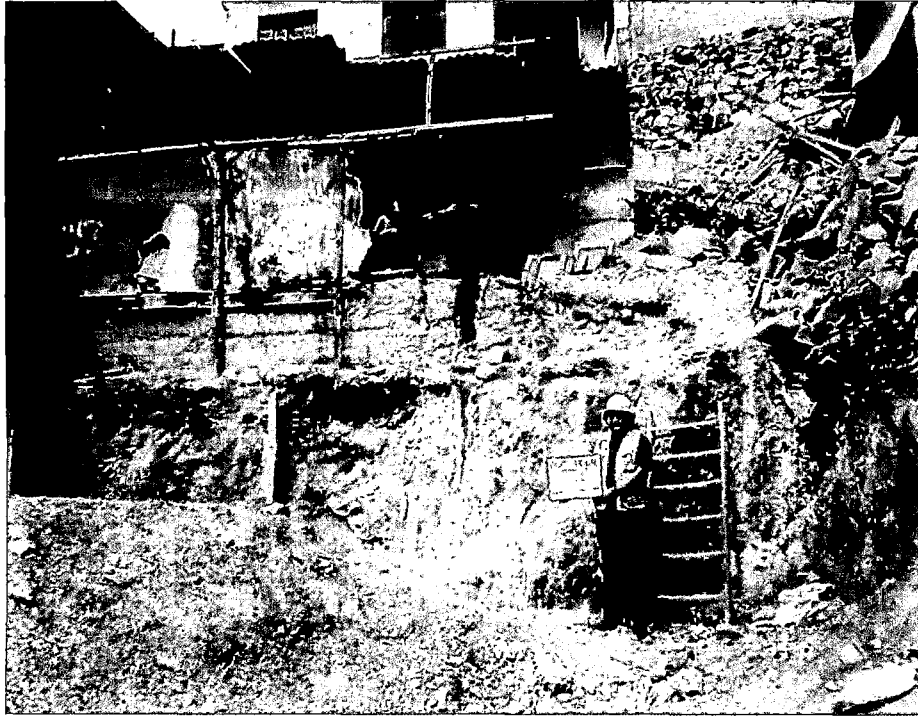
**FOTO 45:** Talud T-1. Ubicado al final del pasaje Heraud a dos cuadras de la Av. Ollantaytambo. Ver Plano P-07.

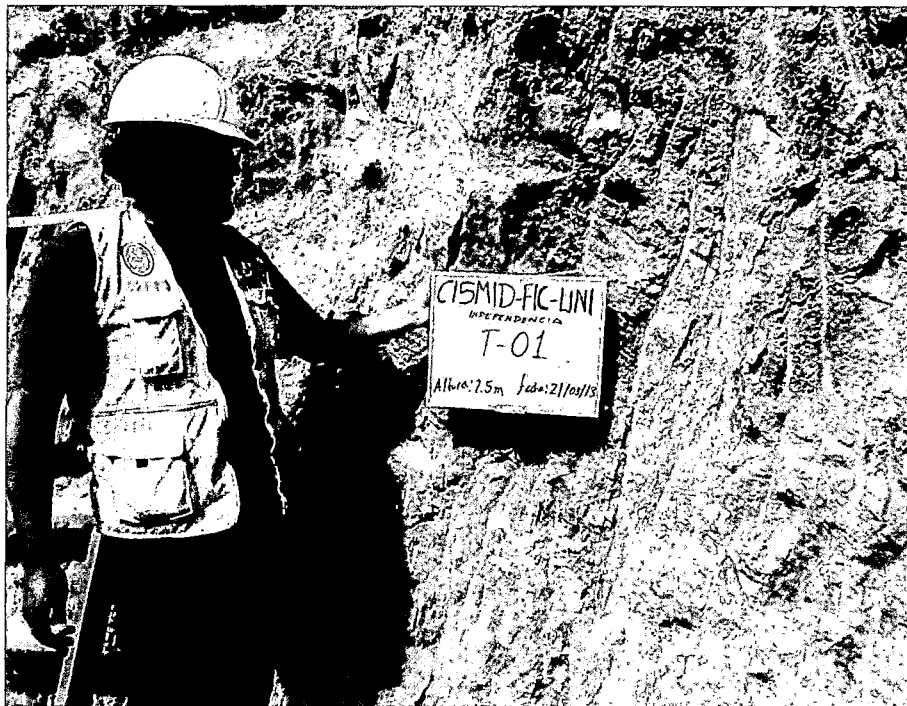
**FOTO 46:** En el Talud T-1, de 0.00 a 2.50 m se tiene arena mal gradada con limo y grava (SP – SM).

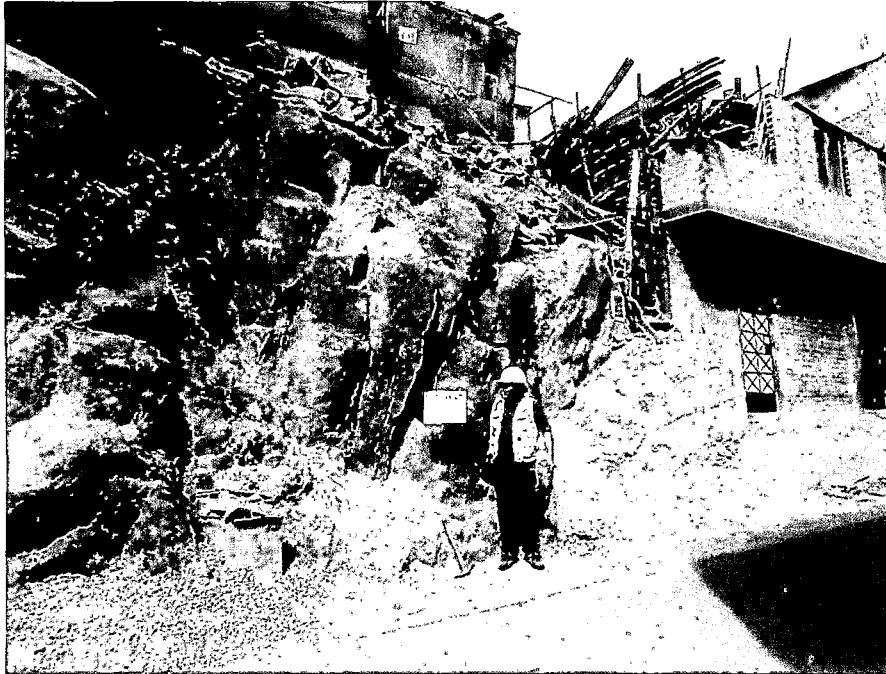
**FOTO 47:** Talud T-2. Ubicado al final del pasaje Horacio Zevallos, a una cuadra de la Av. Ollantaytambo. Ver Plano P-07.

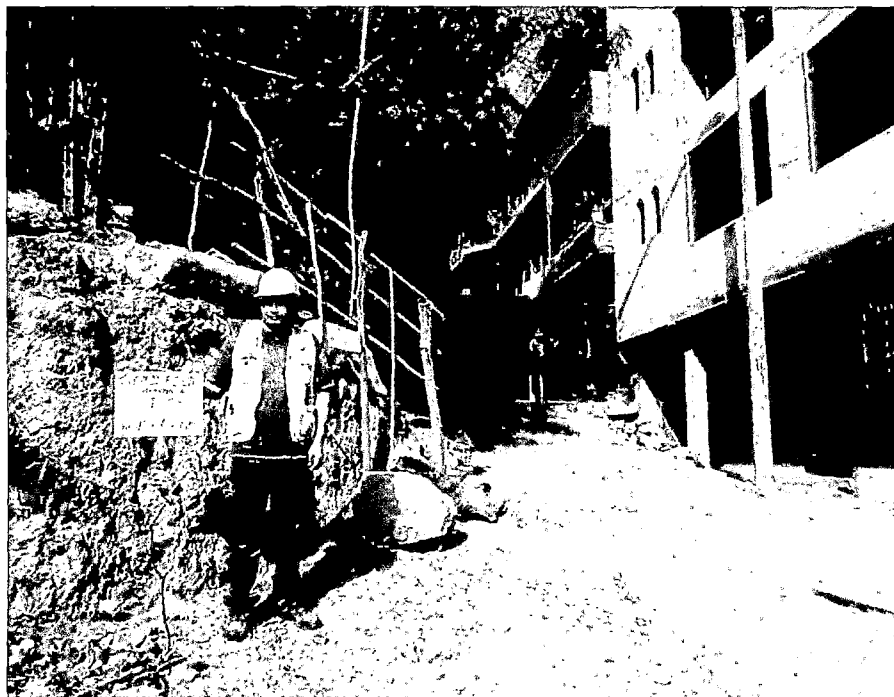
**FOTO 50:** En el Talud T-3, de 0.00 a 5.00 m se tiene roca altamente fracturada.

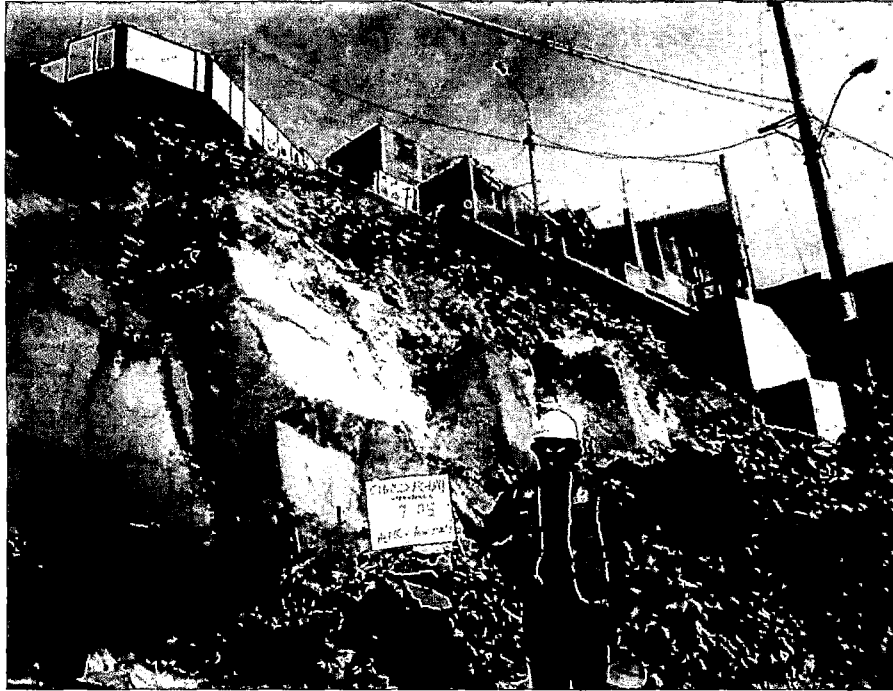
**FOTO 53:** Talud T-5, Ubicado por inmediaciones de la última cuadra de la calle Collasuyo. Ver Plano P-07.

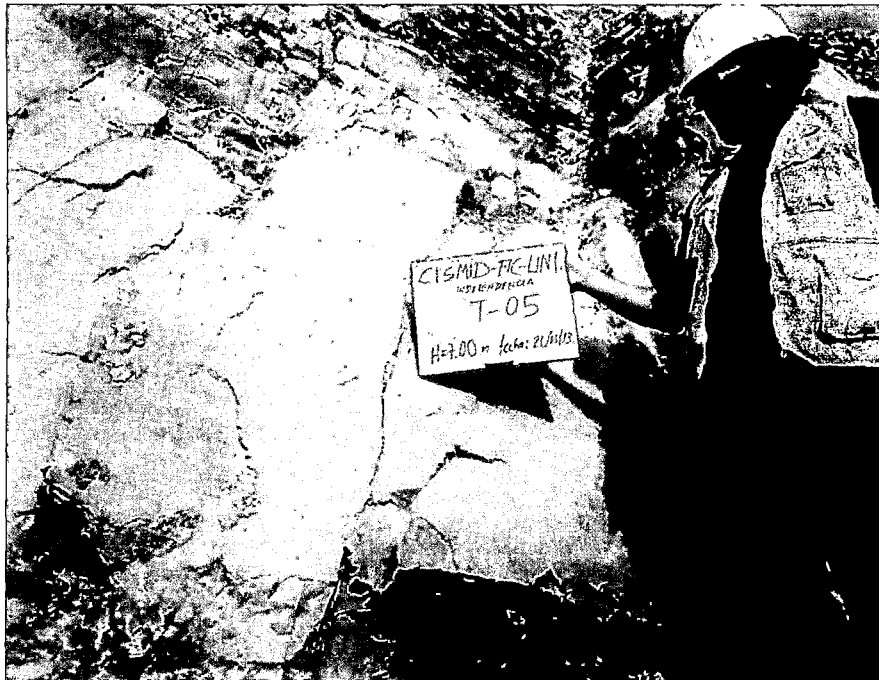
**FOTO 54:** En el Talud T-5, de 0.00 a 7.00 m se tiene formación rocosa con fracturas.

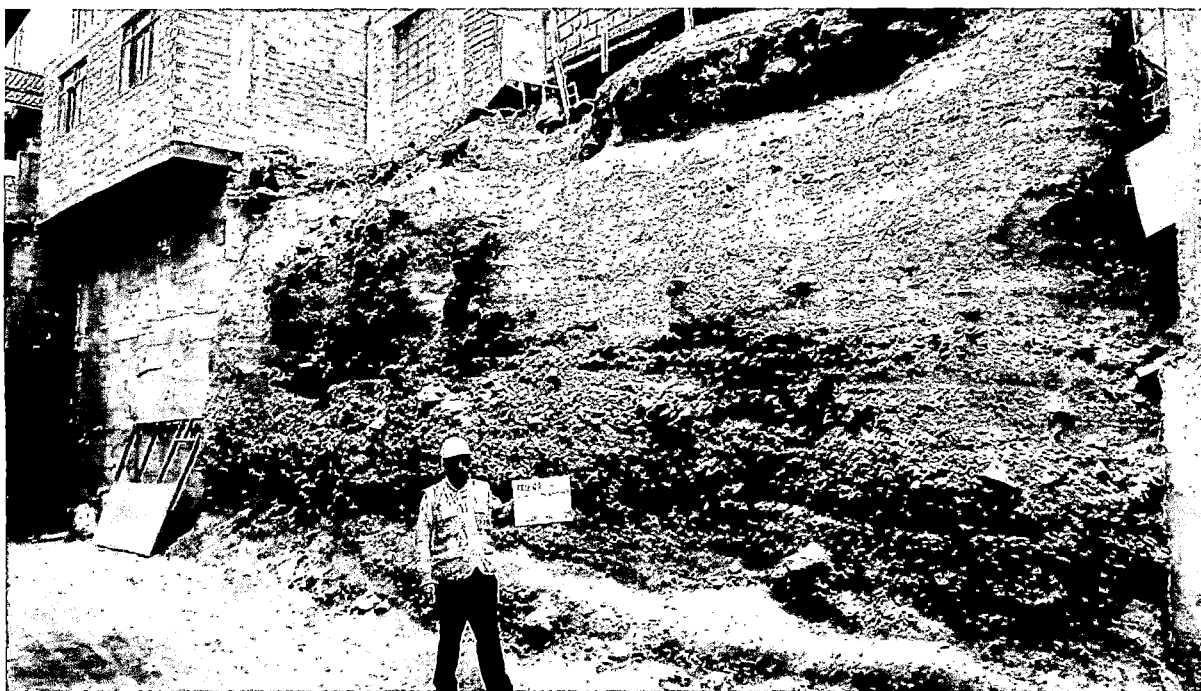
**FOTO 57:** Talud T-7, Ubicado entre la Av. Chinchaysuyo y la calle Ramiro Priale. Ver Plano P-07.

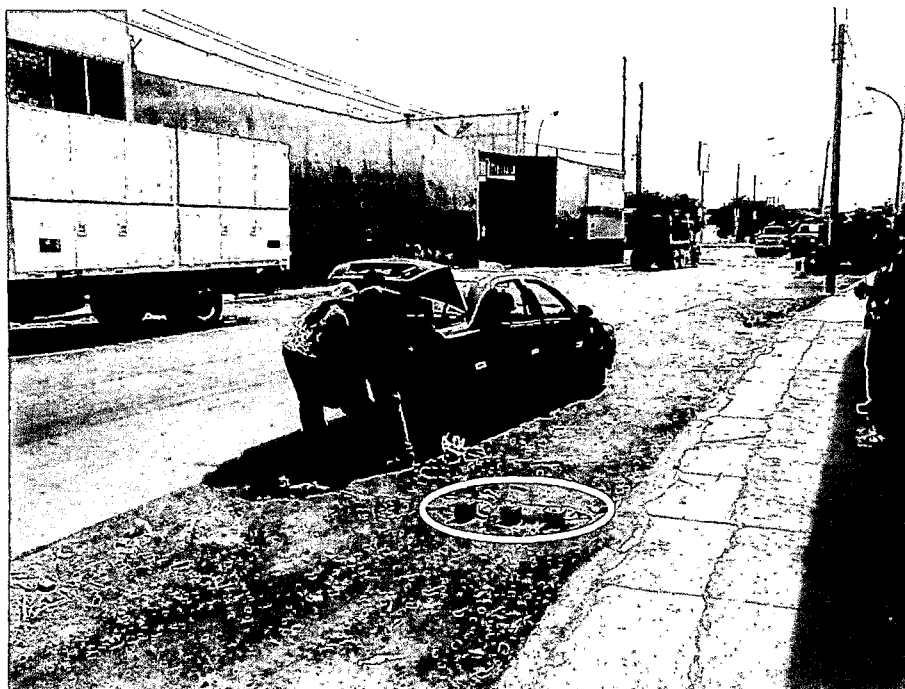
**FOTO 62:** En el Talud T-9, de 0.00 a 4.00 m se tiene formación rocosa altamente fracturada.

**FOTO 63: M01.** Se observa el instante del registro de las ondas de microtremores.

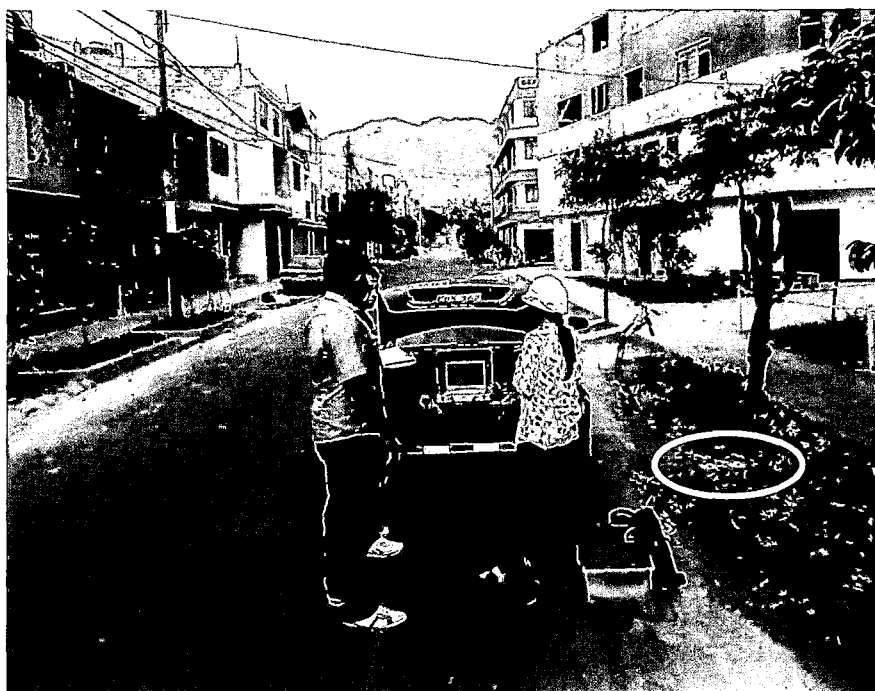
**FOTO 64: M02.** Se muestra el equipo de medición de microtremores compuesto por 2 sensores, cables, una batería, un adquisidor de señales y una laptop.

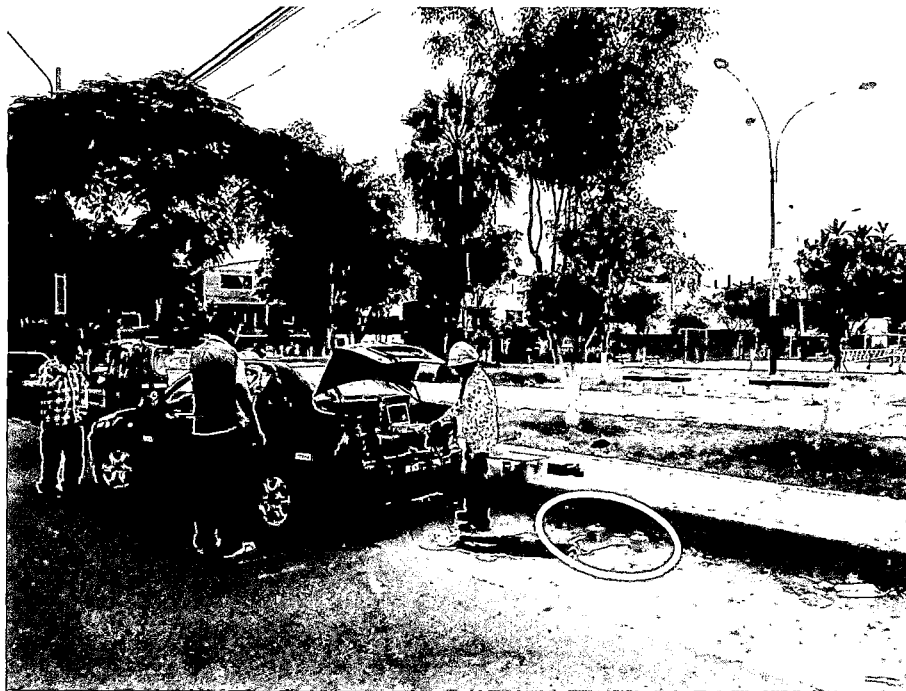
**FOTO 66:** M04. Se observa el instante del registro de las ondas de microtemores.

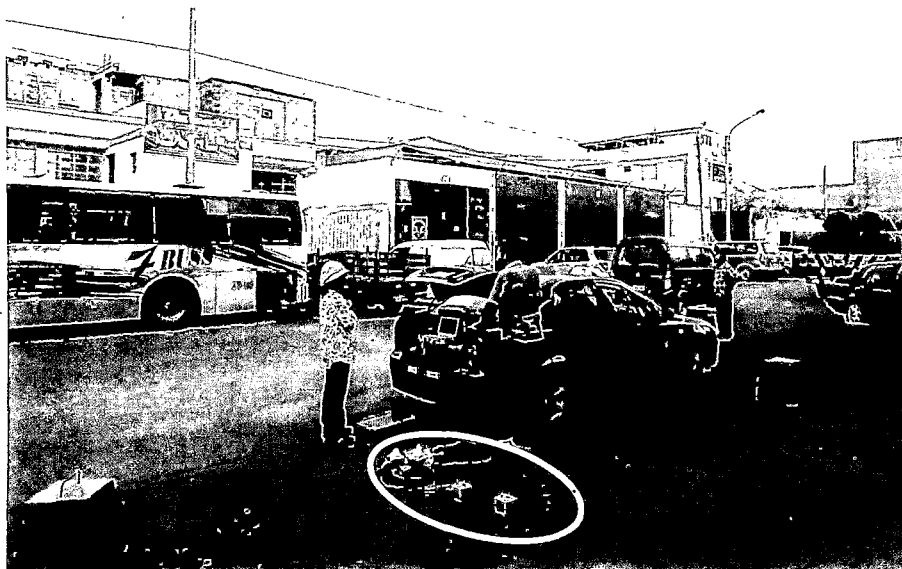
**FOTO 67: M05.** Se muestran la disposición del equipo de medición de microtemores.

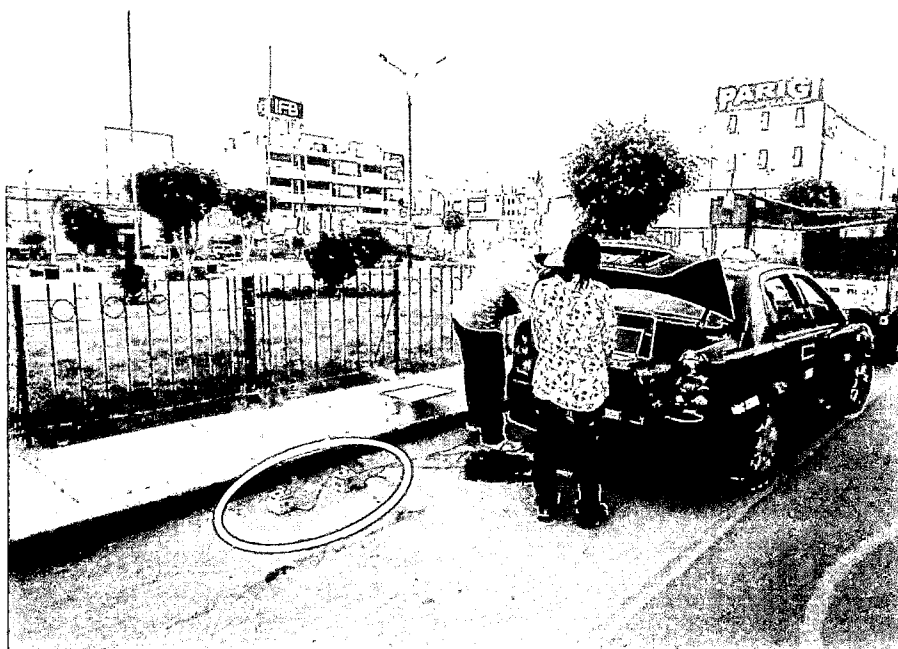
**FOTO 69: M07.** Se observa el tendido de los cables junto a los sensores para la medición de los microtremores.
