UNIVERSIDAD NACIONAL DE SAN CRISTÓBAL DE  
HUAMANGA

FACULTAD DE INGENIERÍA DE MINAS, GEOLOGÍA Y CIVIL  
ESCUELA DE FORMACIÓN PROFESIONAL DE INGENIERÍA  
CIVIL

**MICROZONIFICACIÓN GEOTÉCNICA SÍSMICA  
DEL DISTRITO DE INDEPENDENCIA - LIMA**  
**TESIS**

Diciembre 2014

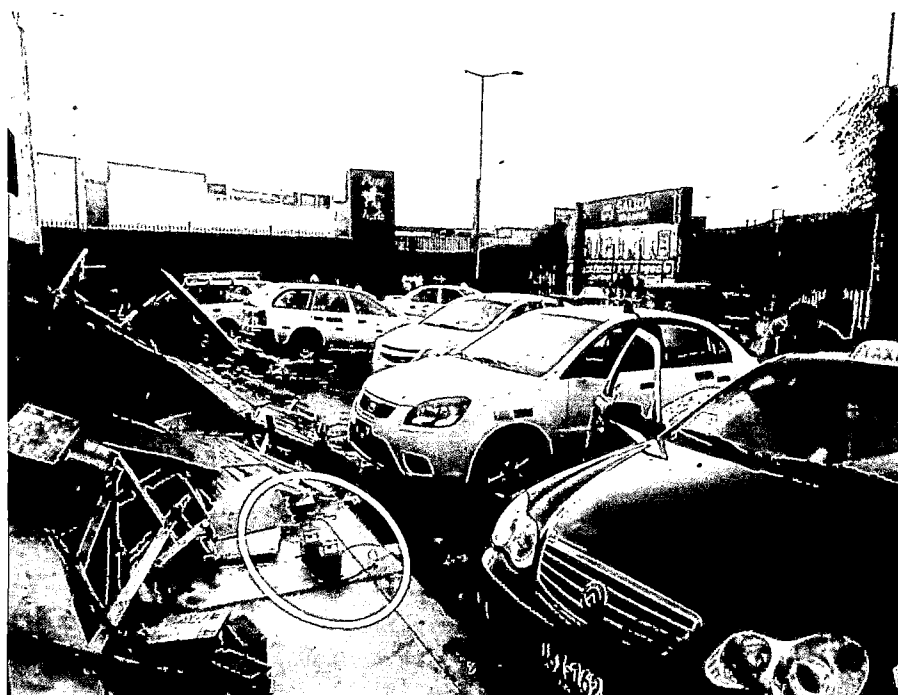
**FOTO 70: M08.** Se muestran los sensores utilizados para la medición de las microtrepidaciones.

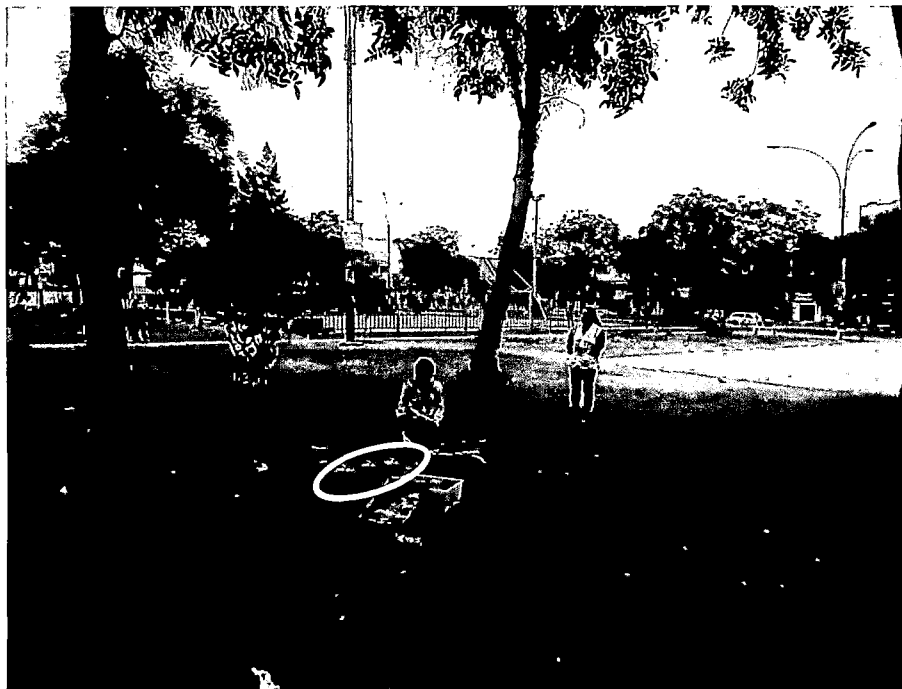
**FOTO 71: M21.** Se observa el arreglo lineal de sensores y el instante del registro de microtremores.

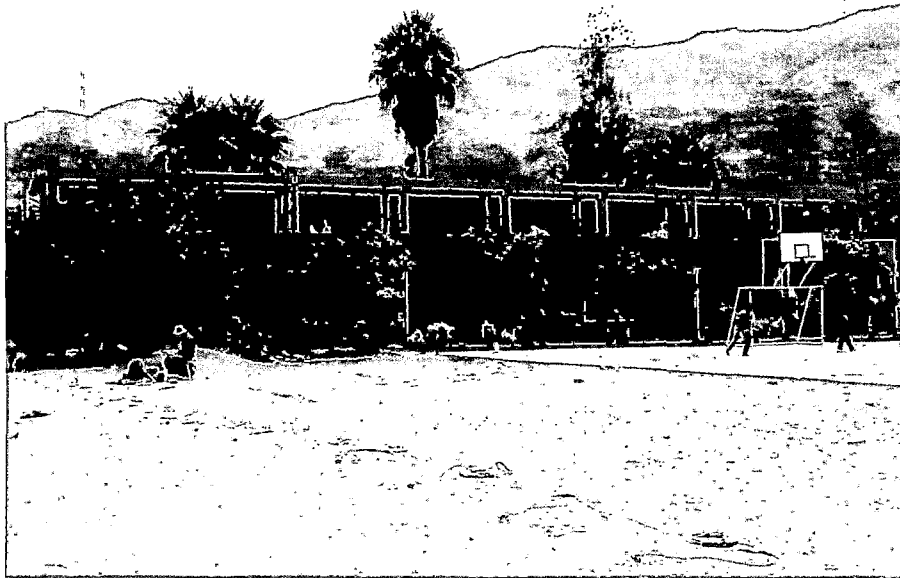
**FOTO 73: MASW01.** Se muestra el tendido de los cables para la ejecución del arreglo sísmico.

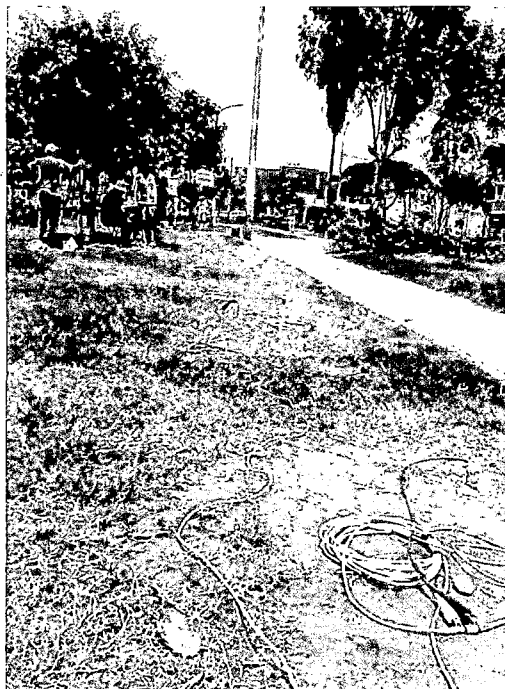
**FOTO 74: MASW02.** Se muestra la instalación de los geófonos y su conexión con el equipo de adquisición de datos.

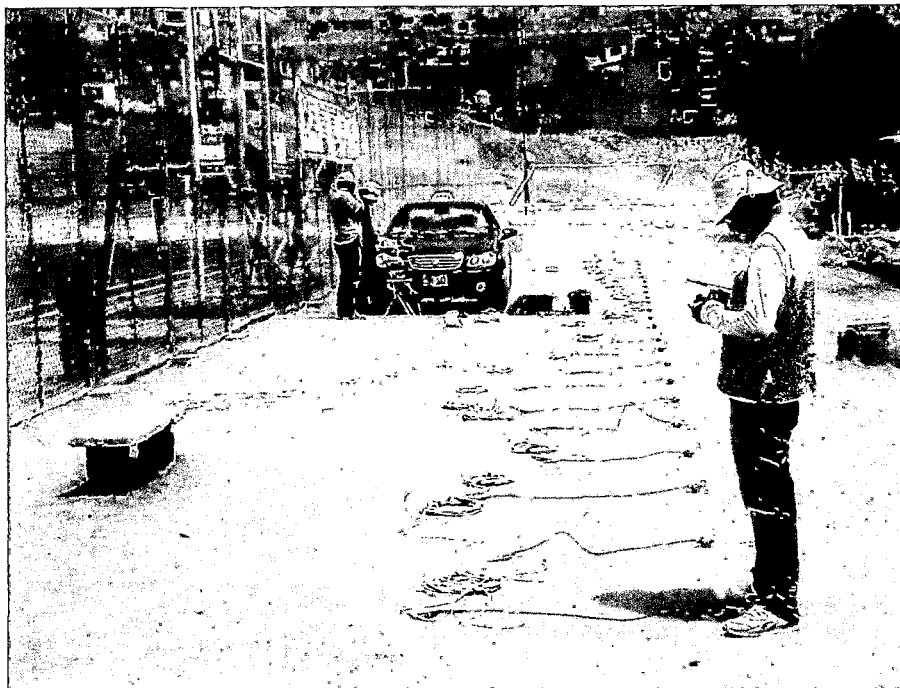
**FOTO 75: MASW03.** Se muestra el tendido de los cables para la ejecución del arreglo sísmico y la toma de coordenadas UTM de la línea respectiva.

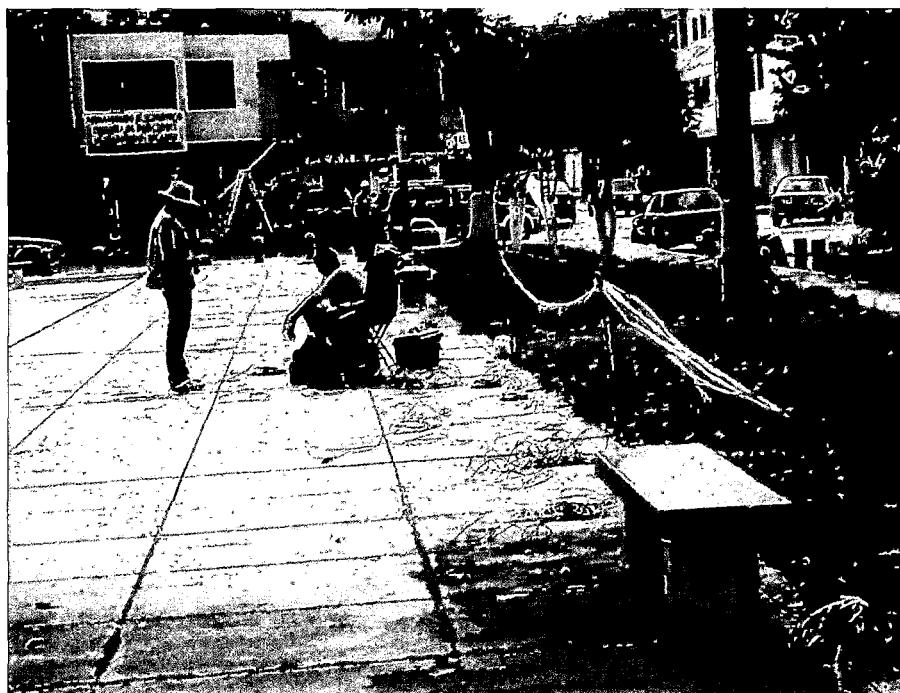
**FOTO 76: MASW04.** Se muestra la instalación de los geófonos y su conexión con el equipo de adquisición de datos.

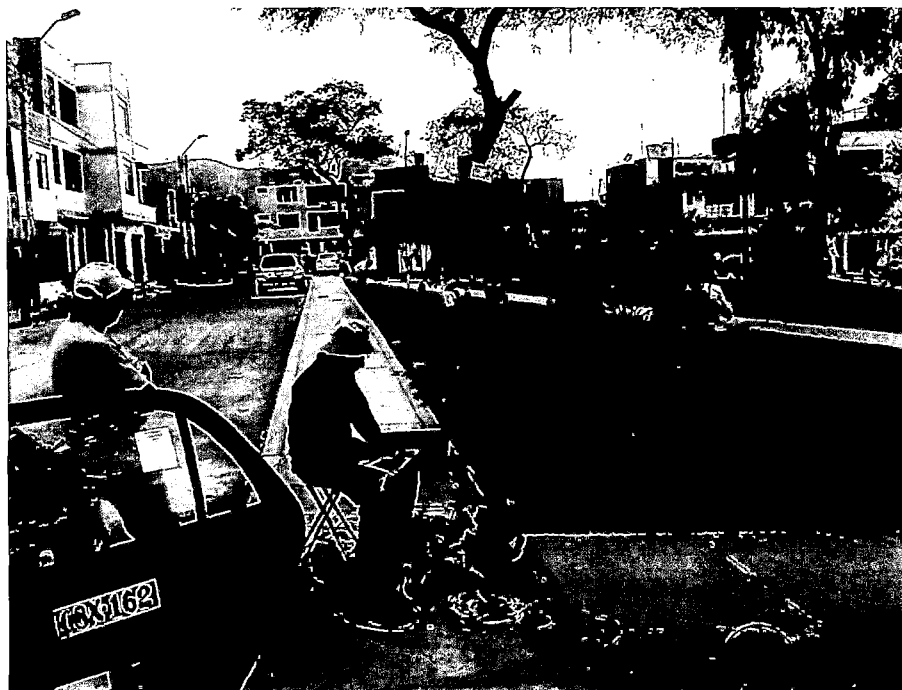
**FOTO 77: MASW05.** Se muestra el tendido de los cables para la ejecución del arreglo sísmico.
