CONTROL DE EROSION HIDRICA EN ZONAS CRÍTICAS
DEL CERRO LA PICOTA DE LA CIUDAD DE AYACUCHO

Tesis Para Optar el Grado de:

MAESTRO EN GERENCIA DE PROYECTOS Y MEDIO
AMBIENTE

AYACUCHO - PERÚ

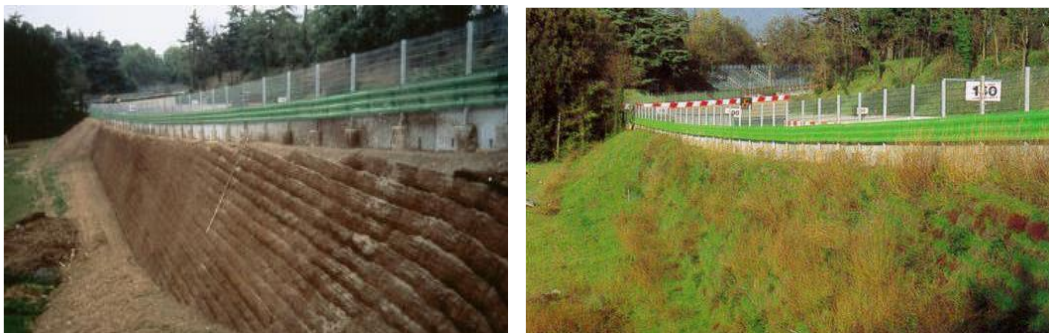
Figura N° 2.2:
El Terramesh Verde

El Terramesh Verde está fabricado con malla de acero doble torsión, un geosintético o una cubierta biodegradable para el control de la erosión, un panel de malla soldada con autógeno y dos soportes de acero. La unidad principal es fabricada con alambre

En el interior de la parte visible se encuentra adherido un geosintético o una manta biodegradable. La manta retiene los finos y permite a la vegetación crecer rápidamente. Esta manta puede consistir en un geosintético tridimensional permanente o una biomanta 100 % de fibra de coco. La geomanta tridimensional es generalmente recomendada para laderas que están en contacto con flujos de agua con una velocidad moderada (< 3 m/s), como reveras de ríos o casos donde la Vegetación tardará mucho en crecer. La fibra de coco es recomendada para todos los demás casos (terraplenes de carreteras, etc.).

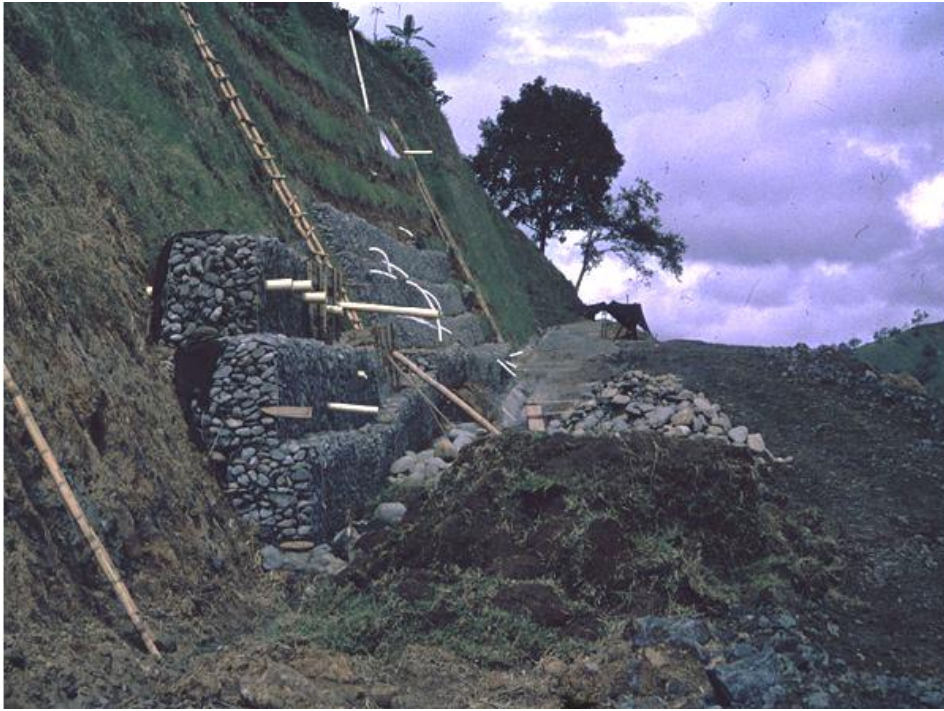
Figura N° 2.3:
Construcción de gaviones

Son muy utilizados en la consolidación de los movimientos de los taludes, ya que por la propiedad que poseen de poder deformarse sin perder su eficacia y por su alto grado de capacidad de drenaje se adaptan de una manera particular a muchos casos en que deba operarse en terrenos inseguros y con presencia de agua. (Chanquin, G. E. Guatemala, 2004)

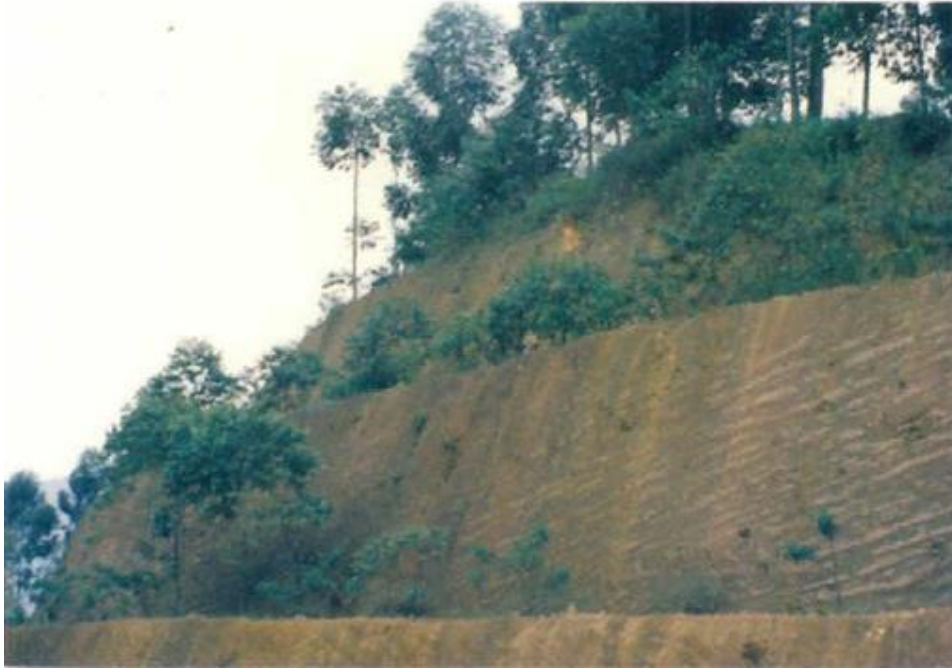
Figura N° 2.5:
Terraza de bancos (banquetas)

Es una serie de plataformas o escalones continuos construidos a nivel o ligeramente inclinados hacia adentro, en terrenos de fuerte pendiente, y que se encuentran separadas por paredes (taludes) inclinadas, normalmente protegidas por vegetación.

Figura N° 2.5 Terraza de bancos (banquetas)

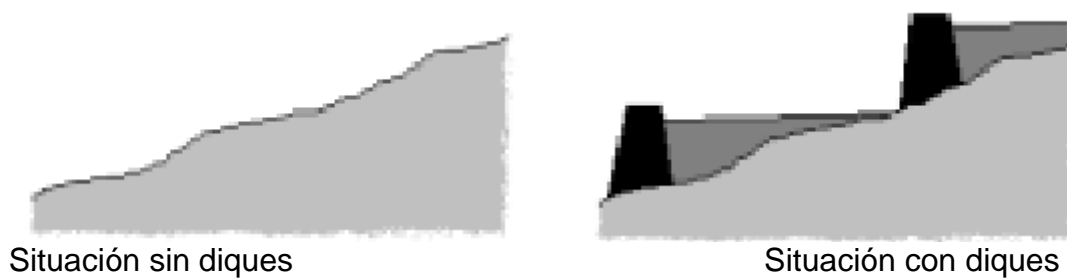
1. Resistir el desgaste del fondo de las cárcavas o quebradas por efecto del arrastre ejercido por el agua.
2. Estabilizar las pendientes del lecho en las cárcavas o quebradas.

Figura N° 2.6:
Estabilidad de pendientes en cárcavas o quebradas)

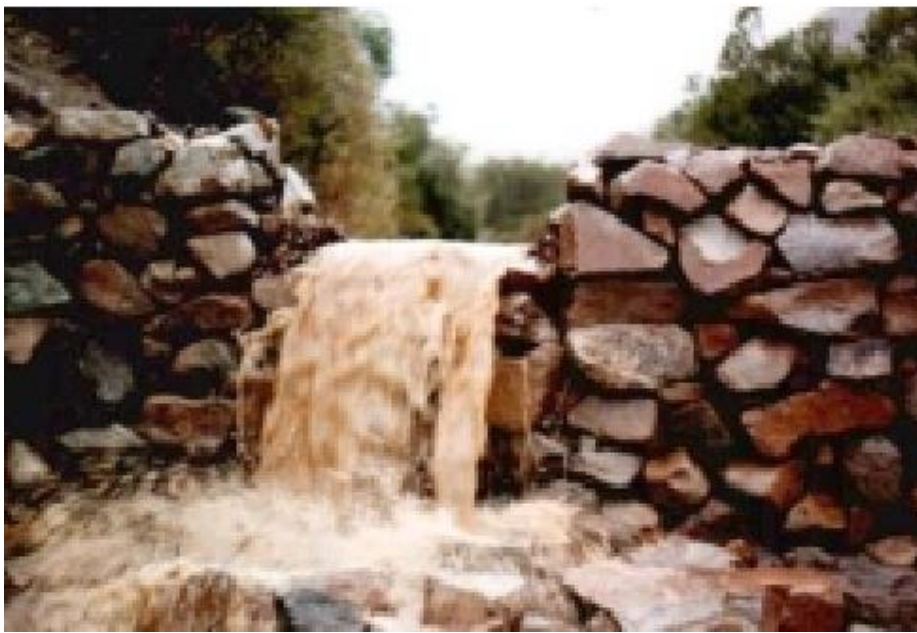
Figura N° 2.9:
Diques de piedra (mampostería en seco)

2.2.2.1.1 Dique de piedra sobre piedra (mampostería en seco) Es uno de los tipos de diques de menor costo. Sólo requiere que se corte la piedra en algún lugar cercano al sector donde se construyen los diques. Lo ideal es cantar las piedras para facilitar

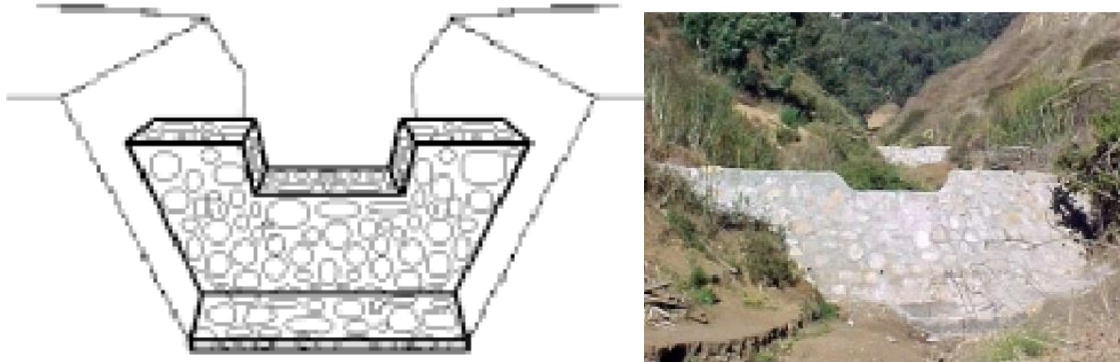
Figura N° 2.10:
Diques de piedra con cementeo (mampostería hidráulica)

2.2.2.1.2 Dique de piedra con cemento (mampostería hidráulica) Es muy similar al tipo anterior, salvo por que las piedras se unen unas a otras con una mezcla de cemento y arena. Su costo es mayor en comparación con el anterior. Siempre se requiere de la excavación de los empotrados. El dissipador se construye del mismo material que el resto del dique. (Pizarro, T.R, Talca , 2003).

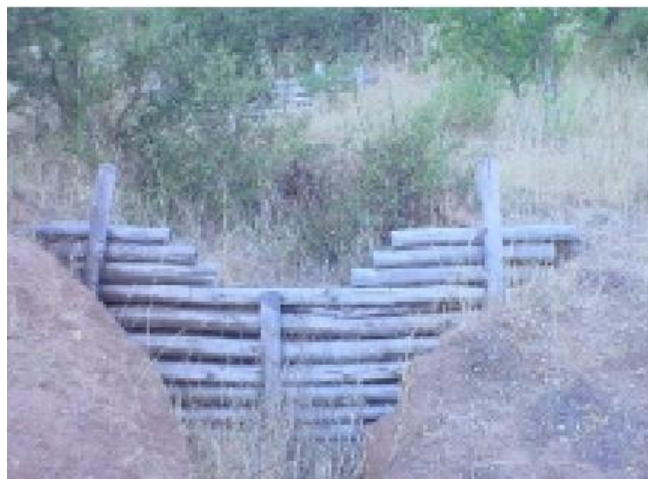
Figura N° 2.12:
Diques de rollizos de madera

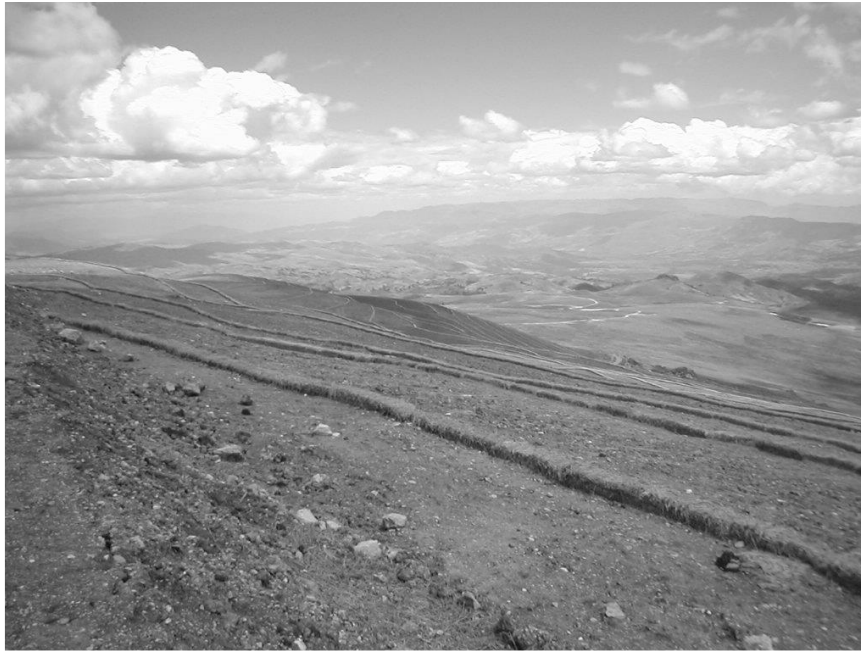
Barreras de piedra o Pircas, Normalmente son usados en los toes o pie de taludes para reducir la velocidad del agua producto de la caída. Tienen la particularidad de retener gran cantidad de sedimentos.

Figura N° 2.14:
Pacas Barreras de piedra o Pircas

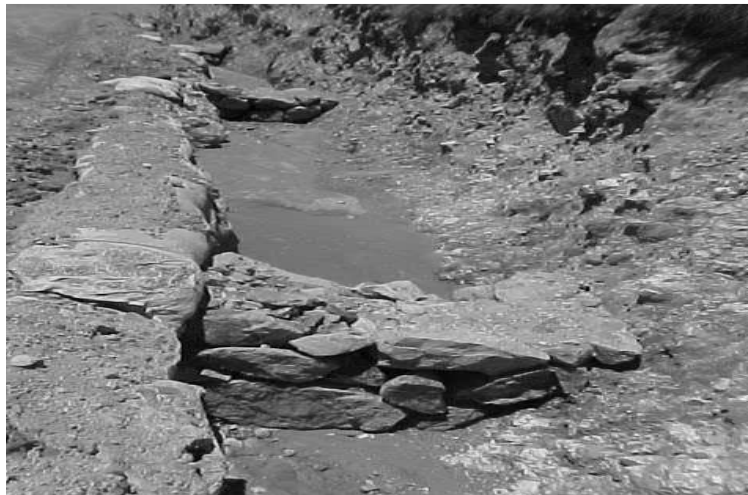
Figura N° 2.15:
Separación máxima en pircas

Cuadro N° 2.2 :
Separación máxima en pircas

Pendiente de Canal	2%	3%	4%	5%	6%
Separación Máxima (m)	30	20	15	12	10

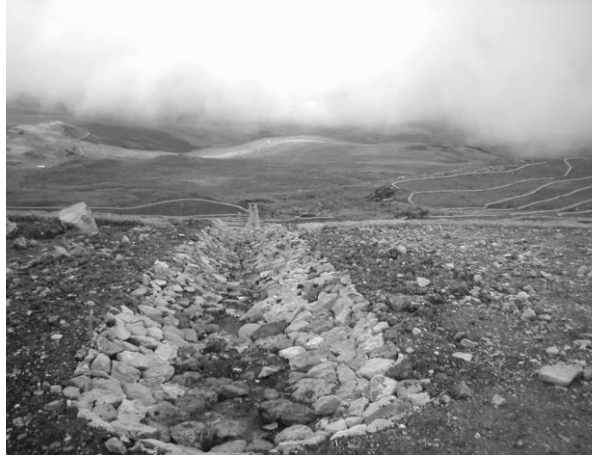
- En todo lo largo de la vía o acceso se recomienda abrir sangrías cada 60 a 150 metros, dependiendo del tipo de terreno y la pendiente.

Figura N° 2.16:
Sangrias

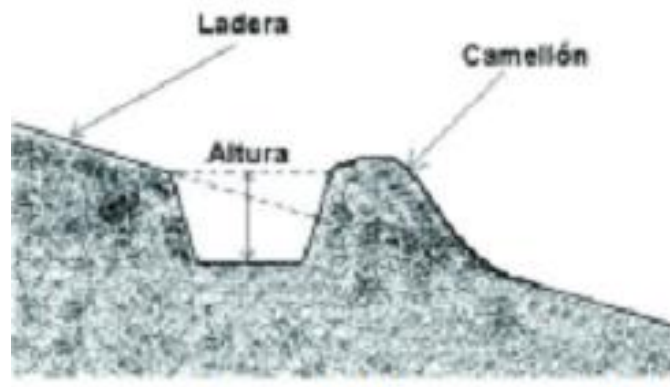
Figura N° 2.17:
Vista transversal de una zanja en la ladera

Las zanjas de infiltración son canales sin desnivel contruidos en laderas, los cuales tienen por objetivo captar el agua que escurre, evitando procesos erosivos de manto, permitiendo la infiltración del agua en el suelo.

- Aumento de la capacidad de infiltración de agua en el suelo.
- Disminución de la esorrentía del agua.
- Disminución de los procesos erosivos.

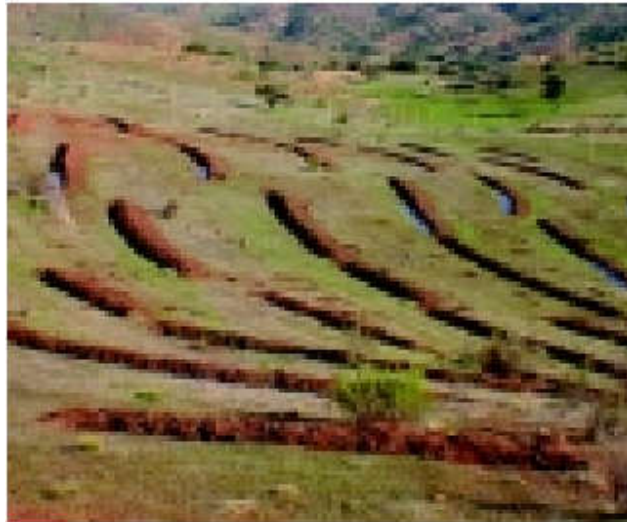
Figura N° 2.18:
Zanjas de infiltración

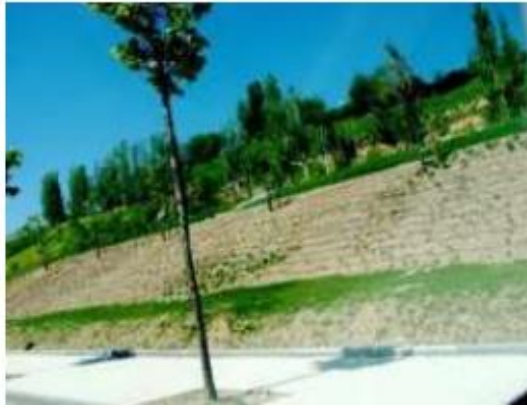
Figura N° 2.19:

Terraplén estabilizado con Geotextil con césped, arbustos y árboles

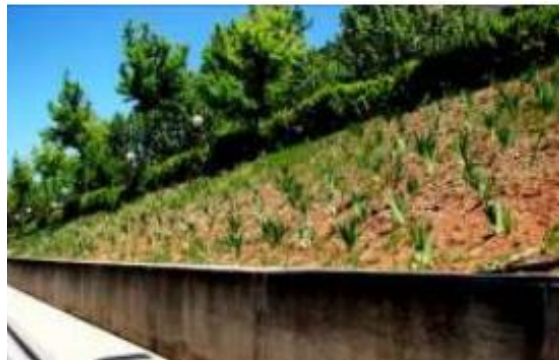
Figura N° 2.20:

20 Terraplén estabilizado con arbustos, árboles y ornamentales

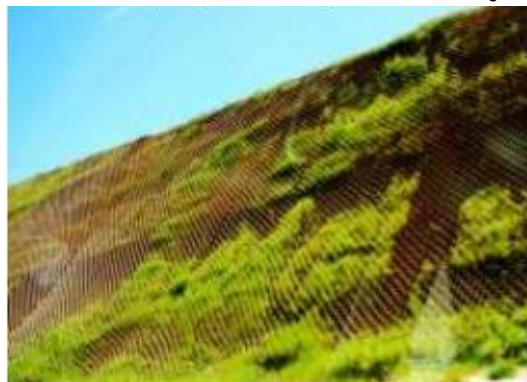
Figura N° 2.21:

Terraplén en estabilización Con recubrimiento de tejidos, vegetación

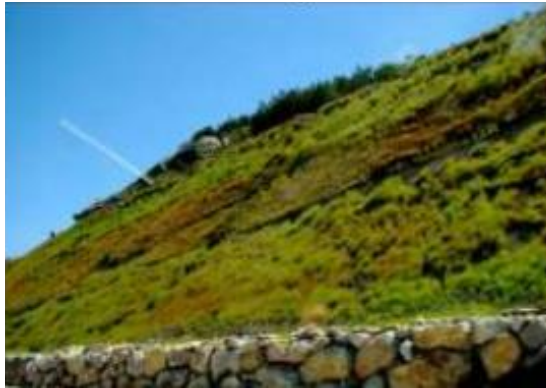
Figura N° 2.22:
Terraplén ya estabilizado

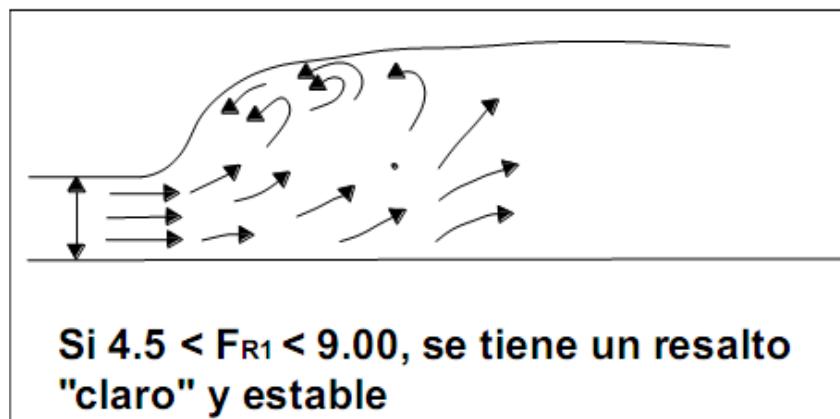
Figura N° 2.29:
Salto hidráulico, de acuerdo al número de Froude

Ajuste al número de Froude. Este tirante se revisa mediante el cálculo del número de Froude de acuerdo con la ecuación (10) debiendo obtenerse un valor entre 4.5 y 9.0; de no ser así, se propone otra profundidad del tanque amortiguador o sea que se incrementa el valor de (a) y se repite el proceso hasta obtener el número de Froude especificado (Figura 2.29).

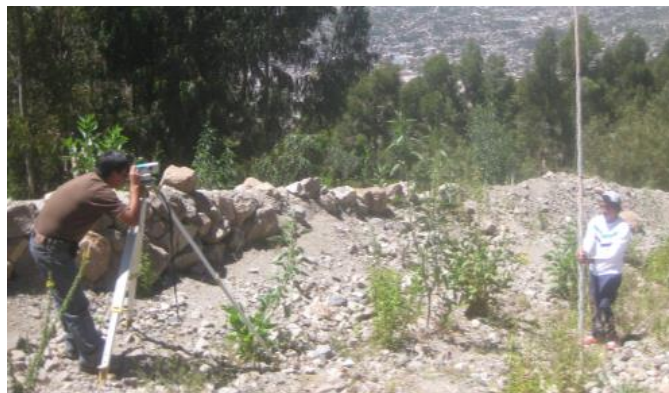
Figura N° 3.1:
Levantamiento topográfico

- Mediciones directas como es de niveles del terreno con nivel automático, longitudes de cauce con cinta métrica, altura de degradación o agradación con vernier al pie de cada estaca instalada, tiempo de infiltración del agua mediante cilindros infiltrómetros y datos de precipitaciones el año 2015 mediante un pluviómetro.
- Copiar datos de registro de precipitaciones de SENAMHI.
- Observaciones directas a diques existentes, áreas con vegetaciones existentes.
- Toma de muestra de suelos de diferentes puntos del área de estudio con pala y pico, el cuarteo respectivo e introducir a bolsas de plástico.

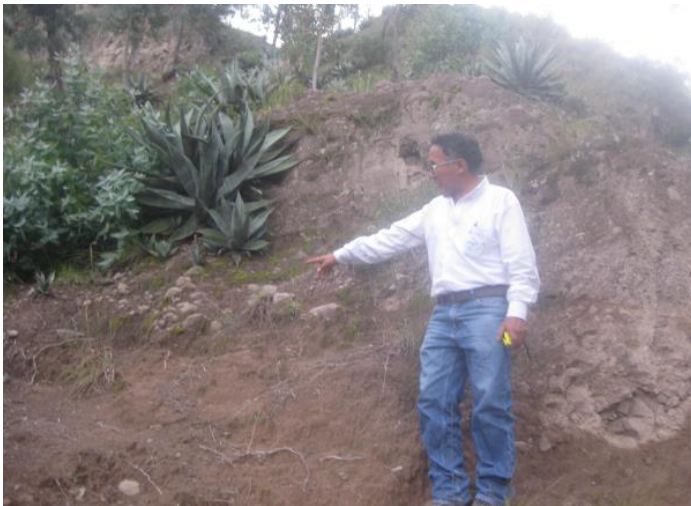
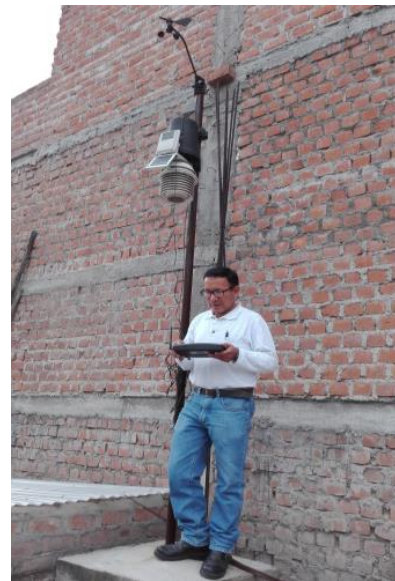
Figura N° 3.3:
Observación directa en zona de estudio y toma de datos de precipitaciones del día

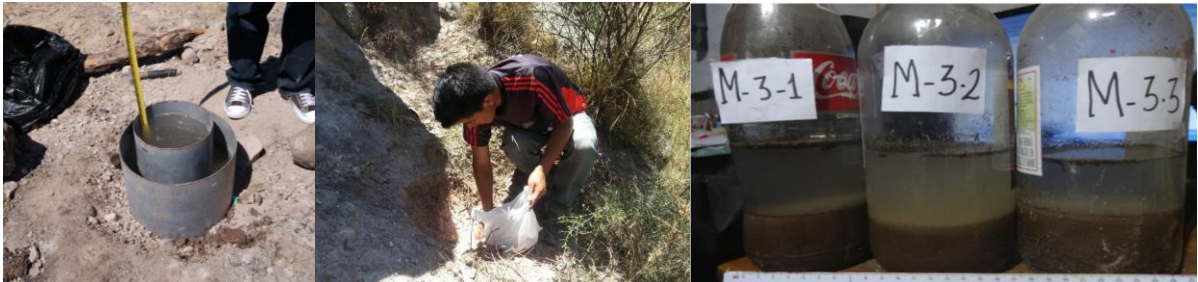
Figura N° 3.4:
Tiempo de infiltración y tomas de muestras de suelos

Los datos de tiempos de infiltración en los cilindros y descenso de nivel de agua en los tiempos respectivos fueron ajustados con el método de mínimos cuadrados que permitió el cálculo de la velocidad de infiltración en las zonas de estudio y así el diseño de las zanjas de infiltración.

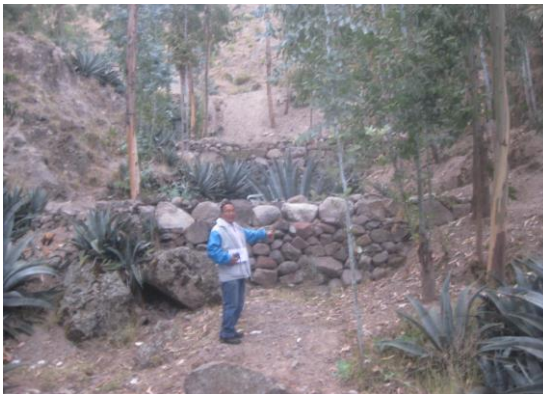
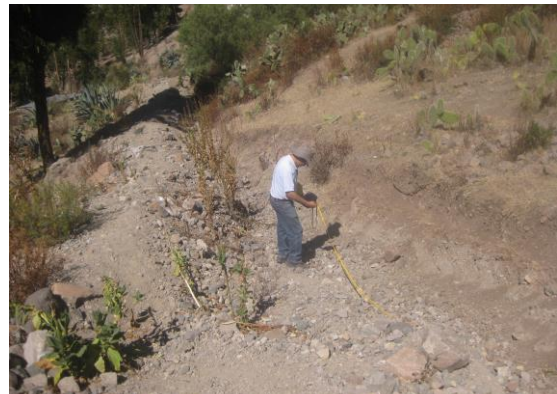
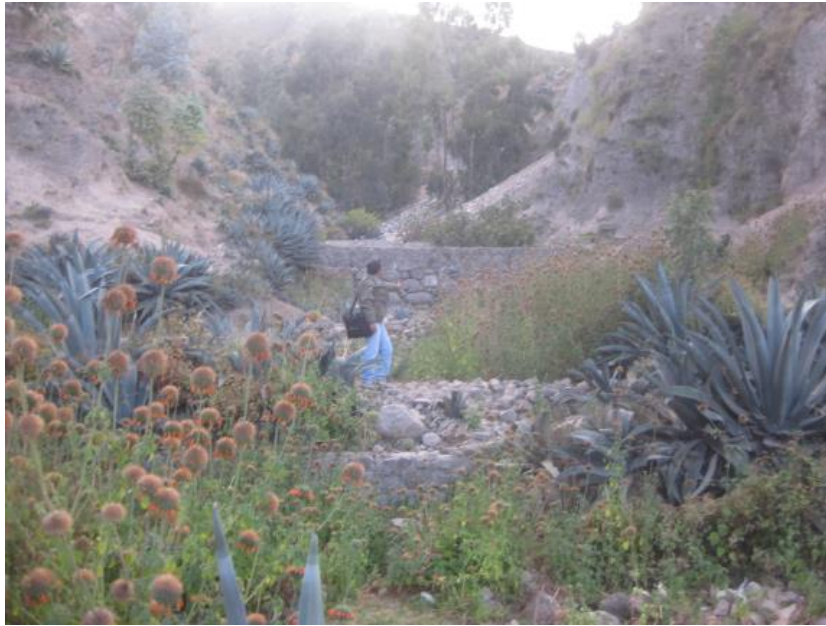
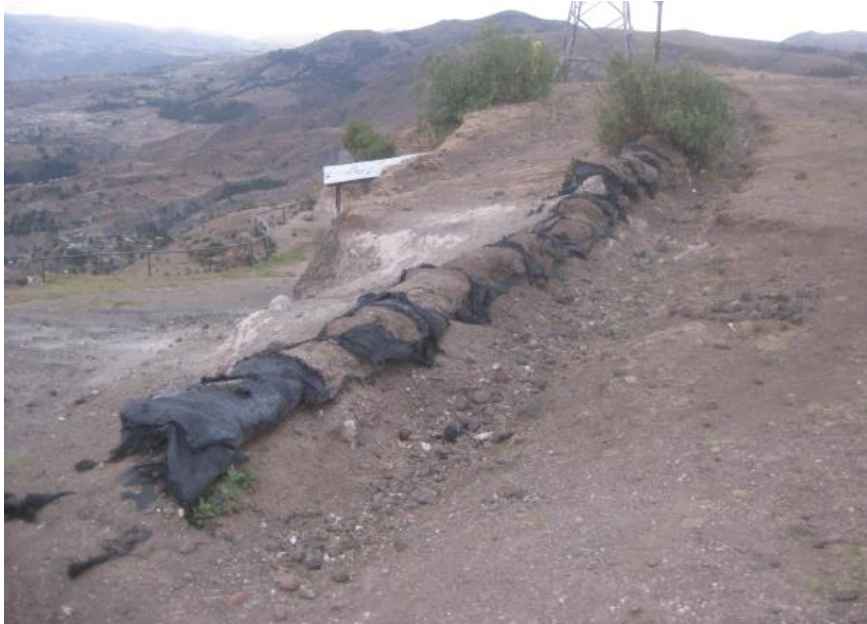
Existen en mayoría diques transversales contruidos de manera artesanal con muro seco de piedra inadecuadamente distribuidos y en regular condiciones, los canales sin revestir se encuentran colmatados con material sólido producto de la erosión de las partes altas, las zanjias de coronación se encuentran inadecuadamente contruidos y en malas condiciones.

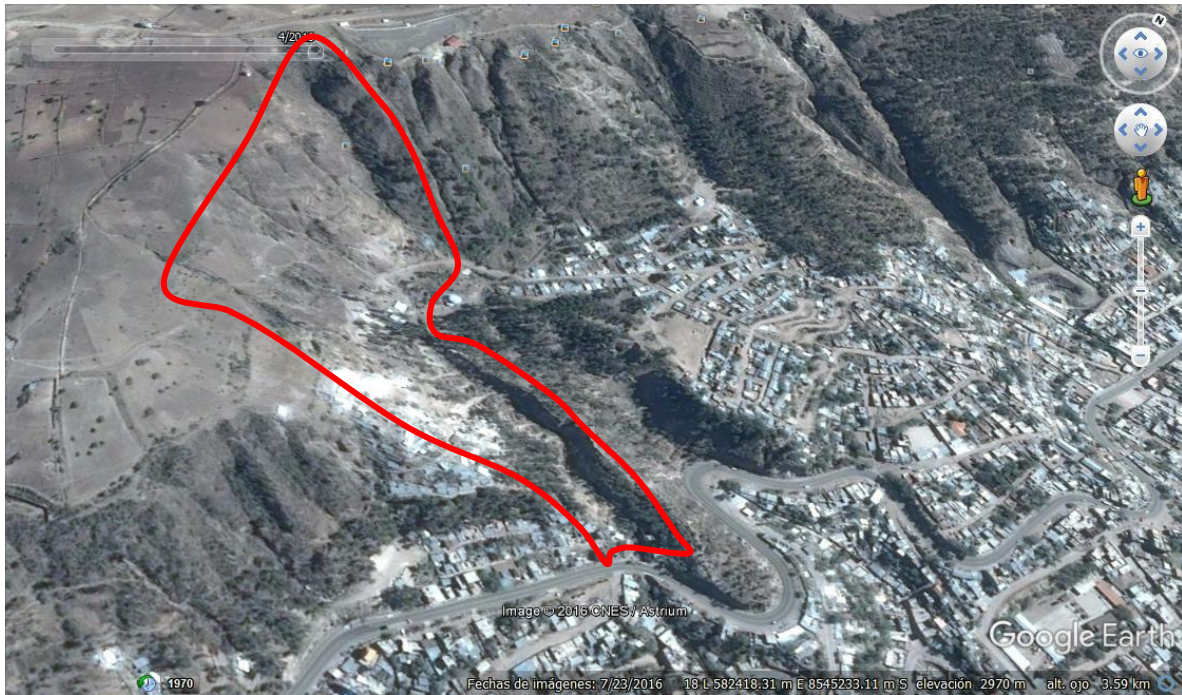
Figura N° 4.13:
Quebrada Arroyo seco

La naciente del río Seco es en las partes altas de la unidad hidrográfica, de aguas no permanentes provenientes de lluvias o aportes superficiales en la época de avenidas. La Unidad Hidrográfica Arroyo Seco tiene un área 0.082798 km², un perímetro de 1.5069 km, una altitud media de 3023.75 msnm, presenta una pendiente de cauce en el orden 35.33%, una longitud de cauce principal 0.55896km; el factor de forma es de 0.265 mientras que el coeficiente de compacidad determinado es de 1.466.

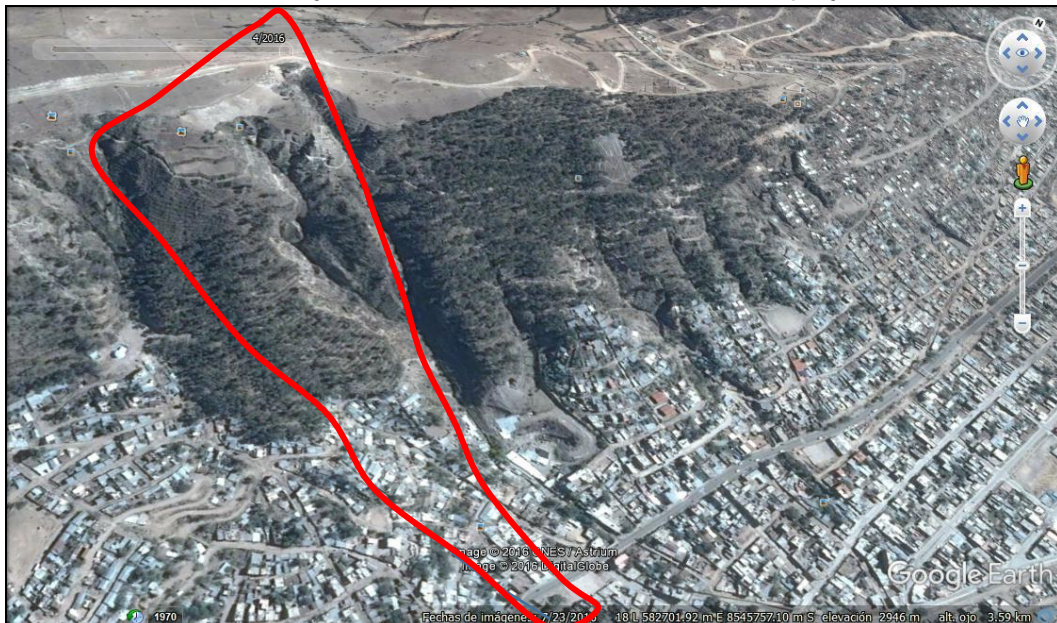
Figura N° 4.17:
Quebradas y cauces en el área de influencia del proyecto

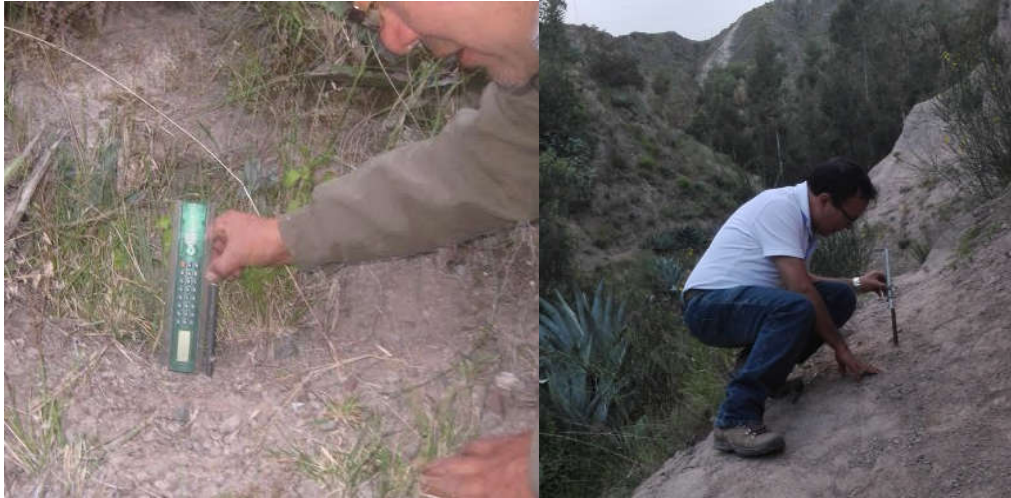
Figura N° 4.23:
Midiendo altura libre en estacas

El método consiste en utilizar clavos con rondanas, colocados a lo largo de un transecto a intervalos regulares (Fig. 4.17). La rondana se coloca de manera que descansa sobre la superficie del suelo, tocando ligeramente la cabeza del clavo (Colegio Postgraduados Chapingo 1982). El propósito de la rondana es marcar cortes en el terreno ocasionados por erosión y de esta forma medir el espesor de la capa de suelo perdido (Fig. 4.18).

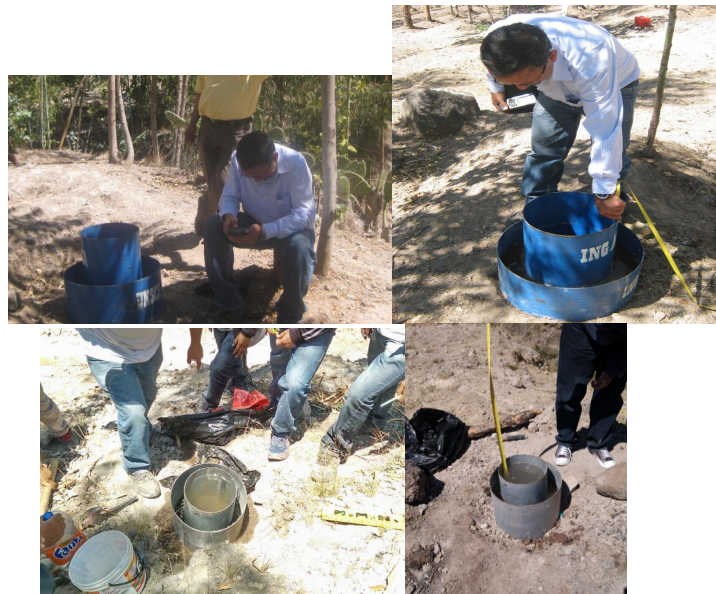
Figura N° 4.25:
Prueba de infiltración en las laderas del cerro la Picota

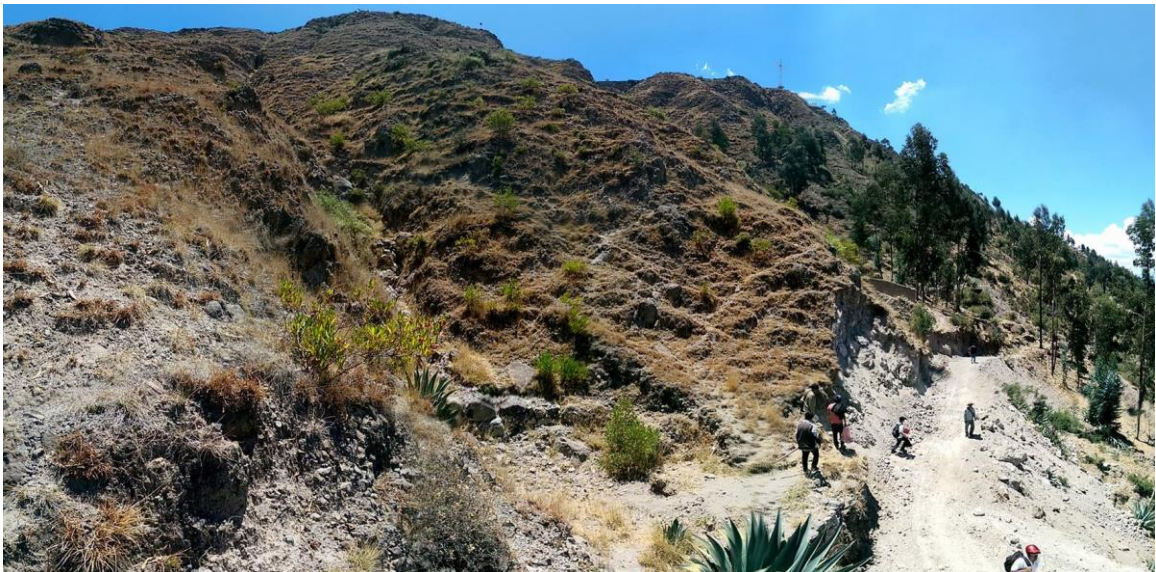
Figura N° 4.26:
Ladera del cerro la Picota requiere revegetación
