**UNIVERSIDAD NACIONAL DE SAN CRISTÓBAL
DE HUAMANGA**
FACULTAD DE CIENCIAS SOCIALES
ESCUELA PROFESIONAL DE ARQUEOLOGÍA E HISTORIA

**Actividades de enterramiento ritual y secuencia ocupacional
en la parte alta del montículo II de Pallaucha, Periodo
Formativo Vilcashuamán - Ayacucho**

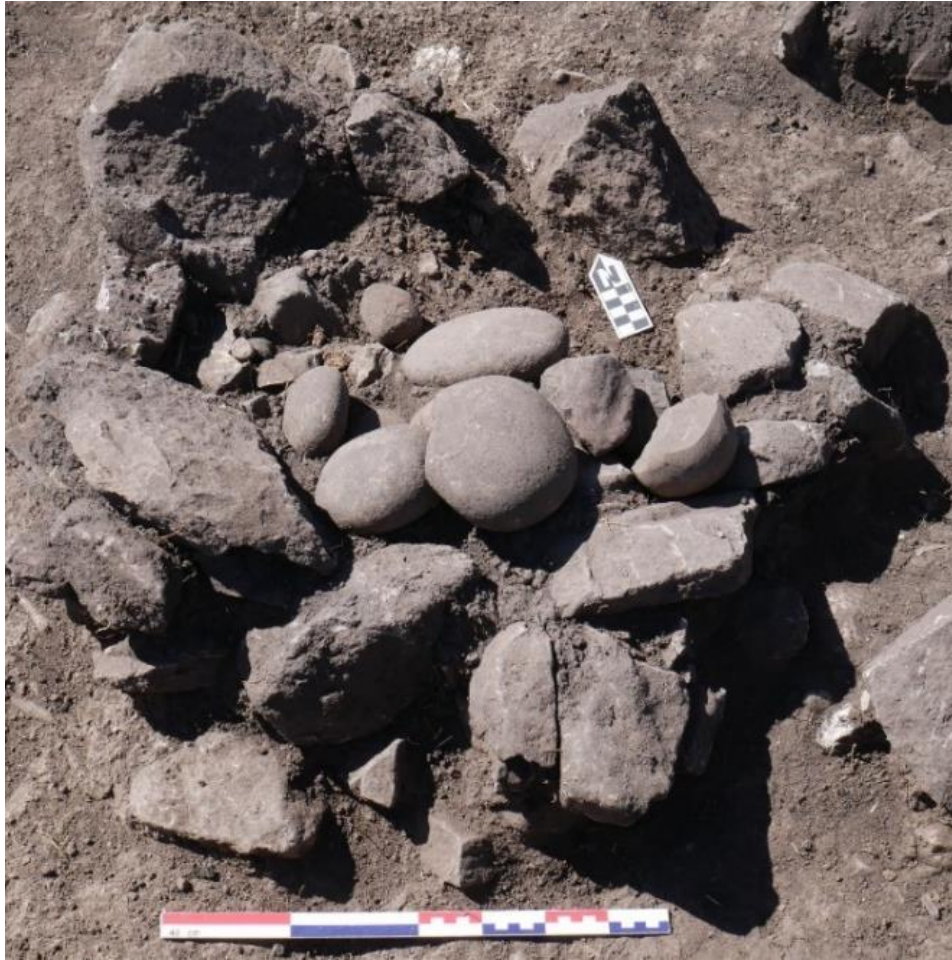
Fig. 52: Detalle del contexto 6 (depósito de artefactos en cantos rodados), capa D, exterior de las E-As 1, 5 y 6.
