**UNIVERSIDAD NACIONAL DE SAN CRISTÓBAL DE HUAMANGA**

**RESTAURACIÓN DEL SISTEMA ESTRUCTURAL DE LOS  
MONUMENTOS: IGLESIA SANTA TERESA Y LA IGLESIA SAN  
CRISTÓBAL.**

Tesis para optar el Título de Ingeniero Civil, presentado por:

Ayacucho, Agosto del 2010

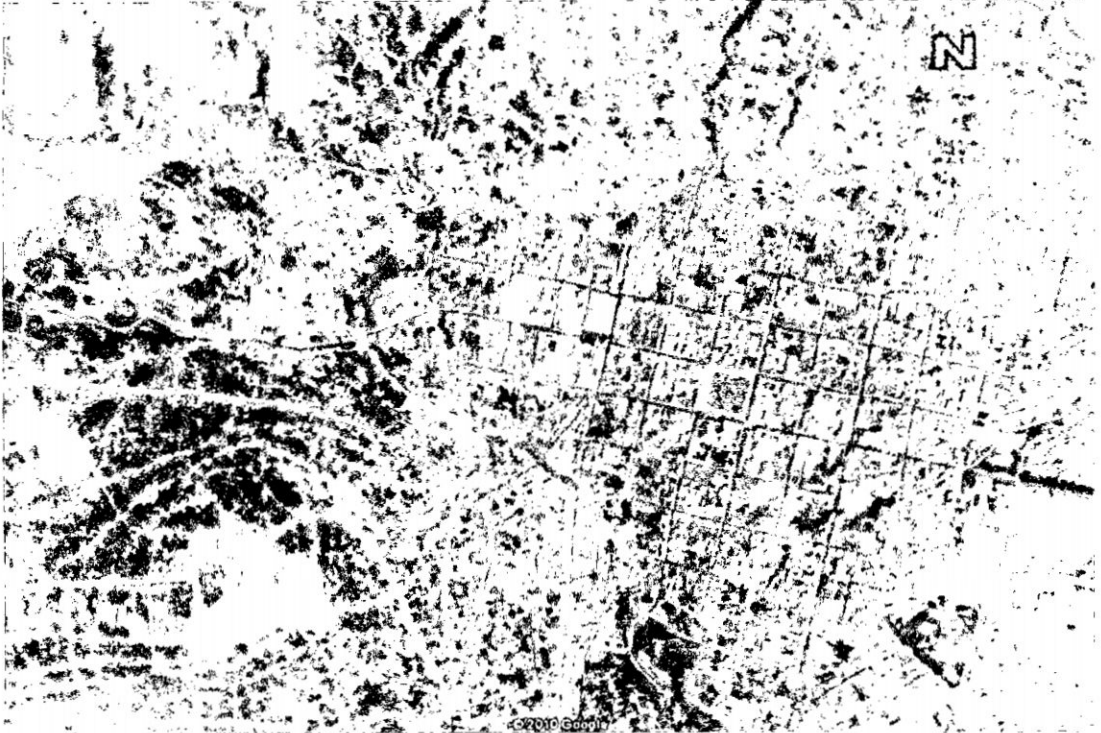
En la figura se muestra la zona monumental de la ciudad de Ayacucho hasta la fecha delimitados por los linderos mostrados

Figura N° 2-3.- Zona monumental de la Ciudad de Ayacucho (Área: 1'760,000.00m<sup>2</sup>, Perímetro: 7,928.67 m)

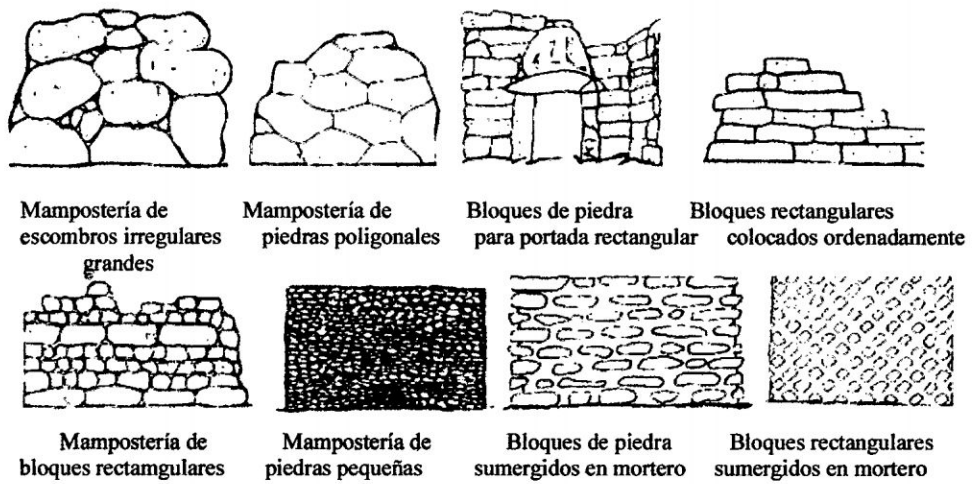
Los muros son de abobe o piedra con un ancho de 1.00 a 1.80 m. y en algunos casos presentan muros dobles que llegan a un ancho de 2.50 m. Su altura varía de acuerdo a los ambientes. Los monumentos también presentan contrafuertes de la misma altura de los muros. Cuya función principal es suministrar la protección de la vista, el viento, la lluvia y la temperatura, Soportar el peso del piso y el techo, contribuir a la resistencia de fuerzas laterales como el viento y los sismos. Otro factor determinante del deterioro es el ocasionado por la mala adecuación y cambio de uso de sus ambientes. Existen muchos tipos de mampostería como las que se muestran.

Figura N° 2-5.-Tipos de mampostería.

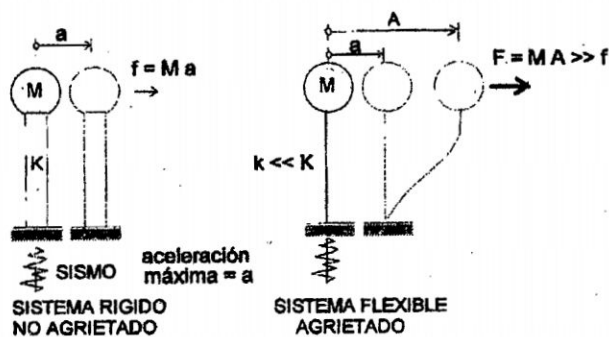
El comportamiento frágil de una edificación antigua se debe a la falta de refuerzo que permita controlar el tamaño de las grietas las que producen una pérdida súbita de la rigidez lateral ( $K$ ) convirtiéndose la vivienda en un sistema muy flexible y con gran masa ( $M$ ), lo cual genera el colapso, ya que las fuerzas sísmicas ( $f$ ) se incrementan notablemente ya que su periodo natural de vibrar se incrementa, pero no llega a sobrepasar al periodo predominante del sismo, por lo que la respuesta estructural también aumenta. <sup>(11)</sup>

Figura N° 2-19.- Incremento de las fuerzas al agrietarse la estructura

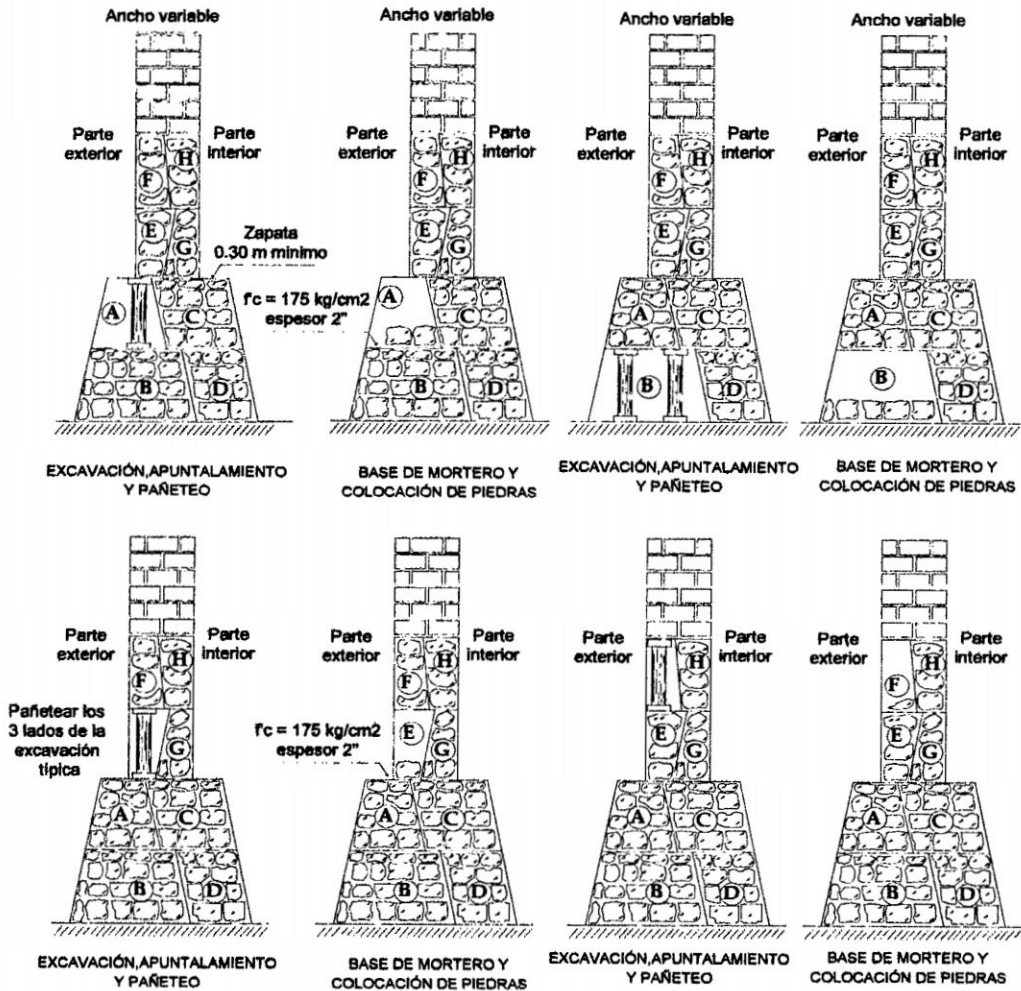
Para restaurar la sobrecimentación se siguen los mismos pasos en otra jornada con el 8, 9 y 10, para luego excavar y rellenar 11, 12 y 13. La parte interna H y G se realizara de la misma manera que la parte externa.

Figura N° 3-1.- Procedimiento reconstructivo de la cimentación y sobrecimentación

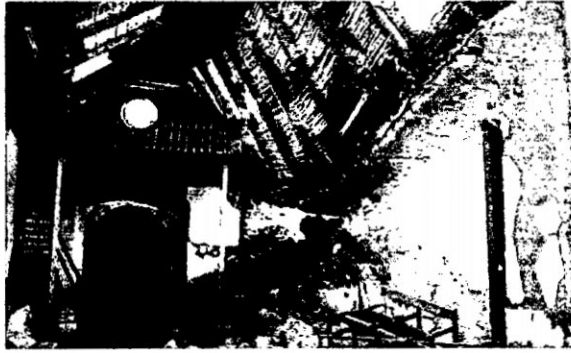
**Figura N°3-13.- Viga de refuerzo de C° A°, material incompatible con la albañilería de adobe, que demolió un muro de más de un metro de espesor colapsando la importante catedral de Tarapacá, Chile, durante el sismo de Iquique del 2005.**

En muchas ocasiones, el concreto armado ha presentado incompatibilidades físicas, químicas y mecánicas con los materiales tradicionales como el adobe usado en los monumentos históricos. También su uso ha presentado una difícil reversibilidad. Específicamente se comprobó que las incompatibilidades mecánicas en el caso de zonas no sísmicas, se presentan en un período a largo plazo. En cambio en zonas sísmicas, la introducción de refuerzos de concreto armado ha modificado sustancialmente el comportamiento estructural original debido a que posee módulo de elasticidad y rigidez sustancialmente diferente del adobe, lo que ocasiona incompatibilidad para absorber los movimientos sísmicos de manera adecuada. Otra incompatibilidad que se presenta es por la contracción de fraguado del concreto armado que puede hacer que se pierda la conexión adobe-concreto armado.

**Nota.-** Las reparaciones usando materiales incompatibles por su dureza y rigidez como el acero o el concreto armado, han originado los más flagrantes errores. Especialmente en los casos en que los refuerzos constituyen, no solo graves alteraciones al testimonio patrimonial edificado, sino soluciones de carácter irreversible, negando a futuros desarrollos de refuerzos la posibilidad de conservar dicho valor patrimonial. En la figura se muestra el caso de estos modernos errores de intervención deseando reforzar una construcción de tierra con materiales modernos como el concreto armado que termina destruyéndola en vez de preservarla.
