UNIVERSIDAD NACIONAL DE SAN CRISTÓBAL DE  
HUAMANGA

TESIS PARA OPTAR EL TÍTULO DE INGENIERO CIVIL

**Proceso de Monitoreo de Estructuras a través de  
Inclinometría Profunda**

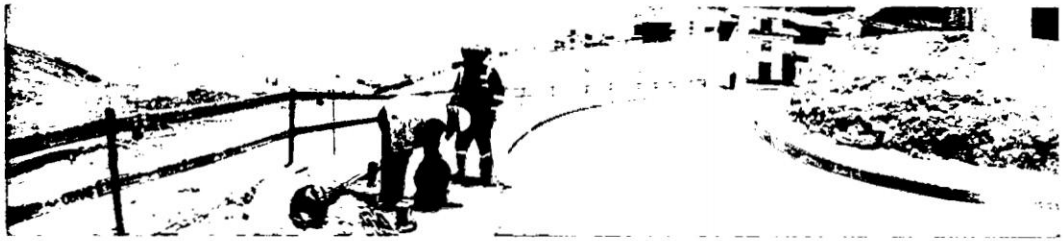
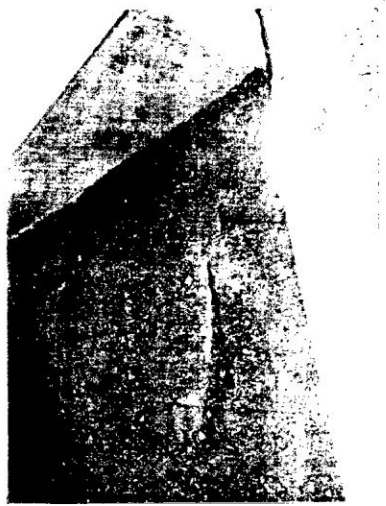
Fotografía tomada el 29 de Octubre del 2013, día de la segunda medición en el área en la que se ha cortado el terreno para cimentar parte de las viviendas pertenecientes al centro Poblado de Nueva Fuerabamba.

Arriba: Monitoreo en Inclinómetro I02.  
Abajo: Monitoreo en Inclinómetro I01.

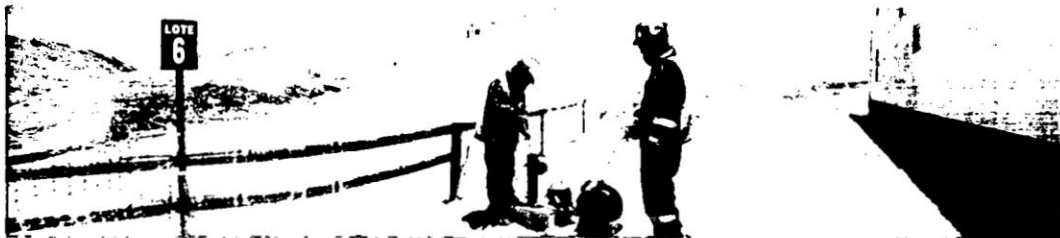
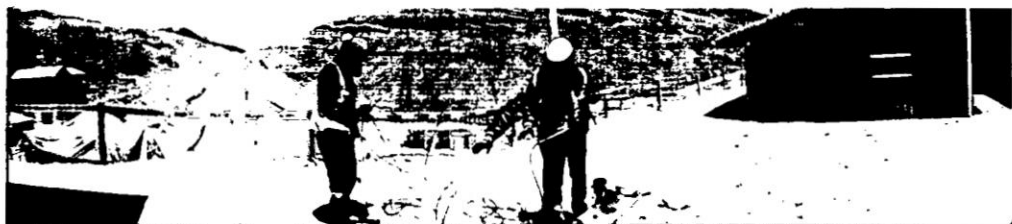
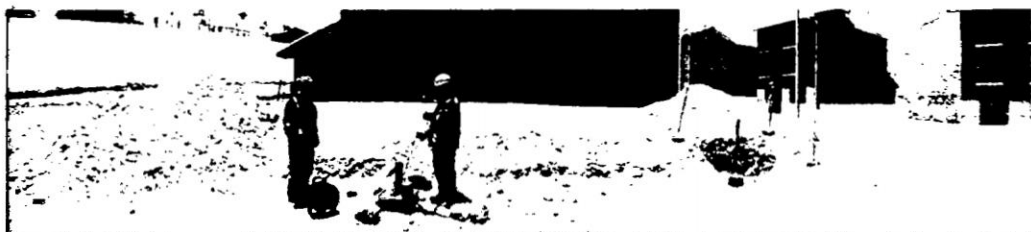
Arriba: Monitoreo en Inclinómetro I04.  
Abajo: Monitoreo en Inclinómetro I03.

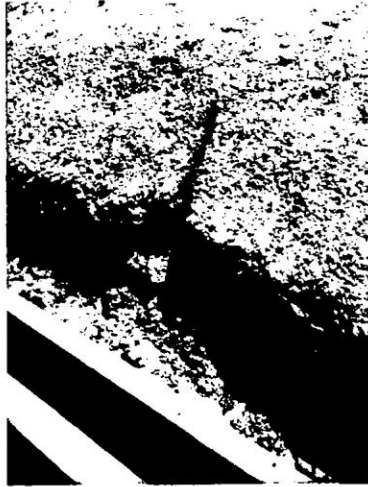
**FOTO 17 y 18:** El área donde se encuentra instalado el inclinómetro 103 viene presentando fisuras y grietas lo que hace ver la complejidad del terreno.

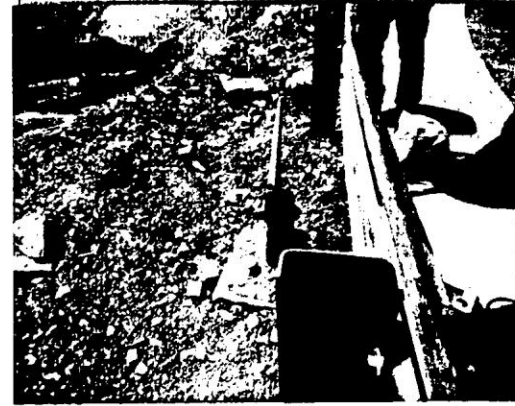
**FOTO 19:** Fotografía tomada el 26 de Noviembre del 2013, mostrando el inclinómetro 102, ubicado en el lado izquierdo del camino perimetral a las viviendas construidas de 20.50 m de profundidad.

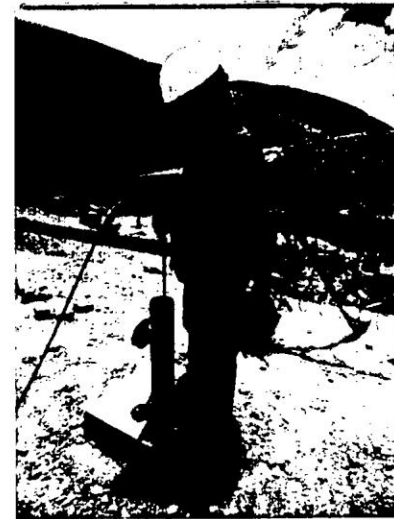
**FOTO 20:** Fotografía mostrando el inclinómetro 101 ubicado en la margen izquierda del talud cuya profundidad es 14.00 m.

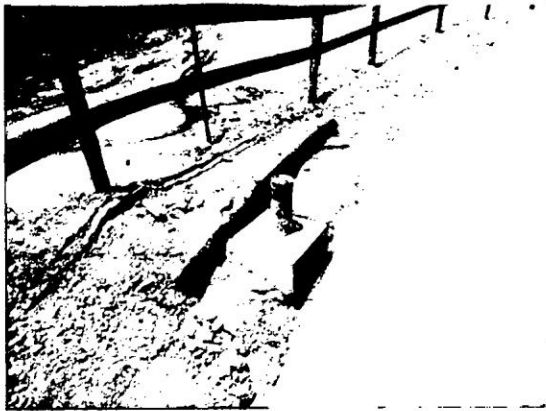
**FOTO 29:** Fotografía tomada el 19 de Octubre del 2013, mostrando el inclinómetro I02, ubicado en el lado izquierdo del camino perimetral a las viviendas construidas de 20.50 m de profundidad.

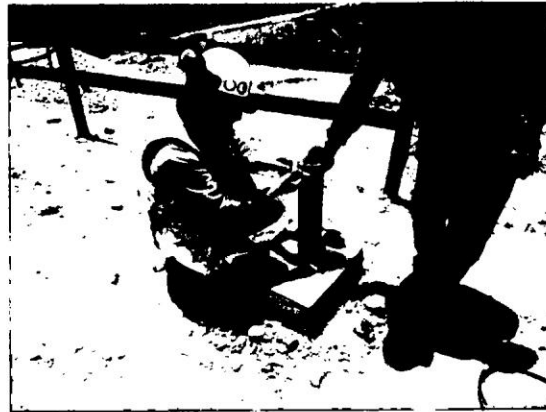
**FOTO 30:** Fotografía mostrando el inclinómetro I01 ubicado en la margen izquierda del talud cuya profundidad es 14.00 m.

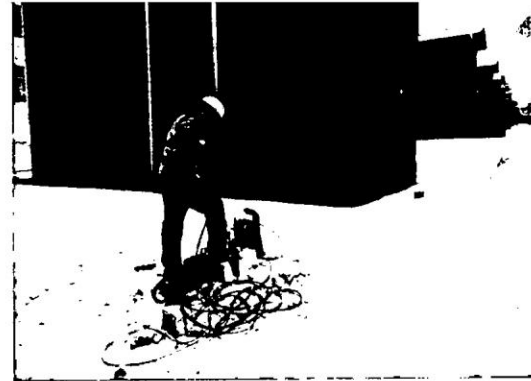
**FOTO 31:** En la vista se aprecia el inclinómetro I04 de profundidad 15.00 m que se encuentra protegido de manera adecuada, de este modo evitar cualquier tipo de obstrucción. Este inclinómetro se encuentra ubicado en la margen derecha del talud.

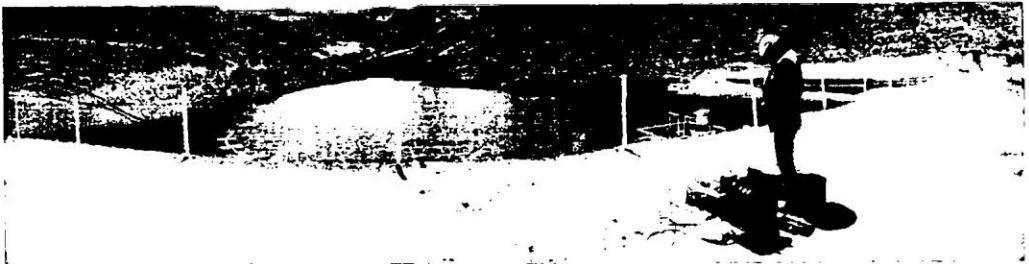
**FOTO 19:** Vista del inclinómetro instalado en la presa de agua. En donde se tienen desplazamientos registrados dentro lo permisible.
