Universidad Nacional de San Cristóbal de Huamanga

ESTADO SITUACIONAL DEL CANAL DEL EX PROYECTO ESPECIAL RÍO CACHI Y SU EFICIENCIA EN EL SERVICIO A LA POBLACIÓN, TRAMO ALLPACHACA – MANZANAYOCC

TESIS

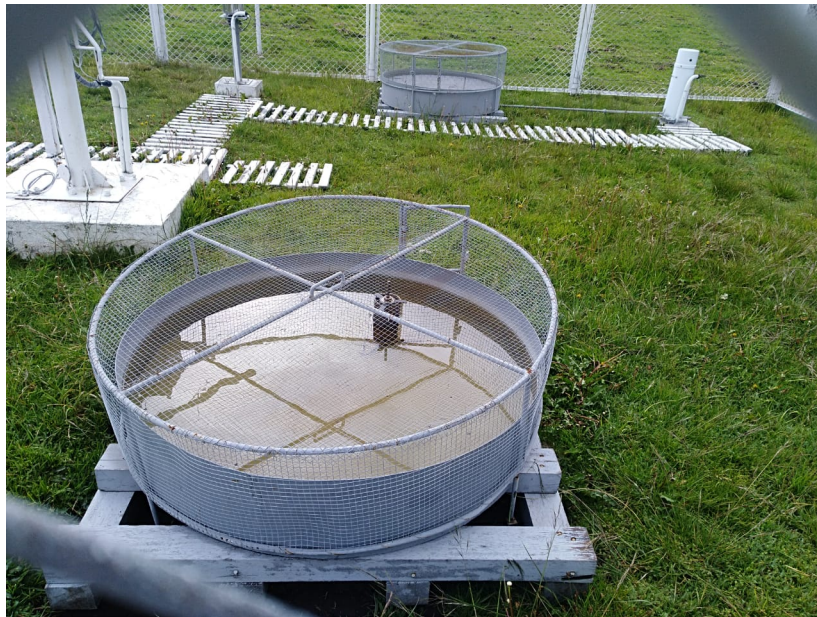
Figura 1 Evaporímetro clase A.

El tanque evaporímetro más famoso es el de clase “A”, que es circular, de 1,25 m de diámetro, 25 cm de profundidad y el nivel del agua se mantiene entre 5 y 7.5 cm por debajo del borde. El tanque está hecho de hierro galvanizado de 0,8 mm de espesor y está encima de la superficie a 15 cm del suelo sobre un pedestal de madera. Las plantas alrededor del tanque de evaporación no deben ser más altos de 1 m.

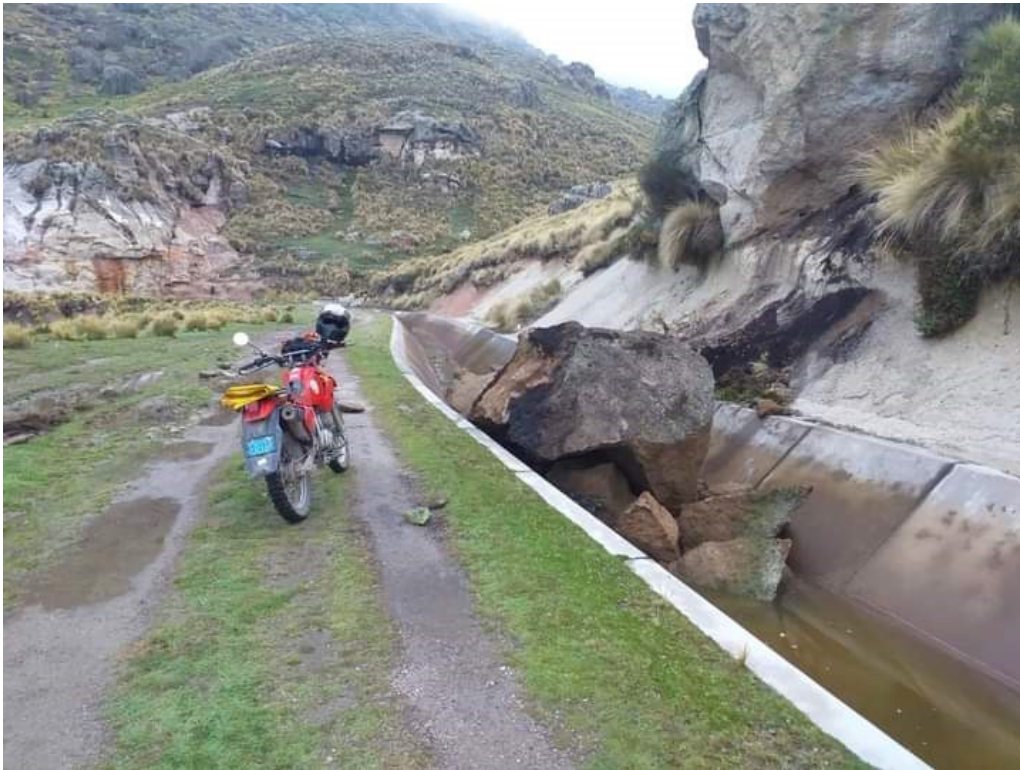
Figura 8 Obstrucciones en el canal

La presencia de materiales en el canal que impidan parcial o totalmente el transporte adecuado del agua a través del canal.

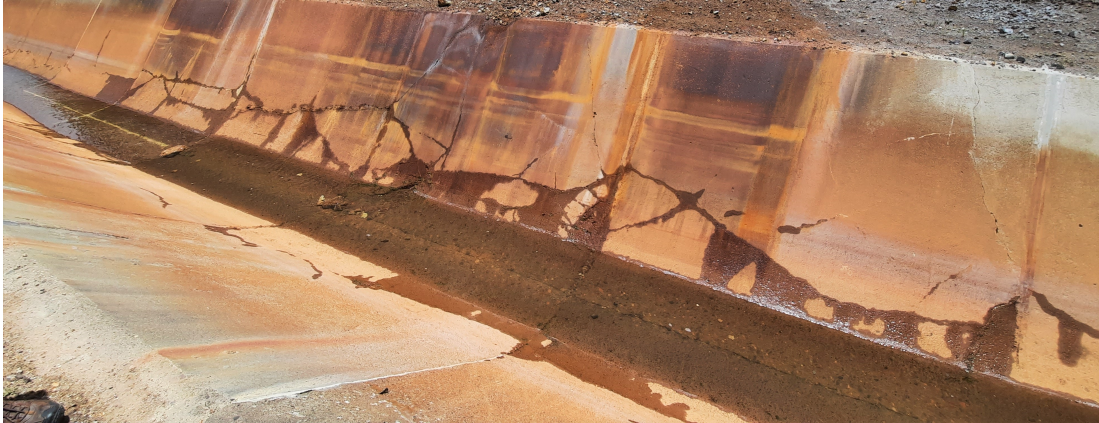
Figura 9 Presencia de grietas en el canal

Presencia de grietas y fisuras en la sección del canal.

Posibles causas que ocasionan el agrietamiento en el canal :

- Los movimientos del suelo provocan sobreesfuerzos sobre los materiales que componen el canal.
- Daños causados por actividades humanas.

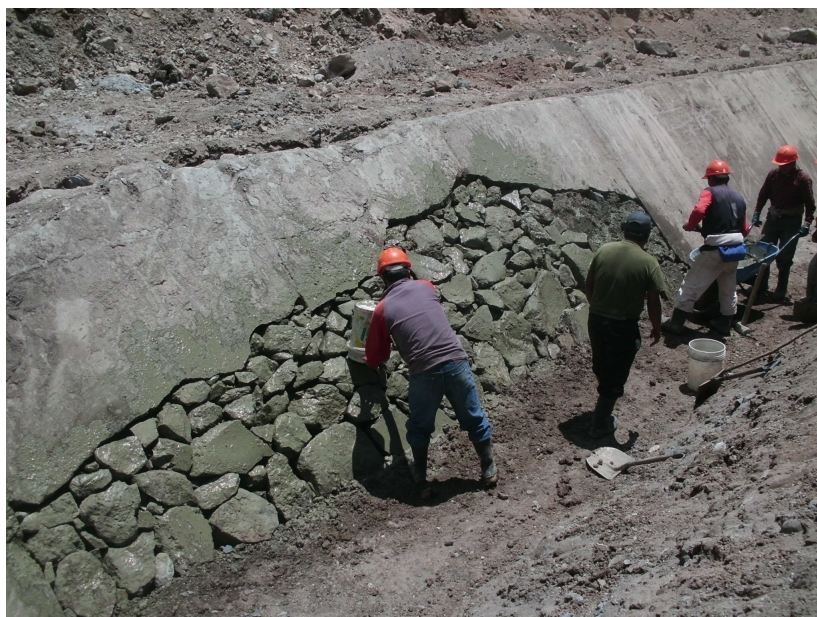
Figura 10 Erosión en la superficie de la estructura

Pérdida de material que constituye la superficie de la estructura de contención.

- Cuando la erosión de la superficie es baja y media: Reponer el material perdido con inyecciones, parches, irrigaciones o cualquier otro tratamiento superficial que sea acorde con el material de la estructura.
- Cuando la erosión superficial es alta: El ingeniero estructural o el ingeniero geotécnico debe evaluar la situación y hacer las recomendaciones adecuadas para la restauración, según el tipo de estructura y el daño que se haya producido.

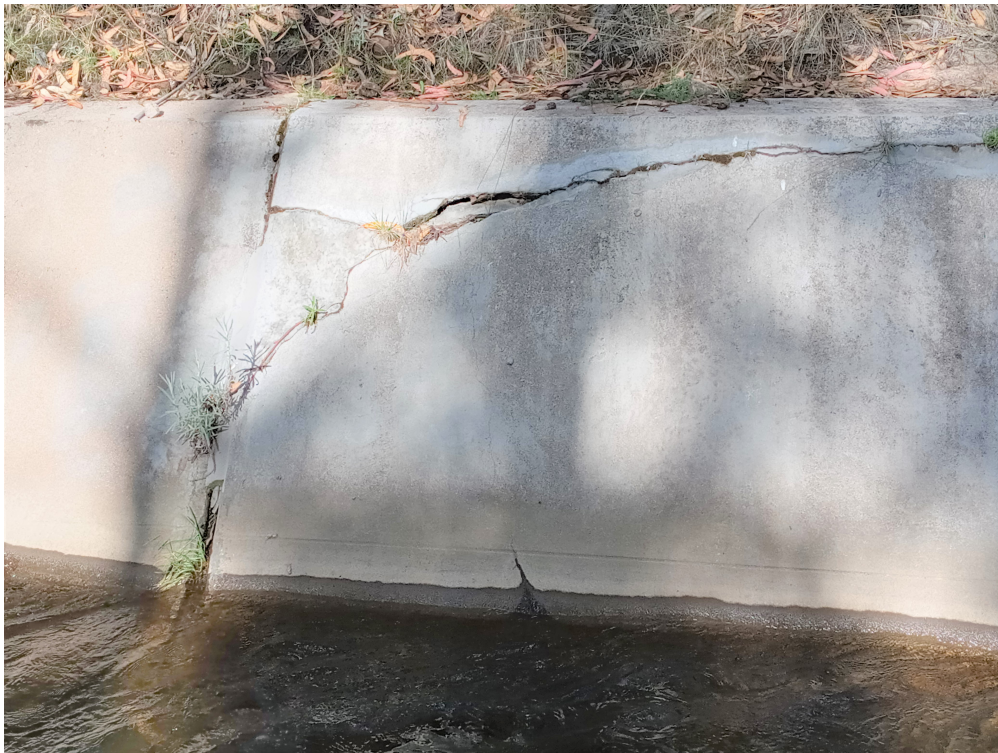
Figura 11 Rotura en el cuerpo de la estructura del canal

La estructura del canal presenta grietas y fisuras en gran magnitud.

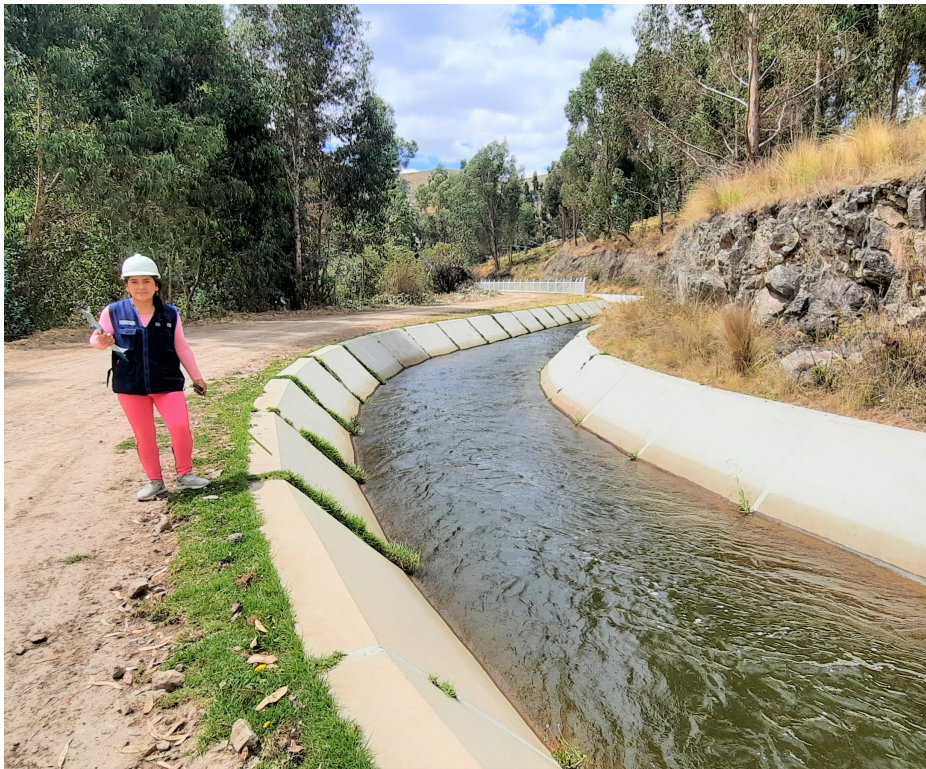
Figura 12 Daño por vegetación

Crecimiento de vegetación en las juntas de la estructura o en cercanías, el crecimiento de sus raíces causa daños en la obra.

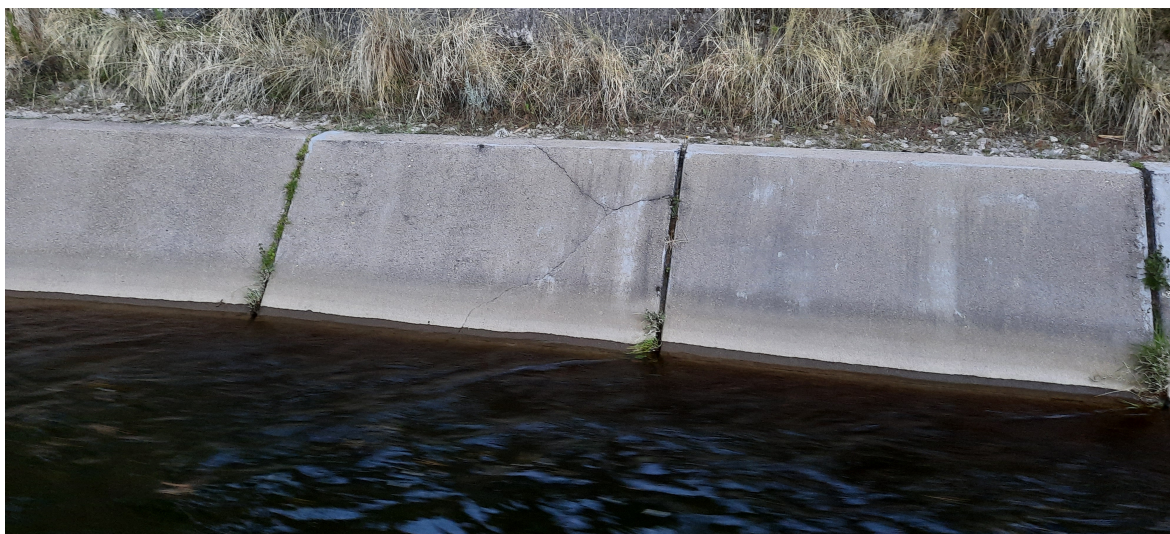
Figura 13 Pérdida total del sello de juntas

Pérdida parcial o total del material que conforma la junta entre las partes que forman la estructura.

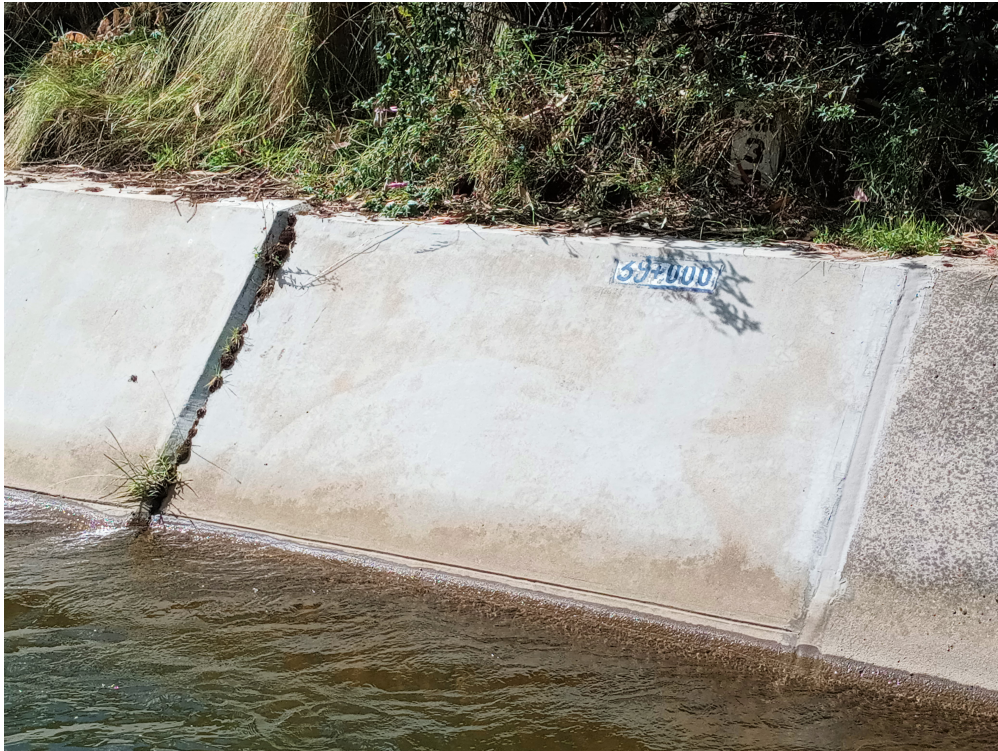
Figura 14 Desplazamiento de juntas en el cuerpo de la estructura

Movimiento con respecto a su posición inicial de diferentes tipos de juntas en una obra de contención.

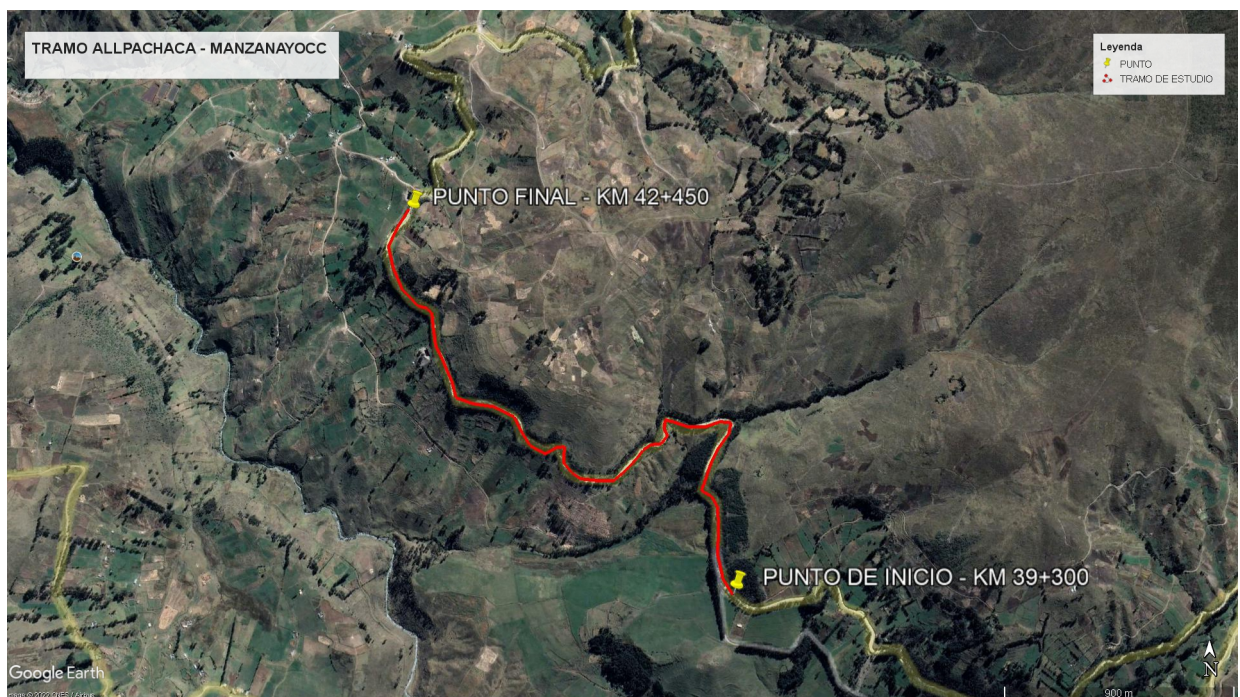
Figura 18 Vista obtenida del Google Earth Pro
Fuente: Elaboración propia

Se estableció 2 puntos, al principio del tramo, Allpachaca (Progresiva: 39 + 300 Km) y otro al final del tramo, Manzanayocc (Progresiva: 42 + 450 Km), haciendo una longitud de 3150m.

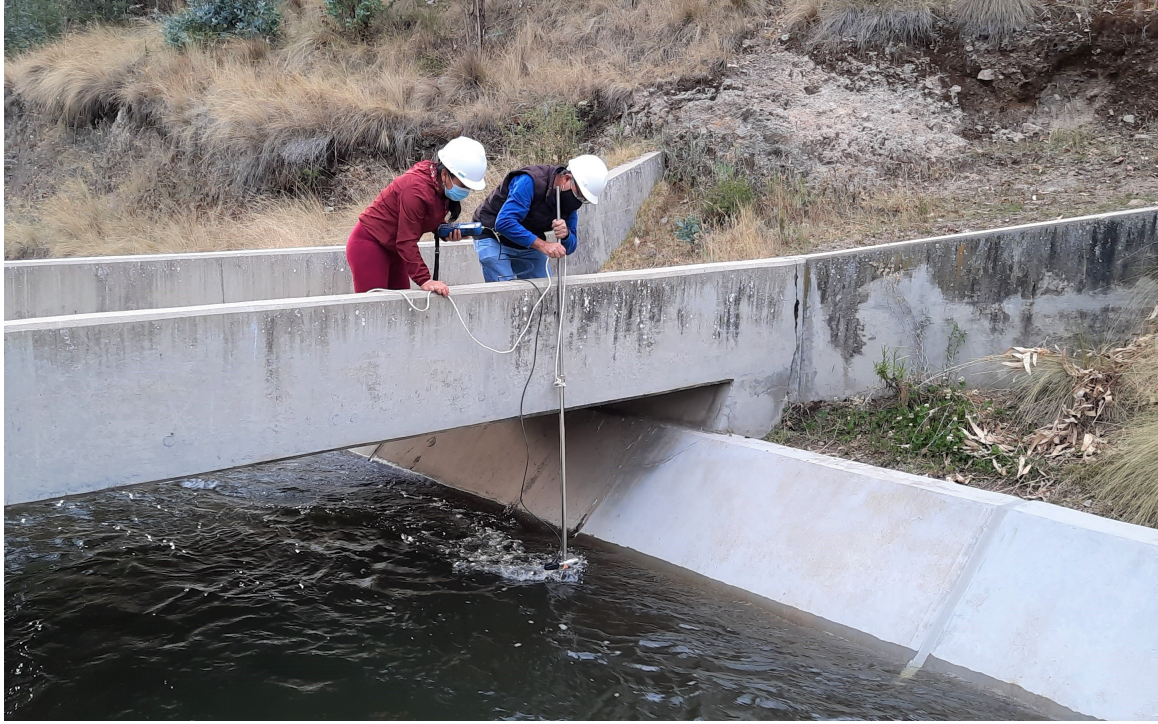
Figura 19 Verificando si el lugar es adecuado para realizar el aforo.

1. Buscando y verificando un sitio adecuado para realizar el aforo en el canal del tramo Allpachaca – Manzanayocc.

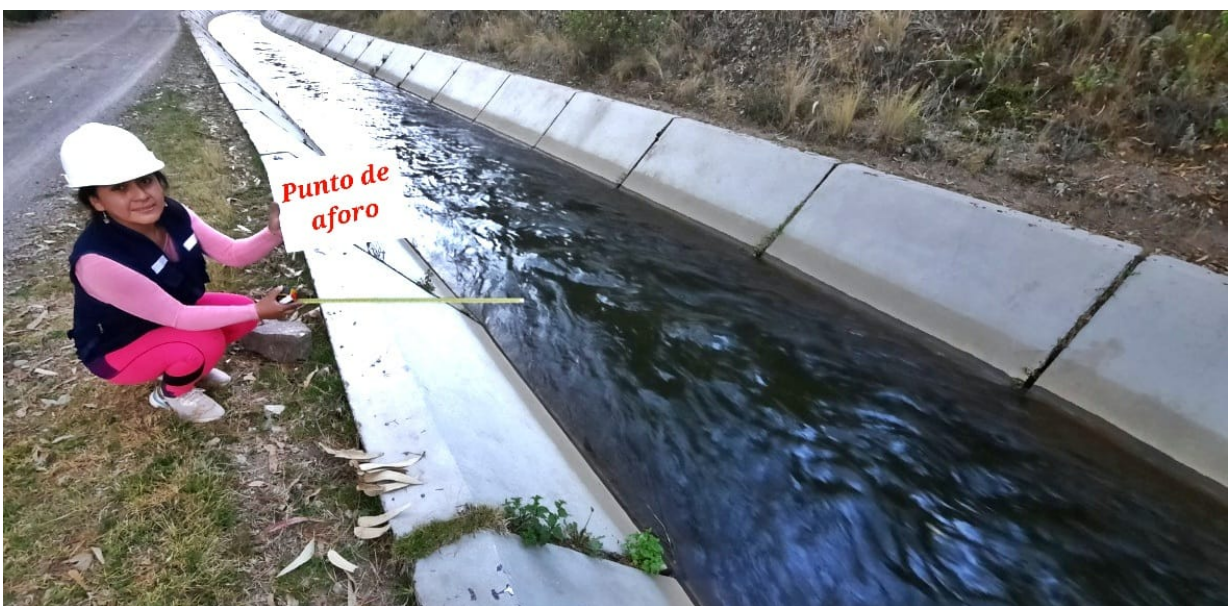
Figura 20 Ubicación del sitio adecuado para realizar el aforo en el canal del tramo Allpachaca – Manzanayocc.

2. Ubicación del sitio adecuado para realizar el aforo en el canal del tramo Allpachaca – Manzanayocc, de preferencia un tramo recto con sección uniforme para establecer 2 puntos, uno al principio y otro al final del tramo.

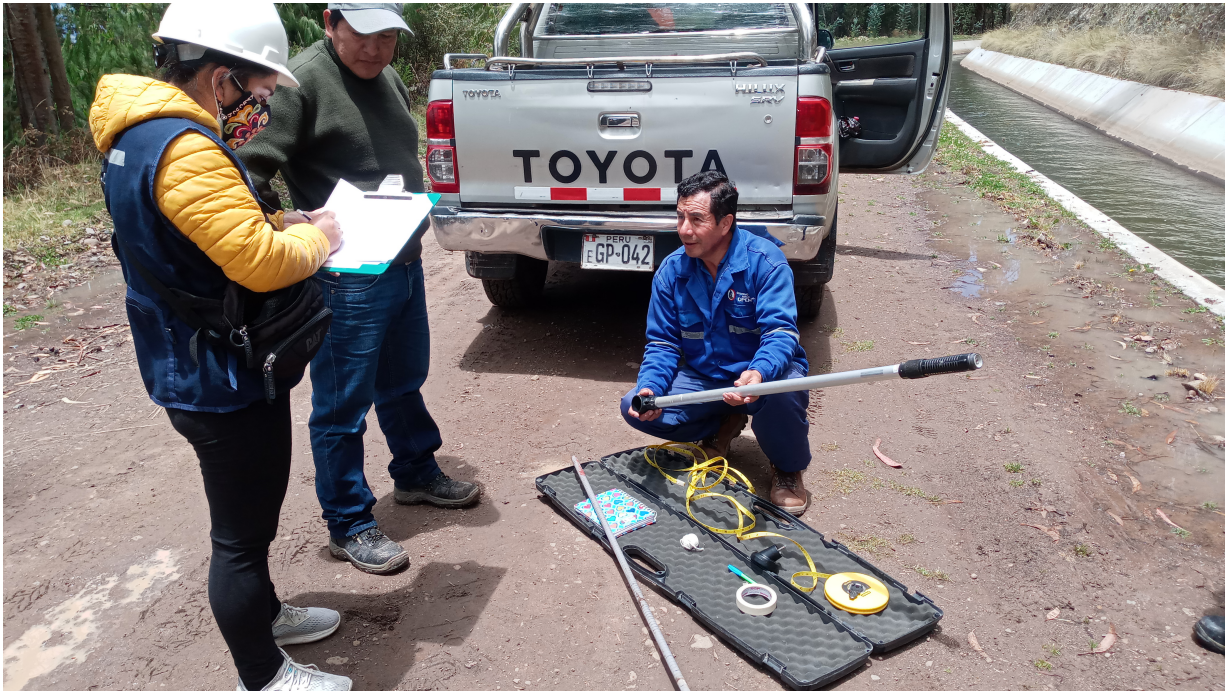
Figura 21 Verificación del correntómetro global water digital

3. Verificación del correntómetro global water digital

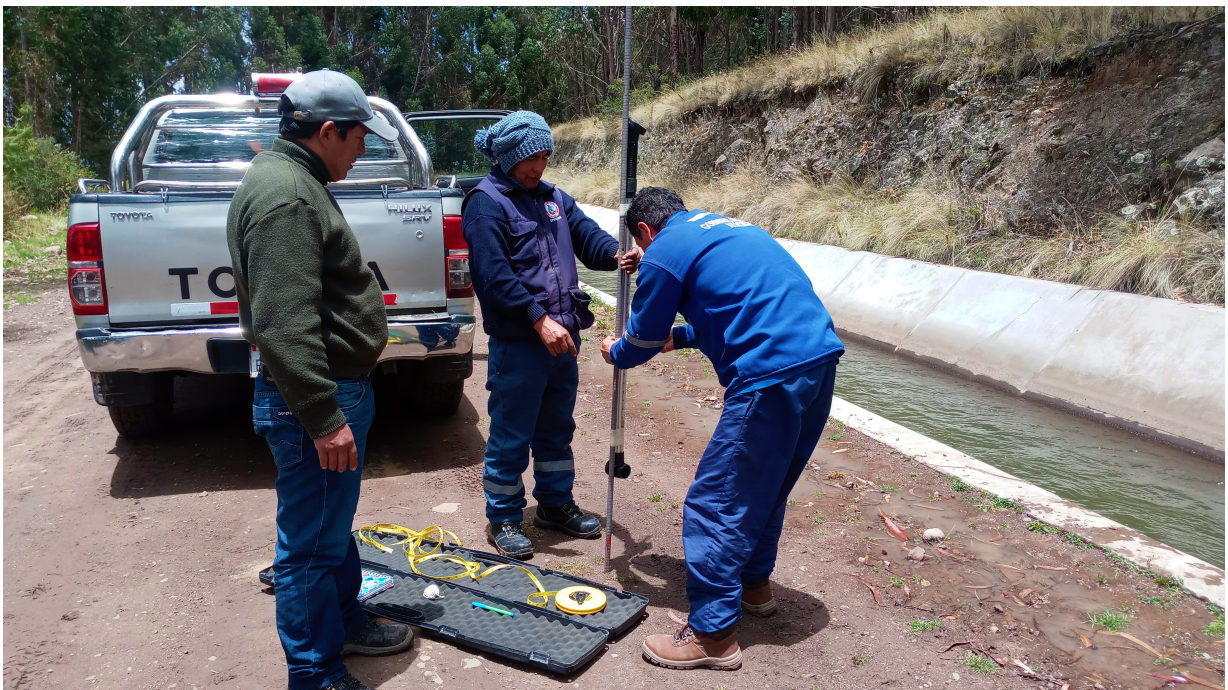
Figura 22 Disponiendo el correntómetro global water digital

4. 1er punto de aforo - Allpachaca (Progresiva: 39 + 300 Km)

(a) Disponiendo el correntómetro global water digital con los equipos necesarios

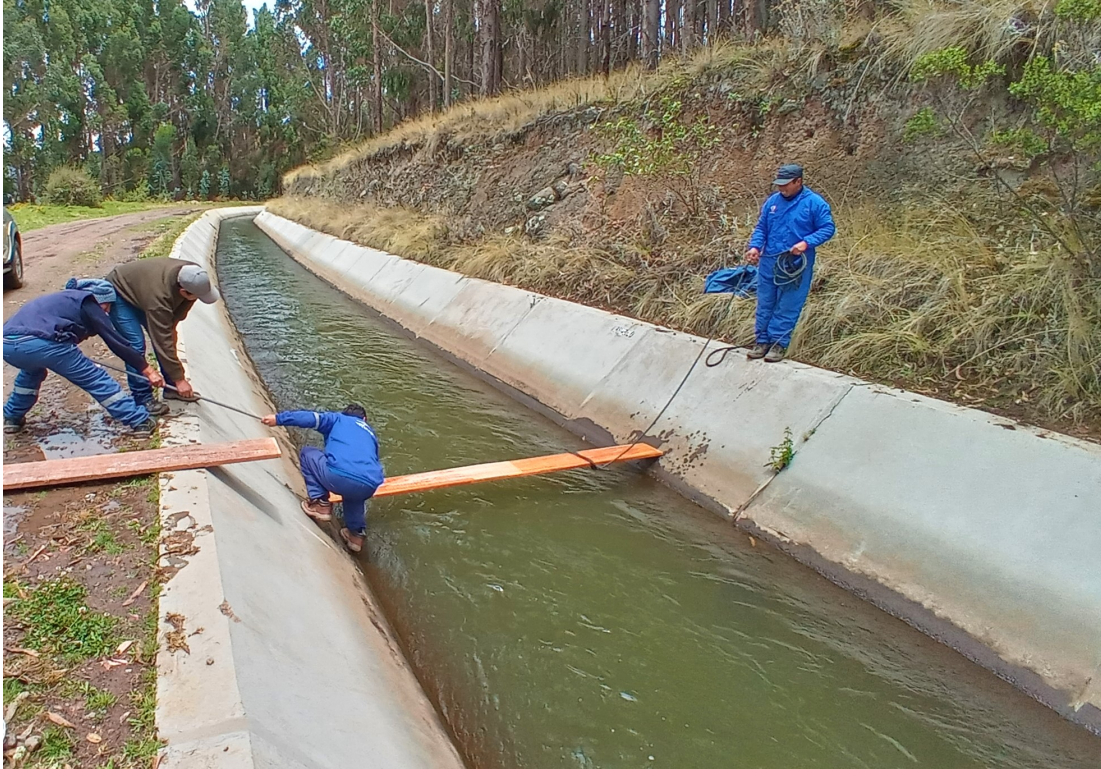
Figura 23 Instalación de tablas para hacer uso del correntómetro global water digital
Fuente: Elaboración propia

- (b) Se realiza la instalación de materiales de trabajo para hacer uso del correntómetro global water digital.

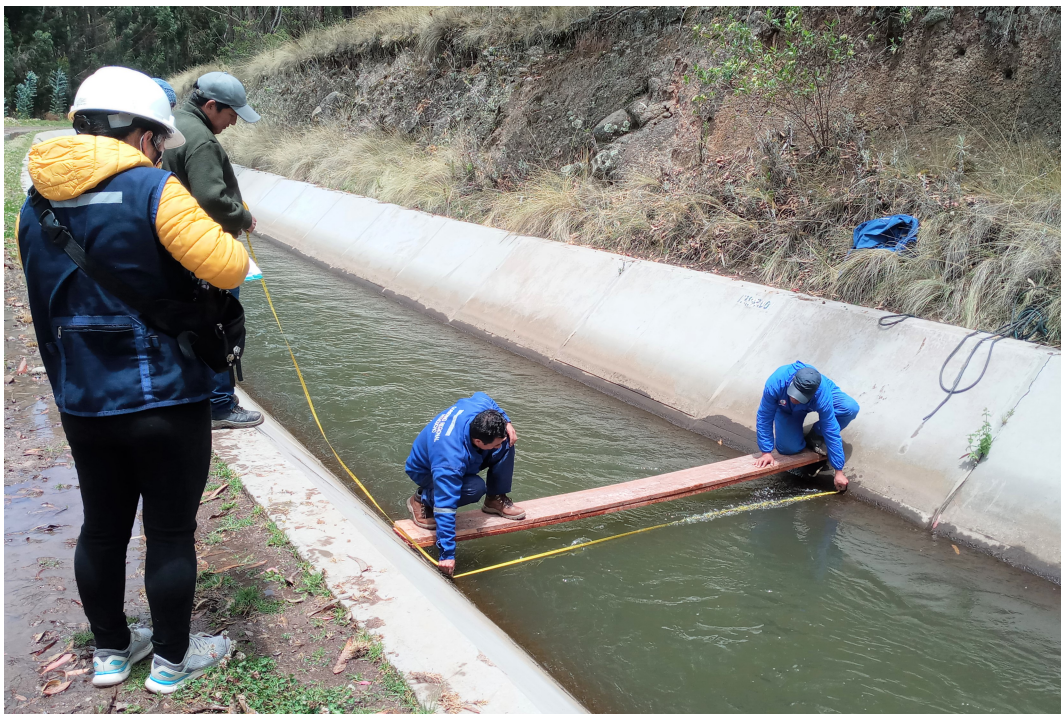
Figura 24 Medición del espejo de agua en el canal
Fuente: Elaboración propia

- (c) Medición del espejo de agua del canal.

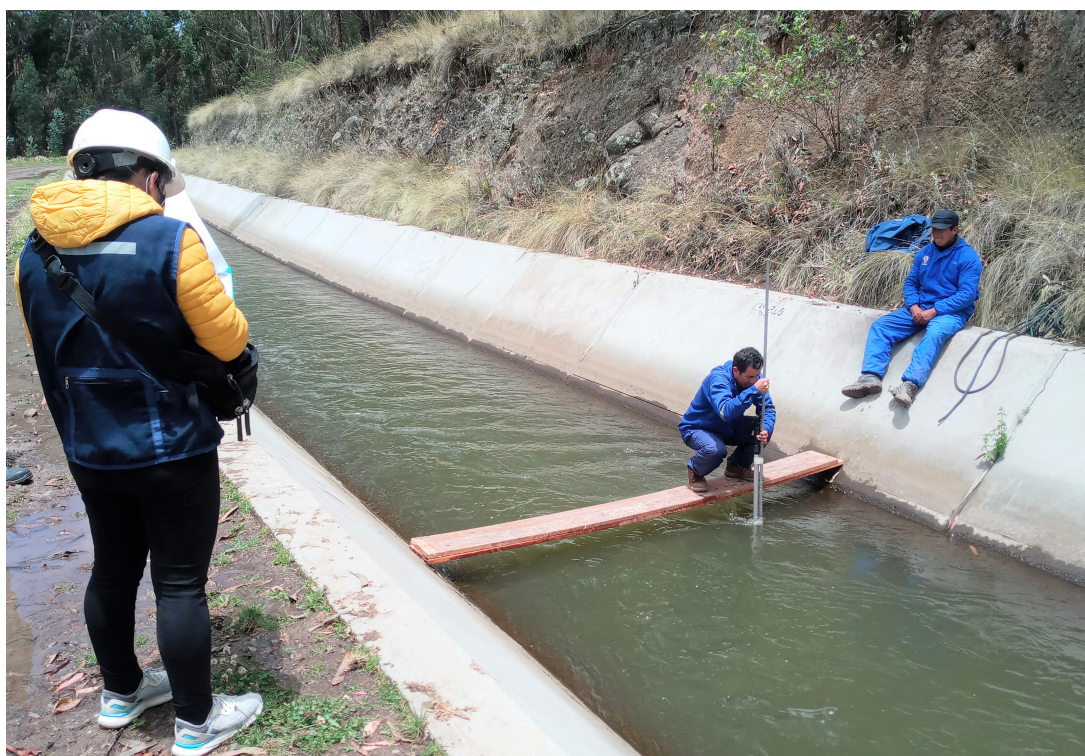
Figura 25 Medición del tirante de la sección del canal

(d) Medición del tirante de la sección del canal.

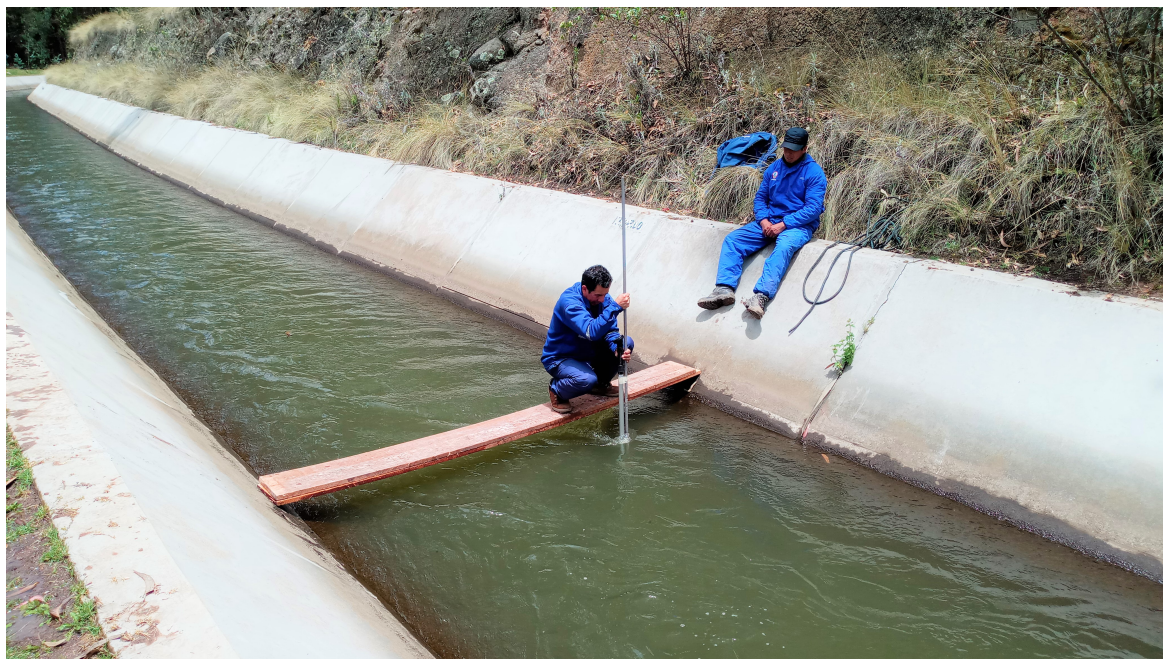
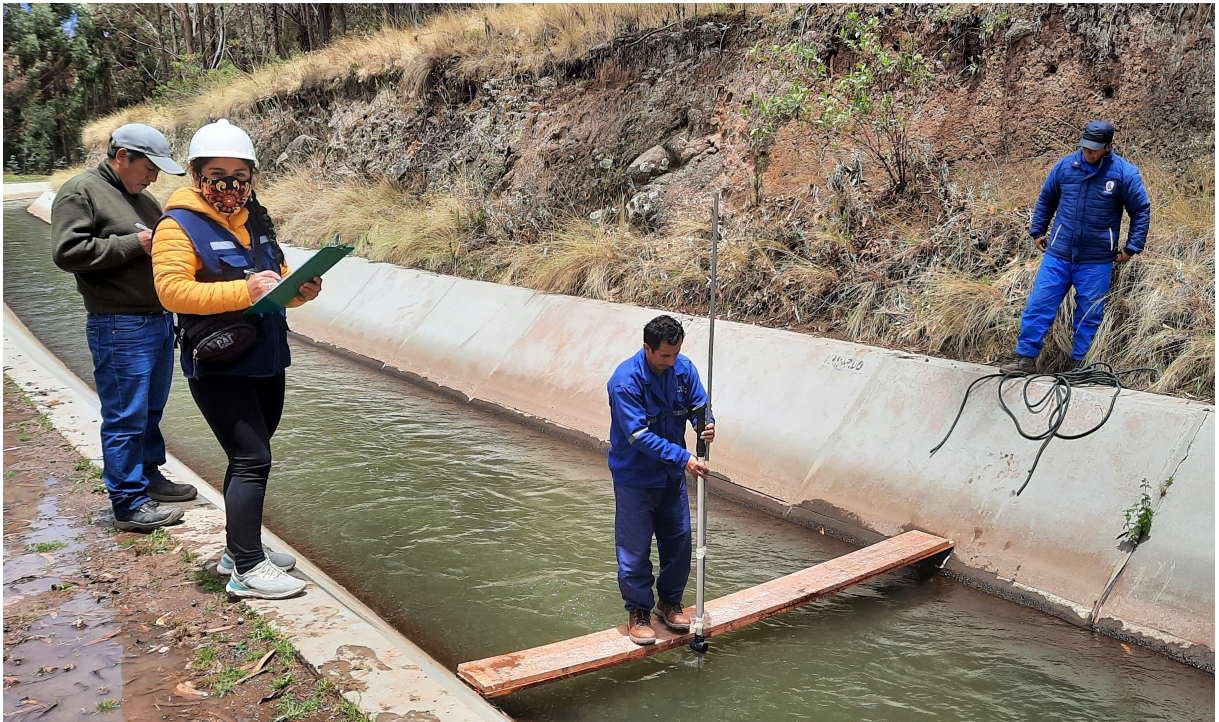
Figura 26 Medición de la velocidad en un punto de la sección del canal

(e) Obtención de datos de velocidad en la sección del canal.

Figura 27 Medición de la velocidad en un punto de la sección del canal
Fuente: Elaboración propia

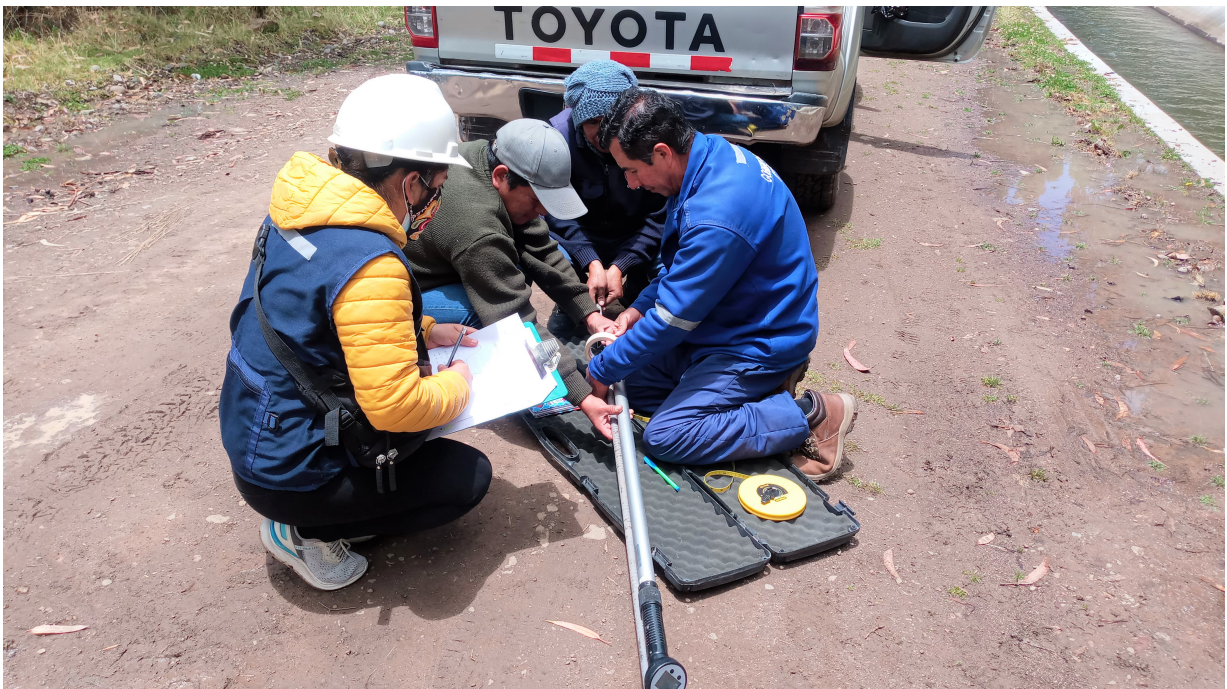
Figura 28 Disponiendo el correntómetro global water digital
Fuente: Elaboración propia

5. 2do punto de aforo - Manzanayocc (Progresiva: 42 + 450 Km)

(a) Disponiendo el correntómetro global water digital con los equipos necesarios

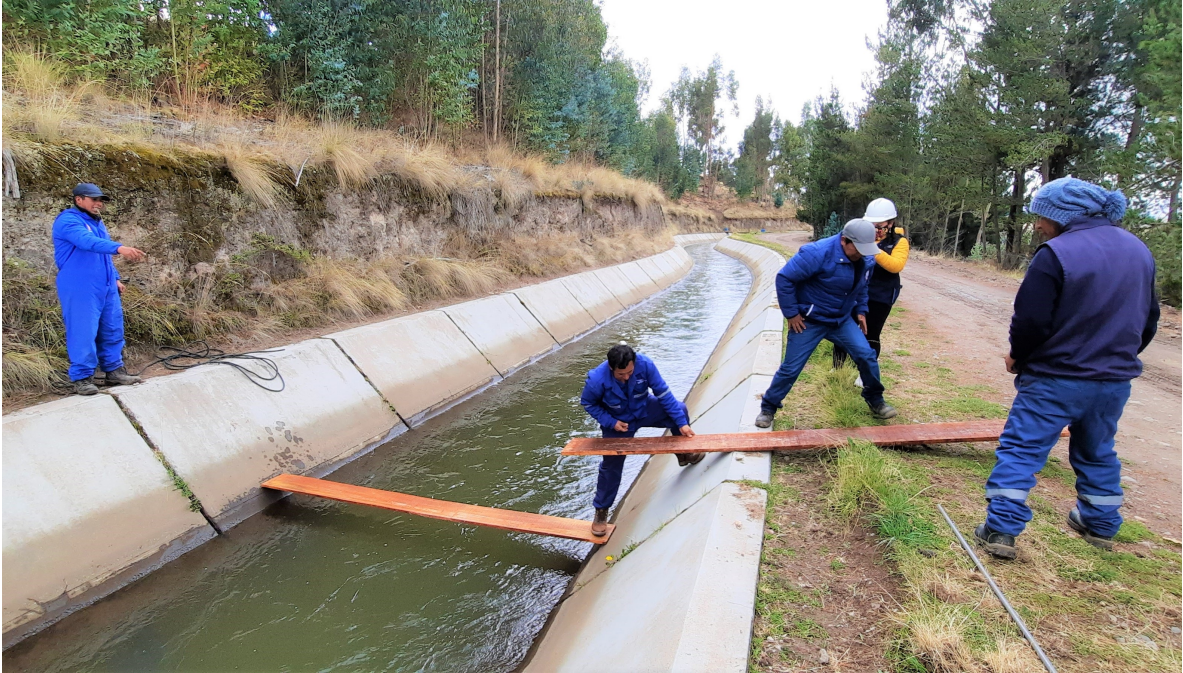
Figura 29 Instalación de tablas para hacer uso del correntómetro global water digital
Fuente: Elaboración propia

(b) Instalación de materiales de trabajo para hacer uso del correntómetro global water digital.

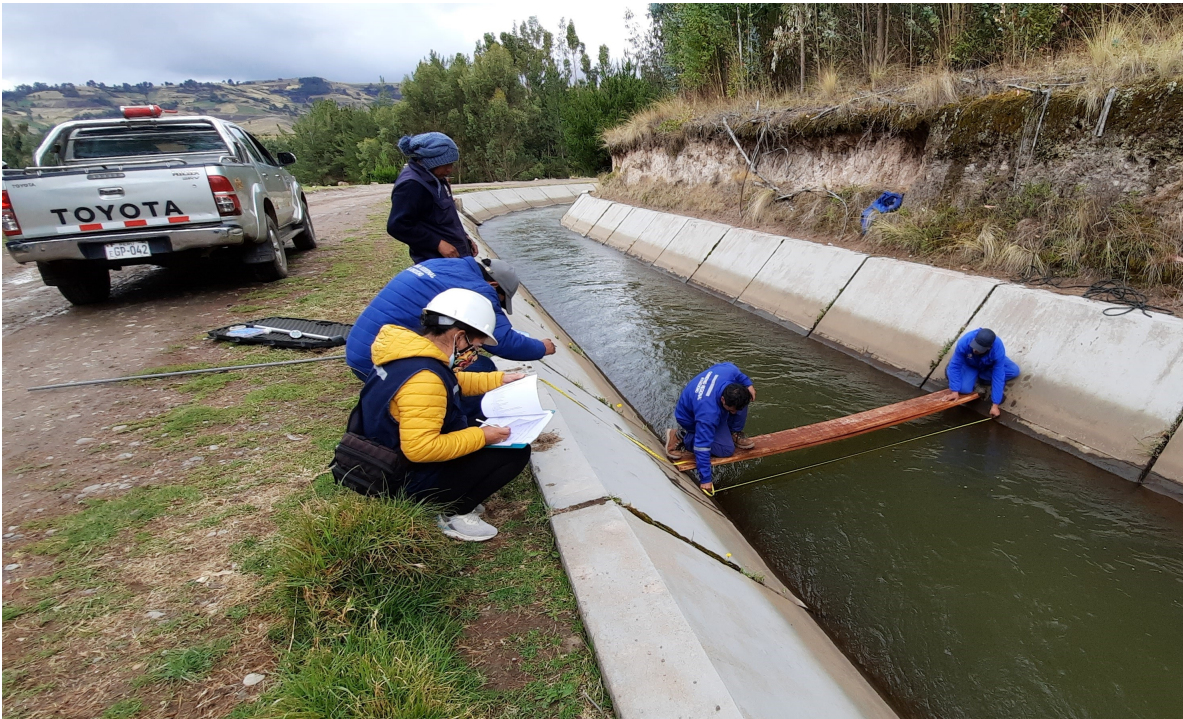
Figura 30 Medición del espejo de agua en el canal
Fuente: Elaboración propia

(c) Medición del espejo de agua en el canal.

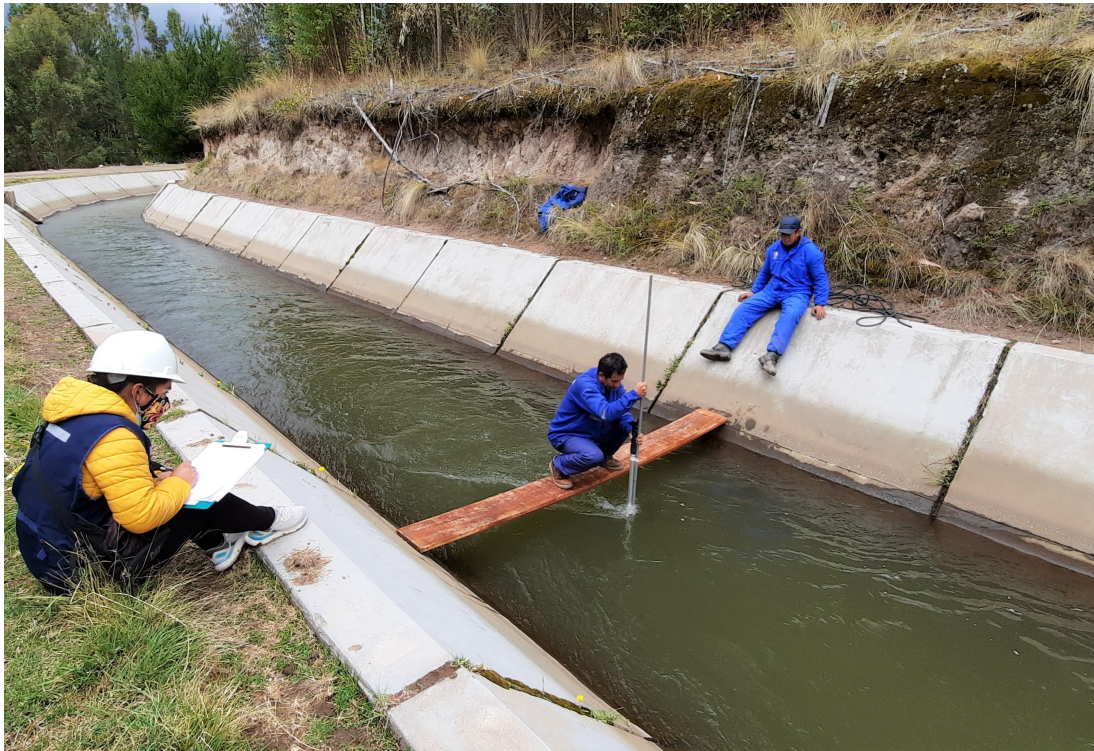
Figura 31 Medición del tirante de la sección del canal
Fuente: Elaboración propia

(d) Medición del tirante de la sección del canal.

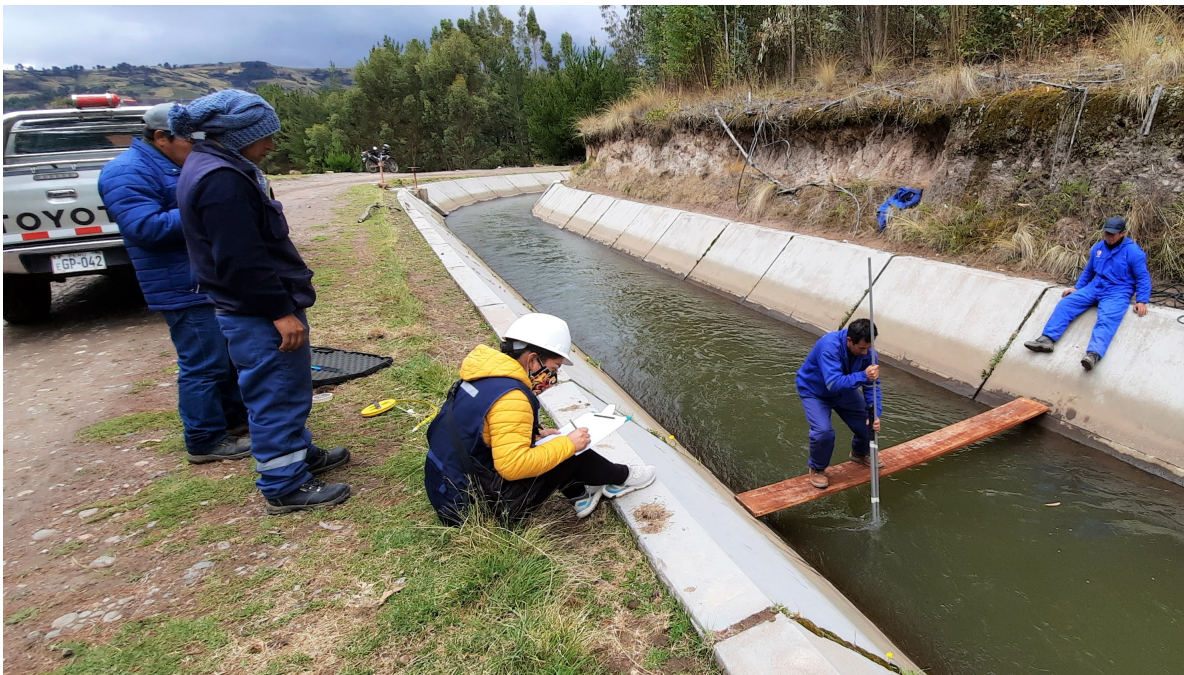
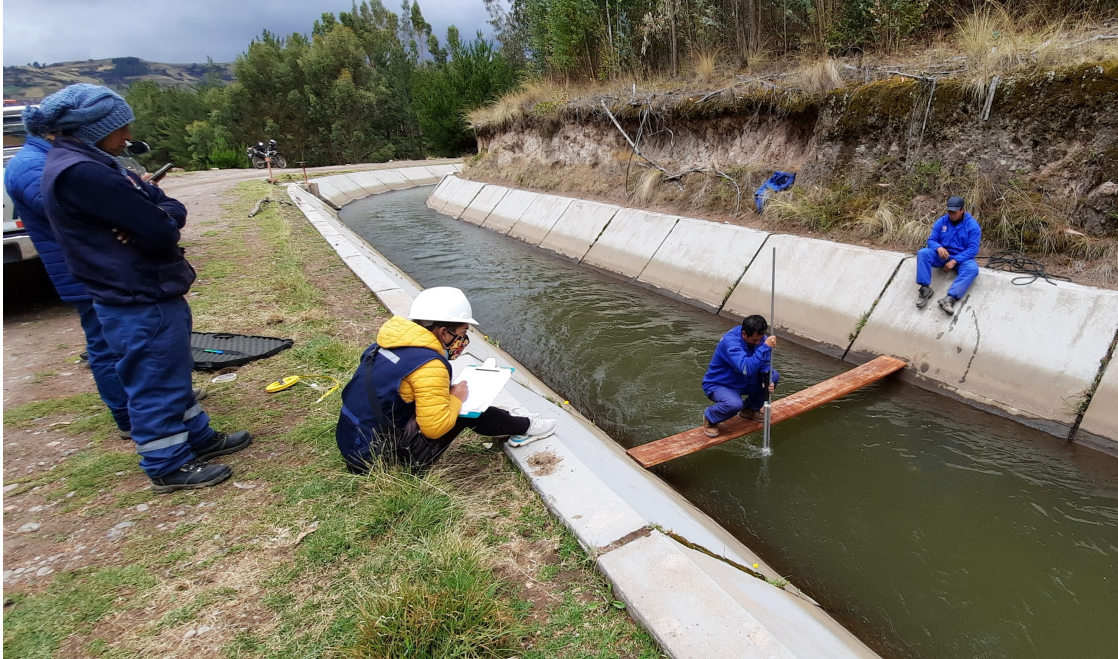
Figura 32 Medición de la velocidad en un punto de la sección del canal
Fuente: Elaboración propia

(e) Obtención de datos de velocidad en la sección del canal.

Figura 33 Medición de la velocidad en la sección del canal

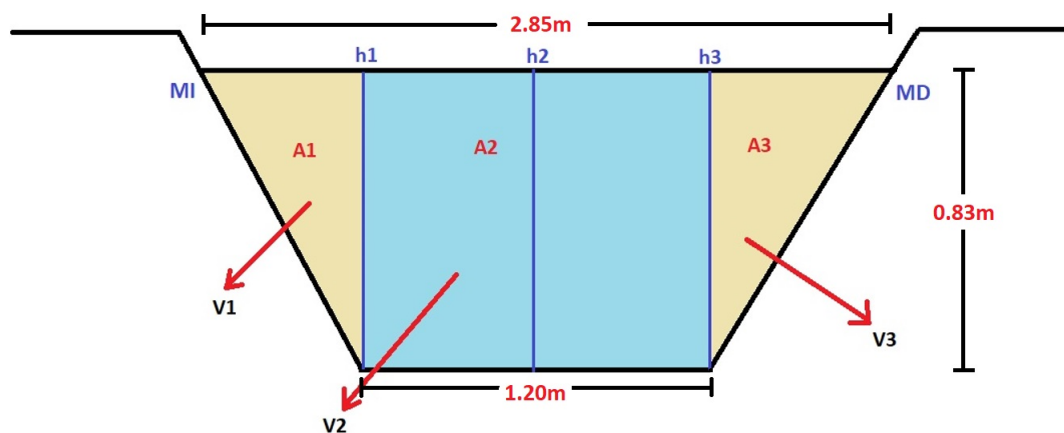
Figura 36 Datos de la sección del canal, Manzanayocc (Progresiva: 42 + 450 Km)

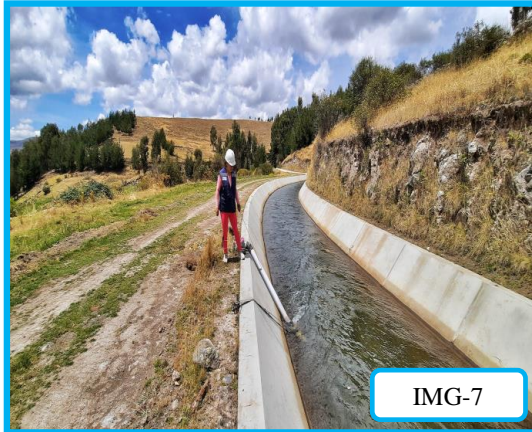
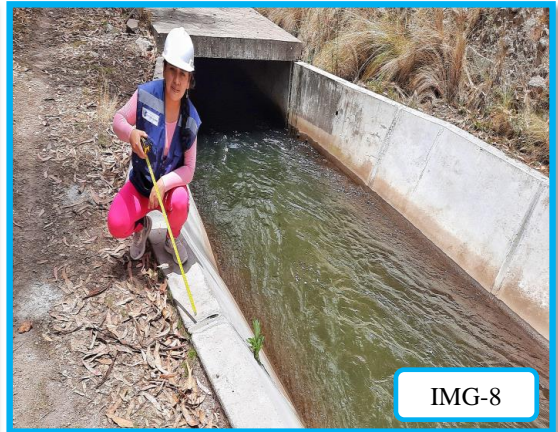
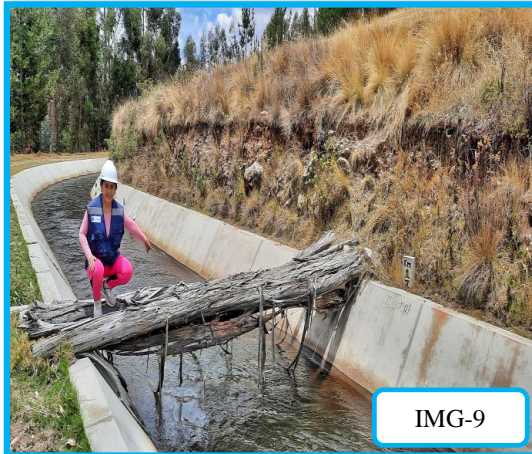
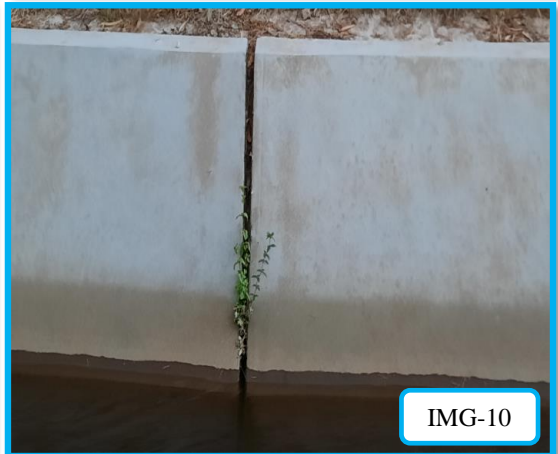
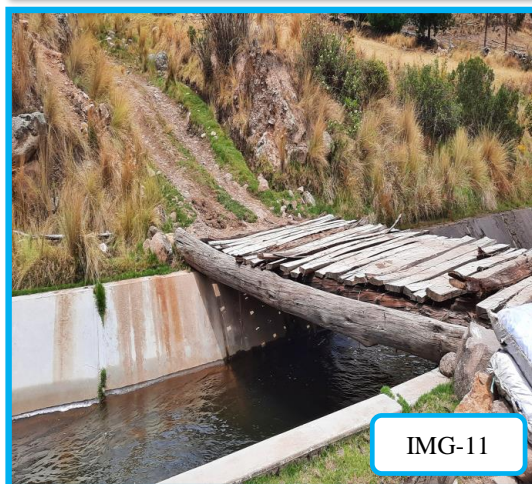
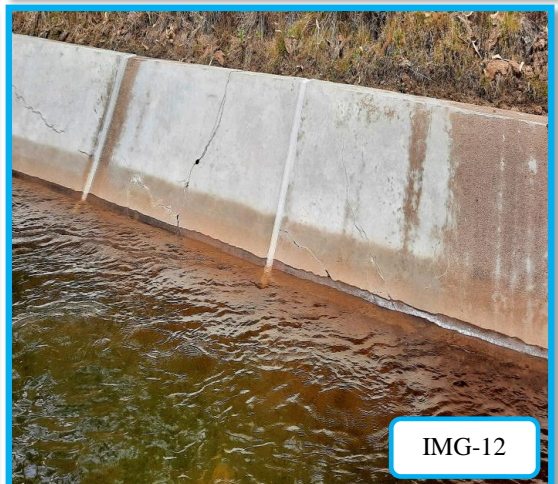
Tabla P.12 Imágenes del inventario de infraestructura hidráulica

INVENTARIO DE INFRAESTRUCTURA HIDRÁULICA DEL ESTADO SITUACIONAL DEL CANAL DEL EX
PROYECTO ESPECIAL RÍO CACHI, TRAMO ALLPACHACA – MANZANAYOCC

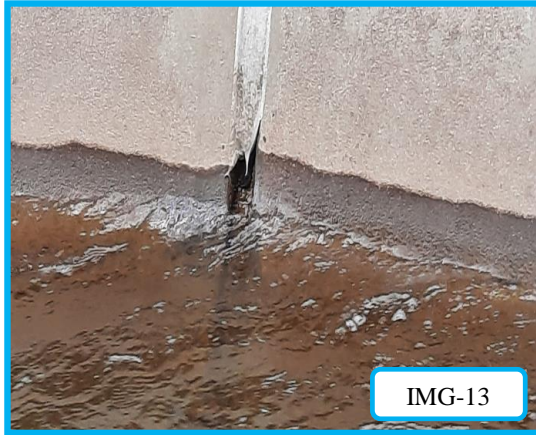
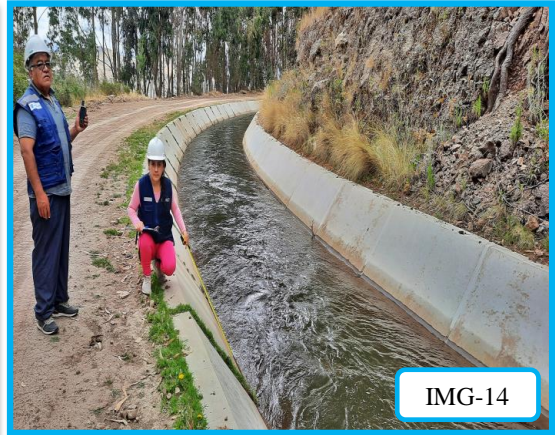
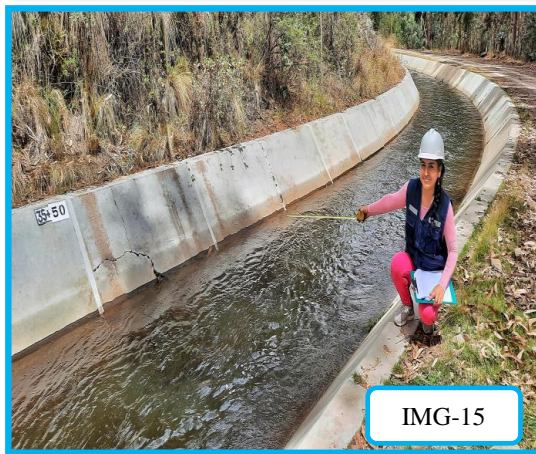
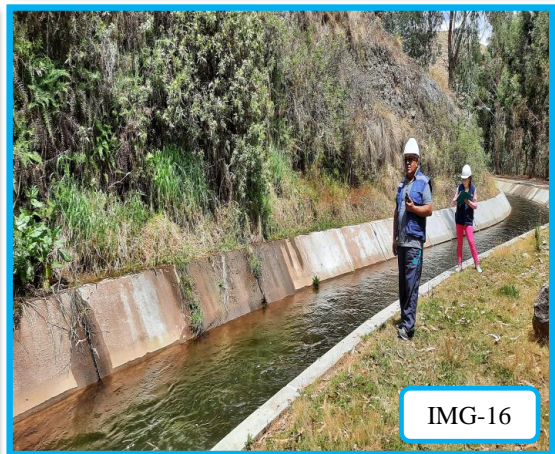
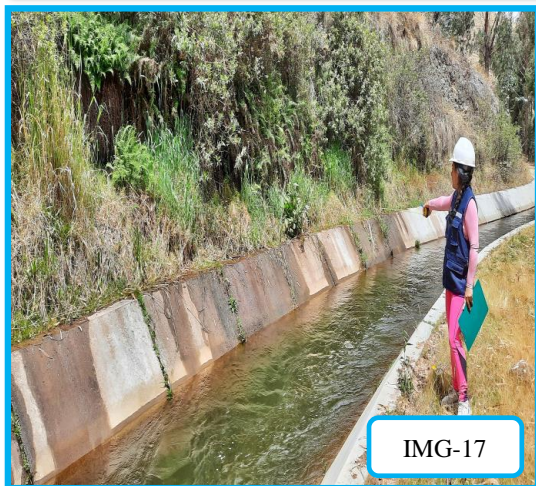
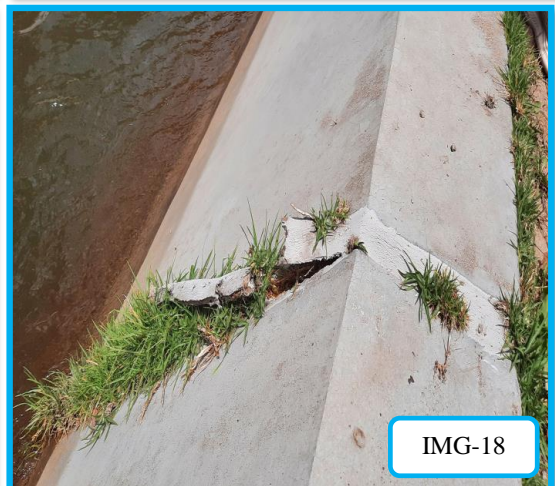
Tabla P.13 Imágenes del inventario de infraestructura hidráulica

INVENTARIO DE INFRAESTRUCTURA HIDRÁULICA DEL ESTADO SITUACIONAL DEL CANAL DEL EX
PROYECTO ESPECIAL RÍO CACHI, TRAMO ALLPACHACA – MANZANAYOCC
