Universidad Nacional de San Cristóbal de Huamanga

ESTADO SITUACIONAL DEL CANAL DEL EX PROYECTO ESPECIAL RÍO CACHI Y SU EFICIENCIA EN EL SERVICIO A LA POBLACIÓN, TRAMO ALLPACHACA – MANZANAYOCC

TESIS

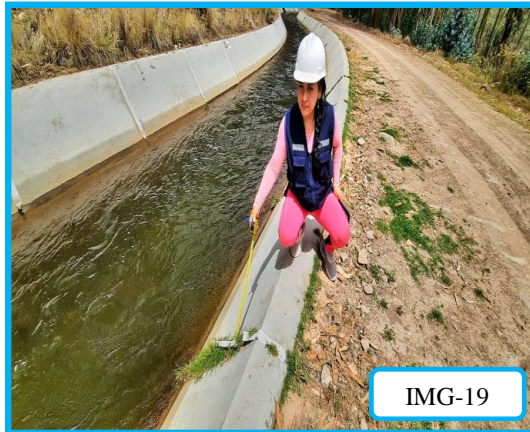
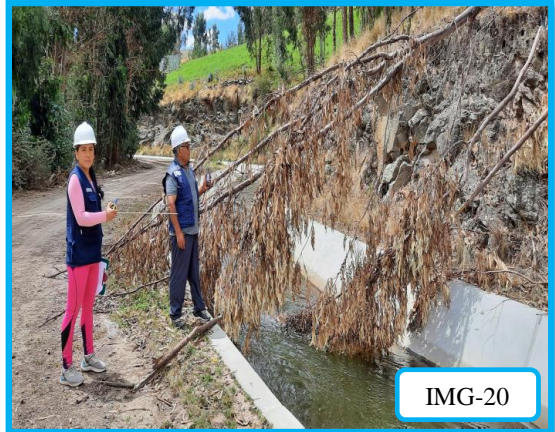
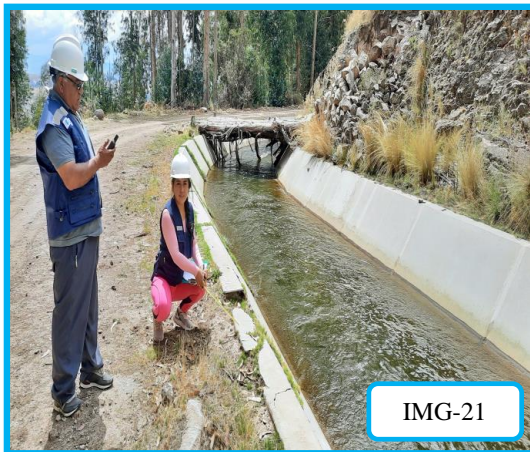
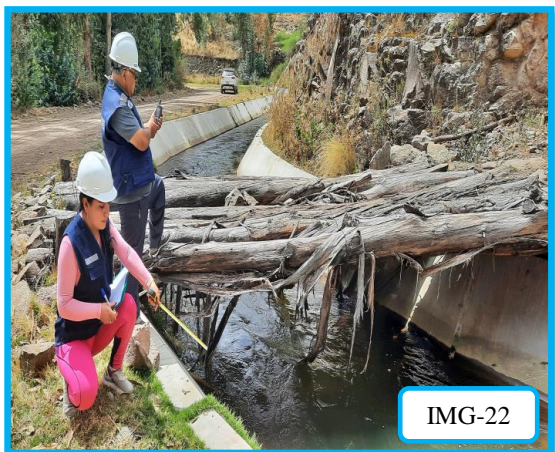
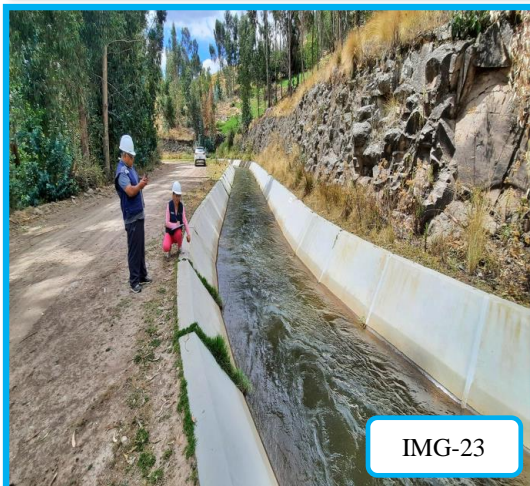
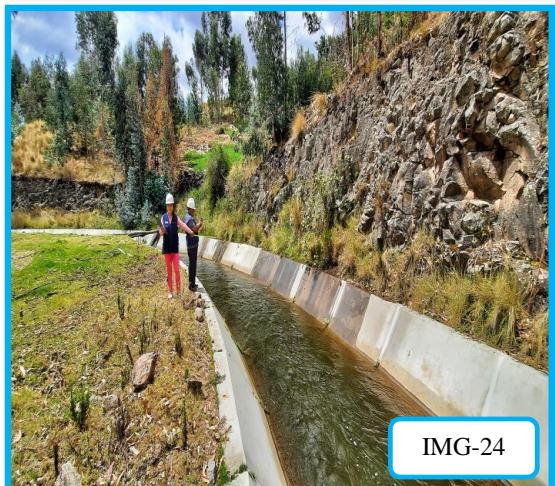
Tabla P.14 *Imágenes del inventario de infraestructura hidráulica*

INVENTARIO DE INFRAESTRUCTURA HIDRÁULICA DEL ESTADO SITUACIONAL DEL CANAL DEL EX
PROYECTO ESPECIAL RÍO CACHI, TRAMO ALLPACHACA – MANZANAYOCC

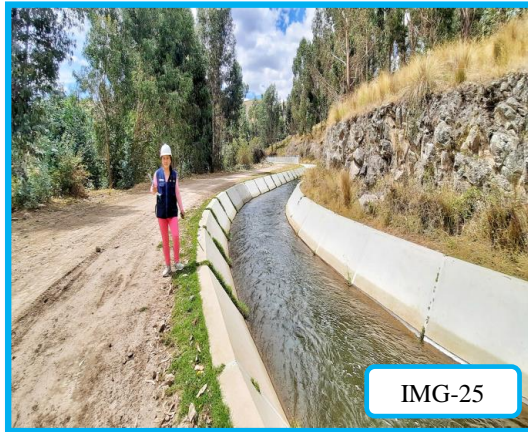
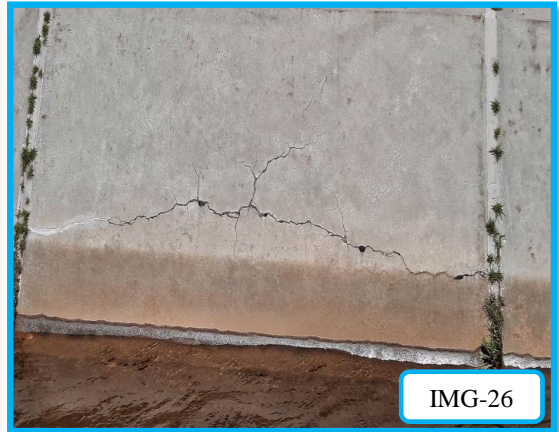
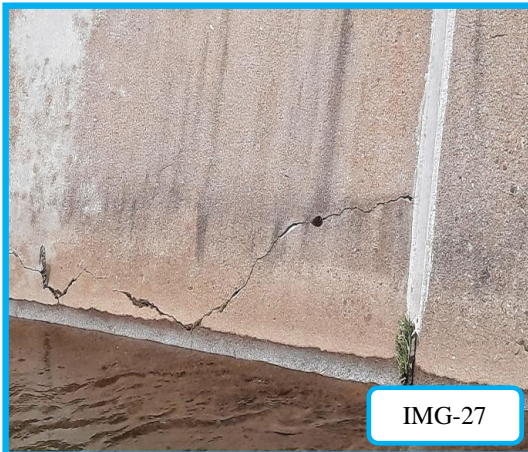
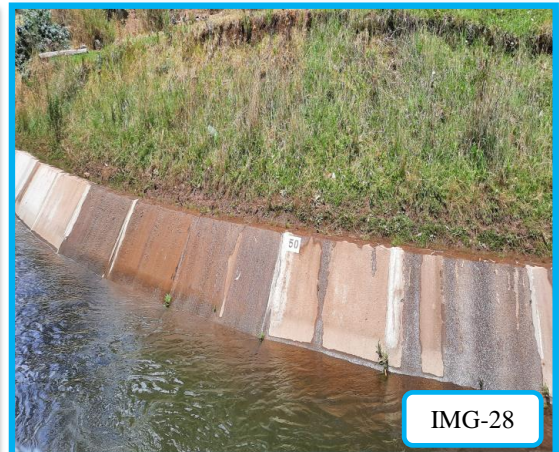
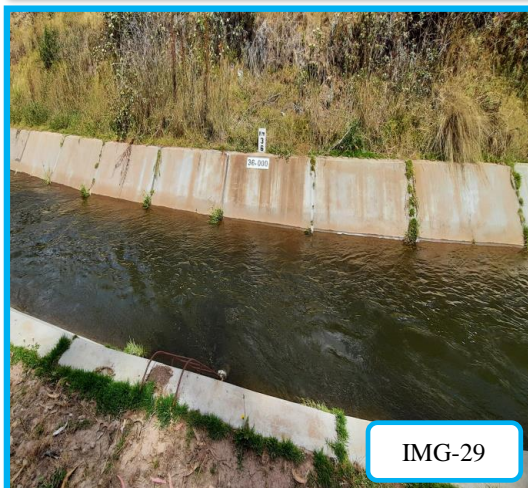
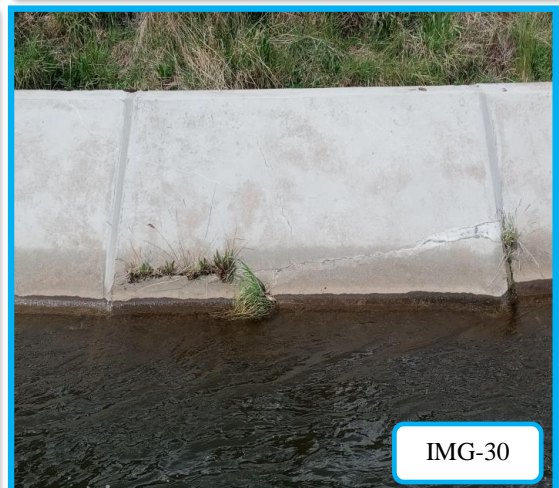
Tabla P.15 *Imágenes del inventario de infraestructura hidráulica*

INVENTARIO DE INFRAESTRUCTURA HIDRÁULICA DEL ESTADO SITUACIONAL DEL CANAL DEL EX
PROYECTO ESPECIAL RÍO CACHI, TRAMO ALLPACHACA – MANZANAYOCC

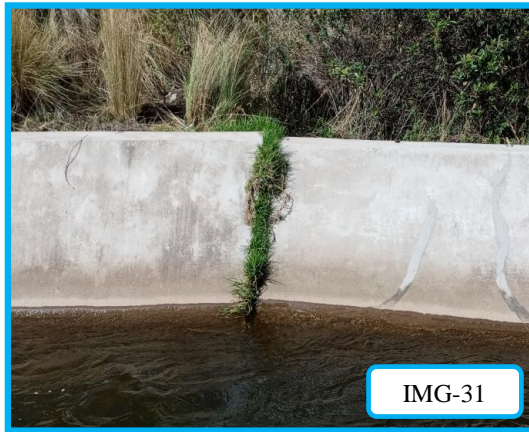
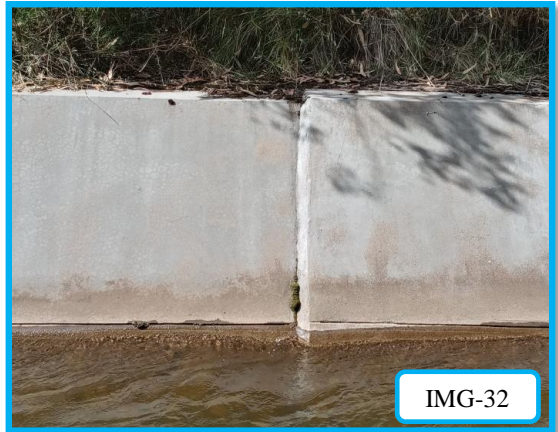
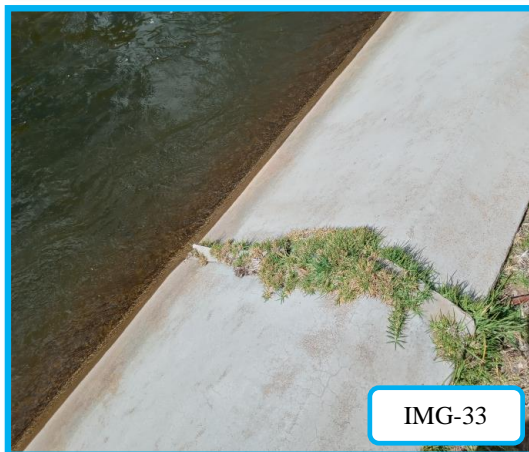
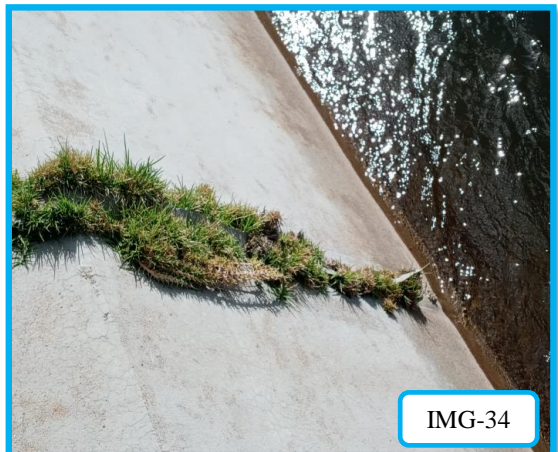
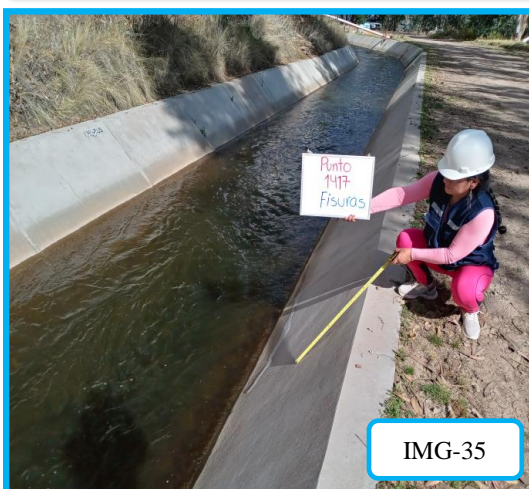
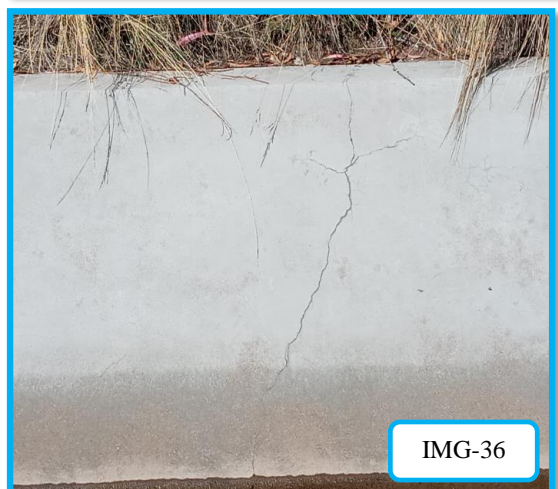
Tabla P.16 Imágenes del inventario de infraestructura hidráulica

INVENTARIO DE INFRAESTRUCTURA HIDRÁULICA DEL ESTADO SITUACIONAL DEL CANAL DEL EX
PROYECTO ESPECIAL RÍO CACHI, TRAMO ALLPACHACA – MANZANAYOCC

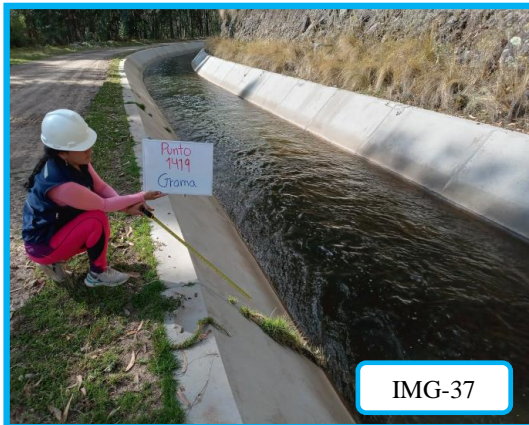
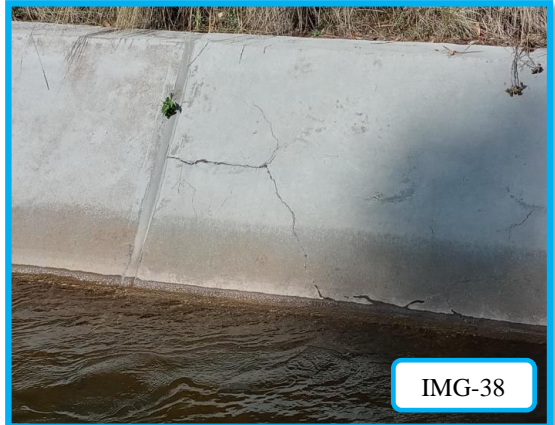
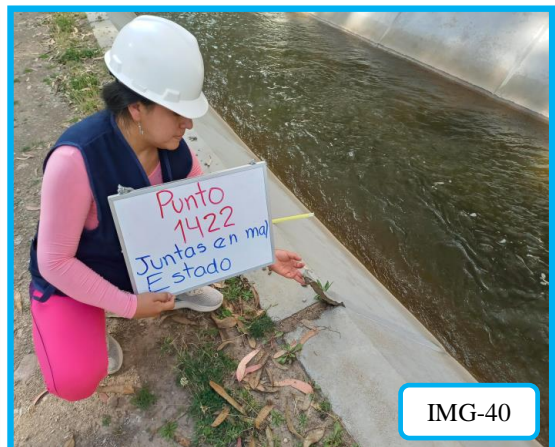
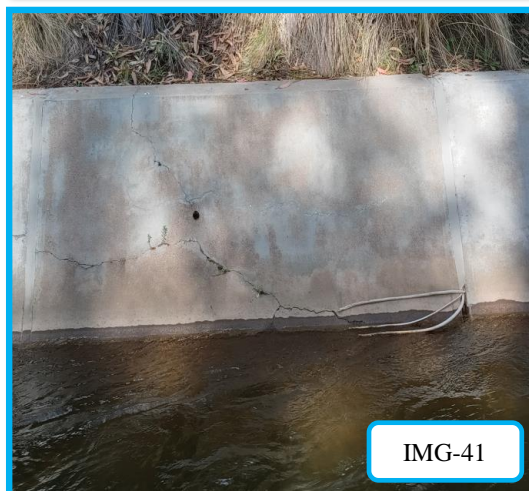
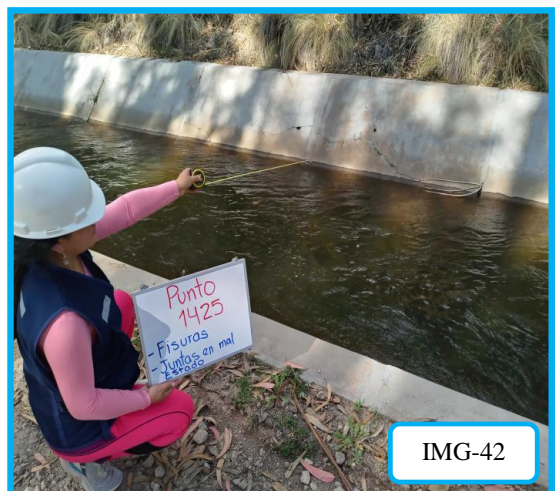
Tabla P.17 Imágenes del inventario de infraestructura hidráulica

INVENTARIO DE INFRAESTRUCTURA HIDRÁULICA DEL ESTADO SITUACIONAL DEL CANAL DEL EX
PROYECTO ESPECIAL RÍO CACHI, TRAMO ALLPACHACA – MANZANAYOCC

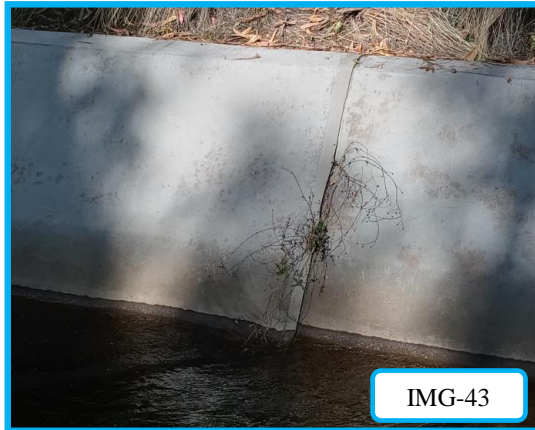
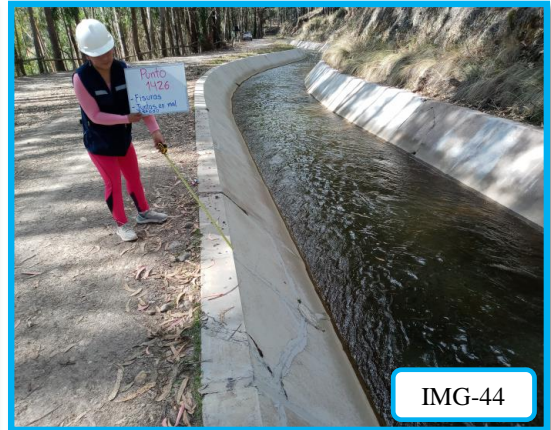
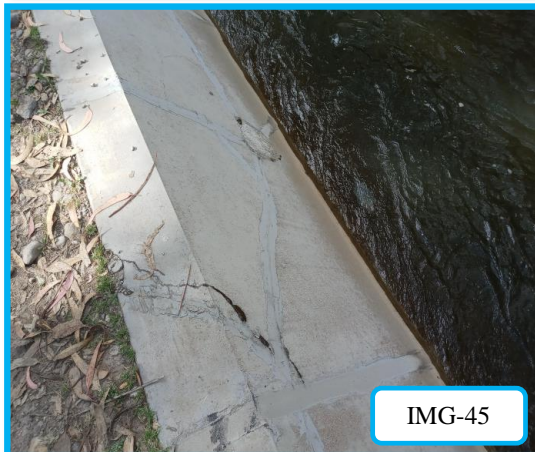
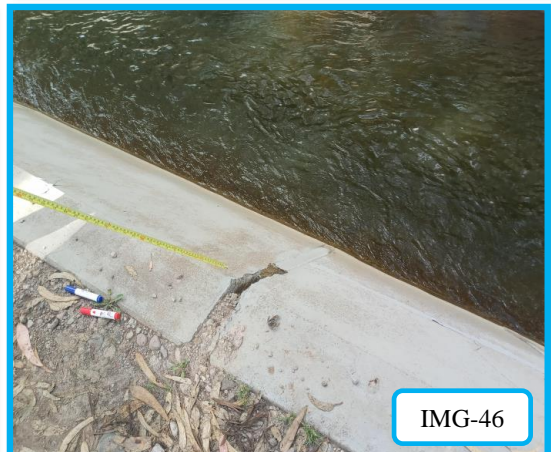
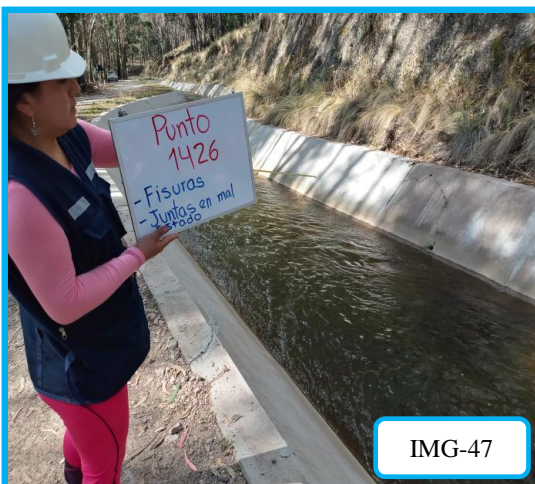
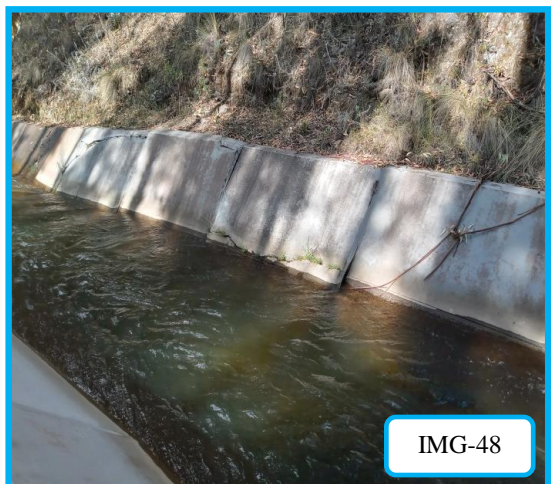
Tabla P.18 Imágenes del inventario de infraestructura hidráulica

INVENTARIO DE INFRAESTRUCTURA HIDRÁULICA DEL ESTADO SITUACIONAL DEL CANAL DEL EX
PROYECTO ESPECIAL RÍO CACHI, TRAMO ALLPACHACA – MANZANAYOCC

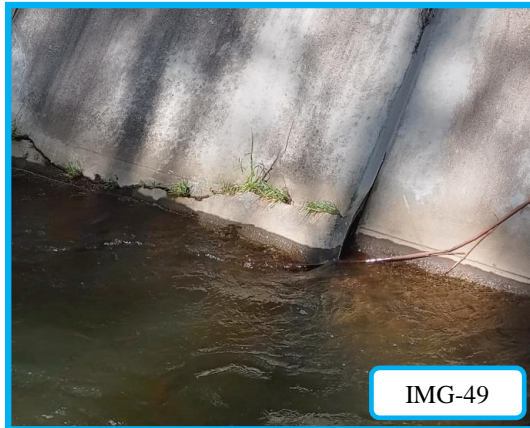
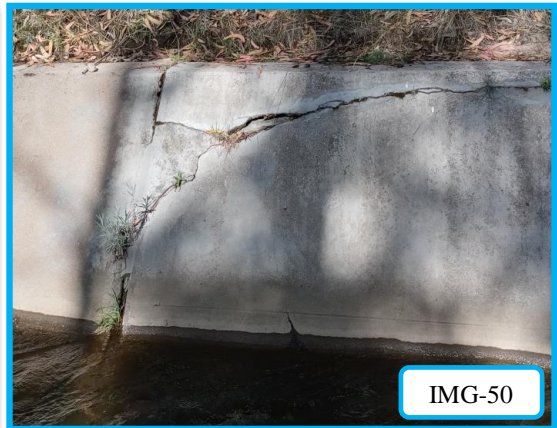
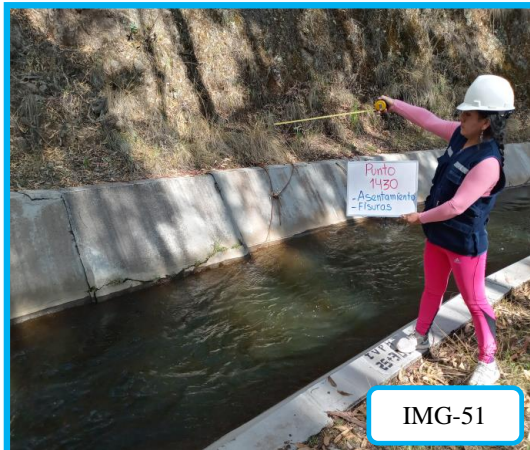
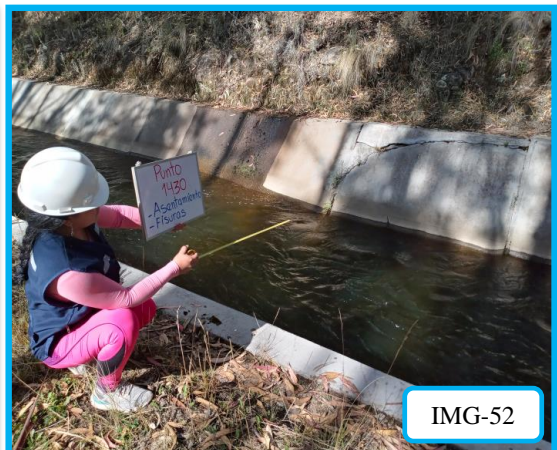
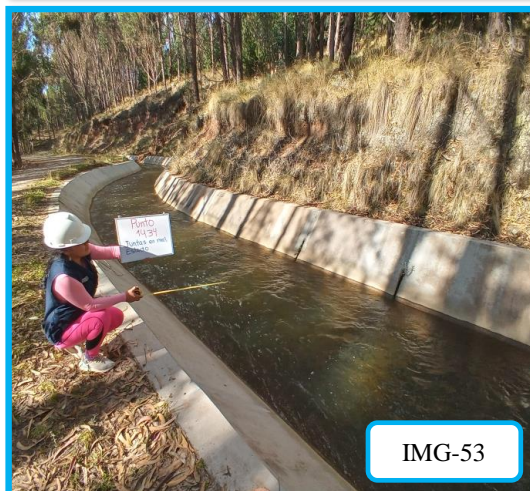
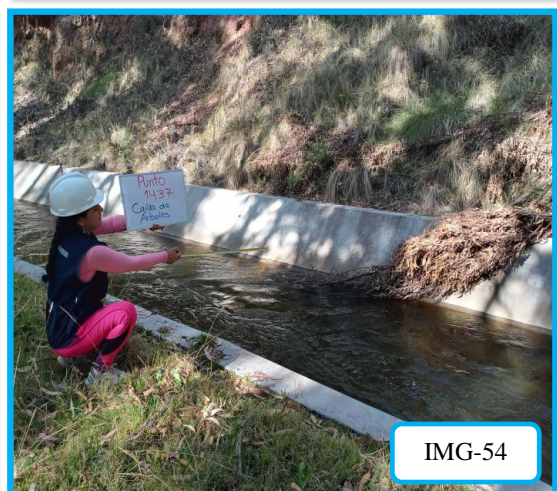
Tabla P.19 Imágenes del inventario de infraestructura hidráulica

INVENTARIO DE INFRAESTRUCTURA HIDRÁULICA DEL ESTADO SITUACIONAL DEL CANAL DEL EX
PROYECTO ESPECIAL RÍO CACHI, TRAMO ALLPACHACA – MANZANAYOCC

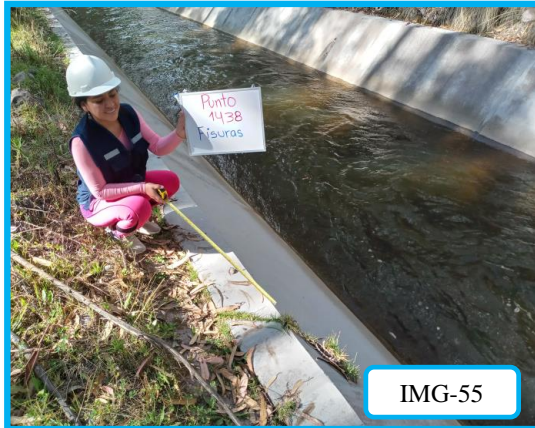
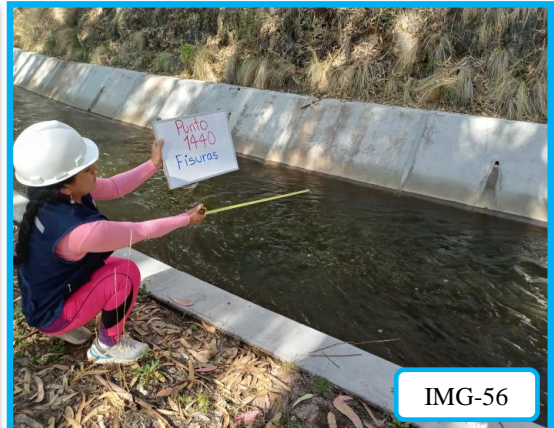
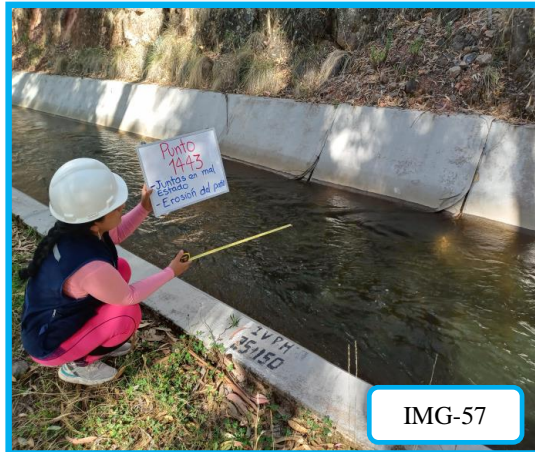
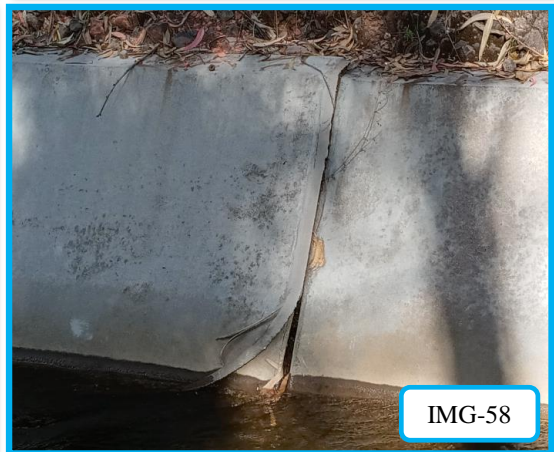
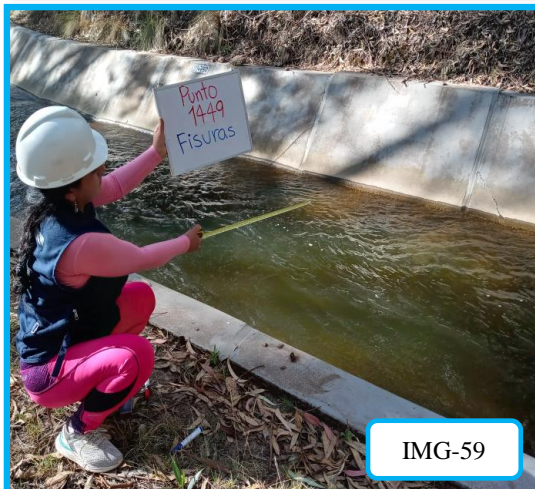
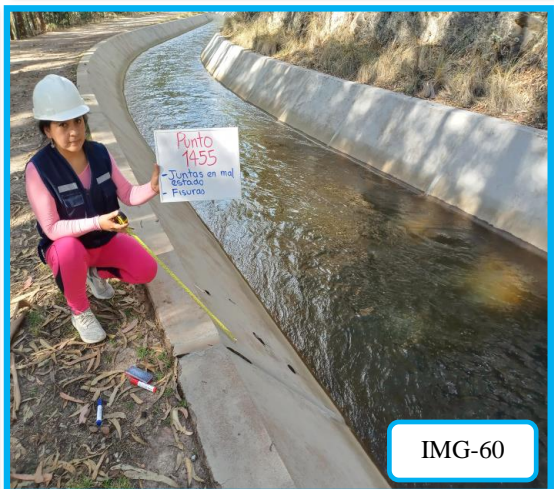
Tabla P.20 Imágenes del inventario de infraestructura hidráulica

INVENTARIO DE INFRAESTRUCTURA HIDRÁULICA DEL ESTADO SITUACIONAL DEL CANAL DEL EX
PROYECTO ESPECIAL RÍO CACHI, TRAMO ALLPACHACA – MANZANAYOCC

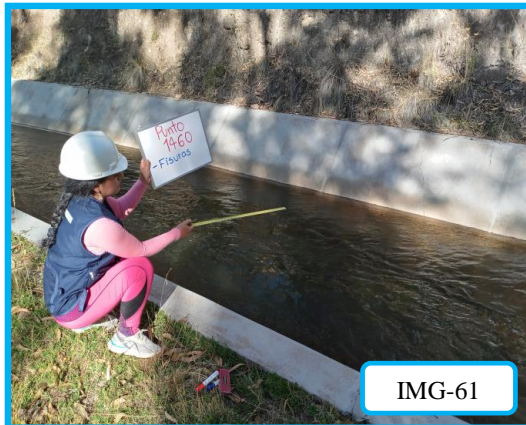
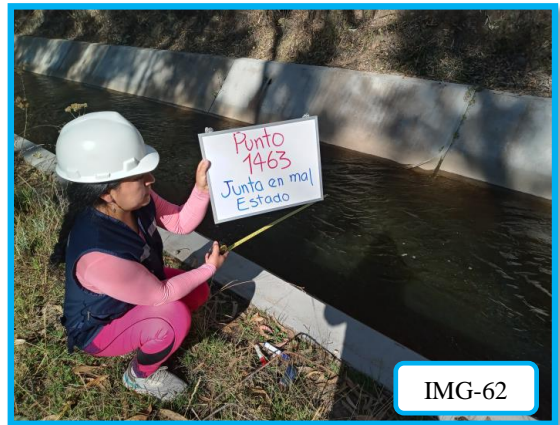
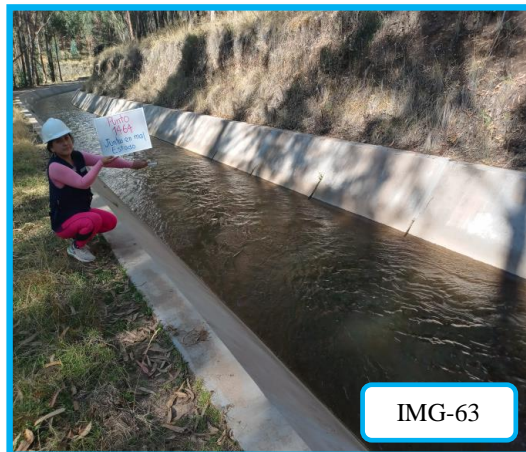
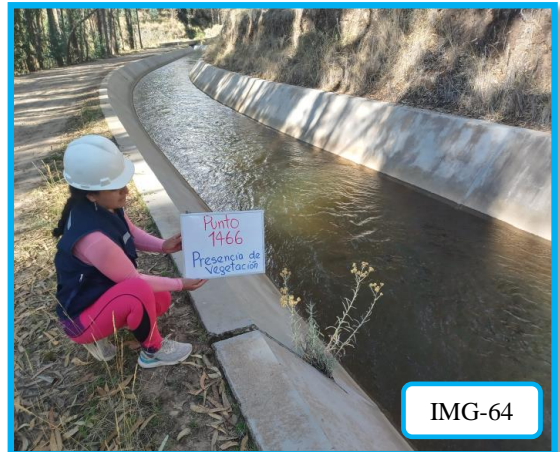
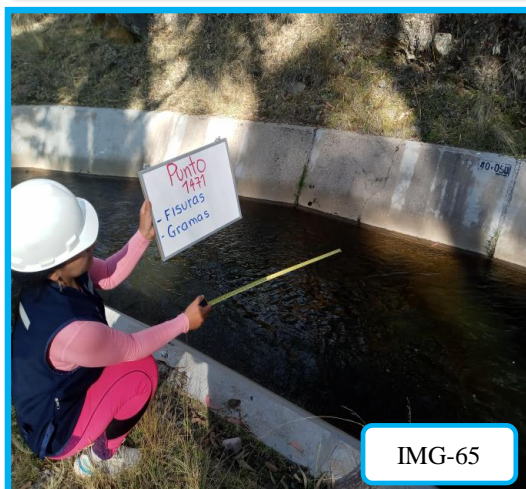
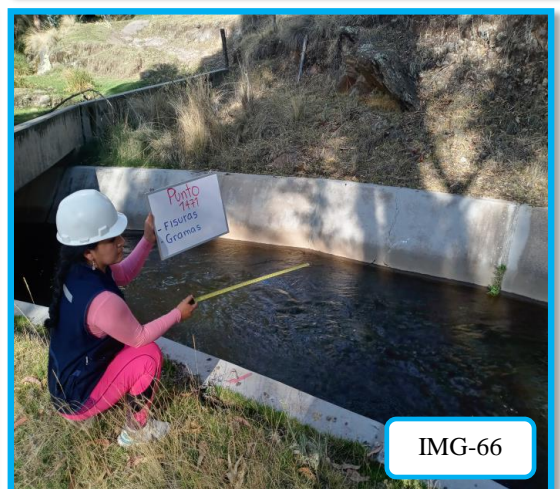
Tabla P.21 Imágenes del inventario de infraestructura hidráulica

INVENTARIO DE INFRAESTRUCTURA HIDRÁULICA DEL ESTADO SITUACIONAL DEL CANAL DEL EX
PROYECTO ESPECIAL RÍO CACHI, TRAMO ALLPACHACA – MANZANAYOCC

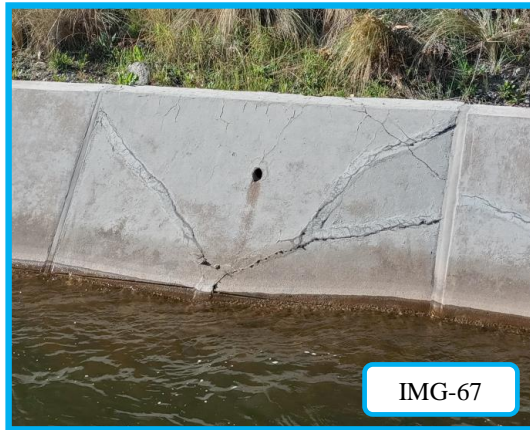
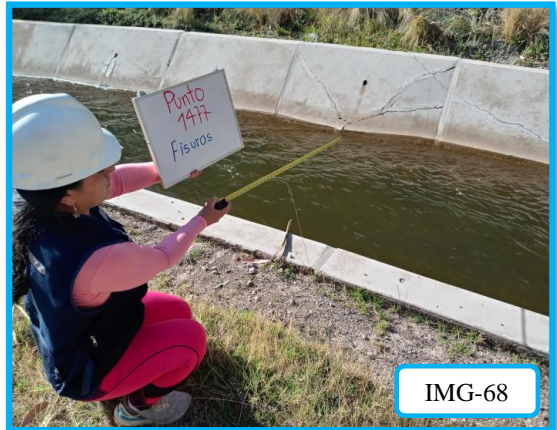
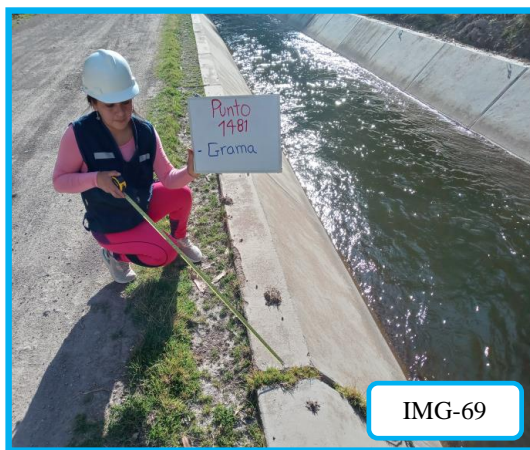
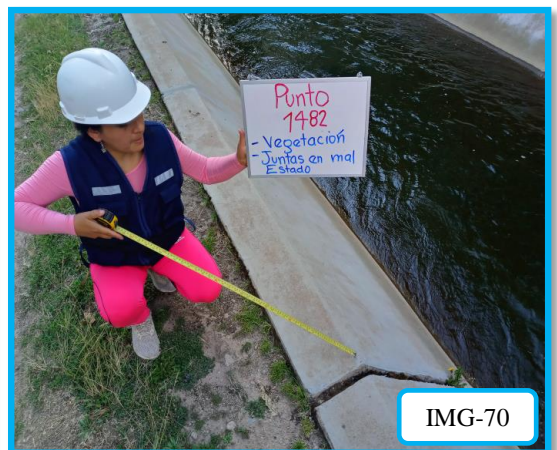
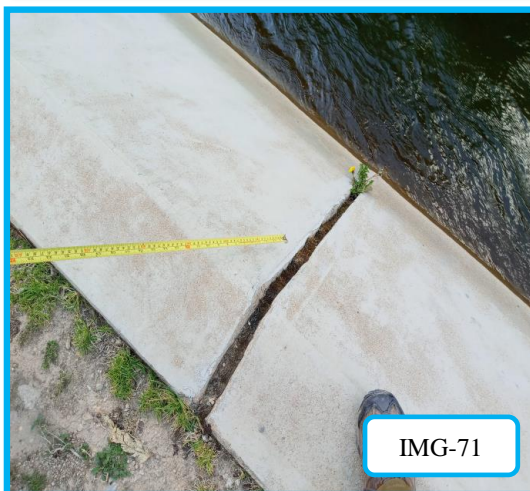
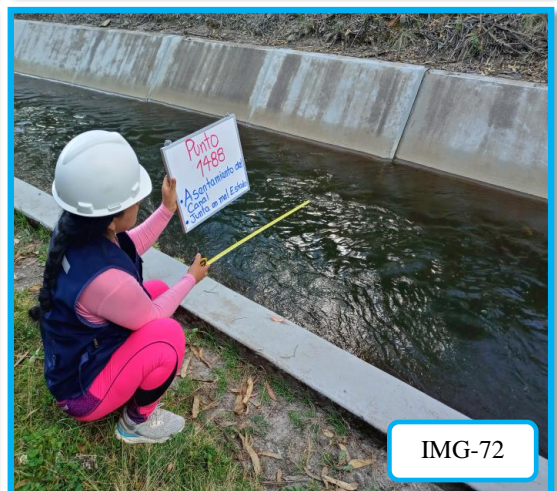
Tabla P.22 Imágenes del inventario de infraestructura hidráulica

INVENTARIO DE INFRAESTRUCTURA HIDRÁULICA DEL ESTADO SITUACIONAL DEL CANAL DEL EX
PROYECTO ESPECIAL RÍO CACHI, TRAMO ALLPACHACA – MANZANAYOCC

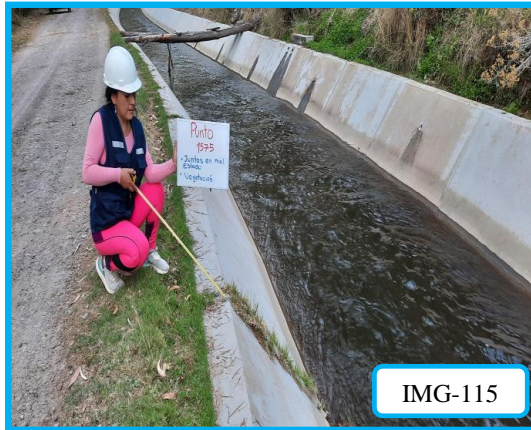
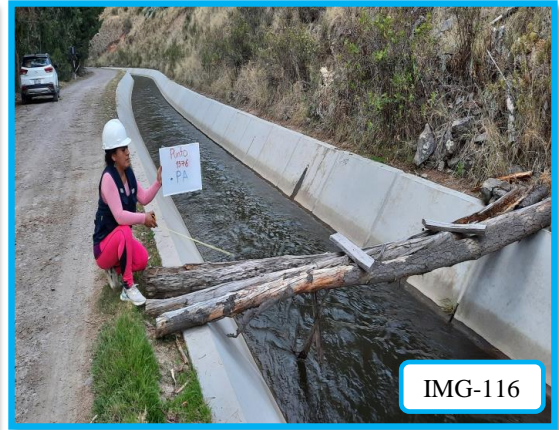
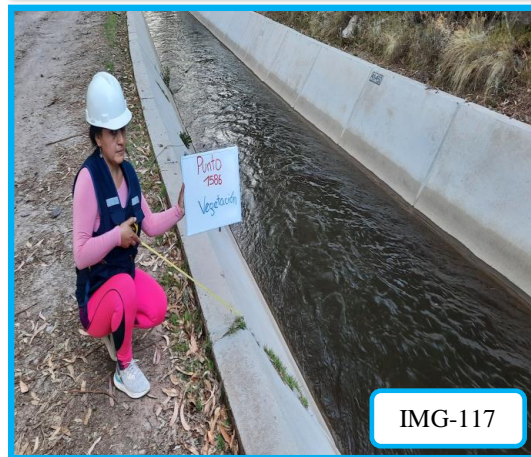
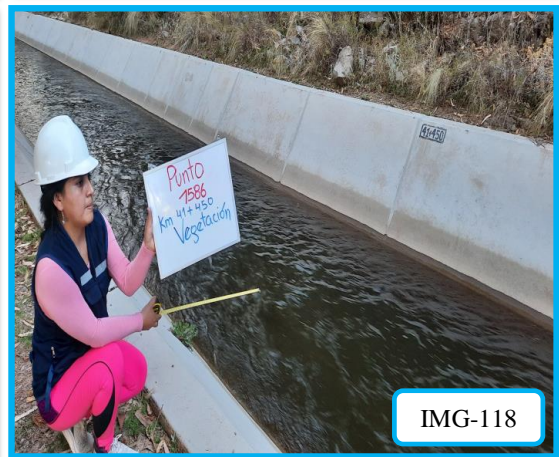
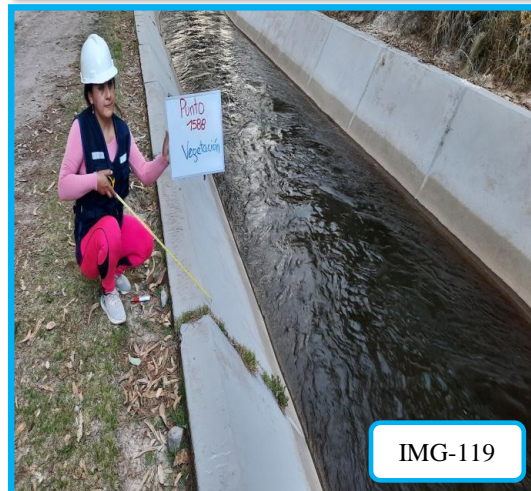
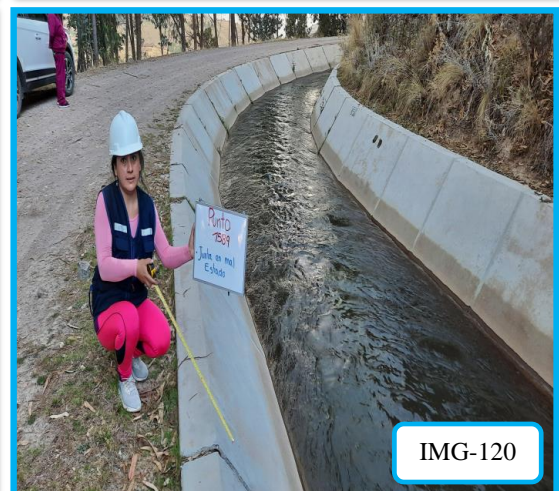
Tabla P.30 Imágenes del inventario de infraestructura hidráulica

INVENTARIO DE INFRAESTRUCTURA HIDRÁULICA DEL ESTADO SITUACIONAL DEL CANAL DEL EX
PROYECTO ESPECIAL RÍO CACHI, TRAMO ALLPACHACA – MANZANAYOCC

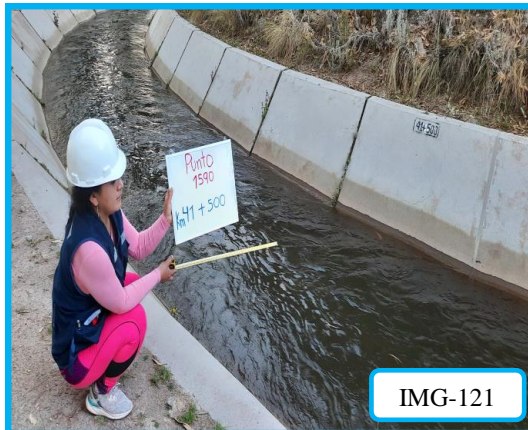
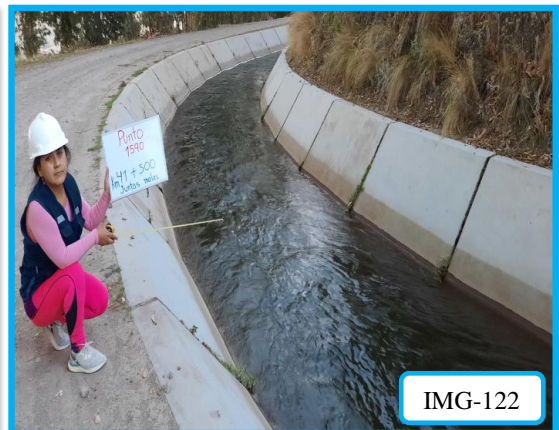
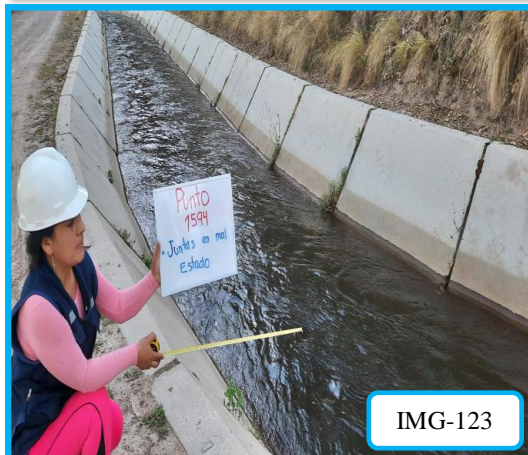
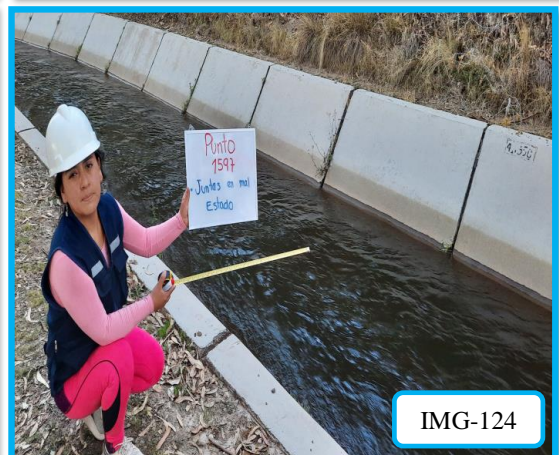
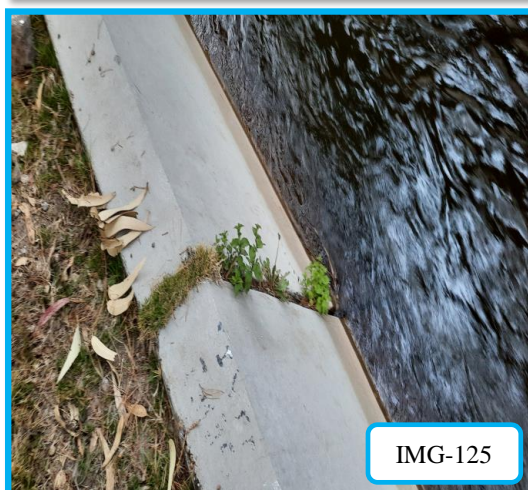
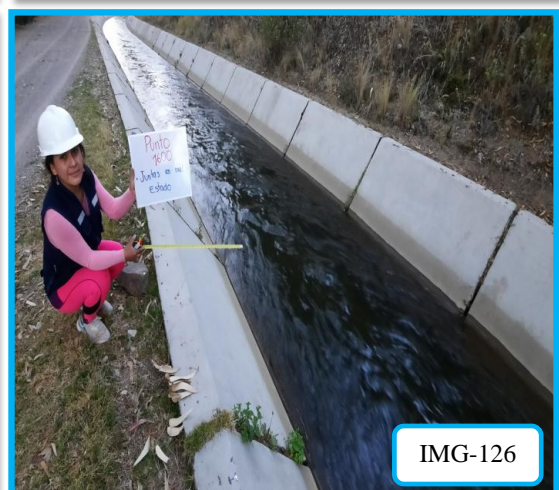
Tabla P.31 Imágenes del inventario de infraestructura hidráulica

INVENTARIO DE INFRAESTRUCTURA HIDRÁULICA DEL ESTADO SITUACIONAL DEL CANAL DEL EX
PROYECTO ESPECIAL RÍO CACHI, TRAMO ALLPACHACA – MANZANAYOCC

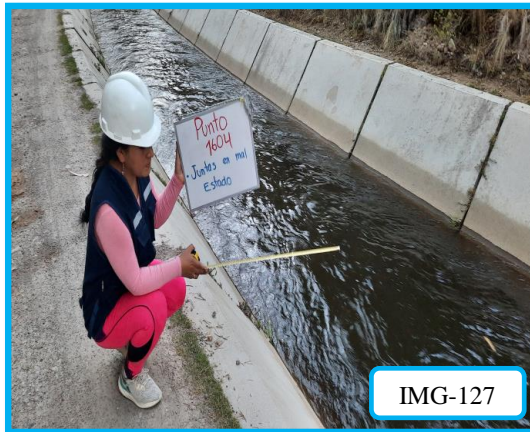
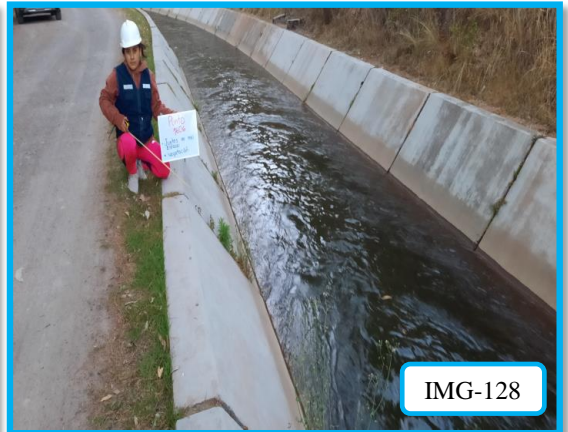
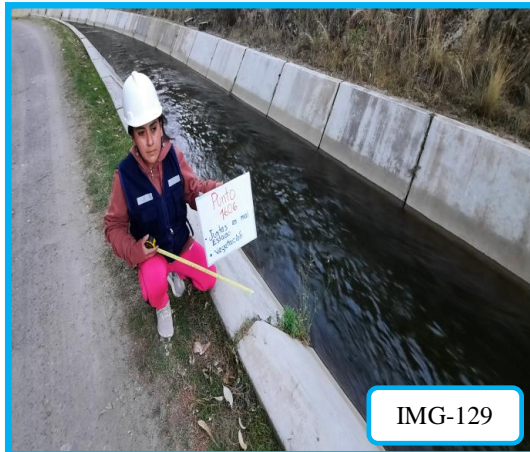
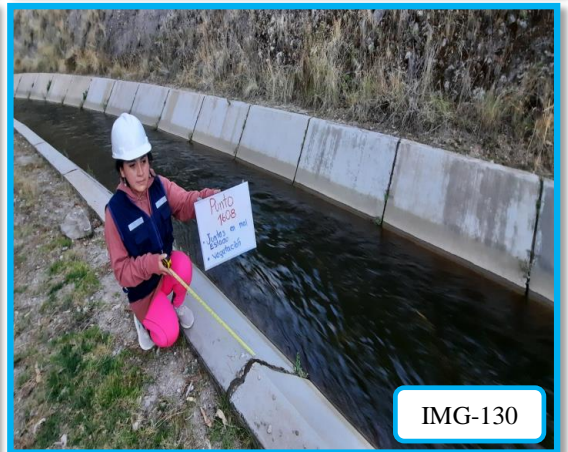
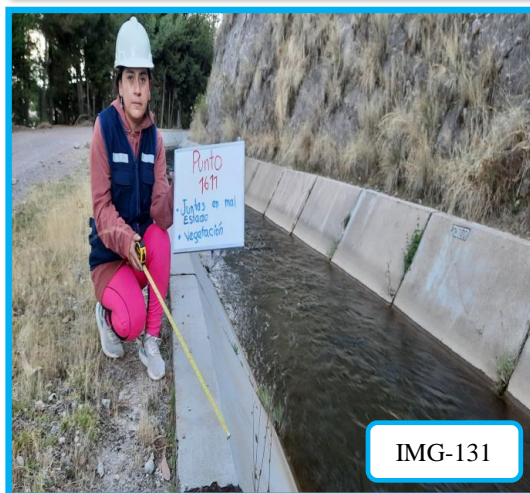
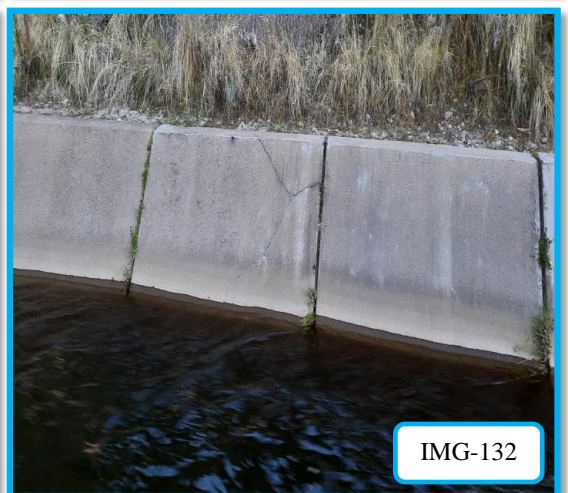
Tabla P.32 Imágenes del inventario de infraestructura hidráulica

INVENTARIO DE INFRAESTRUCTURA HIDRÁULICA DEL ESTADO SITUACIONAL DEL CANAL DEL EX
PROYECTO ESPECIAL RÍO CACHI, TRAMO ALLPACHACA – MANZANAYOCC

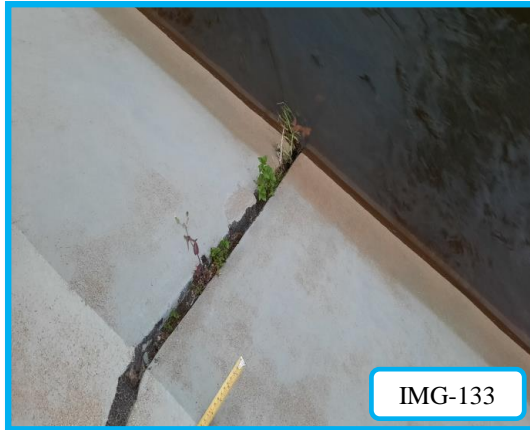
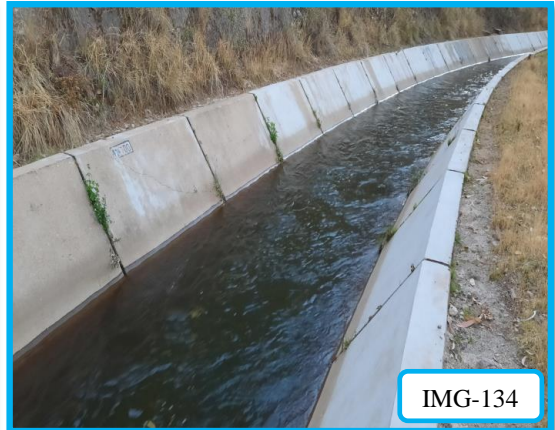
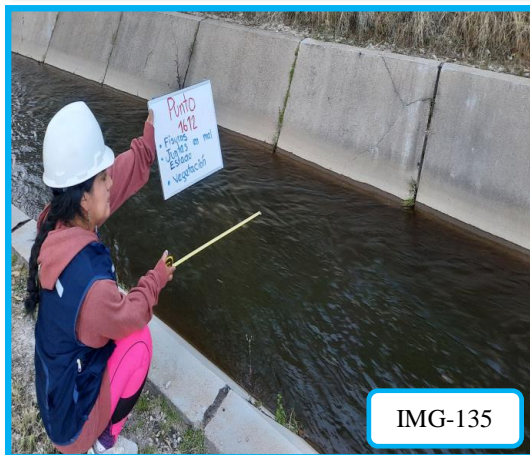
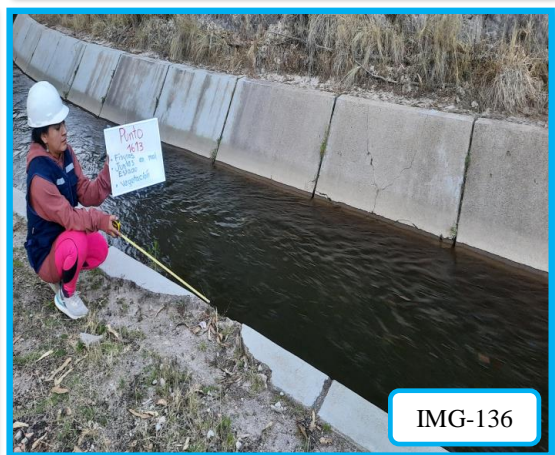
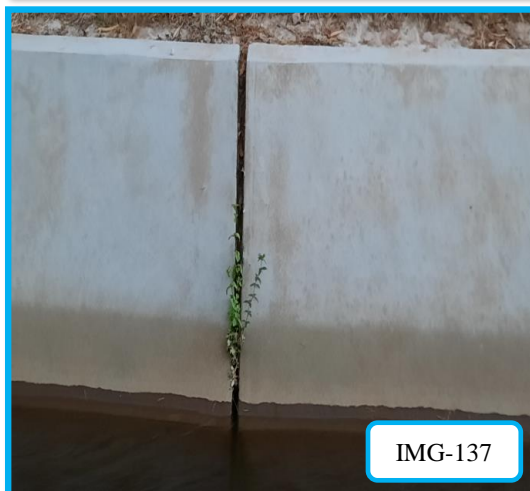
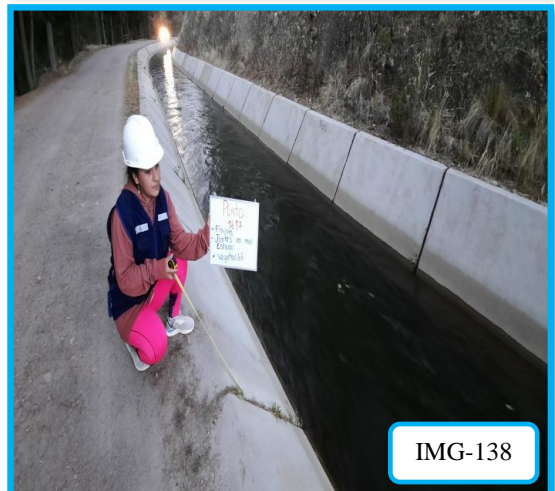
Tabla P.33 Imágenes del inventario de infraestructura hidráulica

INVENTARIO DE INFRAESTRUCTURA HIDRÁULICA DEL ESTADO SITUACIONAL DEL CANAL DEL EX
PROYECTO ESPECIAL RÍO CACHI, TRAMO ALLPACHACA – MANZANAYOCC

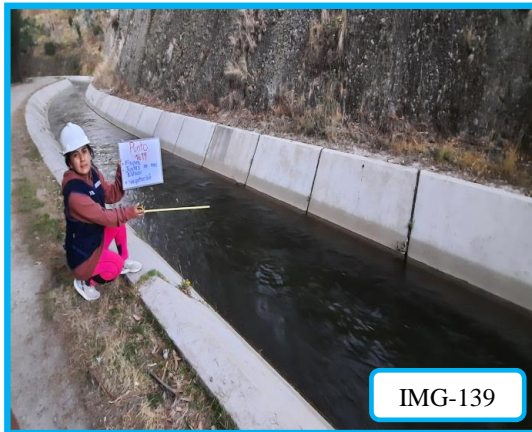
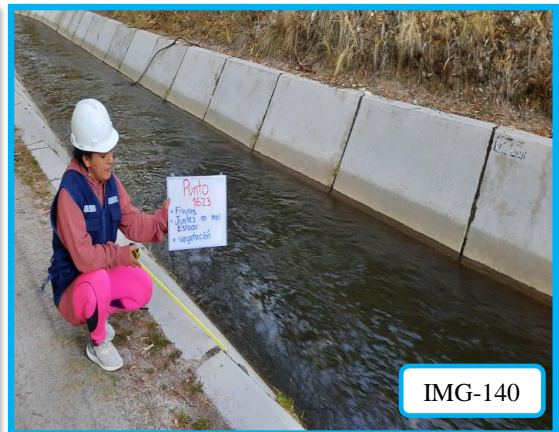
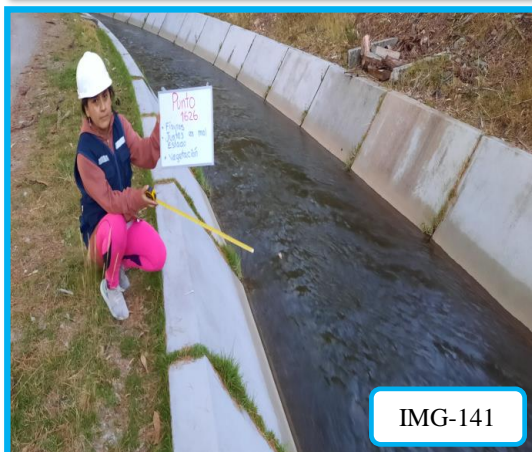
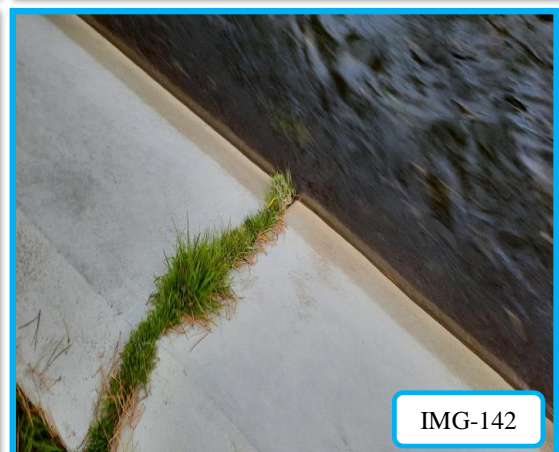
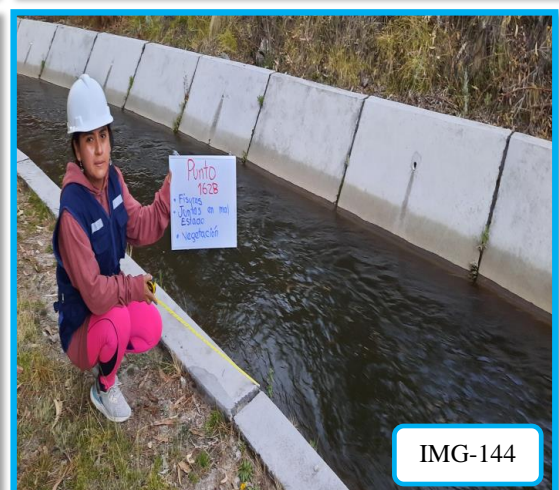
Tabla P.34 Imágenes del inventario de infraestructura hidráulica

INVENTARIO DE INFRAESTRUCTURA HIDRÁULICA DEL ESTADO SITUACIONAL DEL CANAL DEL EX
PROYECTO ESPECIAL RÍO CACHI, TRAMO ALLPACHACA – MANZANAYOCC

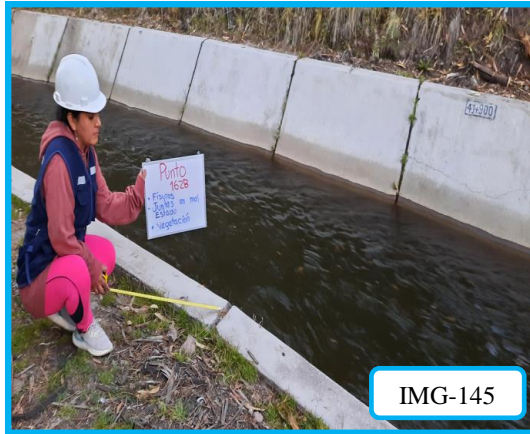
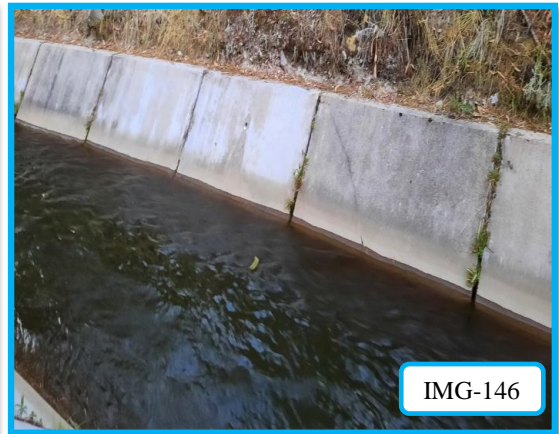
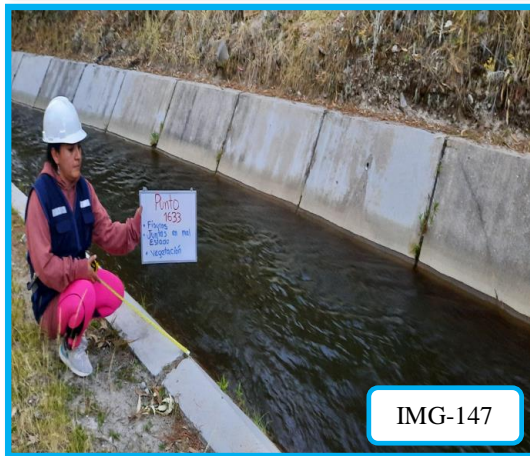
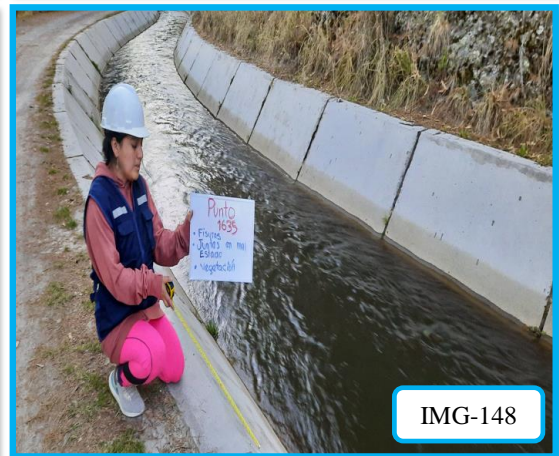
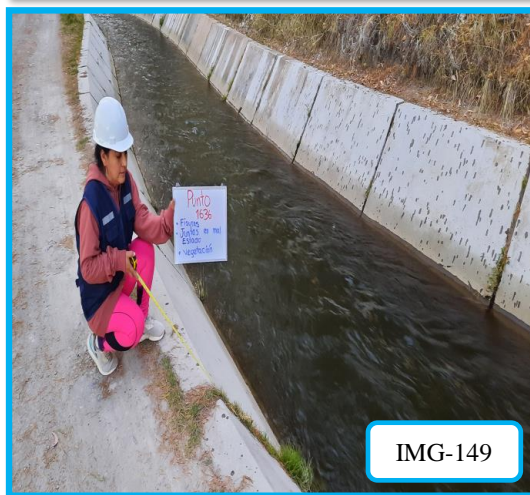
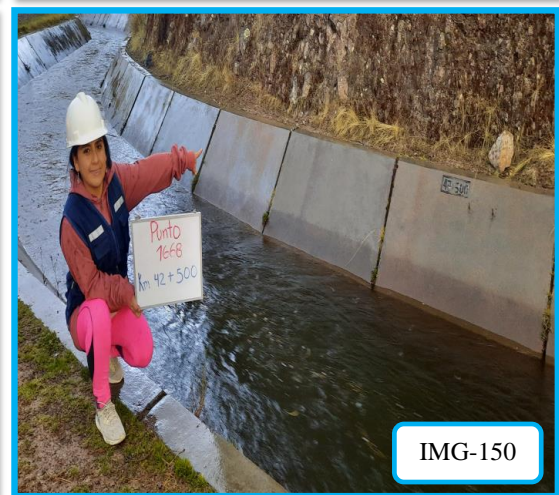
Tabla P.35 Imágenes del inventario de infraestructura hidráulica

**INVENTARIO DE INFRAESTRUCTURA HIDRÁULICA DEL ESTADO SITUACIONAL DEL CANAL DEL EX
PROYECTO ESPECIAL RÍO CACHI, TRAMO ALLPACHACA – MANZANAYOCC**
