**TESIS:**

**Influencia de las actividades antropogénicas en la calidad del agua  
de consumo de la comunidad San José de Viñaca - Ayacucho**

**INGENIERO QUÍMICO**

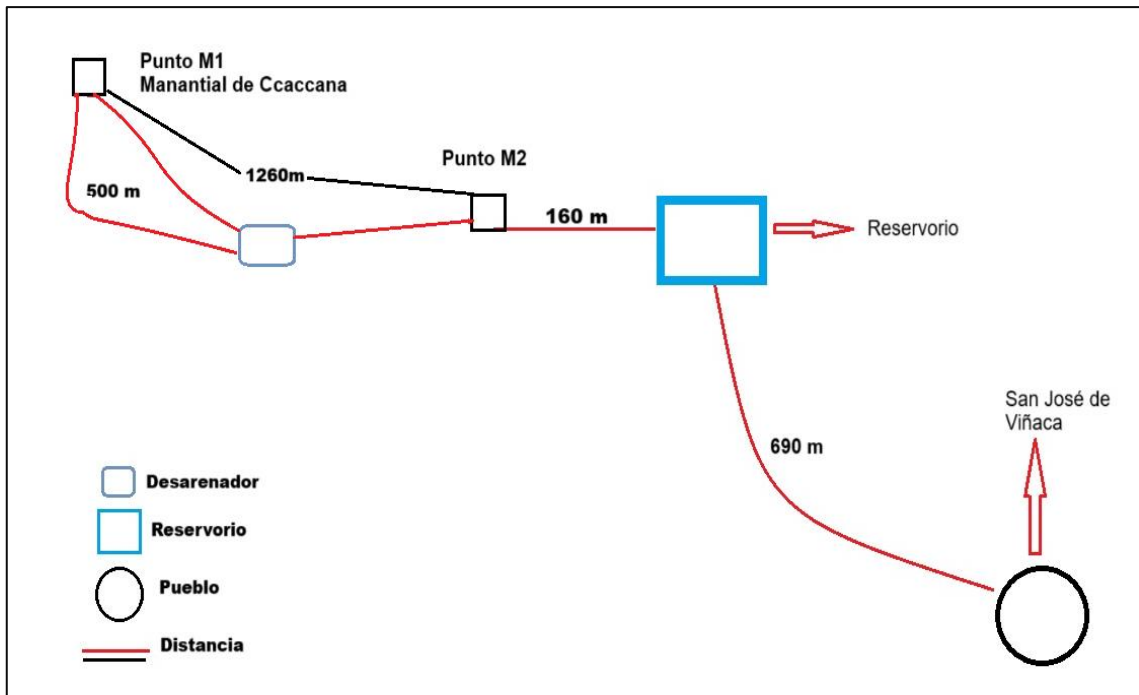
**Figura 2**

*Boceto de la captación de agua en la comunidad San José de Viñaca.*

*Nota.* En la figura 2 se observa el recorrido de las aguas del manantial de Ccaccana hacia el reservorio.

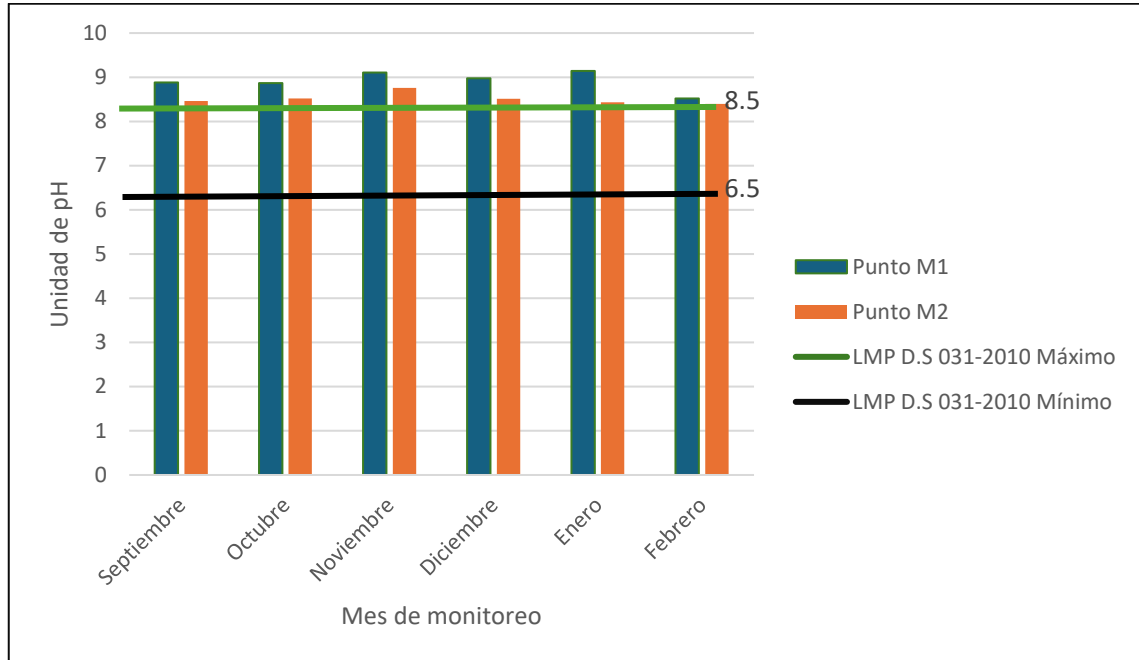
**Figura 3**

*Representación espacio – temporal de los valores de pH de las aguas del manantial de Ccaccana.*

*Nota.* Resultados de los valores de pH comparados con los LMP del DS N°031-2010-SA.

En la figura se visualiza que los datos de pH obtenidos en el punto M1 son mayores a los valores obtenidos en el punto M2 esto se debería a que estarían influenciadas con alguna actividad antrópica que se desarrollan en esta zona. Tolentino (2020) en su trabajo de investigación titulado “Evaluación de los efectos de las actividades antropogénicas en la calidad del agua del manantial Pirhuapuquio en el distrito de Chongos Bajo” tenía tres puntos de muestreo el primer punto P1 sería en el nacimiento del manantial, el segundo punto P2 es aguas abajo donde se descargan aguas residuales, y el tercer punto P3 es aún más abajo donde el agua del manantial y las aguas negras ya están mezcladas. Obteniendo valores de pH de P1 7,41, P2 7,95 y P3 8,7, cambiando así el valor del pH por influencia de la descarga de agua residual.

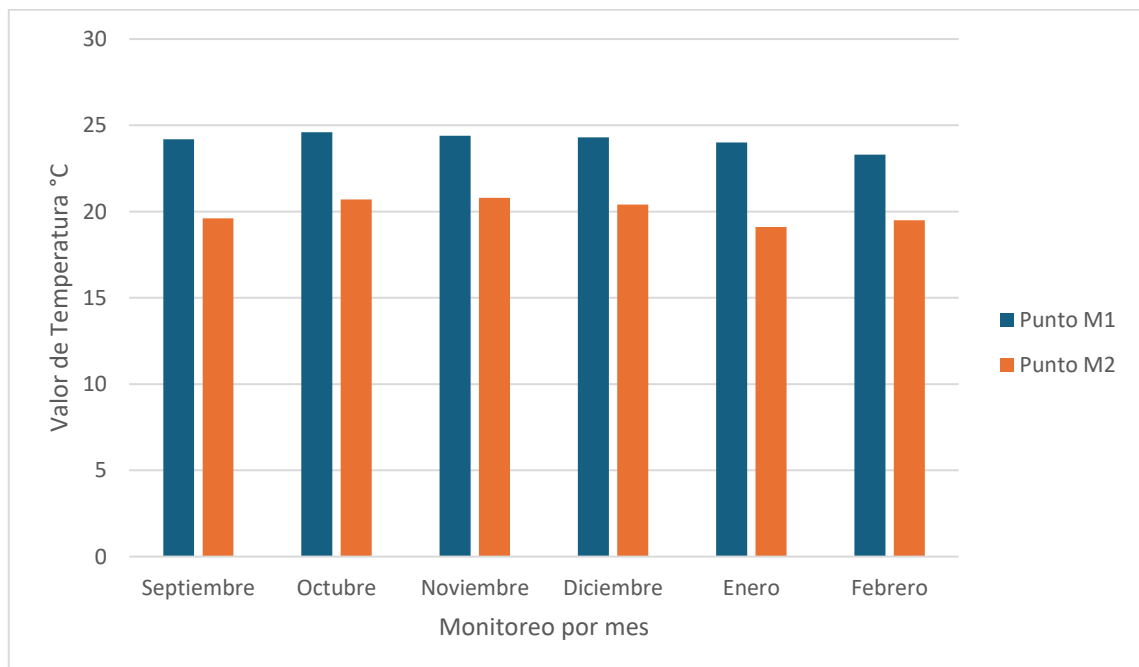
**Figura 4**

*Diferencia de la temperatura del agua del manantial de Ccaccana en los puntos de muestreo.*

**Nota:** Las temperaturas que reporta el punto M2 son inferiores a las temperaturas del punto M1 en todos los casos.

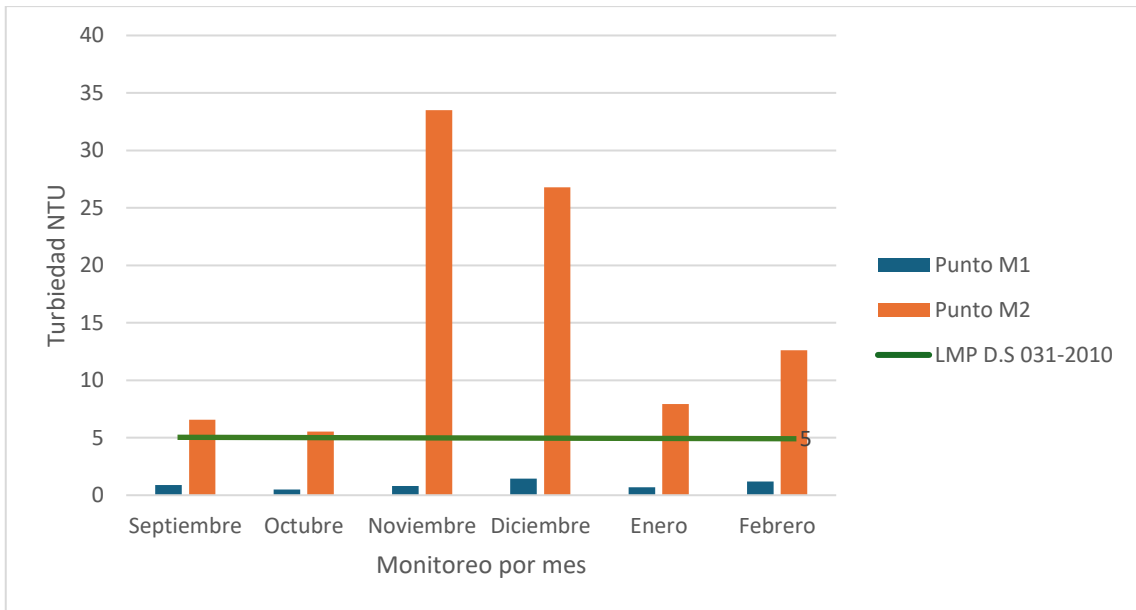
**Figura 7**

*Niveles de turbiedad en los puntos M1 y M2.*

*Nota.* En el mes de noviembre y diciembre se ven los valores más elevados de turbidez esto podría deberse a que unos días antes del monitoreo llovió en toda la zona haciendo que la turbidez aumente.

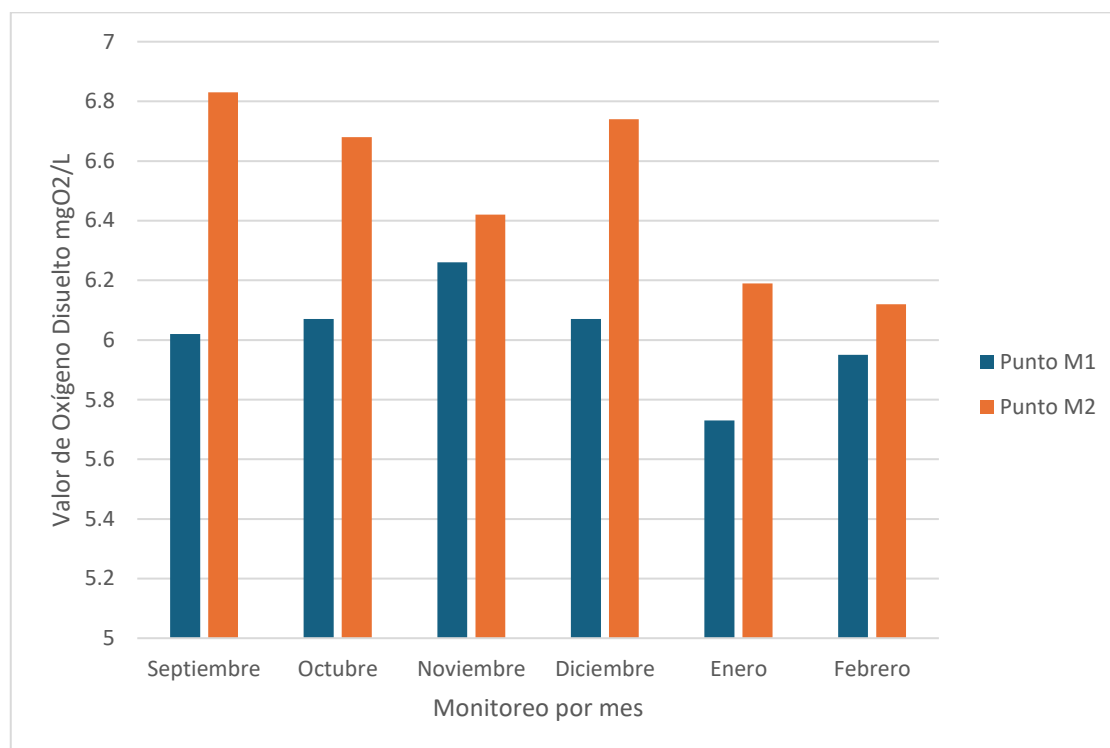
**Figura 8**

*Oxígeno disuelto de las aguas del manantial de Ccaccana.*

*Nota.* Todos los resultados del punto M1 fueron inferiores a los reportados en el punto M2.

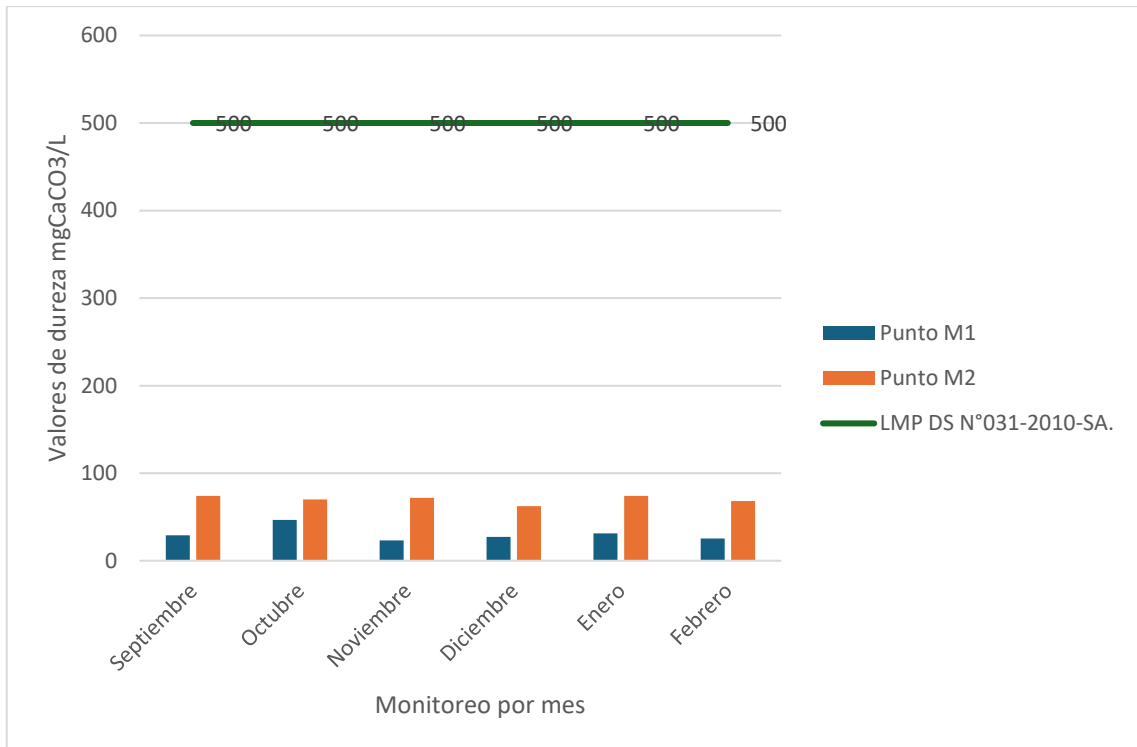
**Figura 10**

*Dureza total del agua de manantial de Ccaccana.*

*Nota.* La dureza en el punto M2 es casi el doble de los valores que se reportaron en el punto M1, pero muy por debajo del LMP según el Decreto Supremo N° 031-2010-SA.

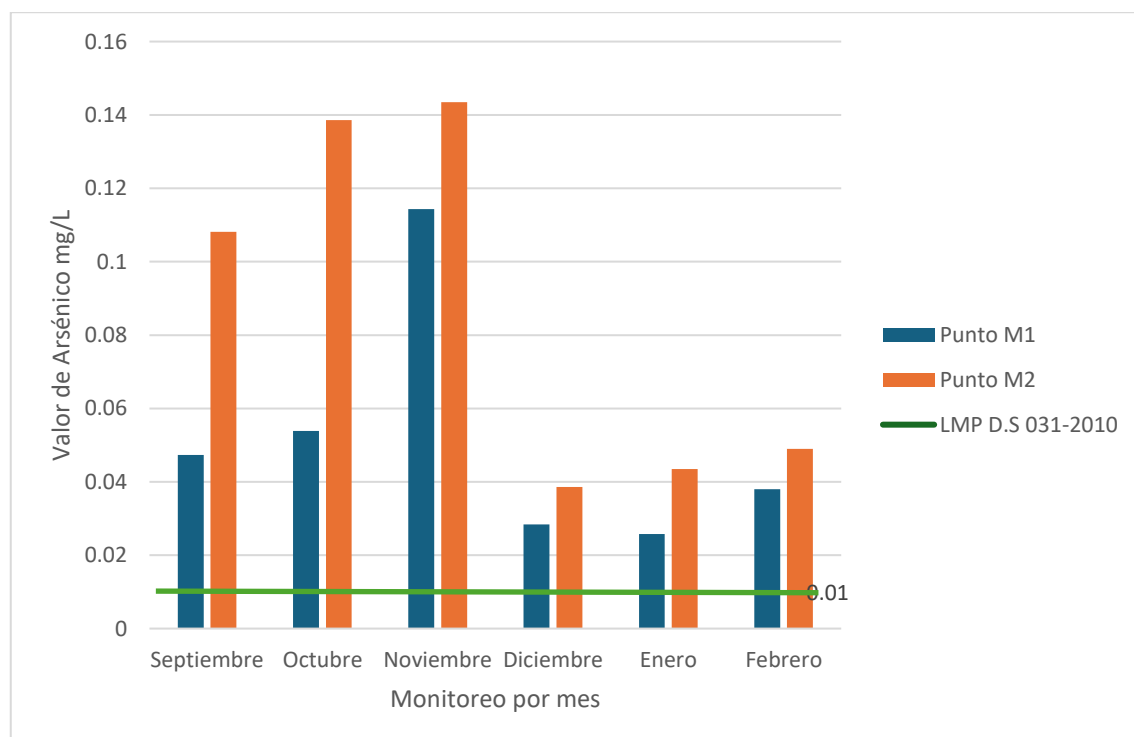
**Figura 11**

*Concentración de arsénico del manantial de Ccaccana.*

*Nota:* resultados de la concentración de arsénico comparado con los límites máximos permisibles establecidos en el D.S. N°031-2010-SA. La presencia de arsénico en las aguas del manantial de Ccaccana es más alta en temporada de estiaje hacia el periodo lluvioso.

Consumir agua que tenga concentraciones altas de arsénico (As), podría producir daños neuronales, ceguera, algunos cánceres de piel, problemas estomacales. El arsénico es un metal cancerígeno pudiendo producir tumores pulmonares se recomienda tener un umbral de consumo de 0,01 mg/L Mendoza et al, (2017).

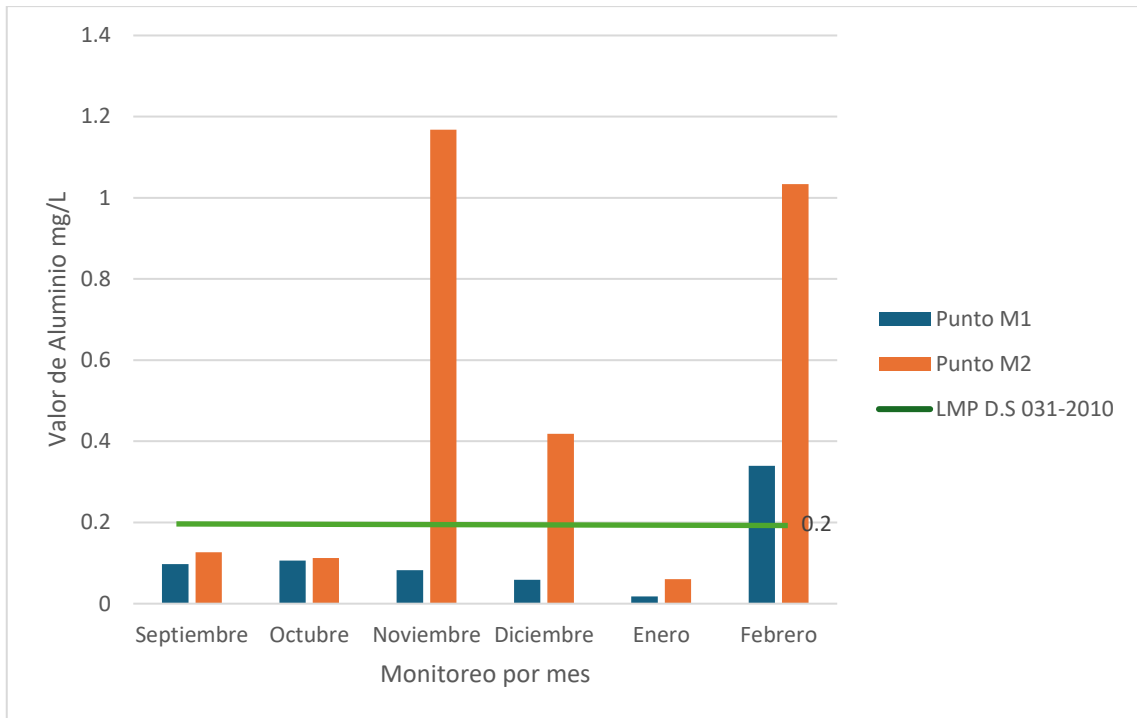
**Figura 12**

*Concentración de aluminio de las aguas del manantial de Ccaccana.*

*Nota.* Resultados de aluminio comparados con los LMP.

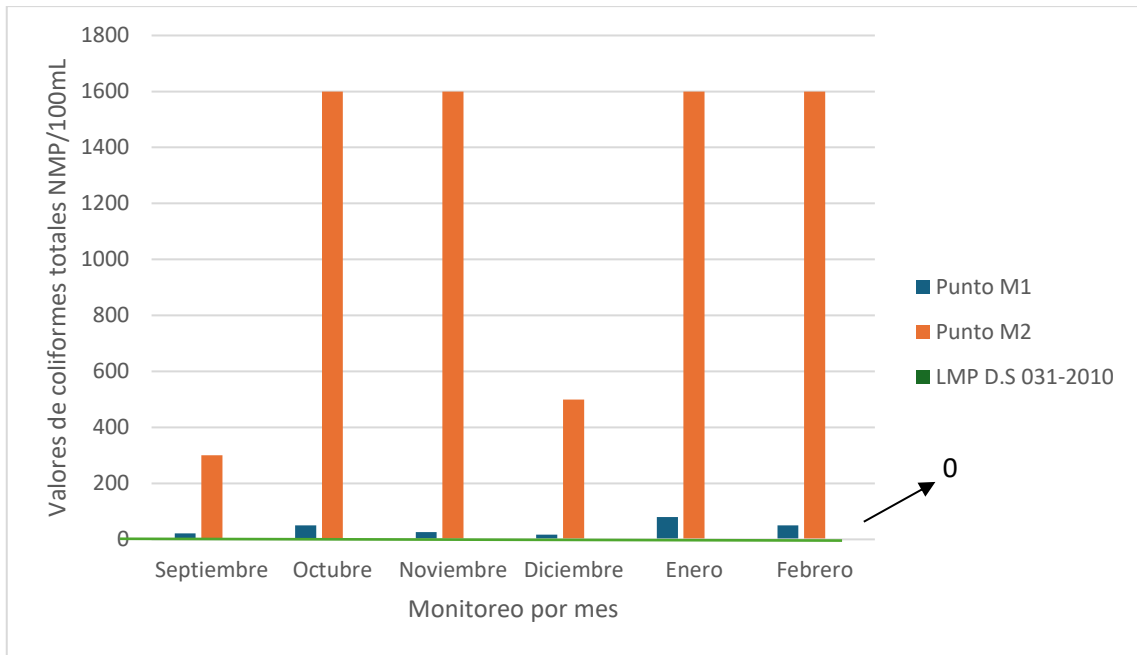
**Figura 15**

*Presencia de coliformes totales en las aguas del manantial de Ccaccana.*

*Nota.* Resultados de coliformes totales comparados con los LMP del Decreto Supremo N°031-2010-SA.

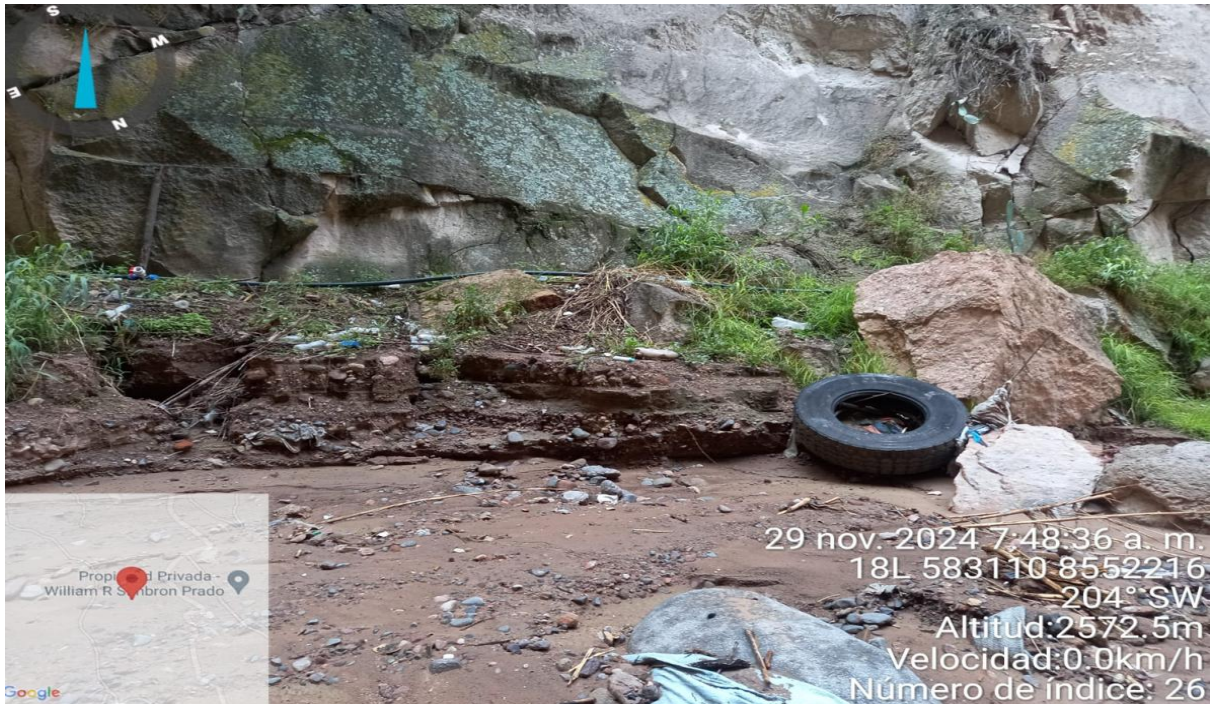
**Figura 22**

*Tubería de conexión entre el manantial y el reservorio.*

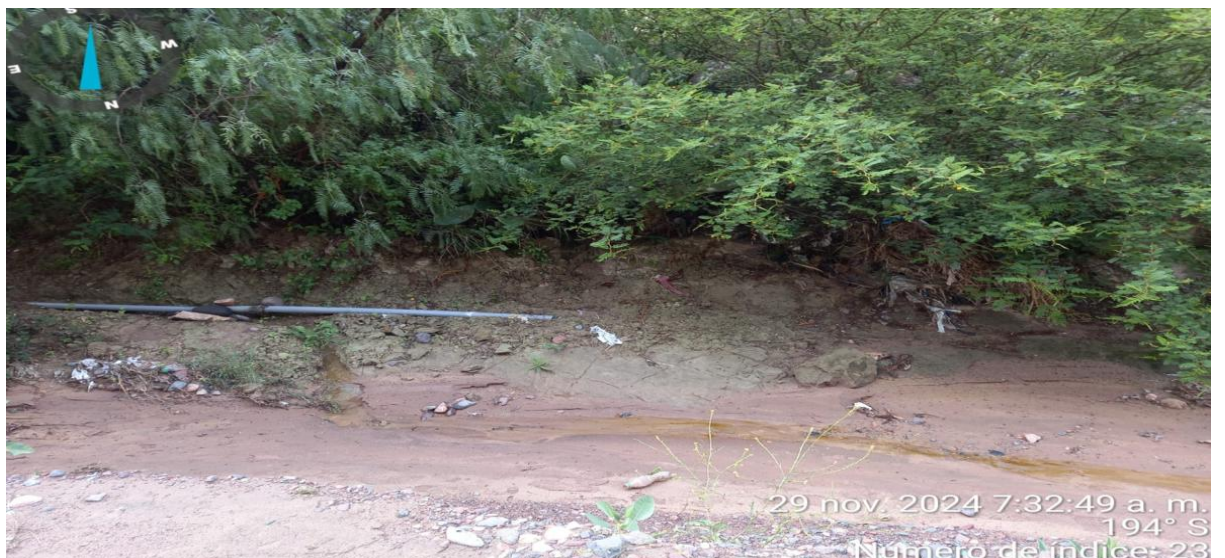
**Figura 25**

*Trayecto de la tubería entre el manantial y el reservorio.*

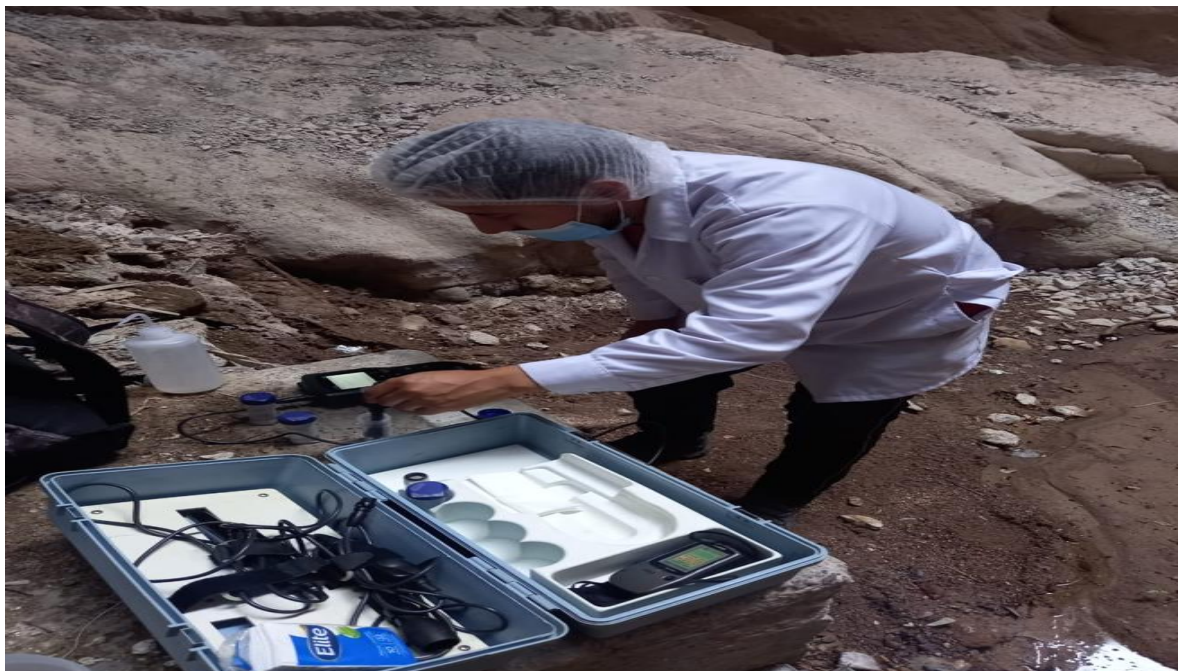
**Figura 26**

*Calibración del equipo multiparámetro.*

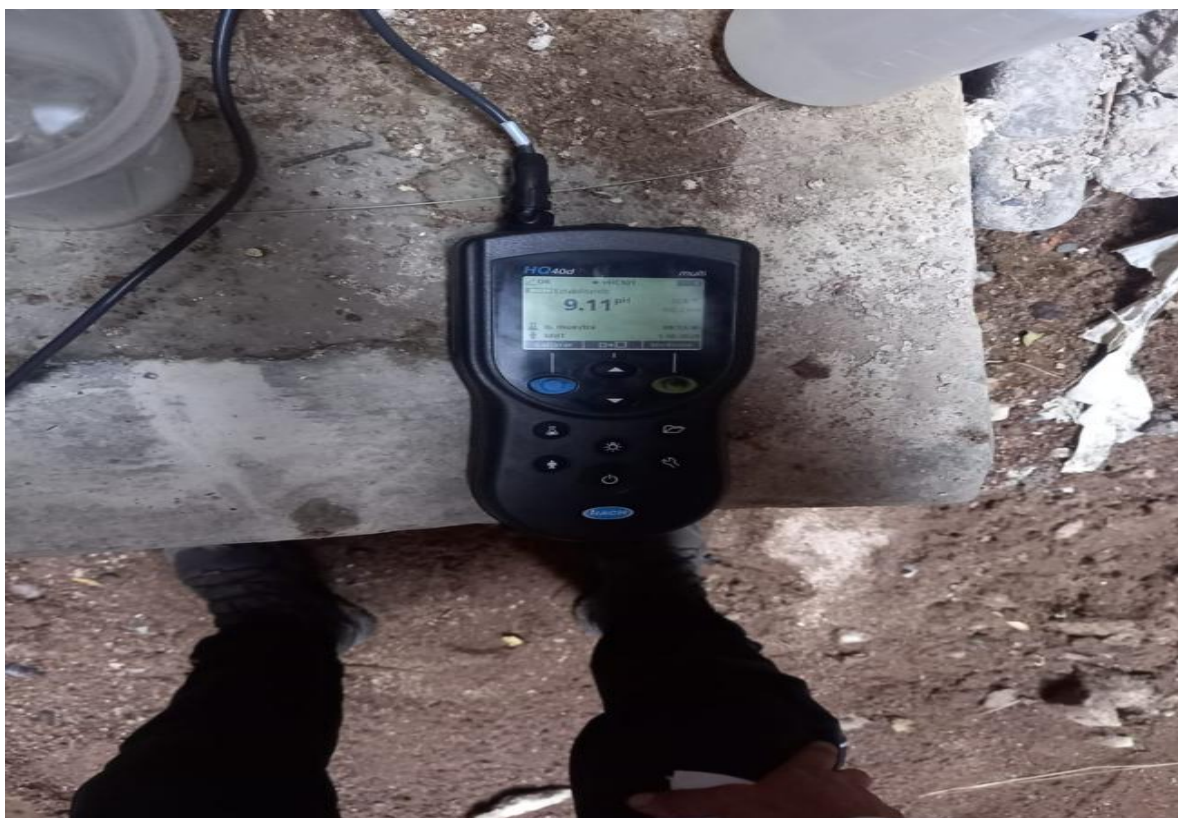
**Figura 27**

*Lectura de pH del agua de manantial con el equipo multiparámetro.*

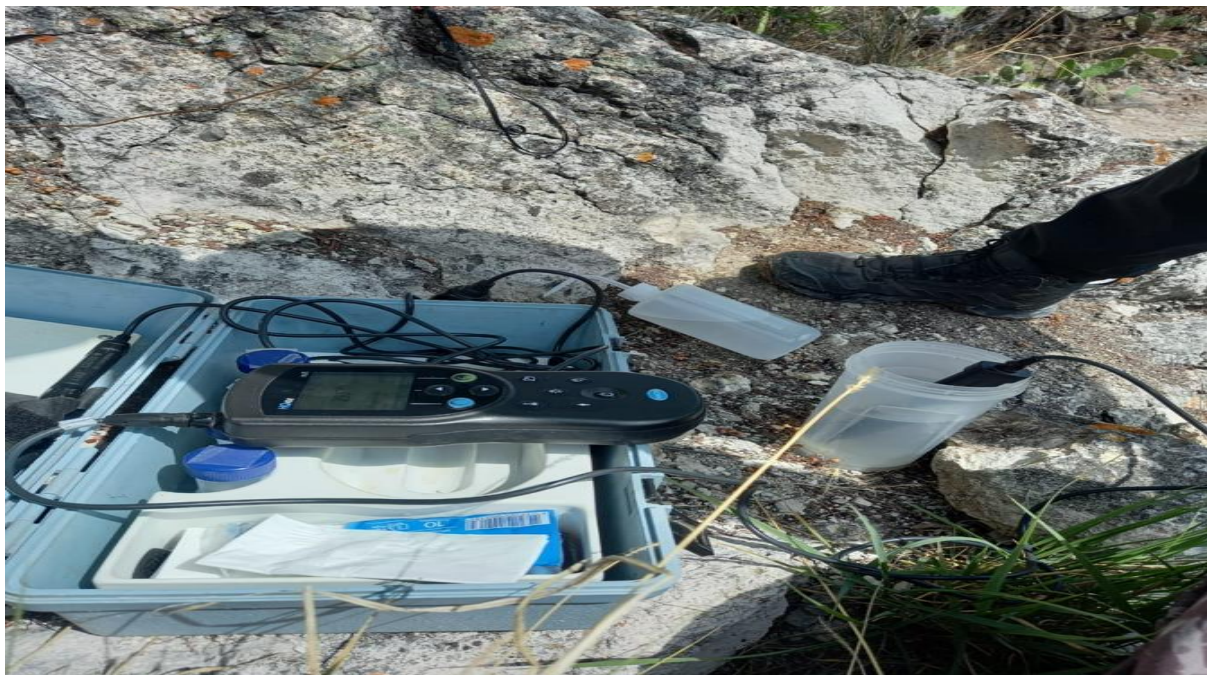
**Figura 28**

*Medición in situ de parámetros de calidad de agua en el punto M2.*

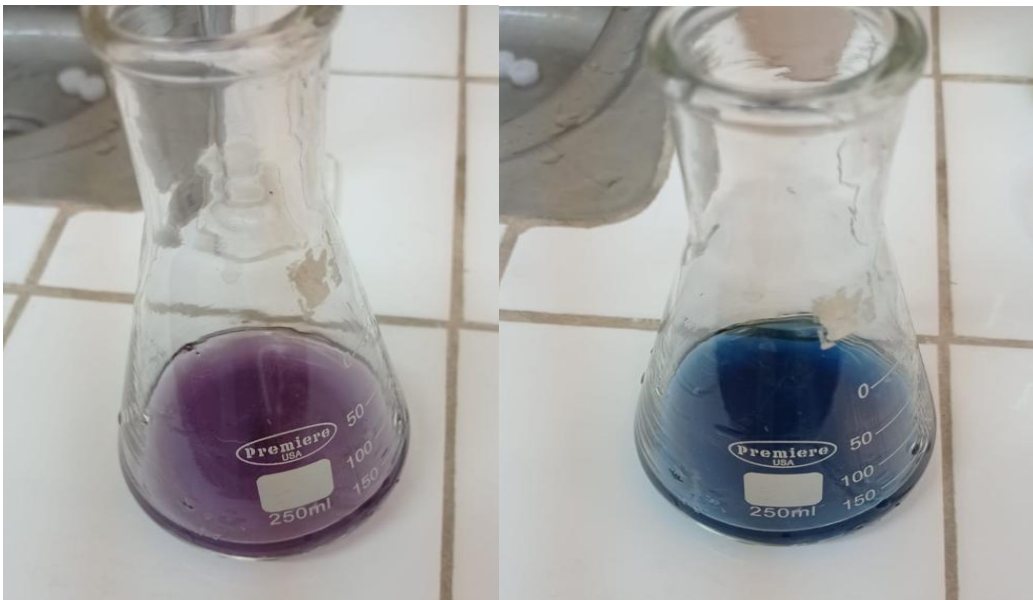
**Figura 35**

*Ensayo de Dureza total.*

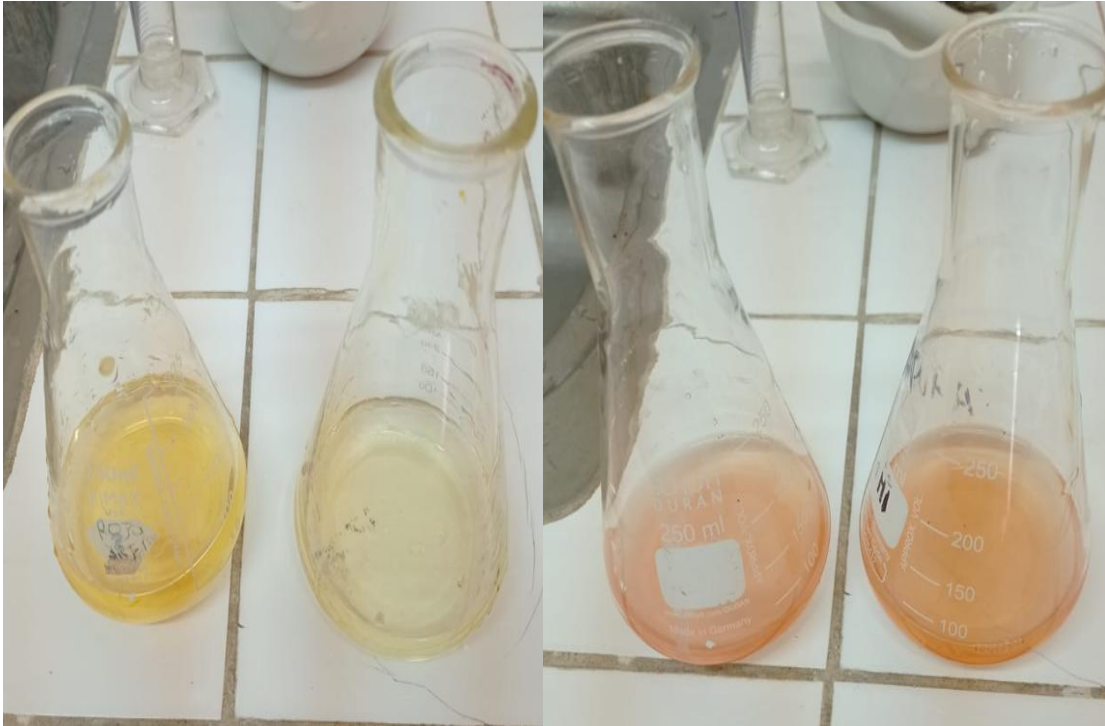
**Figura 36**

*Ensayo de alcalinidad*

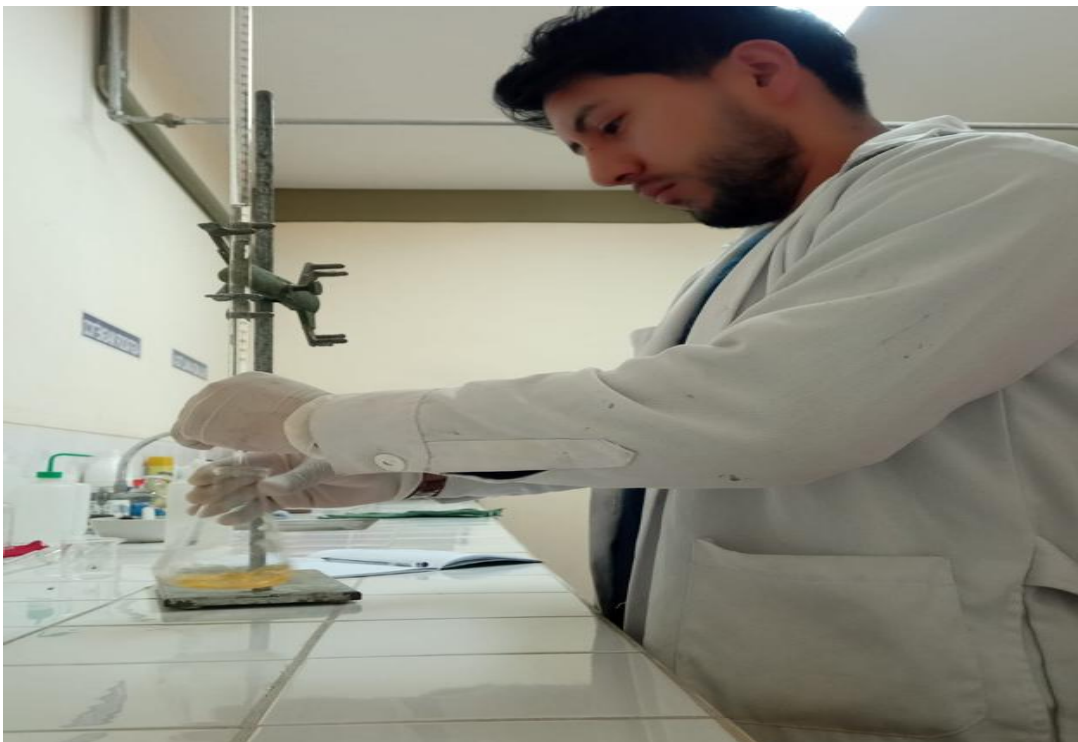
**Figura 37**

*Titulación, ensayo de alcalinidad*

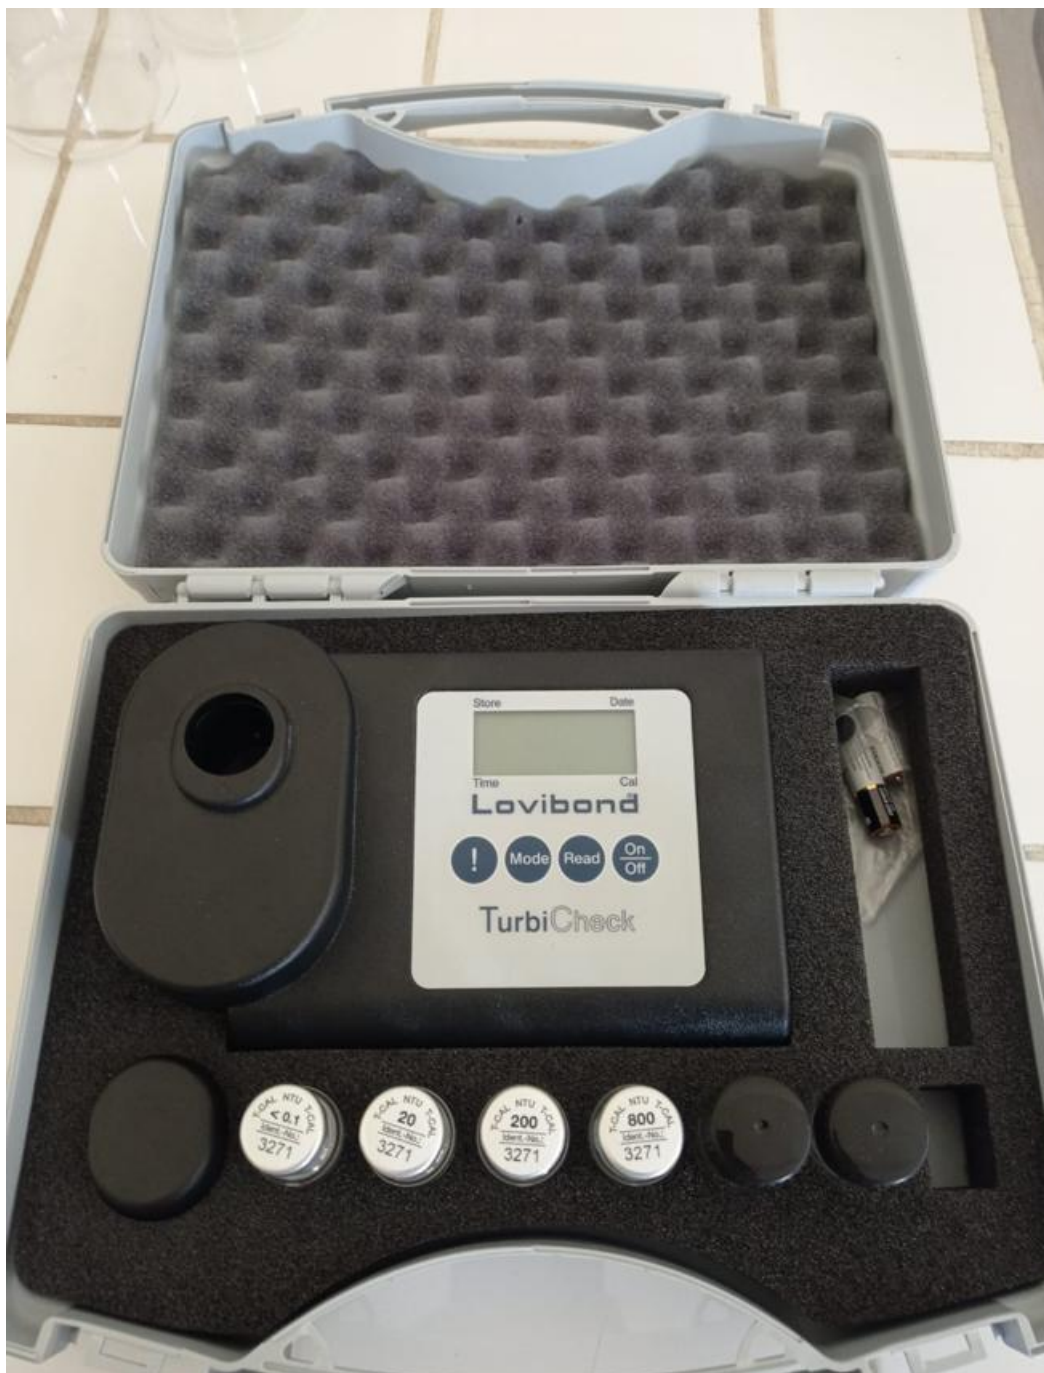
**Figura 38**

*Equipo turbidímetro*
