**UNIVERSIDAD NACIONAL DE SAN CRISTÓBAL
DE HUAMANGA**

TESIS:

**Análisis de la vulnerabilidad sísmica en viviendas rurales
autoconstruidas en adobe en el distrito de Huancaray,
provincia Andahuaylas y región Apurímac - 2025**

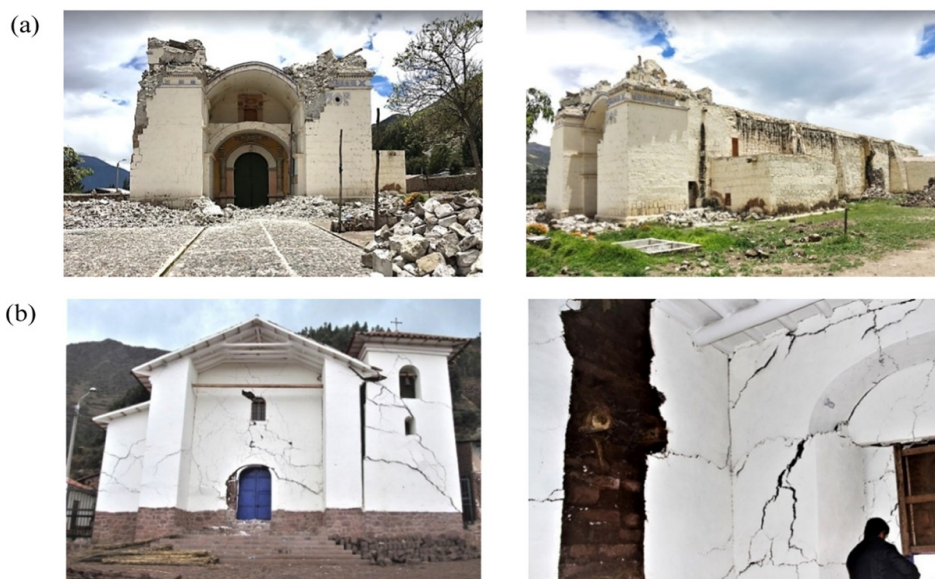
Figura 6

Iglesias de Adobe afectadas por sismos: (a) Iglesia de Ichupampa después del terremoto de Arequipa-Perú en 2016[3] y (b) Iglesia de Miska después del terremoto de Paruro-Peru

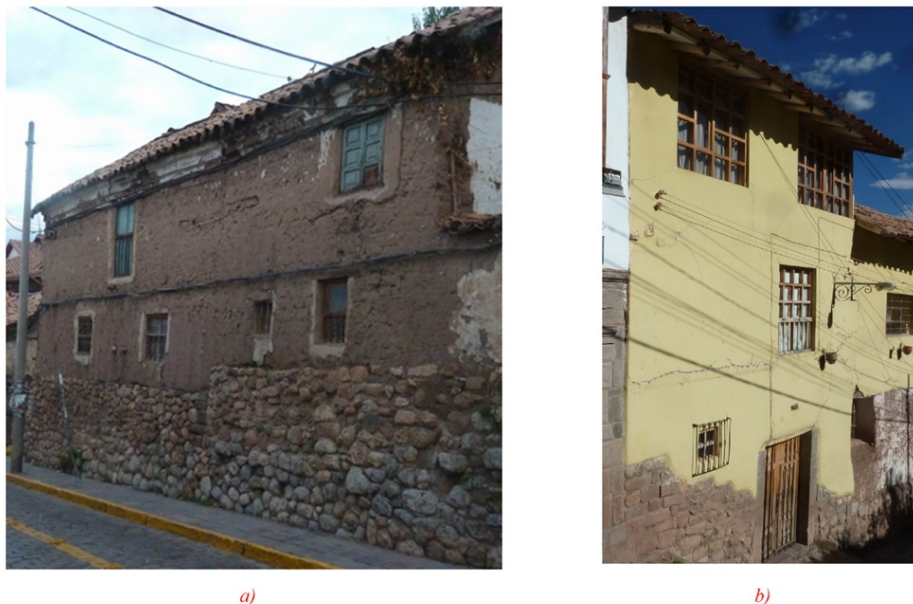
Típica vivienda de adobe del Cusco.

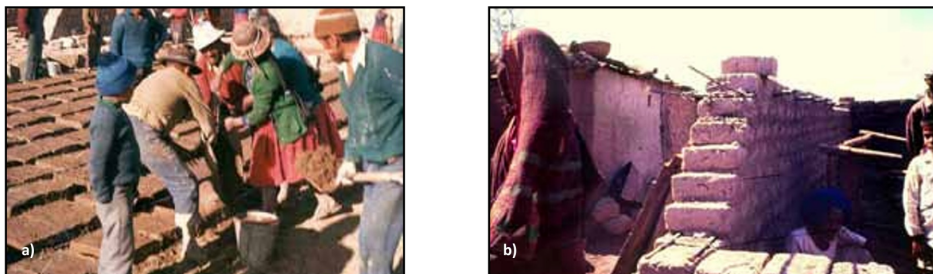
Figura 10

Proceso tradicional de fabricación de adobes en el Perú

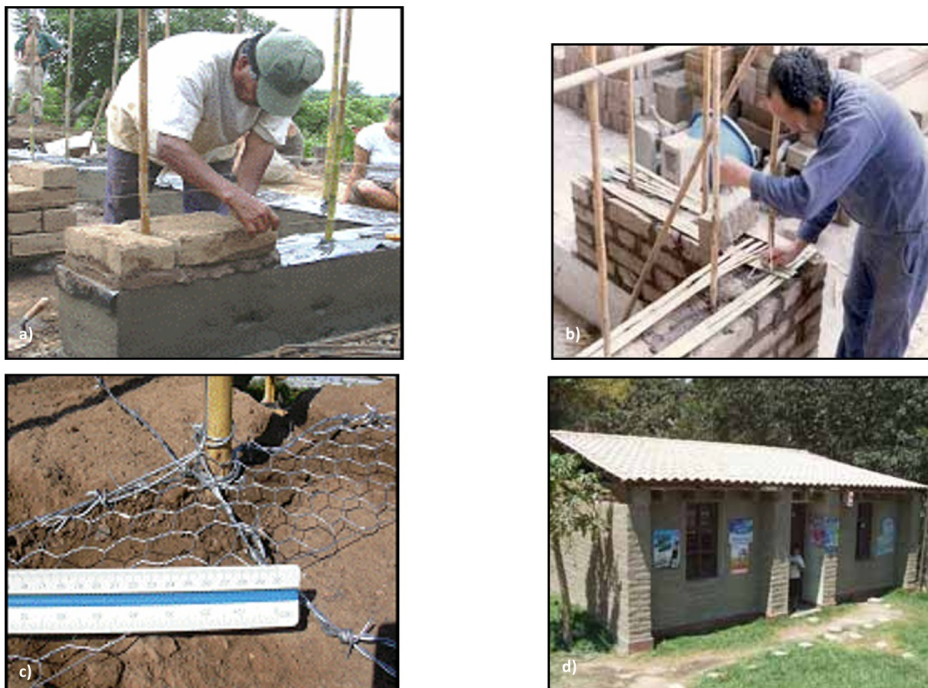
Construcción con refuerzo de caña en Perú: a) Colocación de refuerzo de caña, b) Refuerzo vertical y horizontal, c) Alambre de púas como refuerzo horizontal, y d) Vivienda reforzada con caña y pilastras.

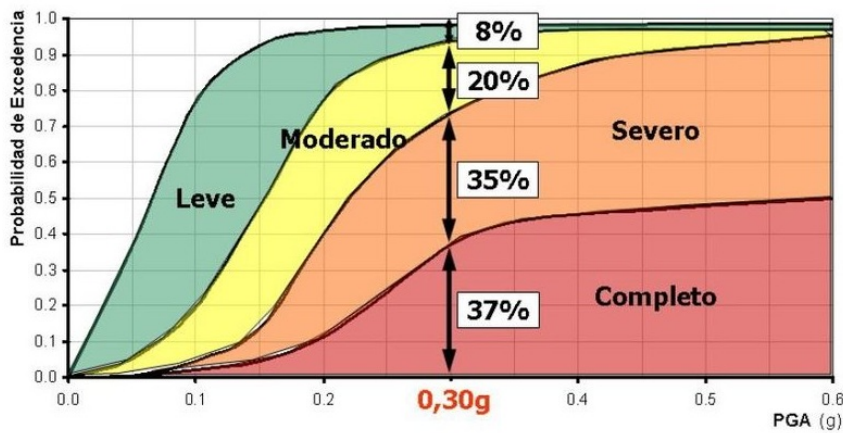
Figura 15
Curvas de fragilidad típicas para estructuras

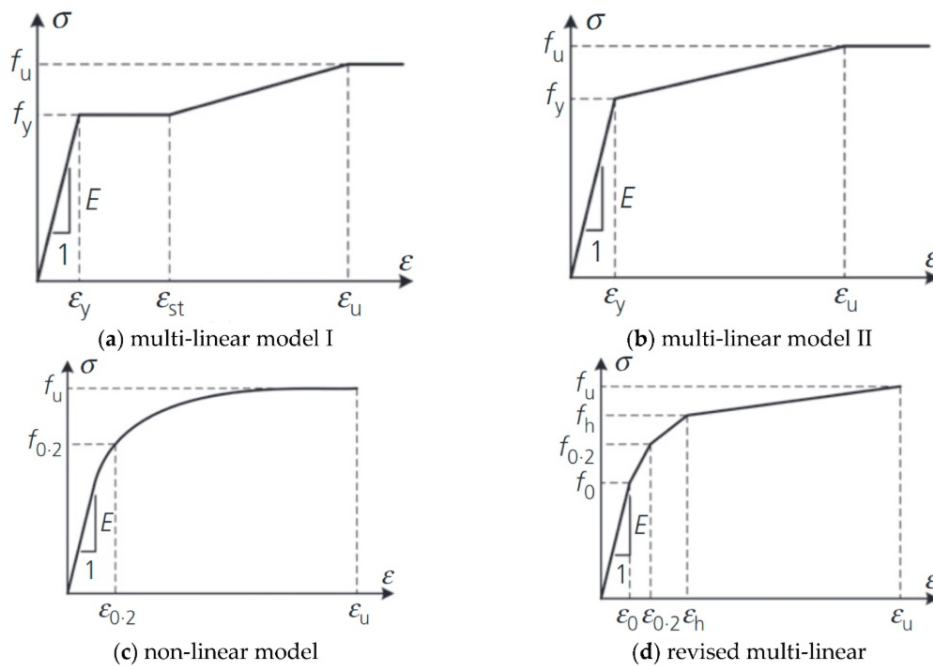
Comportamiento no lineal de los materiales

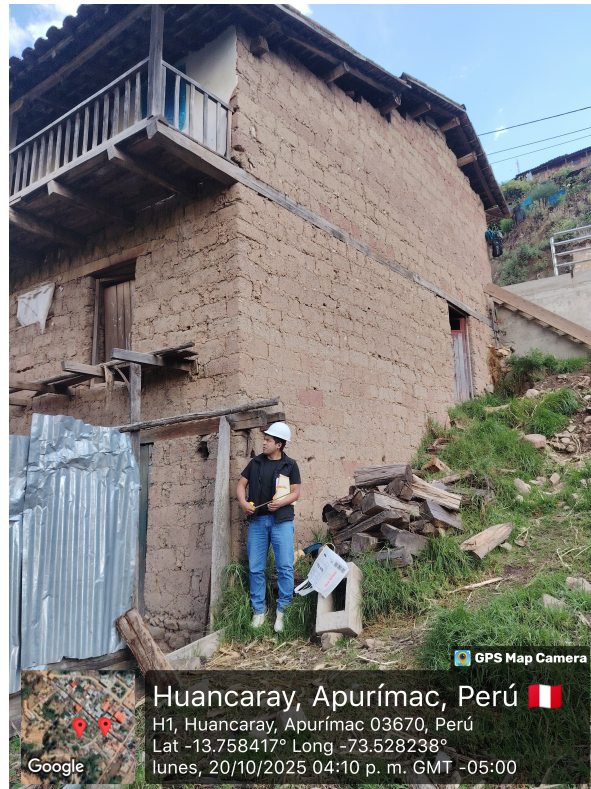
Figura 20

Vivienda V-01: Edificación de adobe de tres niveles

Nota. Imagen georeferenciada de la Vivienda V-01, distrito de Huancaray, Apurímac. Configuración de tres niveles con muros de adobe sin revestimiento y cobertura de calamina.

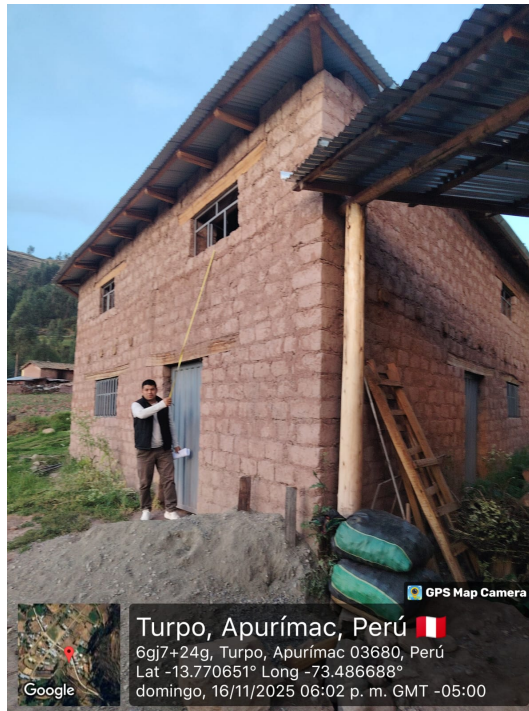
Figura 22

Vivienda V-03: Edificación de adobe de dos niveles con cobertura de calamina

Nota. Imagen georeferenciada de la Vivienda V-03, Apurímac (Lat. -13.770651° , Long. -73.486688°). Configuración de dos niveles con muros de adobe sin revestimiento y cobertura de calamina inclinada.

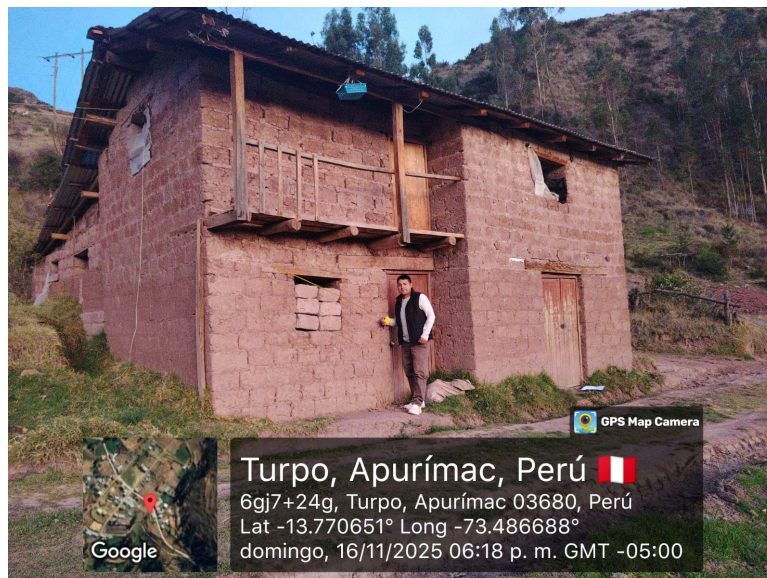
Figura 23

Vivienda V-04: Edificación de adobe de dos niveles con balcón de madera

Nota. Imagen georeferenciada de la Vivienda V-04, Apurímac (Lat. -13.770651° , Long. -73.486688°). Configuración de dos niveles con balcón de madera en segundo nivel y cobertura de calamina a dos aguas.

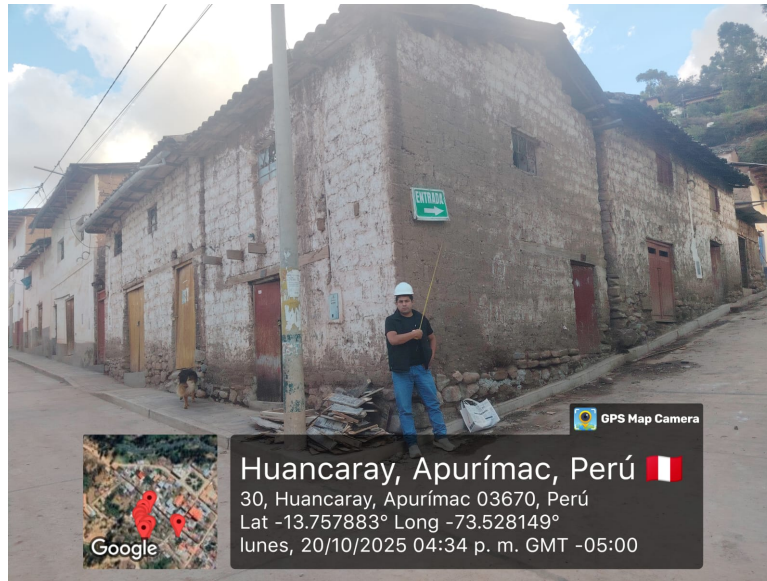
Figura 24

Vivienda V-05: Edificación de adobe de dos niveles en esquina, zona urbana de Huancaray

Nota. Imagen georeferenciada de la Vivienda V-05, distrito de Huancaray, Apurímac (Lat. -13.757883° , Long. -73.528149°). Configuración de dos niveles con revestimiento de mortero de barro y cobertura de teja artesanal, ubicada en esquina de vías urbanas.

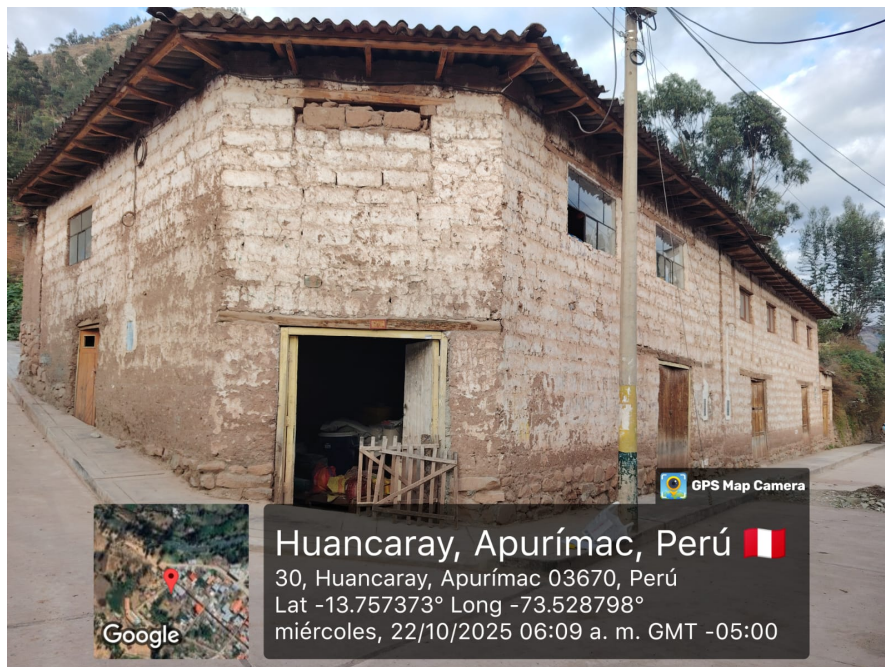
Vivienda V-06: Edificación de adobe de dos niveles con configuración rectangular alargada, zona urbana de Huancaray

Nota. Imagen georeferenciada de la Vivienda V-06, distrito de Huancaray, Apurímac (Lat. -13.757373° , Long. -73.528798°). Configuración rectangular alargada de dos niveles con revestimiento de mortero deteriorado y cobertura de teja artesanal.

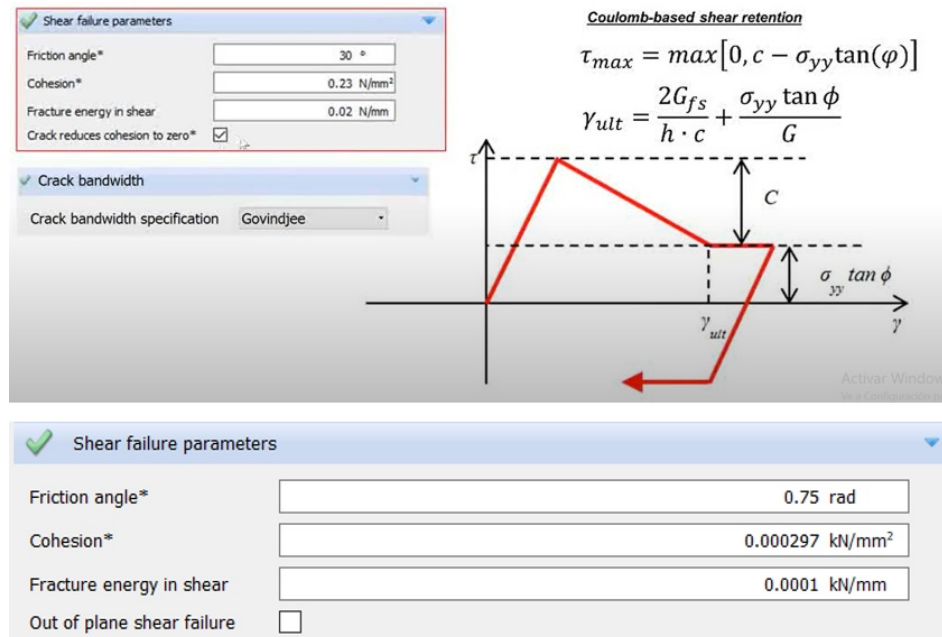
Modelo de falla por corte basado en fricción de Coulomb en DIANA FEA

Nota. Elaboración propia. Ángulo de fricción.

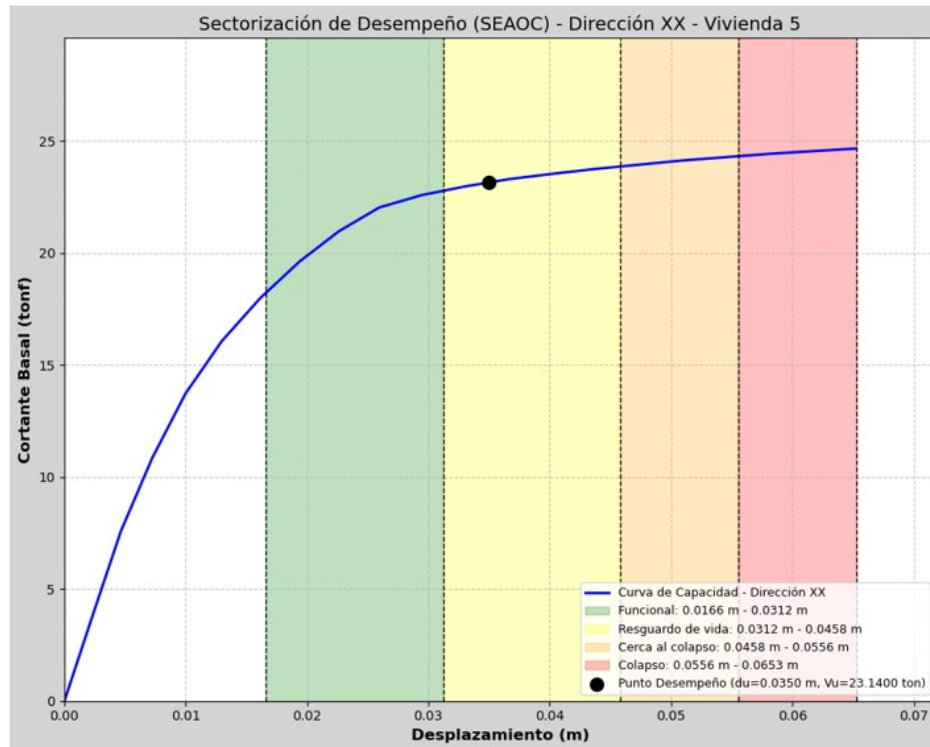
Nota. Elaboración propia. Niveles de desempeño según **SEAOC Vision 2000**: Funcional (verde), Resguardo de vida (amarillo claro), Cerca al colapso (naranja), Colapso (rojo). Punto de desempeño: $d_u = 0.0350$ m, $V_u = 23.1400$ tonf.

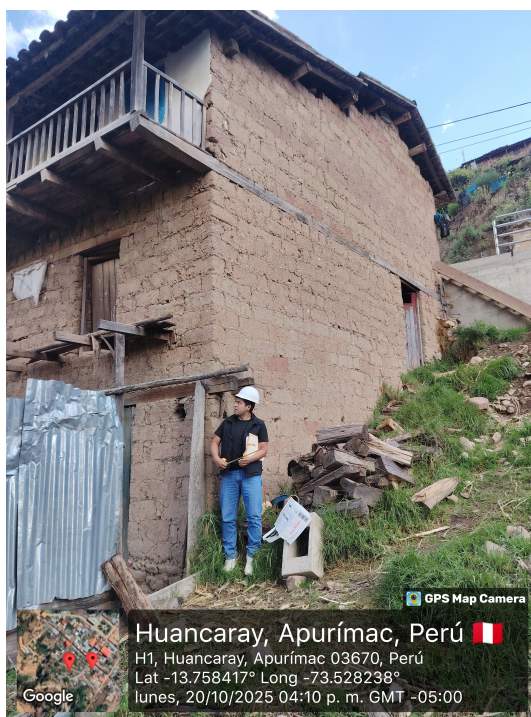
Figura 130

Detalle constructivo de muros de adobe y estado de conservación de la vivienda V-01

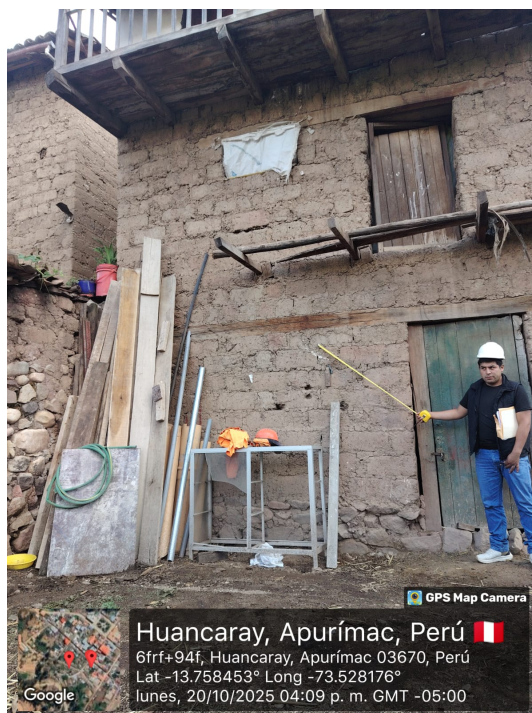
Figura 131

Vista frontal de la vivienda de adobe V-01 mostrando configuración estructural de dos niveles

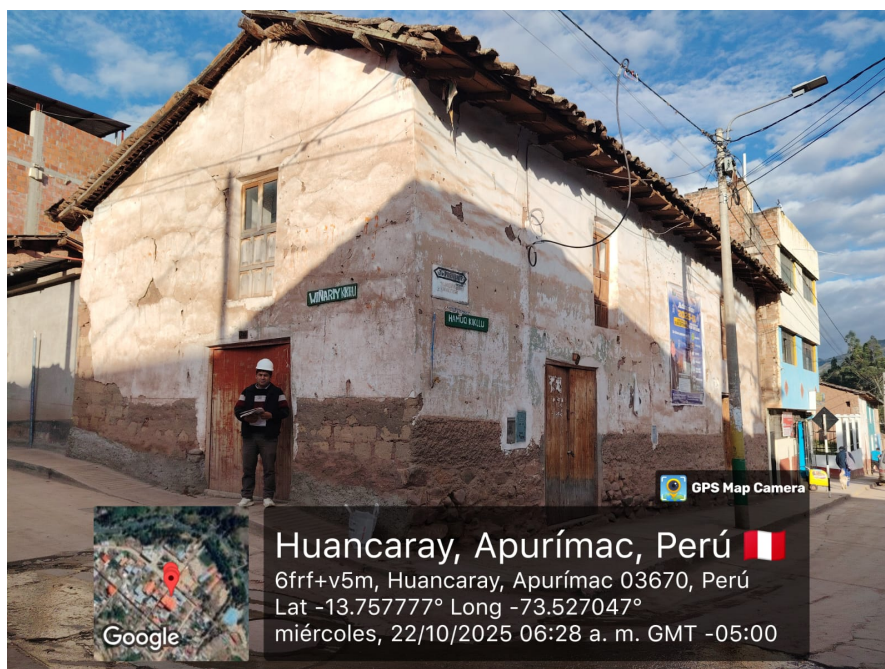
Nota. Imagen propia. Vivienda V-02, distrito de Huancaray, Apurímac (Lat. -13.757777° , Long. -73.527047°). Se aprecia la configuración en esquina de la edificación de adobe con cobertura de teja artesanal y revestimiento de mortero en estado de deterioro avanzado.

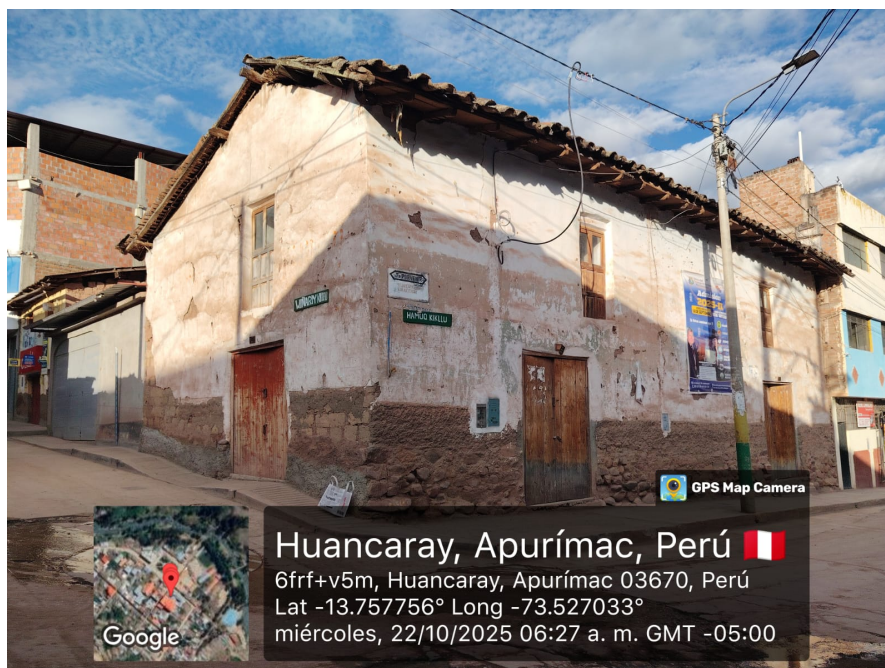
Nota. Imagen propia. Vivienda V-02, distrito de Huancaray, Apurímac (Lat. -13.757756° , Long. -73.527033°). Se observa el deterioro superficial del revestimiento de mortero de barro en la fachada principal, con exposición de la mampostería de adobe.

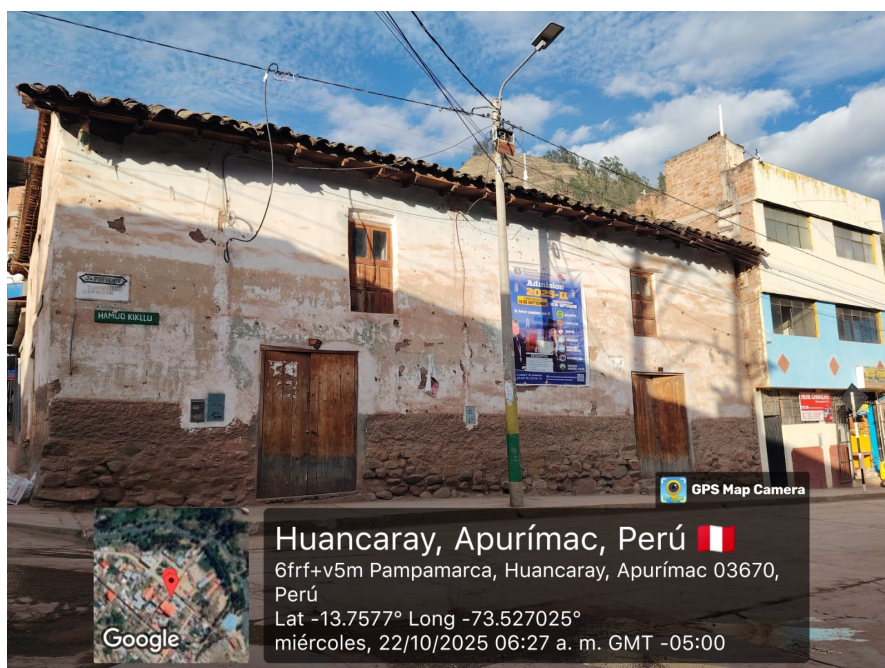
Nota. Imagen propia. Vivienda V-02, distrito de Huancaray, Apurímac (Lat. -13.7577° , Long. -73.527025°). Vista lateral que muestra la longitud de la edificación, la cobertura de teja artesanal a un agua y el estado de deterioro generalizado de los muros de adobe.

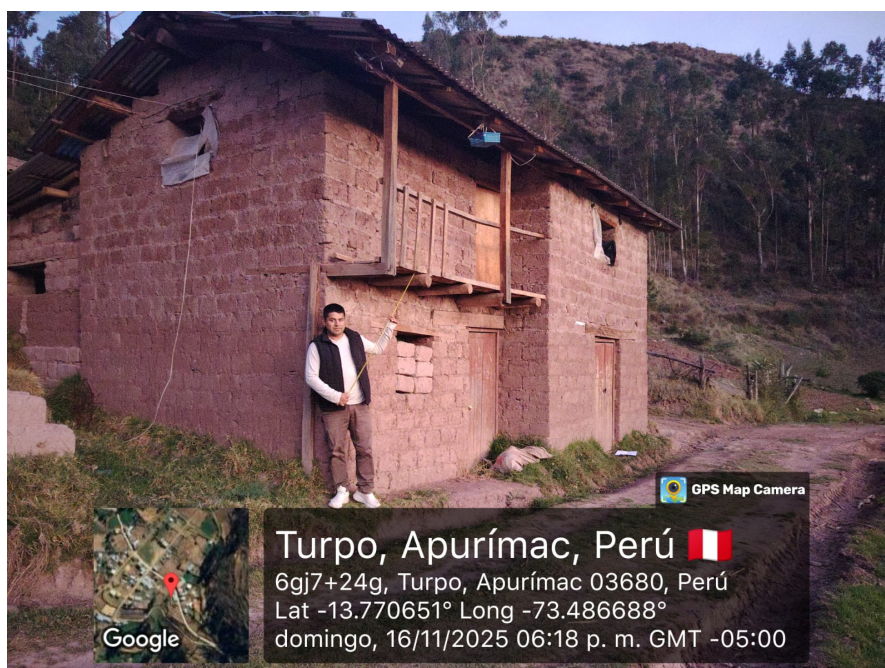
Nota. Imagen propia. Vivienda V-04, sector Turpo, Apurímac (Lat. -13.770651°, Long. -73.486688°). Se aprecia el balcón de madera en el segundo nivel como elemento estructural característico de la tipología constructiva local.

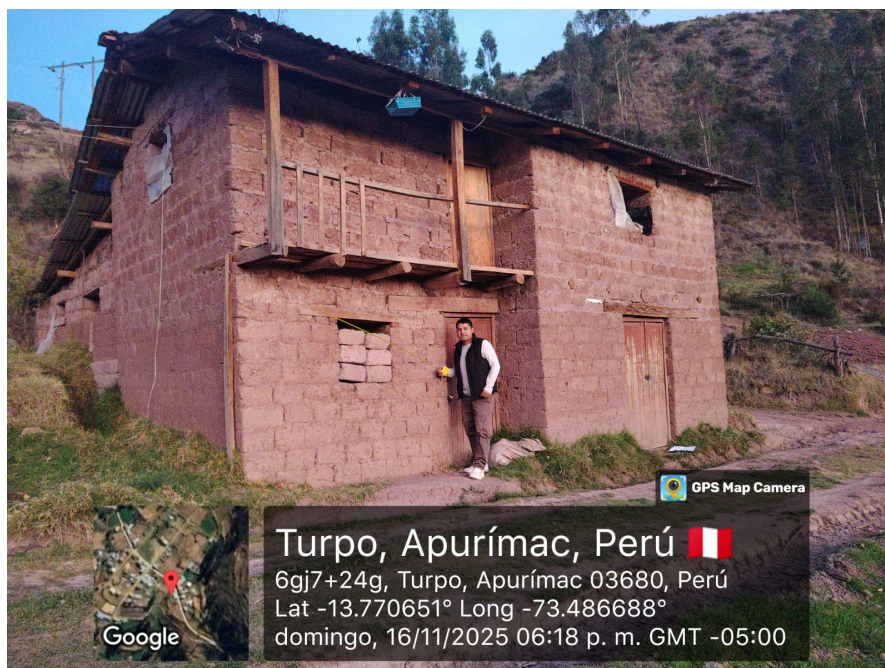
Nota. Imagen propia. Vivienda V-04, sector Turpo, Apurímac. Se observa la distribución de vanos en la fachada principal, muros de adobe sin revestimiento y cobertura de calamina a dos aguas.

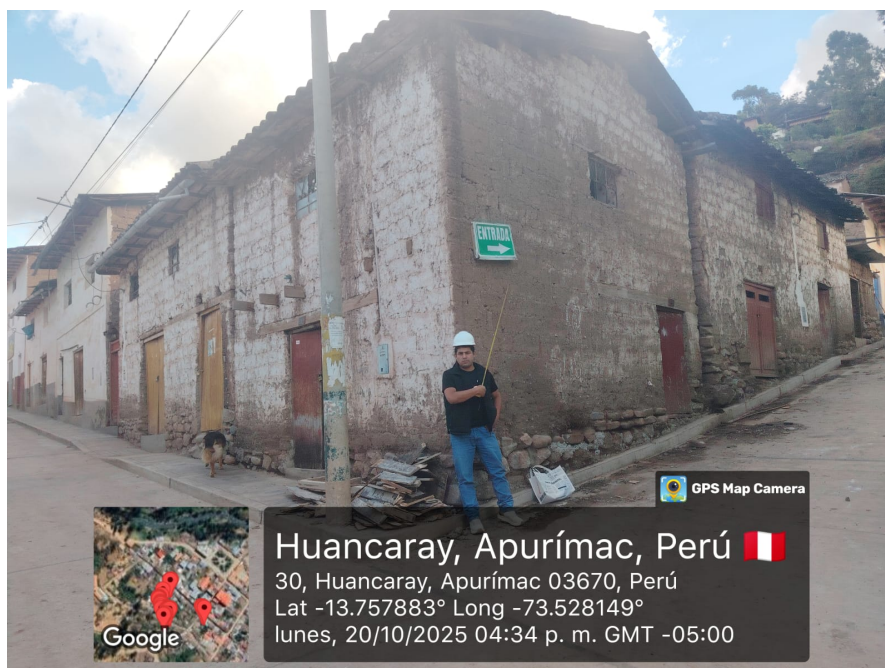
Nota. Imagen propia. Vivienda V-05, distrito de Huancaray, Apurímac (Lat. -13.757883° , Long. -73.528149°). Edificación de adobe de dos niveles ubicada en zona urbana del distrito, con revestimiento de mortero de barro y cobertura de teja artesanal.

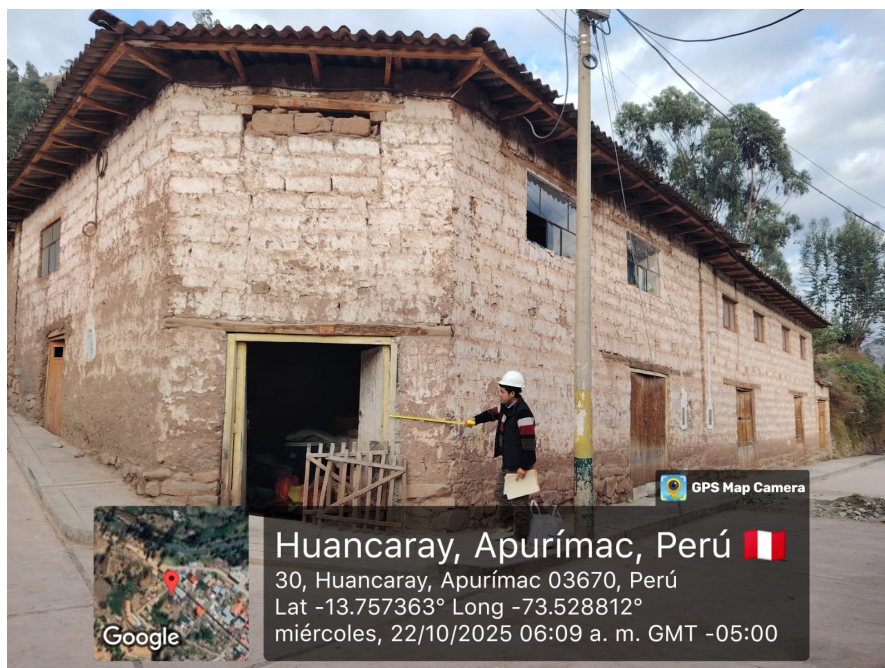
Nota. Imagen propia. Vivienda V-06, distrito de Huancaray, Apurímac (Lat. -13.757363° , Long. -73.528812°). Se aprecia el proceso de levantamiento geométrico con wincha métrica, evidenciando la configuración rectangular alargada de la edificación.

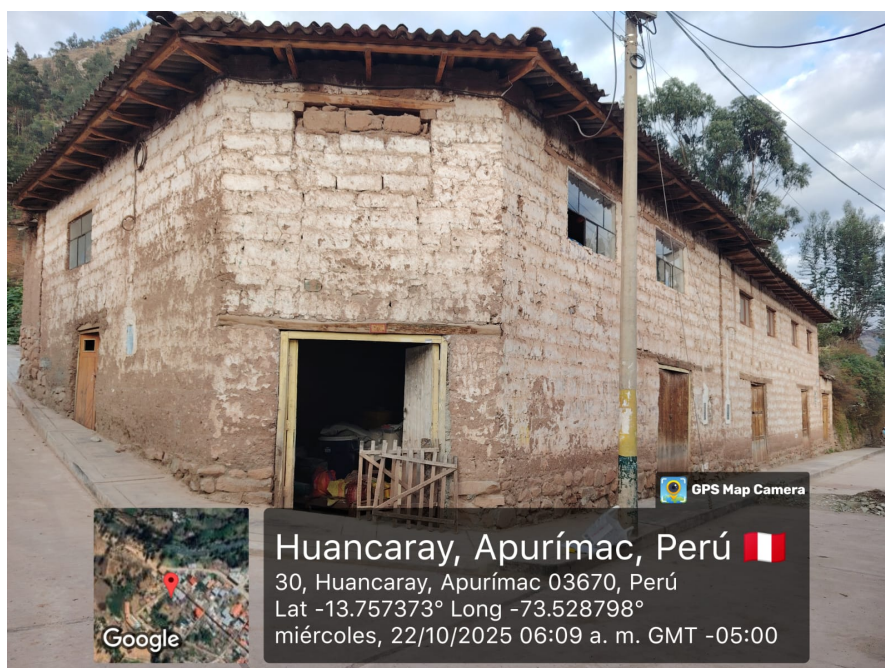
Nota. Imagen propia. Vivienda V-06, distrito de Huancaray, Apurímac. Se observa la fachada principal de la edificación de adobe de dos niveles con configuración rectangular alargada, cobertura de teja artesanal y revestimiento de mortero de barro en estado deteriorado.
