**UNIVERSIDAD NACIONAL DE SAN CRISTÓBAL
DE HUAMANGA**

**“Implementación de un método mediante visión artificial para la
evaluación del estado de conservación superficial de pavimentos
flexibles, Ayacucho 2024”**

INGENIERO CIVIL

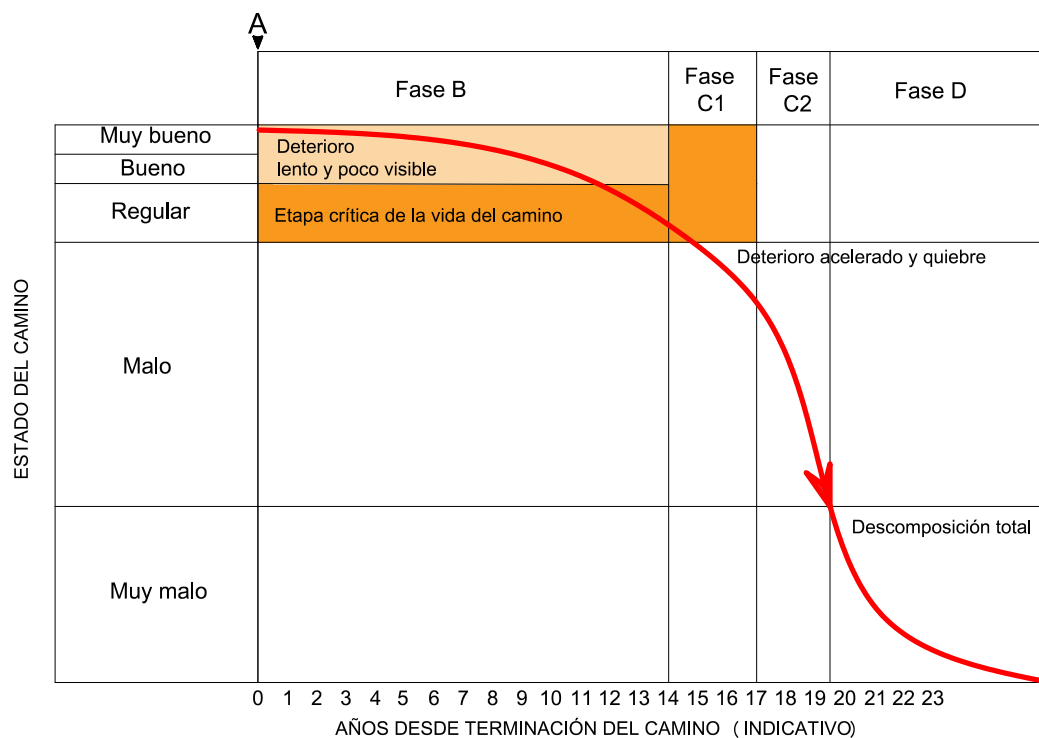
Figura 4
Condición de la vía sin mantenimiento.

Fase A: Construcción, se caracteriza por estar en óptimas condiciones para satisfacer las necesidades del usuario, como se representa en el Punto A de la figura 4.

Fase B: Deterioro lento, que corresponde a los primeros años de uso, el pavimento comienza a experimentar un leve desgaste superficial debido a diversos factores externos como el tráfico y las condiciones climáticas. Aunque este deterioro es apenas perceptible al principio, con el tiempo se vuelve más evidente hasta pasar a la siguiente fase.

Fase C: Deterioro acelerado, se presenta después de varios años de uso, donde el pavimento muestra un deterioro más notable debido a la exposición prolongada a diferentes niveles de tráfico. A pesar de ello, la transitabilidad del pavimento aún es aceptable y no se realizan acciones correctivas de manera general. Sin embargo, esta percepción puede cambiar a medida que las fallas se extienden y se agravan, lo que puede afectar las capas inferiores del pavimento como la base y subbase.

Fase D: Deterioro total, el pavimento se halla en un estado avanzado de deterioro, empeorando con el tiempo. La capacidad de tránsito se ve constantemente disminuida, lo que resulta en una experiencia incómoda y dificultosa para los conductores, aumentando así el riesgo de accidentes en la vía. Dada la magnitud del deterioro en esta fase, las medidas correctivas ya no son viables, lo que inevitablemente conduce a la necesidad de reconstruir la vía por completo. Por lo tanto, es recomendable implementar medidas de mantenimiento preventivo en el pavimento con el objetivo de prolongar su vida útil y evitar así alcanzar esta última etapa del ciclo de vida del pavimento (Fase D).

Es fundamental considerar que el mantenimiento de las vías debe llevarse a cabo durante la fase C, conocida como el deterioro acelerado, según se muestra en la gráfica. Esto tiene como objetivo evitar que las fallas presentes en esta etapa se propaguen o se intensifiquen. Como se ilustra en la figura 5, el mantenimiento regular contribuye a elevar el nivel del estado de la vía, lo que permite regresar a la fase B, caracterizada por un deterioro más lento. A partir de entonces, se requerirá un mantenimiento rutinario para prolongar la vida útil de la vía. De lo contrario, si se posterga el mantenimiento durante la fase C, el costo de intervención aumentará considerablemente y, en ocasiones, puede volverse inviable.

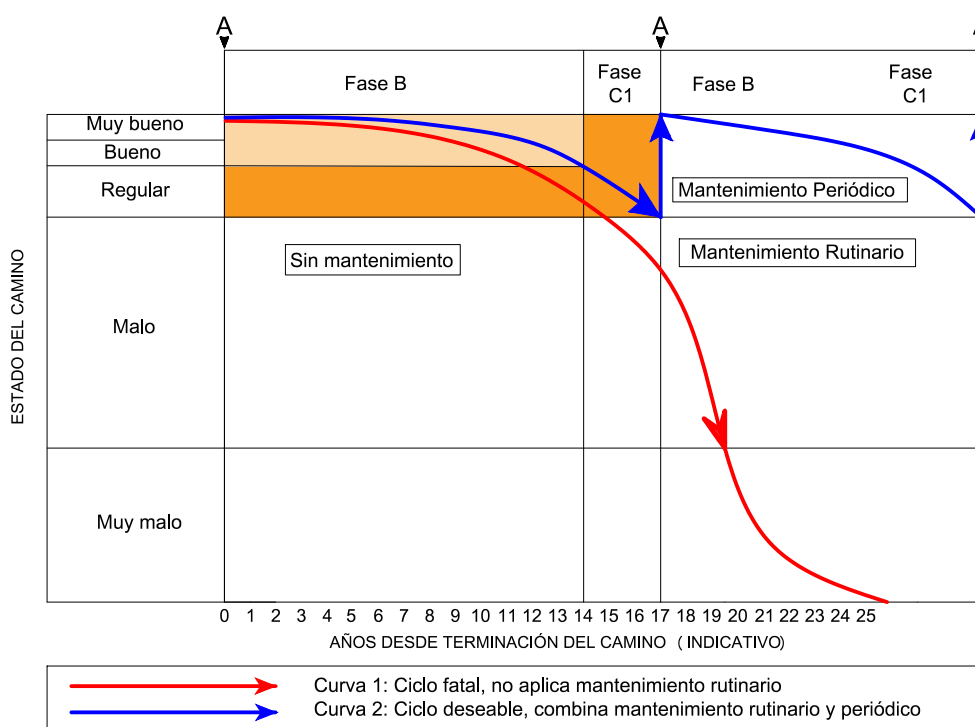
Condición de la vía con y sin mantenimiento.

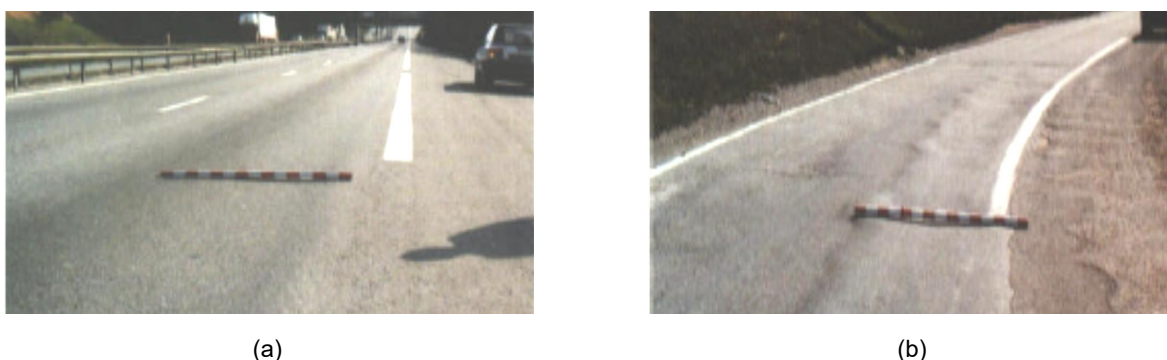
Ahuellamiento: (a) severidad baja y (b) severidad alta.

La Figura 9 muestra niveles de severidad del ahuellamiento del pavimento. En severidad baja (a), la profundidad es de hasta 6 mm; en severidad media, entre 6 mm y 12 mm; y en severidad alta (b), supera los 12 mm, lo que representa un deterioro

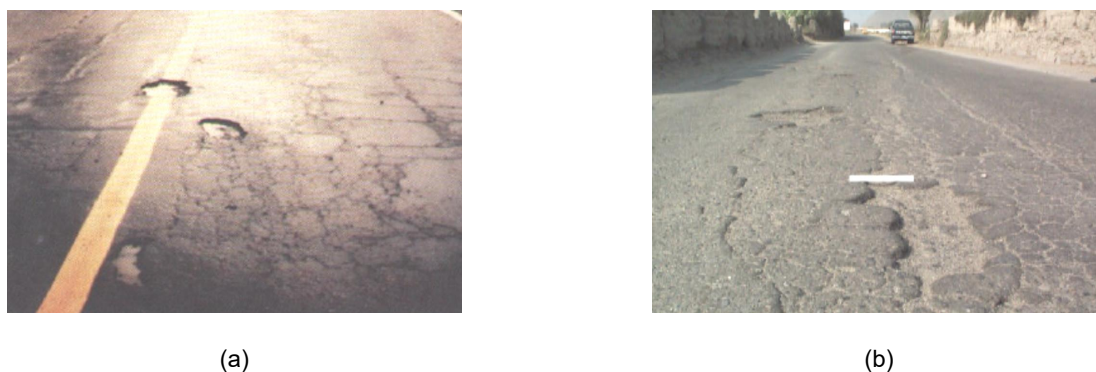
Baches: (a) severidad baja y (b) severidad media.

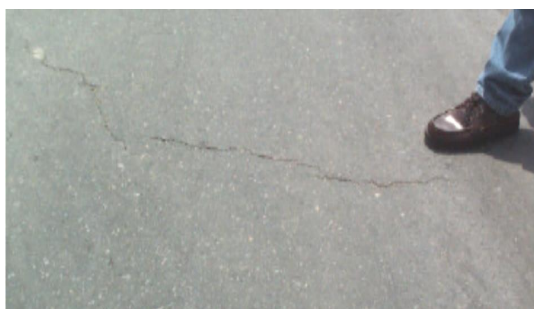
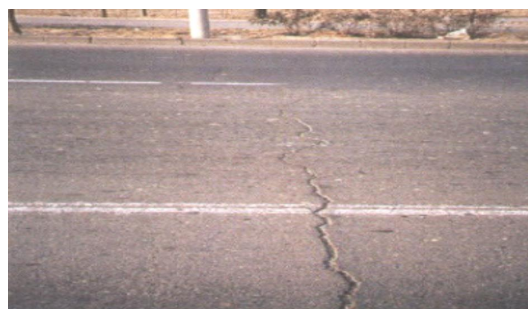
Fisuras transversales: (a) severidad baja y (b) severidad media.

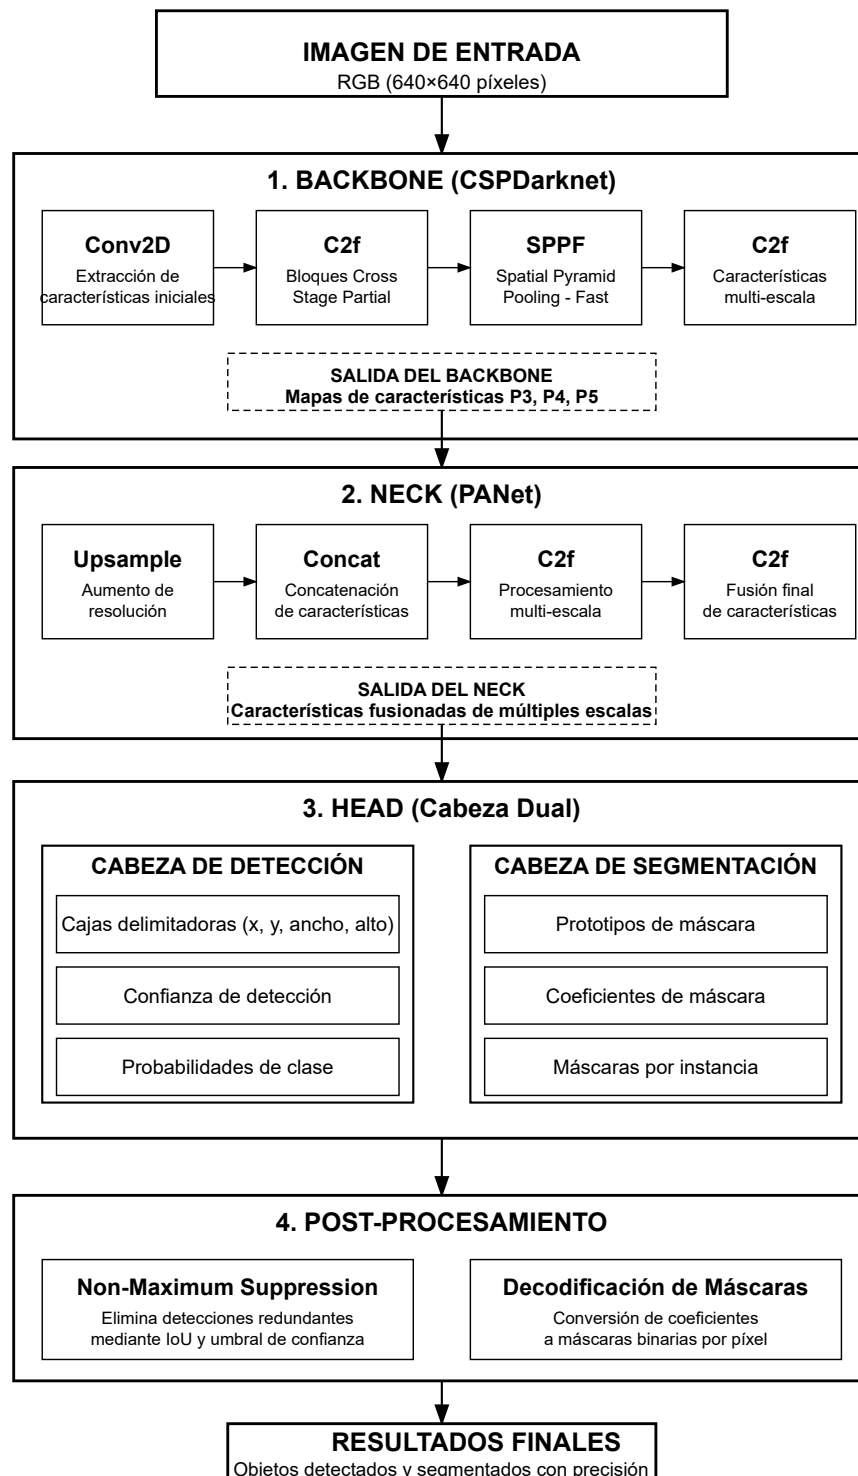
Figura 30
arquitectura YOLOv8n-seg

Nota. Diagrama de procesos de la arquitectura simplificada de YOLOv8n-Seg, que muestra el flujo desde la imagen de entrada hasta la salida segmentada. Incluye extracción de características (Backbone), fusión multi-escala (Neck), cabeza dual para detección y segmentación (Head) y post-procesamiento para obtener resultados precisos de objetos detectados y segmentados.

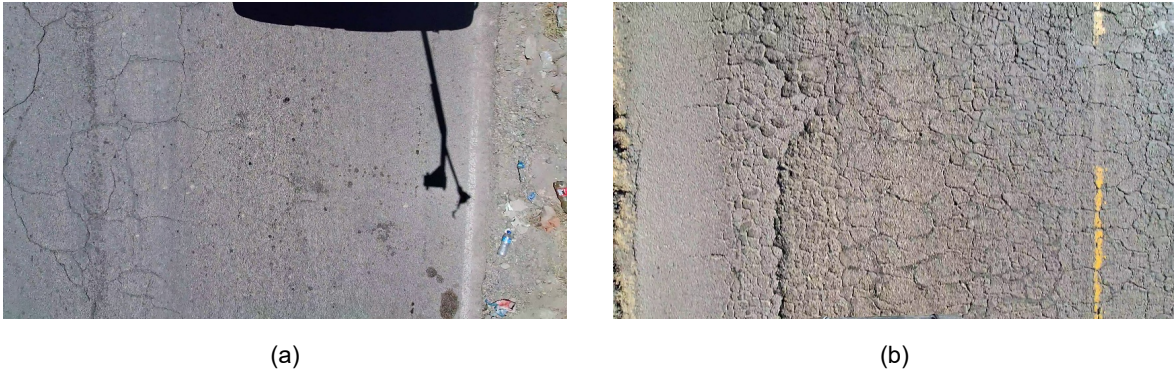
Piel de cocodrilo: (a) severidad baja, y (b) severidad alta.

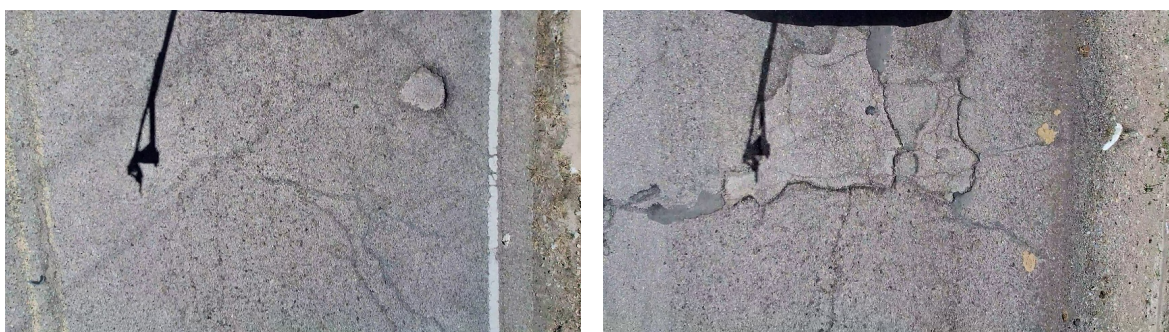
Descascaramiento: (a) severidad baja, y (b) severidad alta.

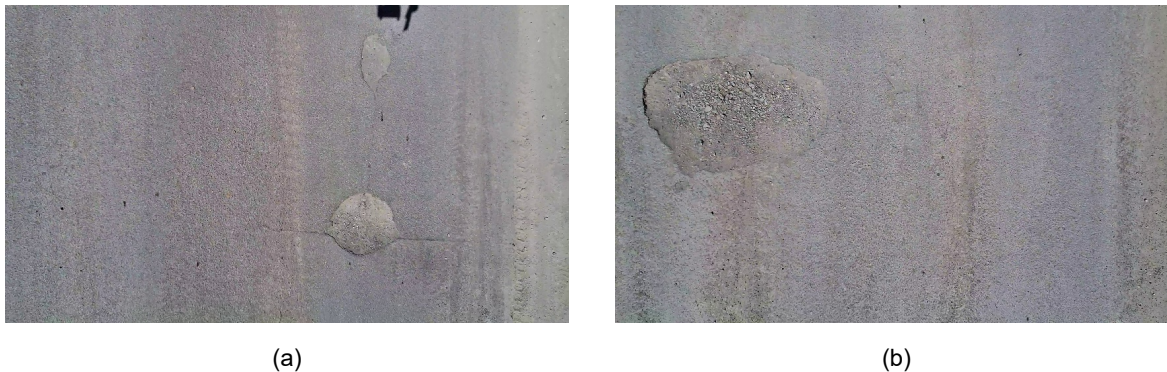
Bache: (a) severidad baja, y (b) severidad alta.

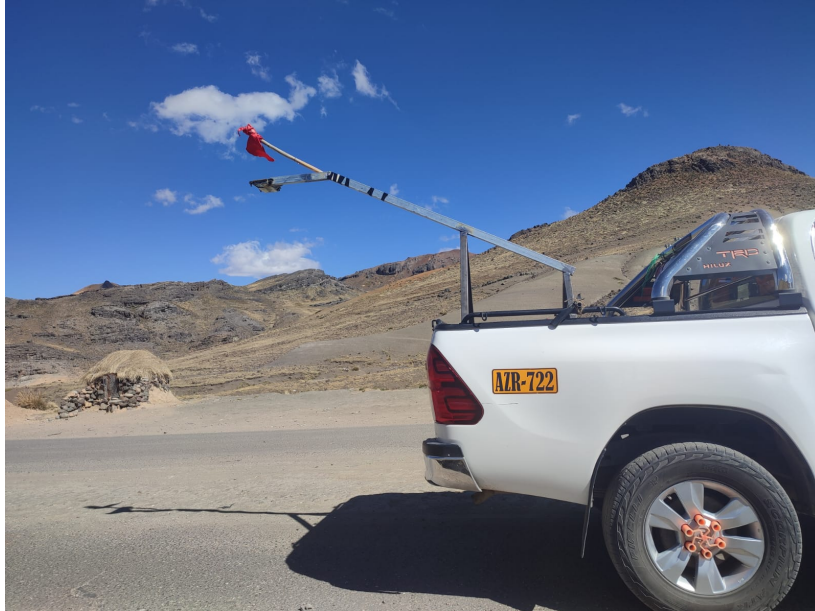
Soporte prototípico instalado en vehículo para adquisición de imágenes del estado de la vía

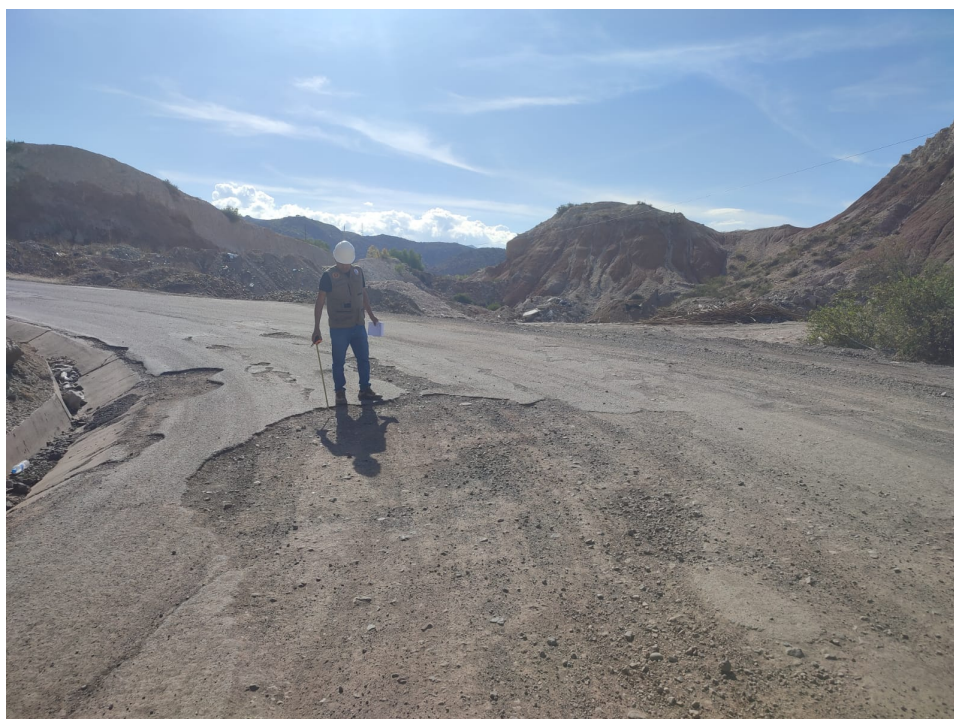
Deterioro severo de la plataforma vial por formación de baches.
