**TESIS:**

**Evaluación de la restauración ecológica en el DdV del  
gasoducto PERU LNG desde el enfoque de Soluciones  
basadas en la Naturaleza, KP 178+719 al KP 190+524. 2025**

**INGENIERO AGRÍCOLA**

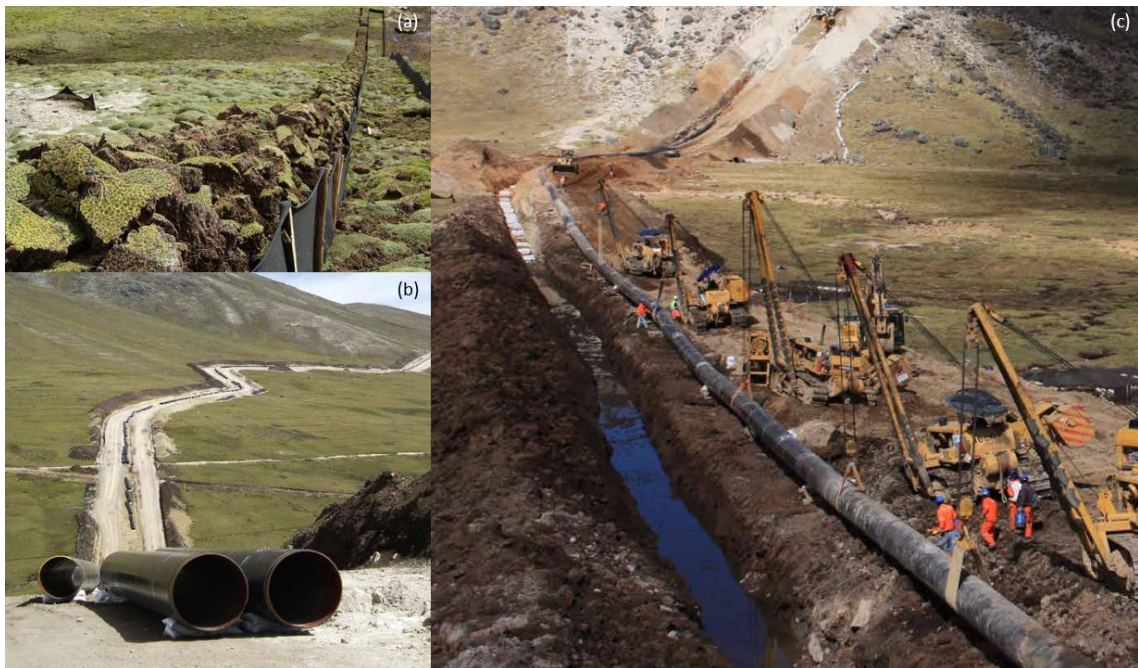
**Figura 5**

*Instalación del ducto en zona de bofedales.*

*Nota:* (a) Almacenamiento de turba en pilas, protegido con geotextil; en (b) y (c) nos muestran la instalación del ducto en bofedal. La imagen extraída de (PERU LNG, 2025).

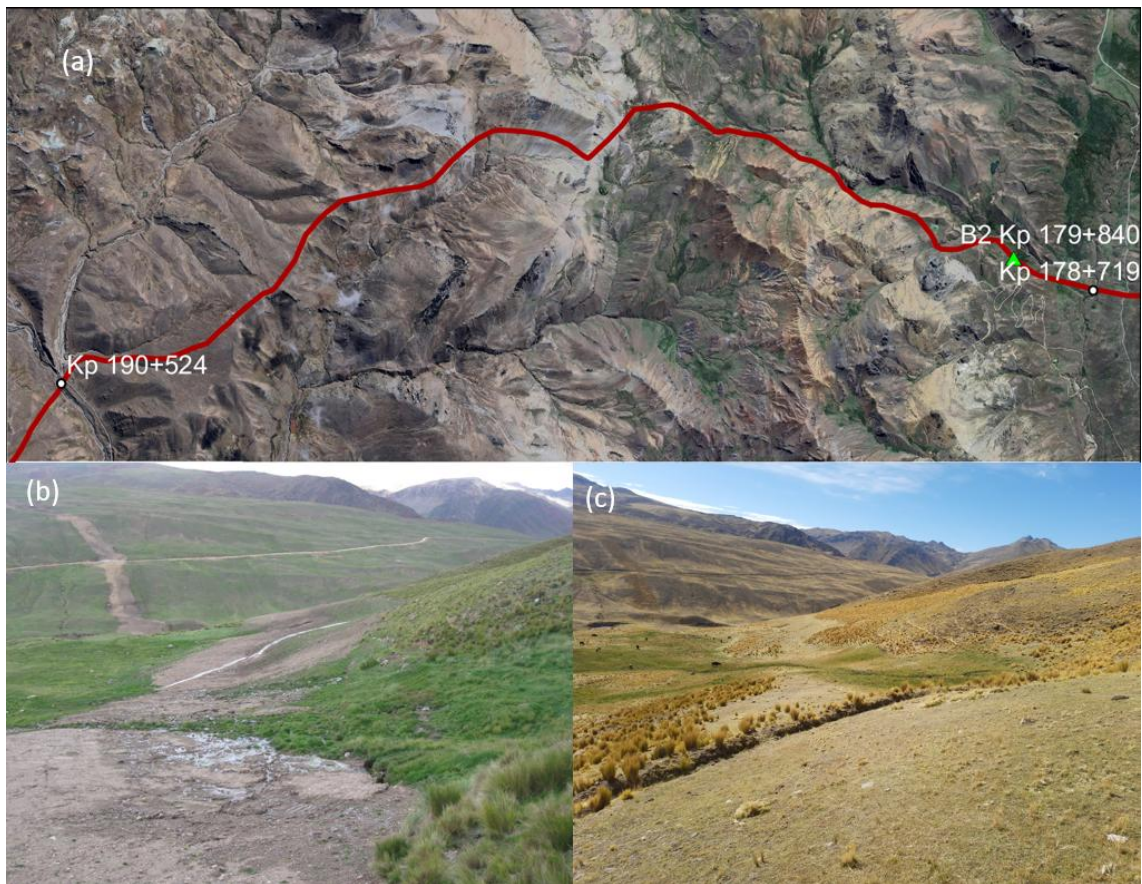
**Figura 15**

*Recomposición con colchones de vegetación en el bofedal (B2 Kp 179+840)*

*Nota:* (a) Ubicación del bofedal en el derecho de vía (DdV); (b) fase de restauración del bofedal correspondiente al año 2010, imagen proporcionada por PMSAP; (c) fase de restauración del bofedal correspondiente al año 2025.

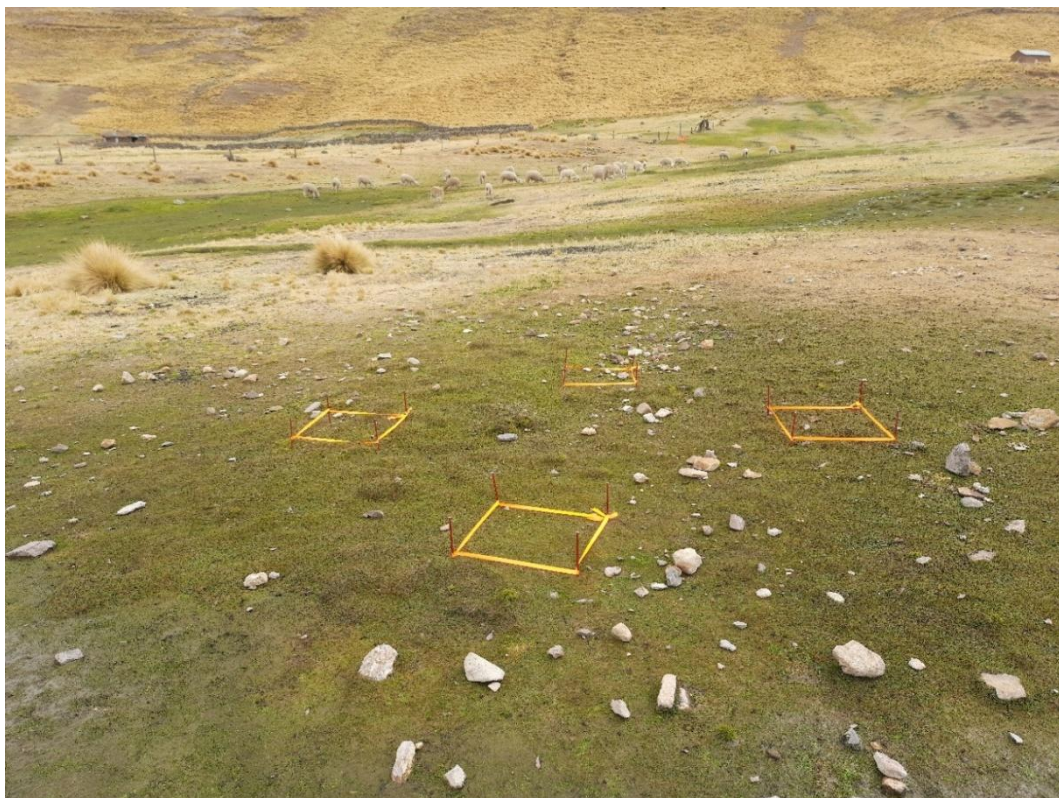
**Anexo 14: Instalación de las sub parcelas de 0.25 m x 0.25 m, en el B1 Kp 178+950 del DdV de PERU LNG.**

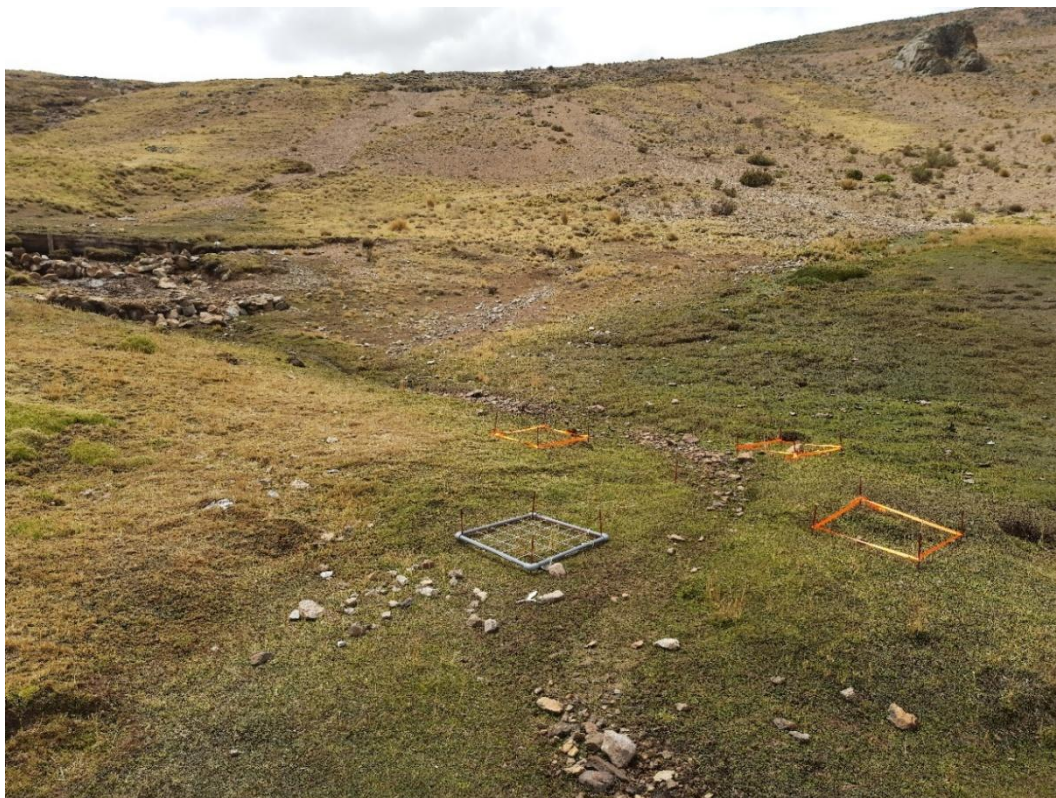
**Anexo 15: Instalación de un marco cuadriculado con 25 puntos, en el B3 Kp 185+425 del DdV de PERU LNG.**
