**UNIVERSIDAD NACIONAL DE SAN CRISTÓBAL
DE HUAMANGA**

TESIS:

“Evaluación de resistencia a la compresión del concreto mediante ensayo de testigos y esclerometría de viviendas unifamiliares, San Juan Bautista - Ayacucho, 2024”

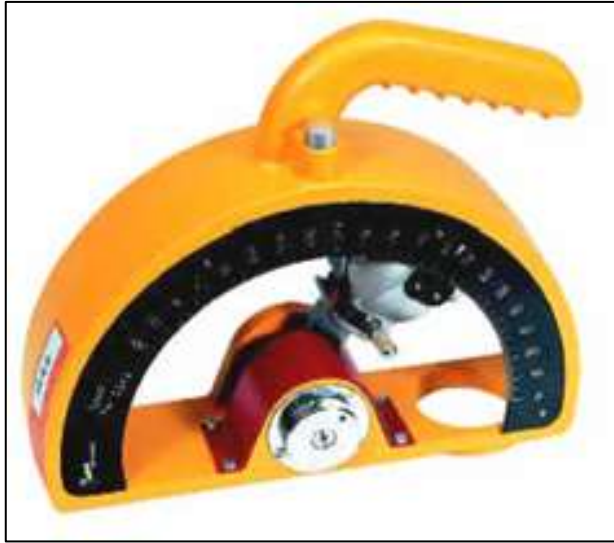
Figura 4

Modelo tipo PT/P/PM

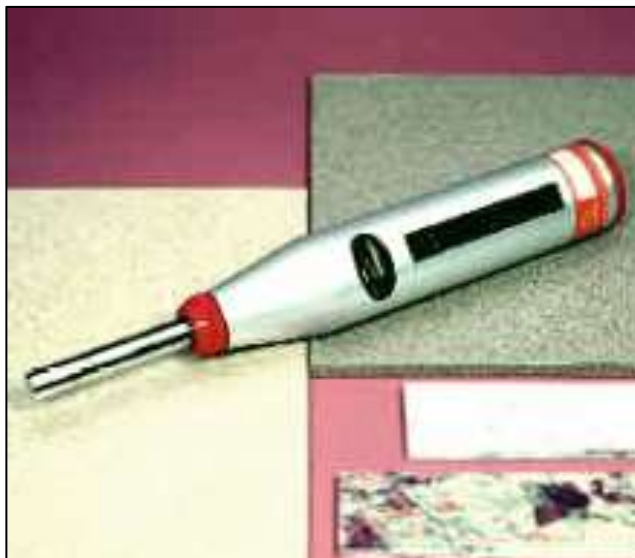
Figura 5

Modelo tipo L/LR

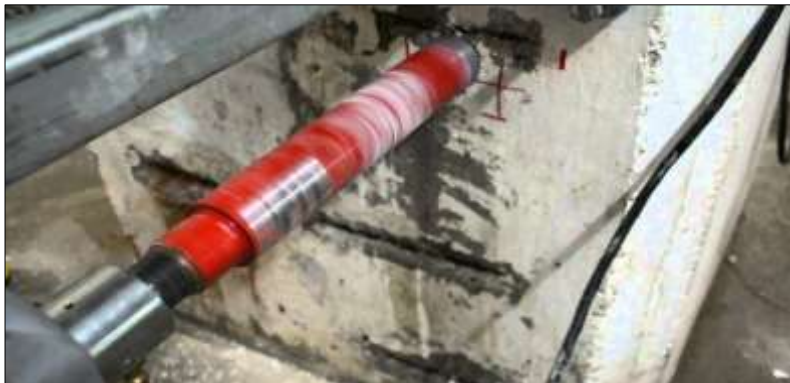
Figura 12

Extracción de núcleo de concreto en columna

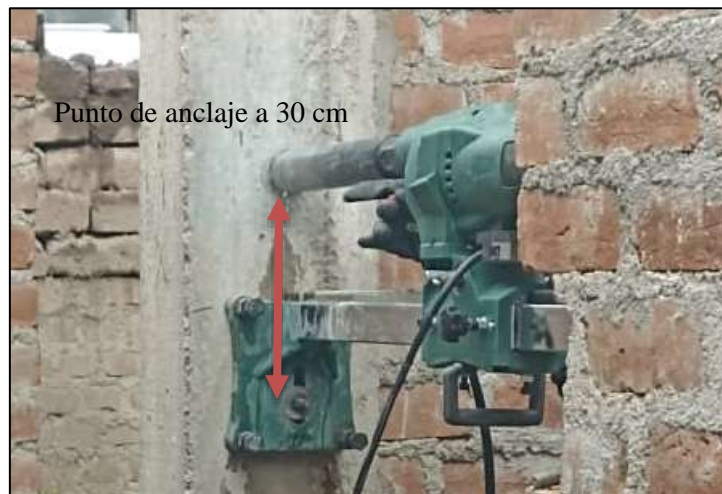
Figura 17

Punto de Anclaje a 30cm

- Una vez fijado el taladro de diamantina de manera perpendicular a la superficie del elemento estructural, se debe asegurar que el área seleccionada esté alejada de juntas de construcción y bordes cercanos para prevenir la extracción de especímenes no representativos o defectuosos. Posteriormente, se lleva a cabo la extracción del núcleo de concreto, asegurando la integridad del mismo para su ensayo.

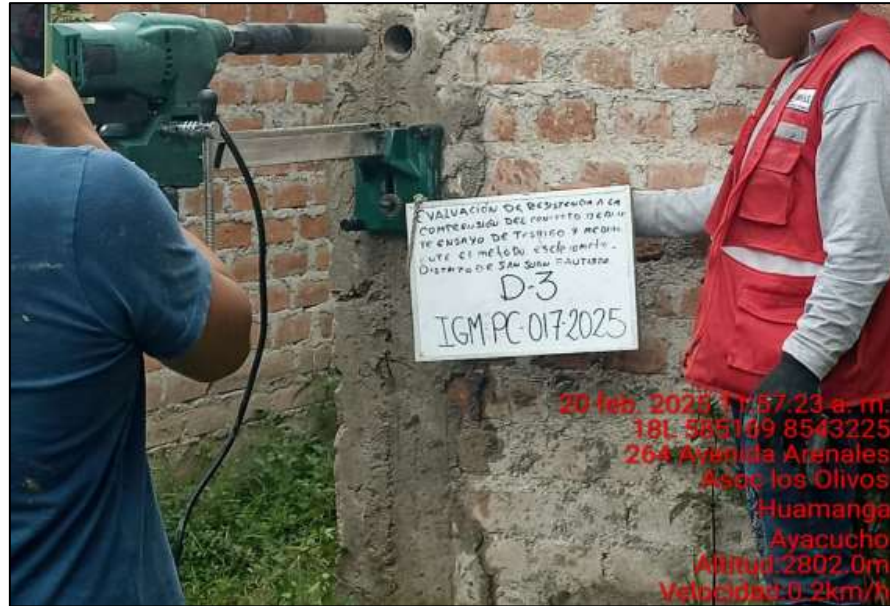
Figura 18

Extracción de corazón diamantino en columna

- Se observa la extracción de corazón diamantina en vigas se extrae 2 muestras en cada vivienda familiar de vigas.

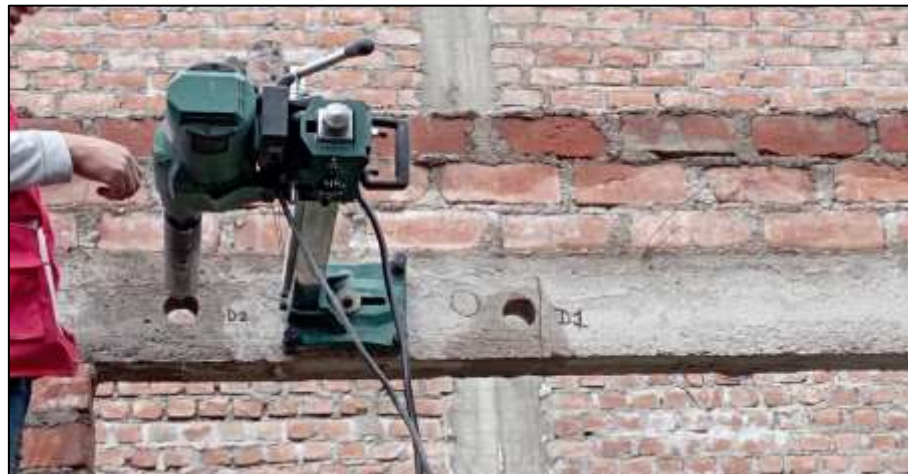
Figura 19

Extracción de núcleo diamantino en vigas

- Se observa la extracción de corazón diamantina en losa aligerada se extrae 2 muestras en cada vivienda familiar.

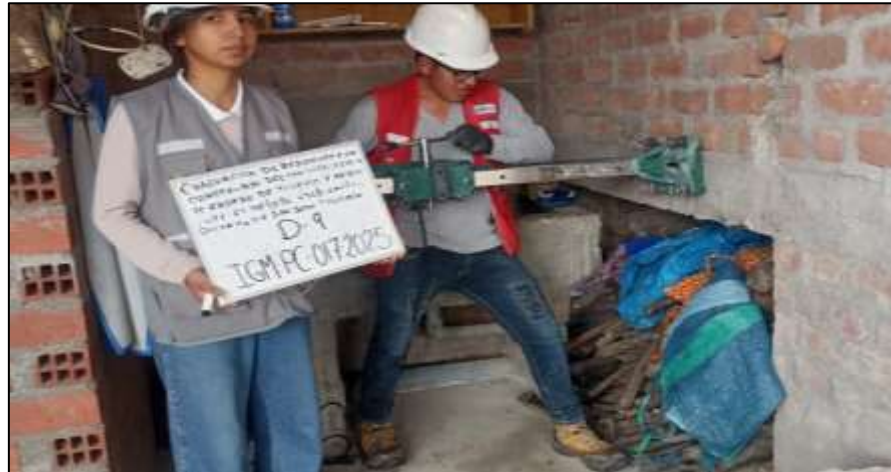
Figura 20

Extracción de corazón diamantina en losa aligerada

- Se obtiene la muestra de la extracción de núcleos diamantinos en las viviendas

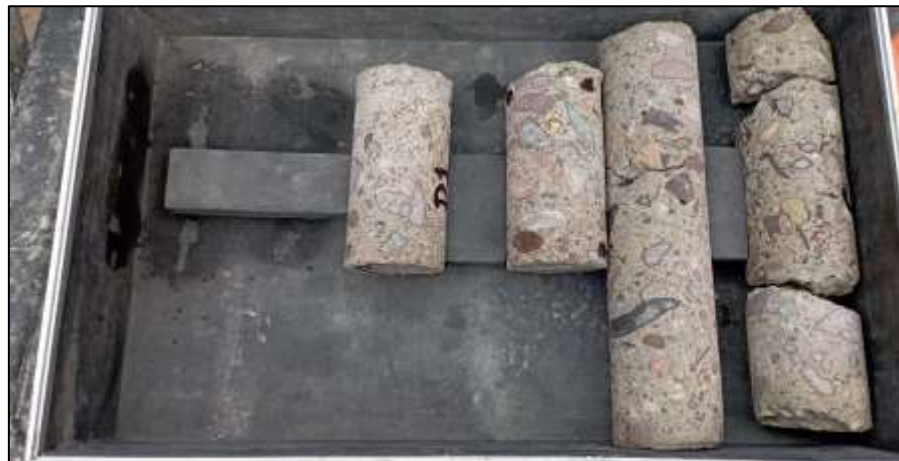
Figura 21

Muestras de corazones diamantinos en viviendas

- Posteriormente se lleva al laboratorio para sus cálculos

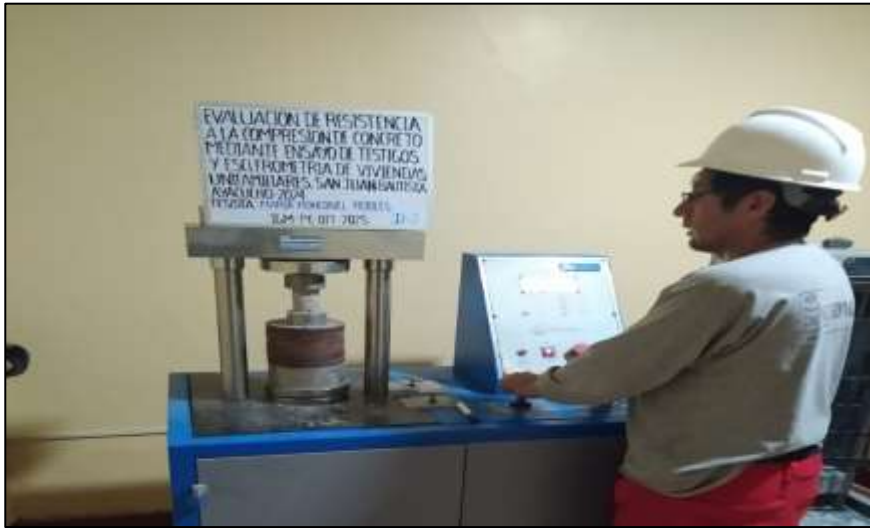
Figura 22

Prueba de comprensión de corazones diamantinas

- En el laboratorio realizaremos este conjunto de ensayos para hacer la comparativa de la confiabilidad de la lectura del esclerómetro calibrado previamente y muestras de diamantina.

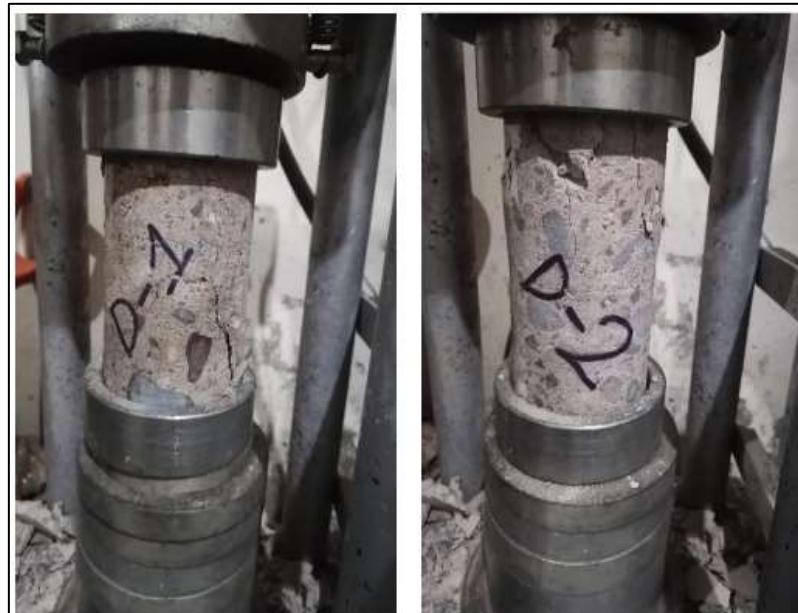
Figura 23

Rotura de diamantinas extraídas de columna, viga y losa aligerada.

- Para calcular la resistencia a compresión de cada probeta, se utiliza su sección transversal basada en el diámetro medio del núcleo extraído. En caso de que la relación entre la longitud y el diámetro del núcleo (L/D) sea considerablemente inferior a 2, se aplica un factor de corrección conforme a lo estipulado en normativas técnicas, garantizando así la confiabilidad de los resultados obtenidos.

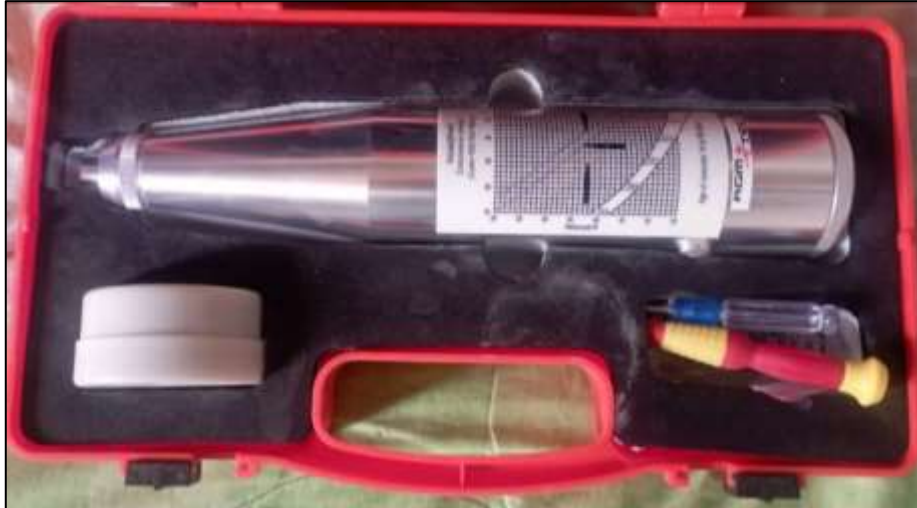
Figura 25

El equipo para la elaboración de la medición del número de rebote en concreto endurecido “esclerómetro, Test Hammer 15 x15x15 mm en N/NR.” Se tendrá las siguientes.

Martillo de rebote manual

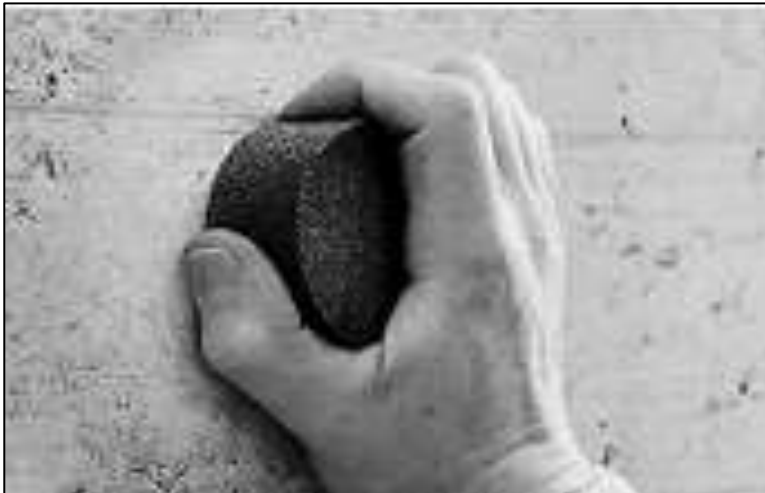
Figura 26

- Para la medición del valor de rebote R, se debe tener una superficie lisa y dura.
- Se elimina el polvo u otro elemento no propio del concreto, antes de la prueba para que esta no afecta el índice de rebote, y se efectúa con la piedra abrasiva un pulido superficial

Preparación de la superficie lisa

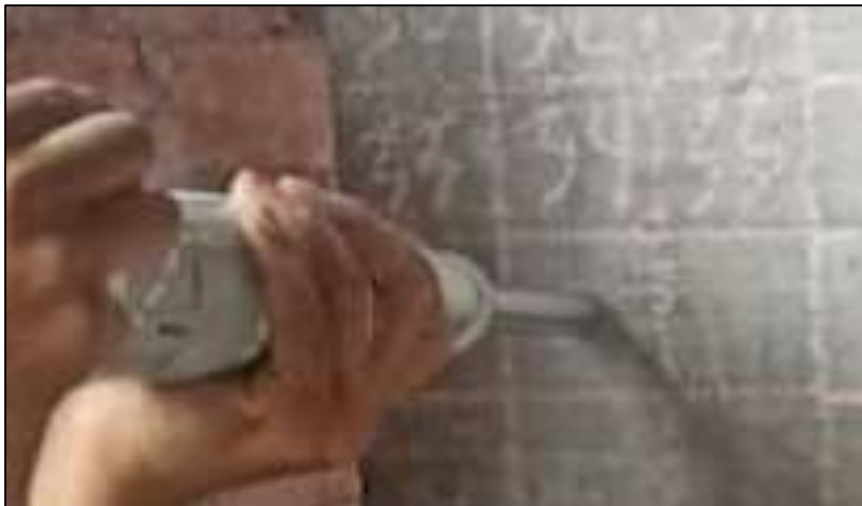
Figura 28

Armado del punzón de impacto

- Cada superficie de ensayo debería ser ensayada con un mínimo de 10 disparos. los puntos de impacto individuales deberán encontrarse a una distancia mínima de 20 mm.

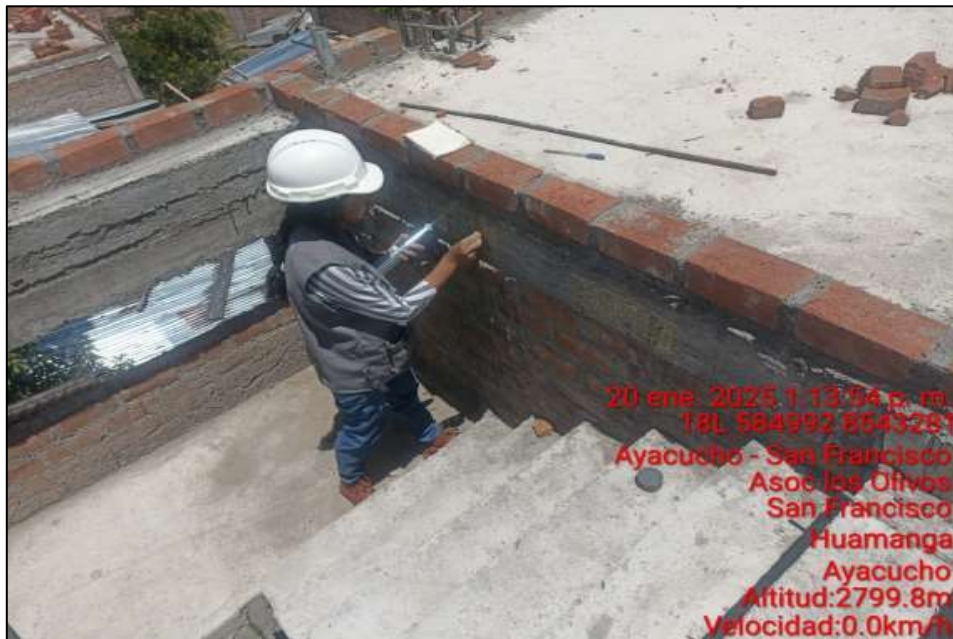
Figura 29

Prueba con el martillo de rebote en losa aligerada

- Se observa el ensayo de martillo de rebote en columna

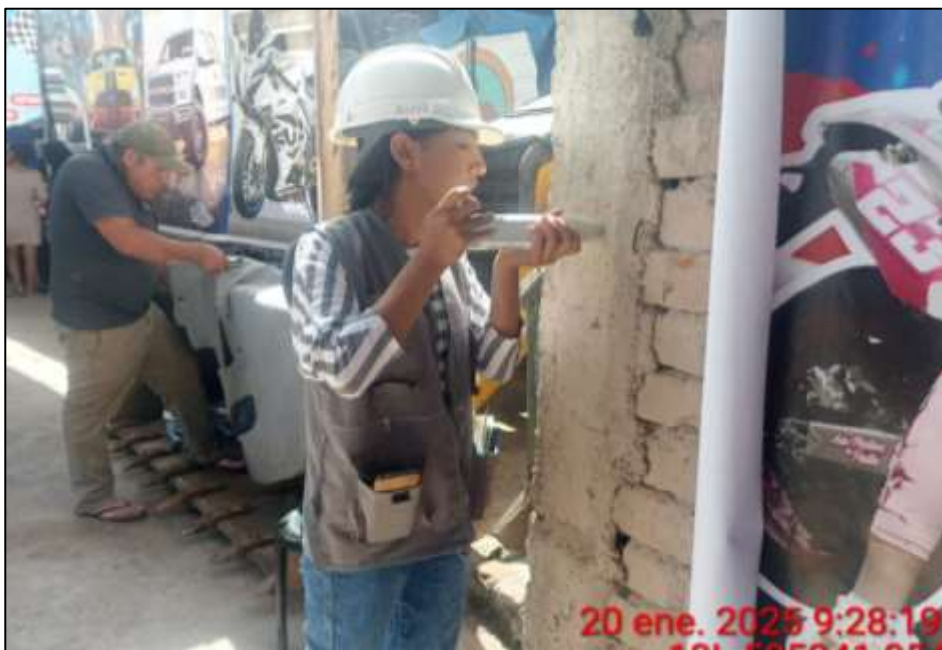
Figura 30

Prueba de martillo de rebote en columna

- Se observa la prueba de martillo rebote en viga teniendo una consideración de datos de 10 a 12 disparos

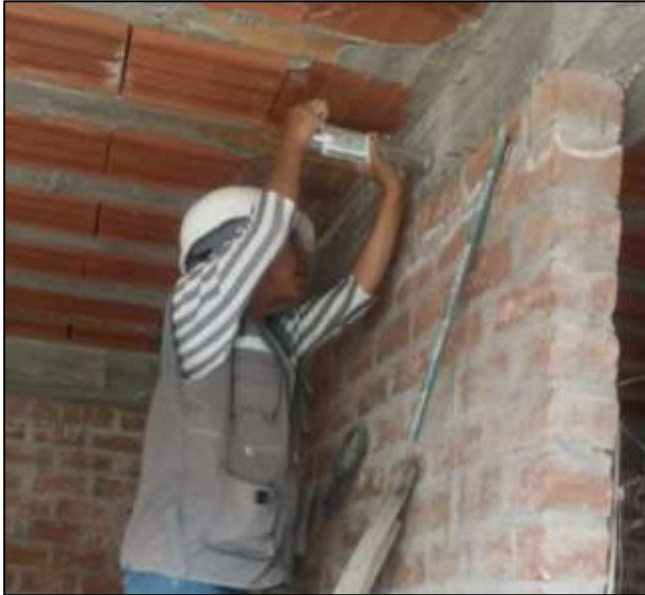
Figura 31

Prueba de martillo de revote en viga

- Realizar posteriormente la anotación del valor de rebote R indicando por el puntero en la escala.

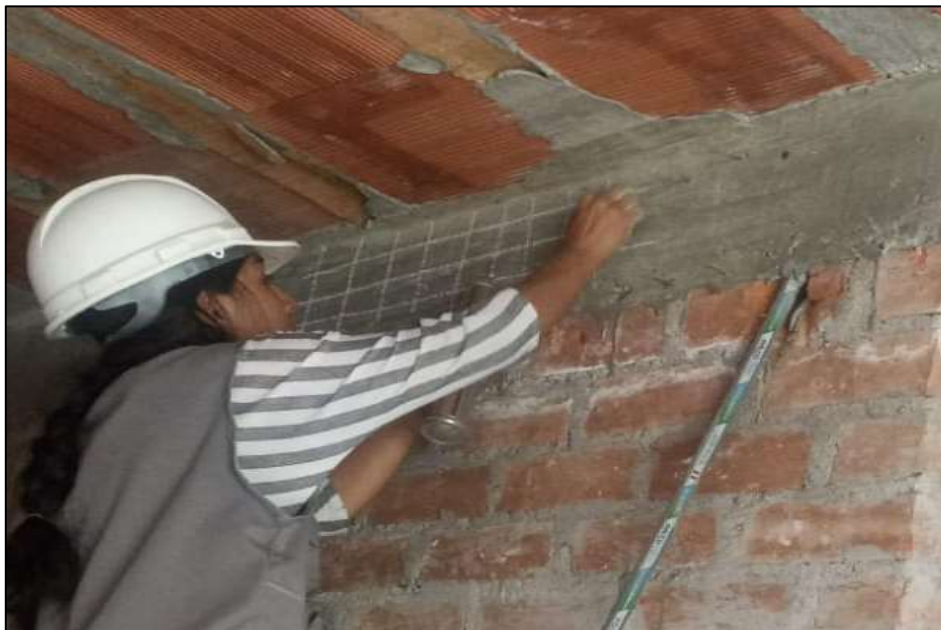
Figura 32

Lectura del Resultado de prueba de la escala

- Se Realizo la derivación de la curva de conversión para el martillo para ensayos de hormigón basadas en mediciones reales y la validación de la curva de conversión para el cálculo de la dureza estructural.

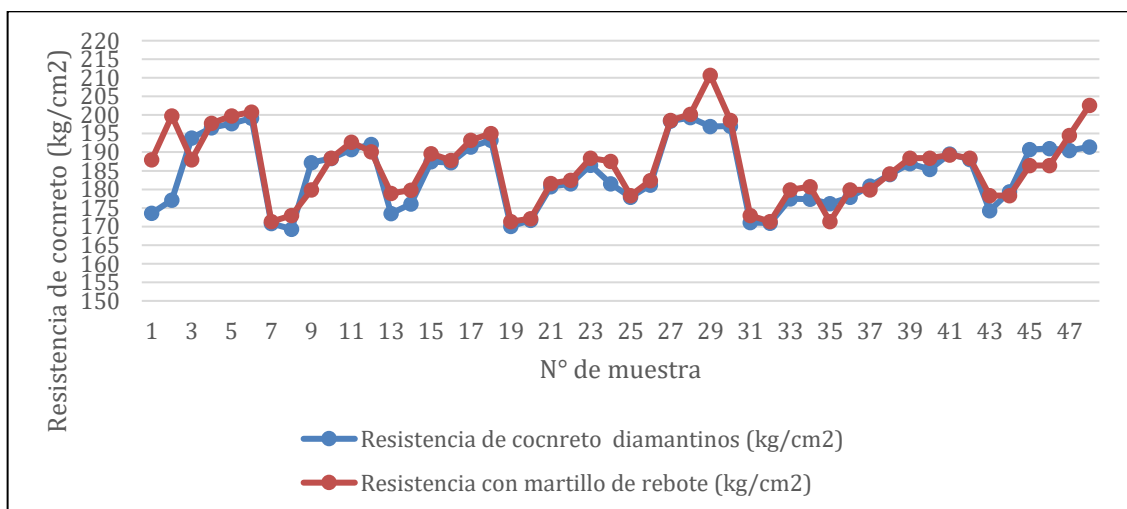
Gráfico 1*Comparación de ensayos de resistencia ensayo diamantino y esclerometría*

Según el gráfico 01 , se observa que la resistencia del concreto obtenida mediante el ensayo esclerométrico presenta una variación con respecto a la resistencia determinada por el método de extracción de núcleos diamantinos. Esta diferencia evidencia que, aunque existe una alta correlación entre ambos métodos, la esclerometría puede arrojar resultados ligeramente distintos debido a factores como la textura superficial del concreto, tipo de curado , dosificación , temperatura y otros.

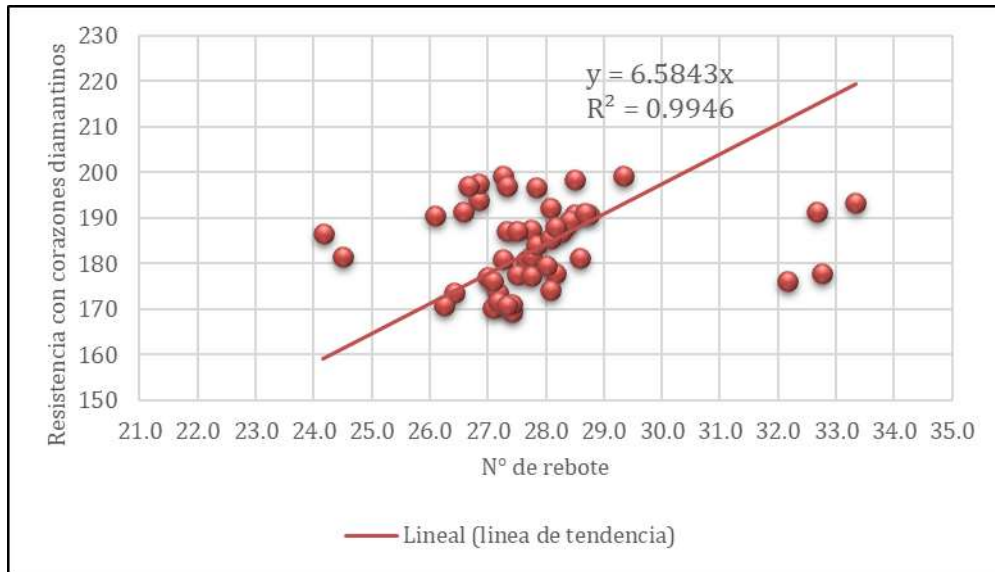
Gráfico 2

Correlación lineal de los ensayos de resistencia a compresión de núcleos

El comportamiento de la correlación corresponde a una tendencia lineal exhibe un coeficiente de determinación considerable ($R^2=0.9946$), indicando una buena correlación entre ambas variables.

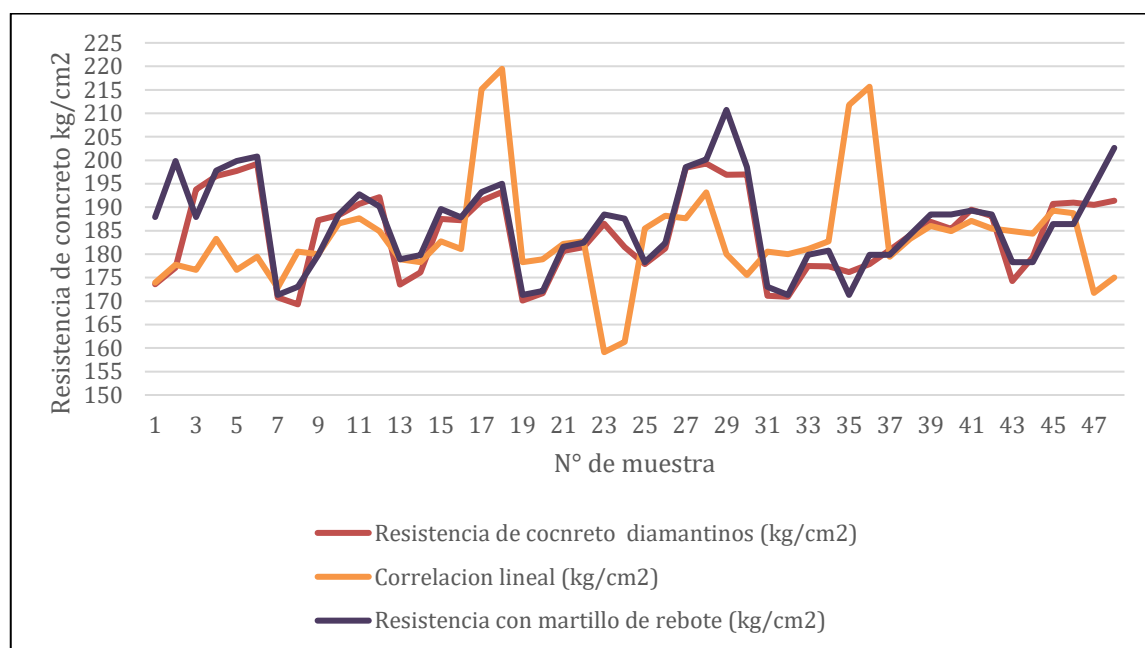
Gráfico 4

Comparación entre ensayos de laboratorio y la correlación

La variación porcentual de la resistencia a compresión obtenida mediante los ensayos de diamantina y esclerometría con respecto a la resistencia de diseño permite evaluar la calidad y uniformidad del concreto en las viviendas unifamiliares.

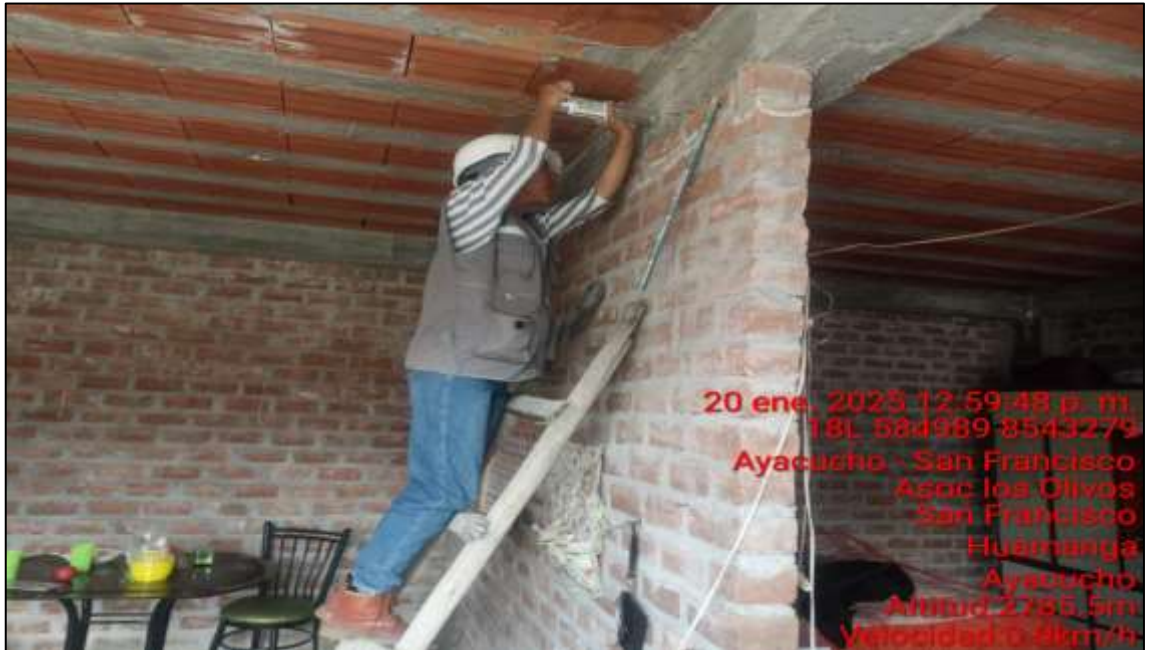
Figura 34

Ensayo con esclerómetro en viga

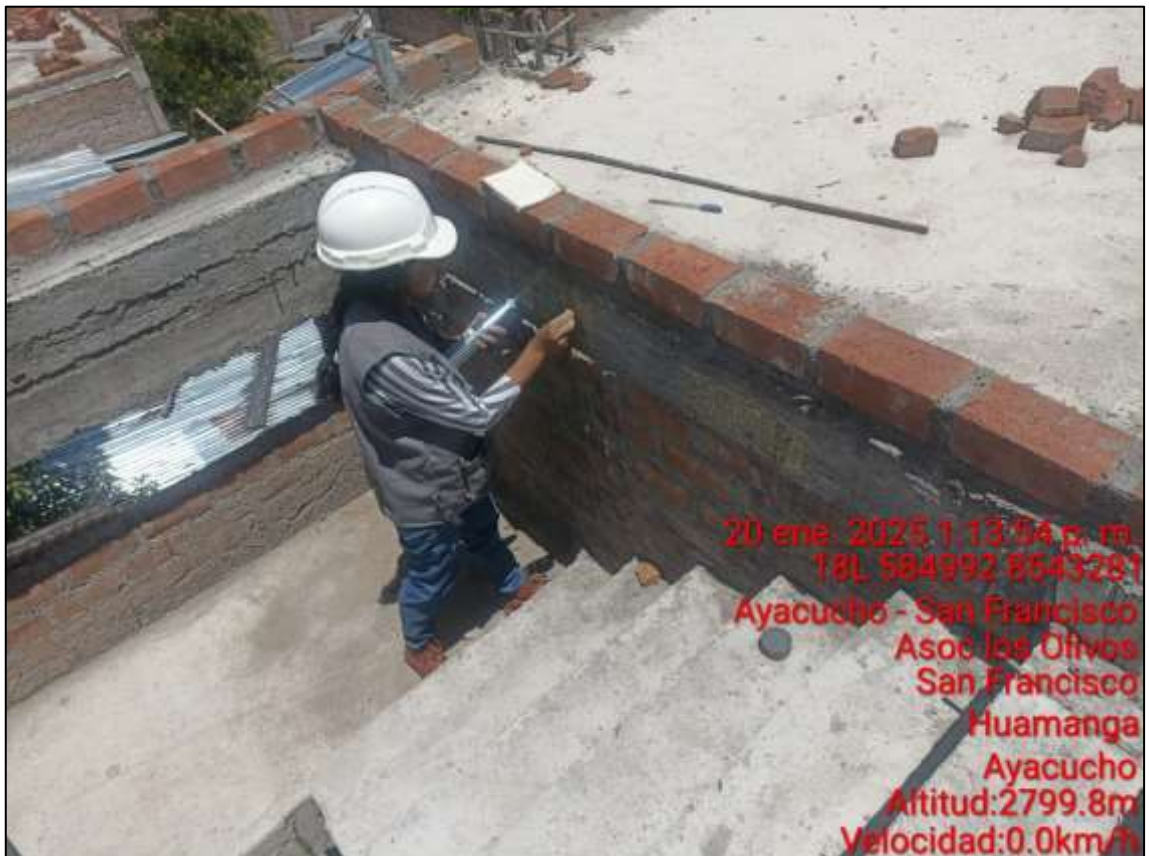
Figura 35

Ensayo esclerómetro en losa aligerada

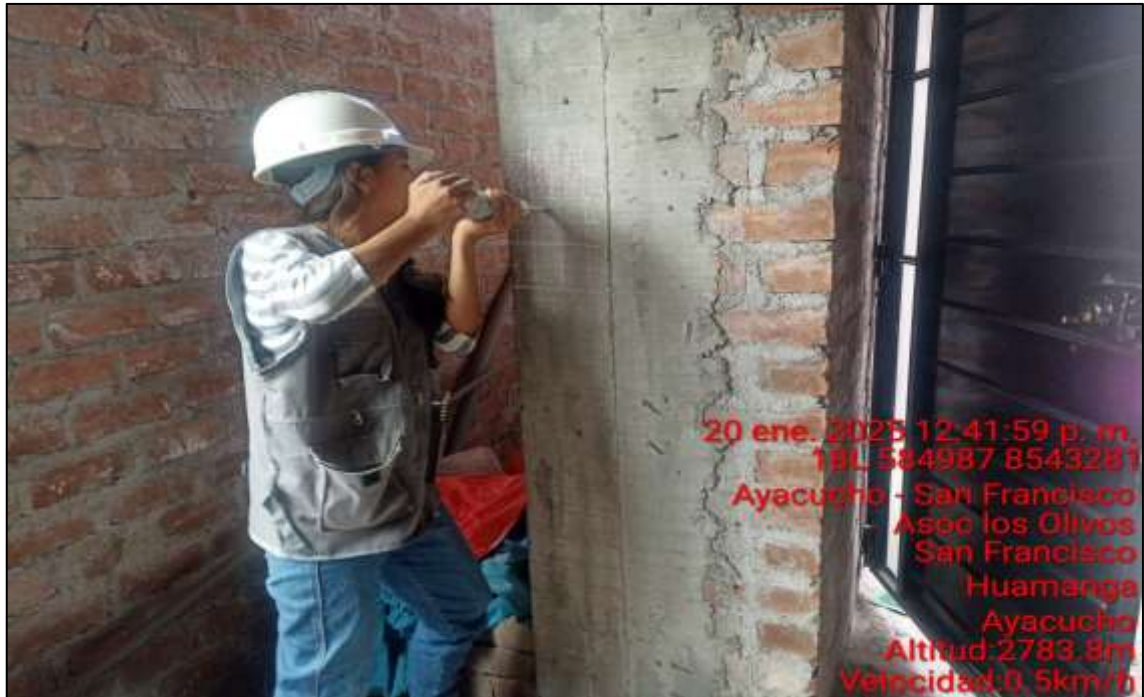
Figura 36

Ensayo con esclerómetro en columna

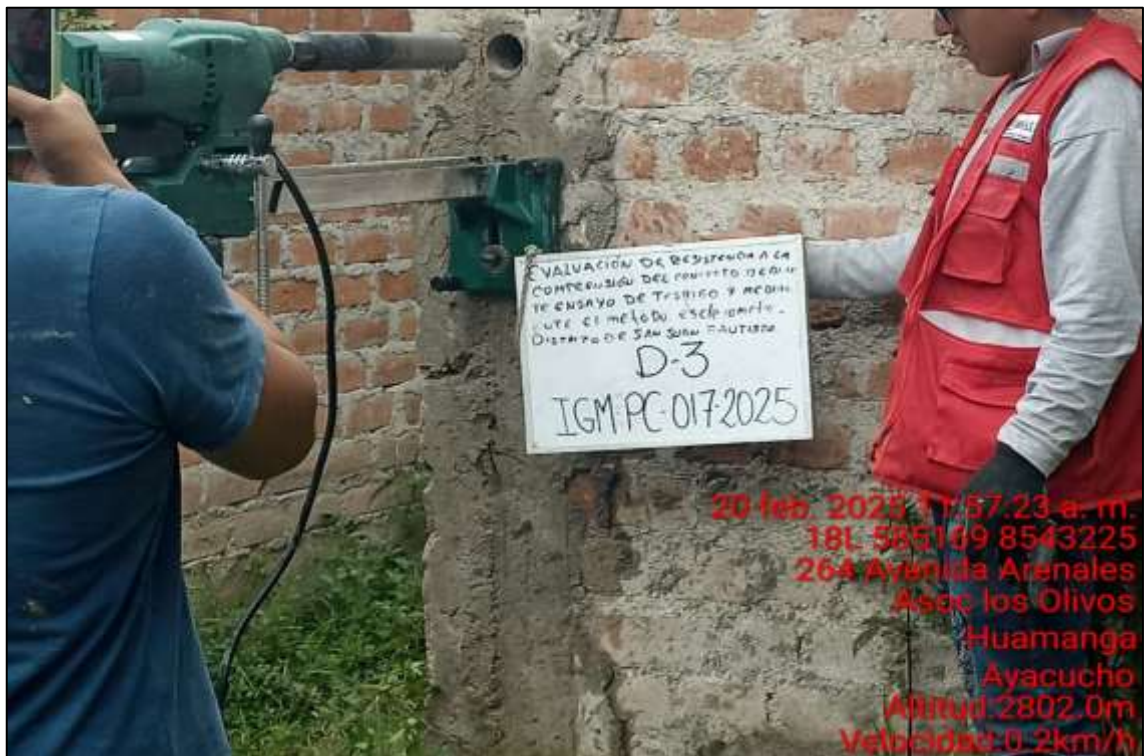
Figura 37

Extracción de núcleo diamantino en columna

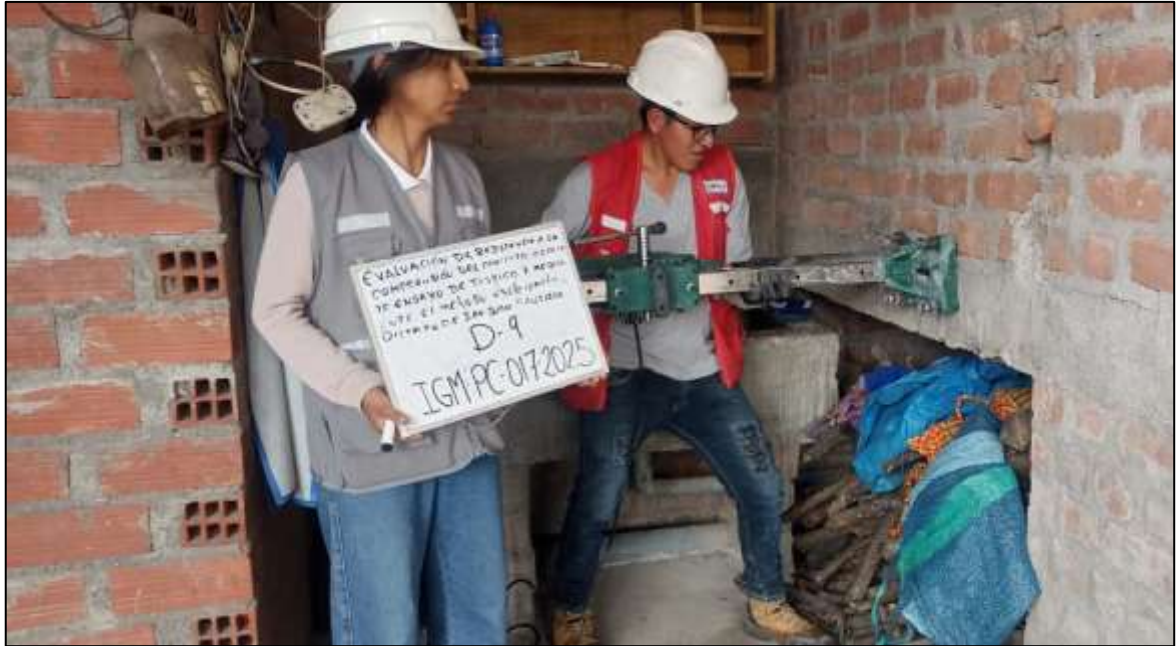
Figura 38

Extracción de núcleo diamantino en losa aligerada

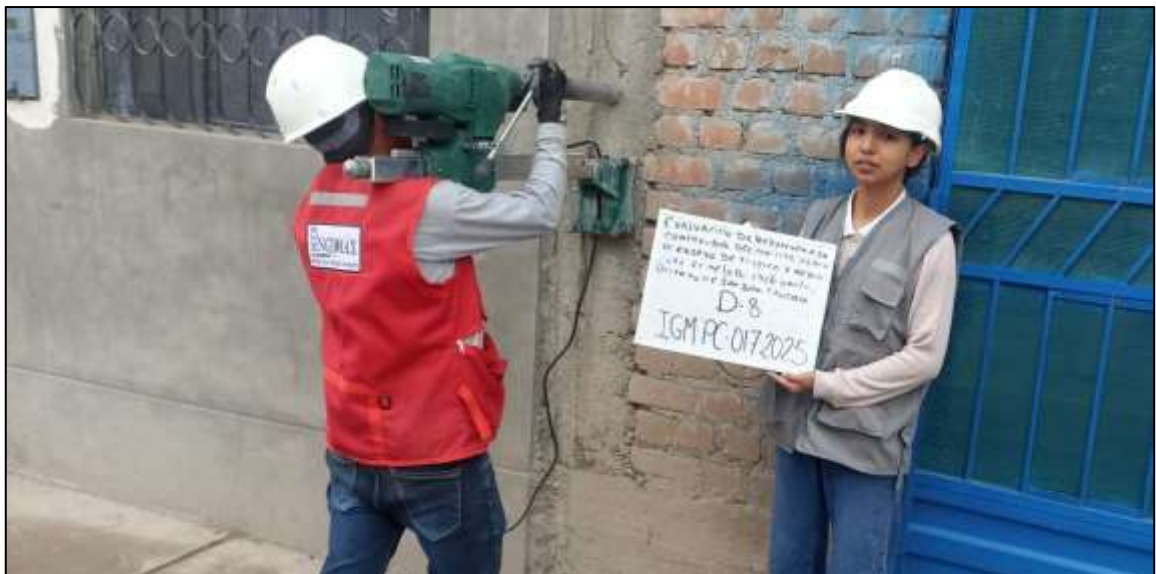
Figura 39

Extracción de núcleo diamantino en columna D-8

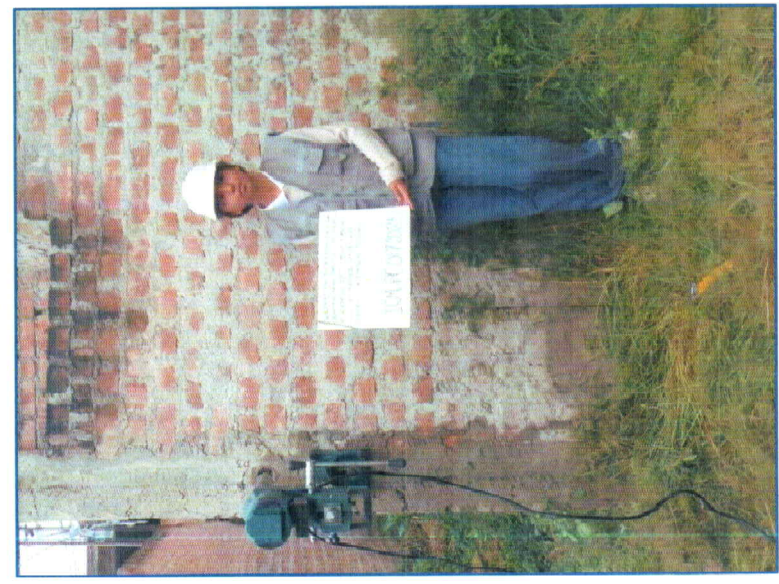
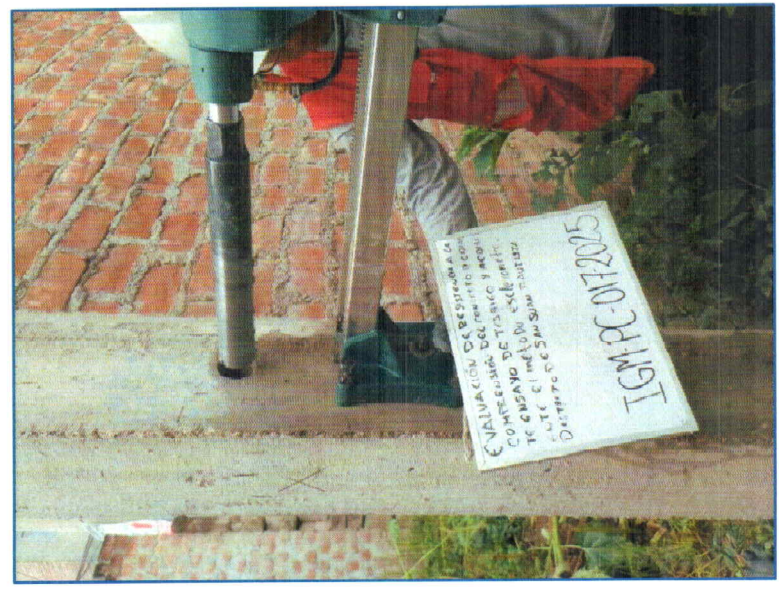
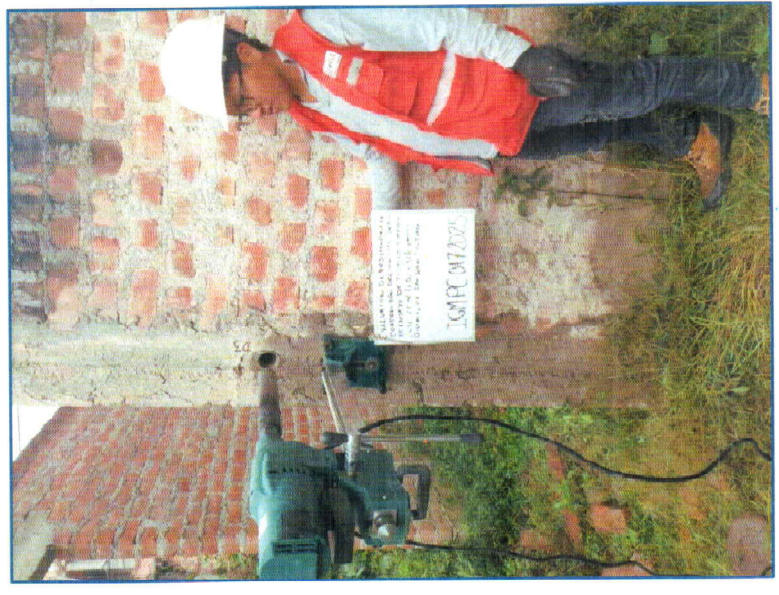
VISTAS DE EXTRACCIÓN DE CORAZONES DIAMANTINOS DE CONCRETO

Panel nº01.- Vista de perforación diamantina

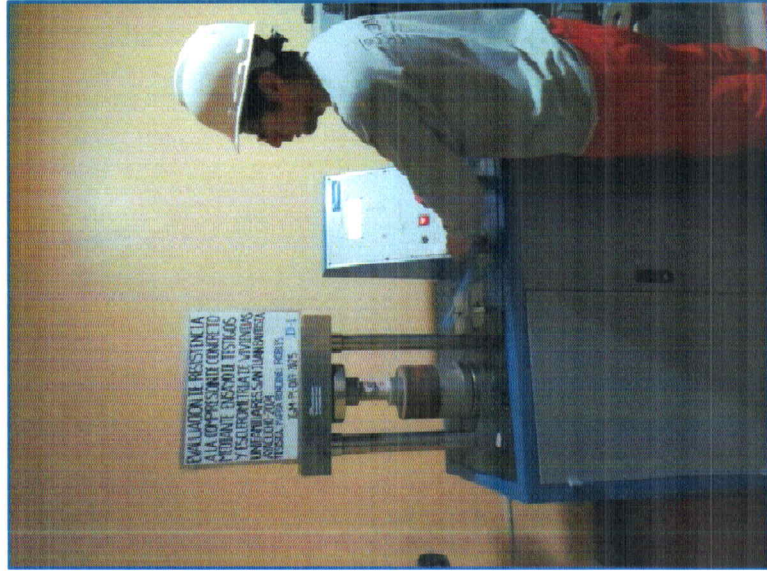
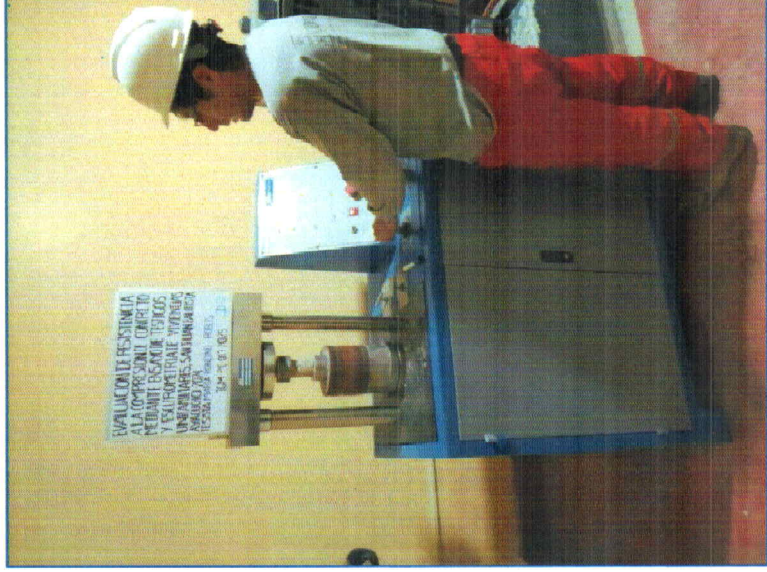
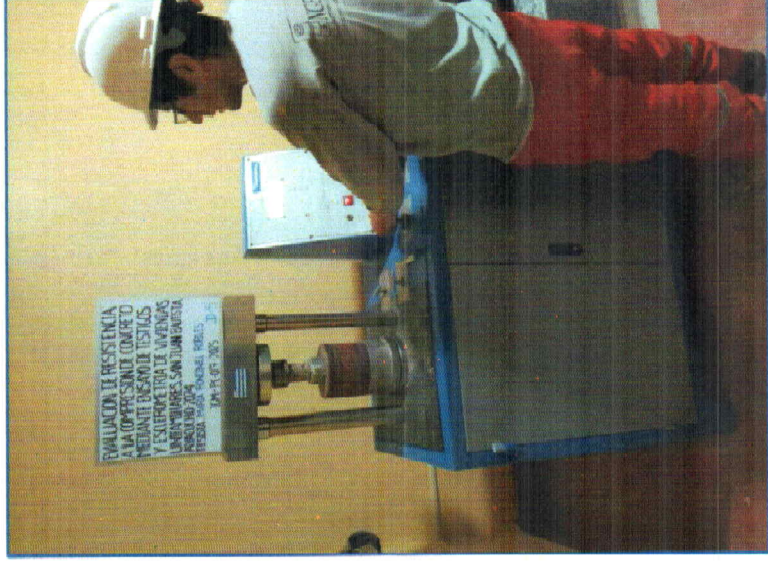
VISTAS DE LOS ENSAYOS DE RESISTENCIA A LA COMPRESION SIMPLE A LOS CORAZONES DIAMANTINOS DE CONCRETO

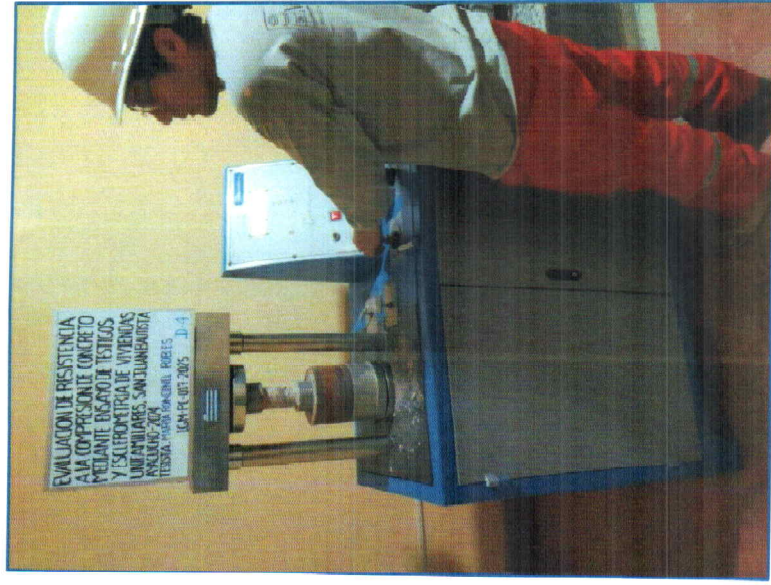
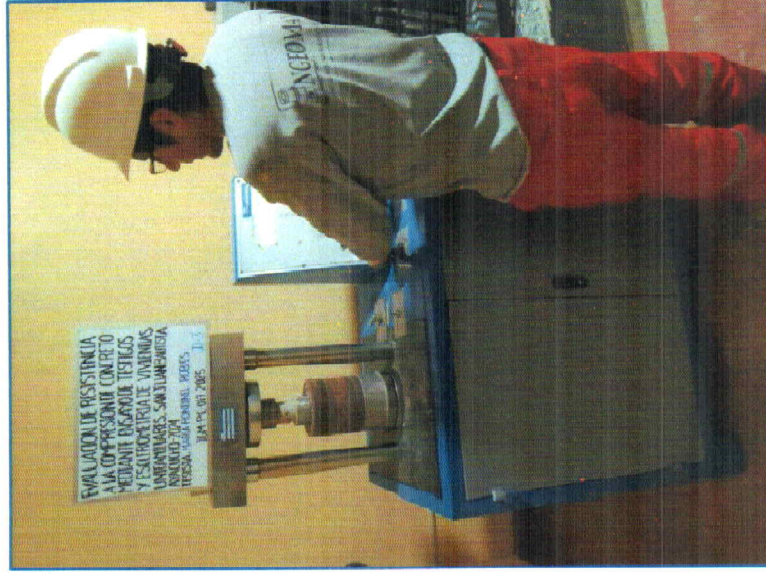
VISTAS DE LOS ENSAYOS DE RESISTENCIA A LA COMPRESION SIMPLE A LOS CORAZONES DIAMANTINOS DE CONCRETO

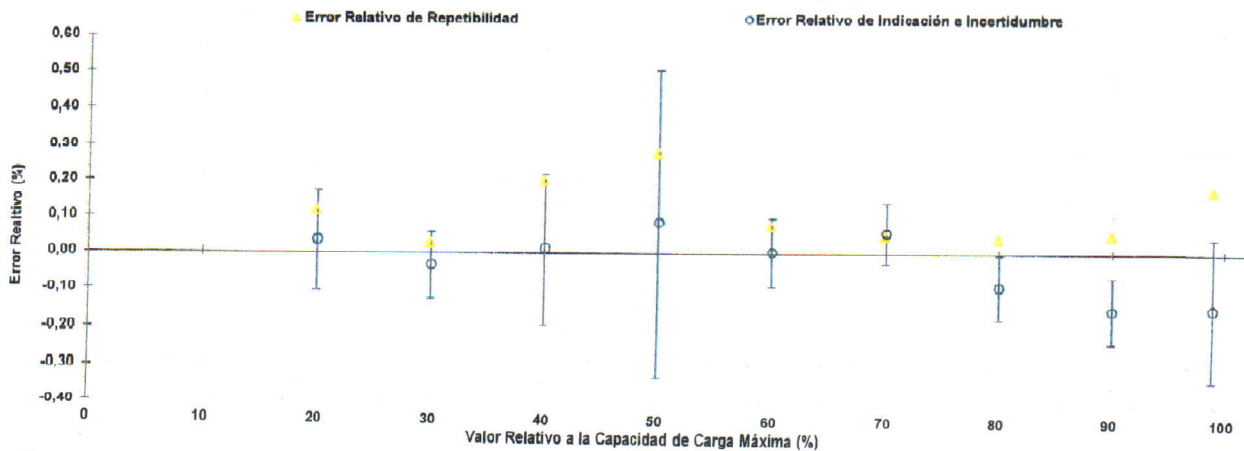
Figura 1. Representación gráfica de los resultados de la Calibración del IBC.
