Universidad Nacional de San Cristóbal de Huamanga

Facultad de Ingeniería de Minas, Geología y Civil

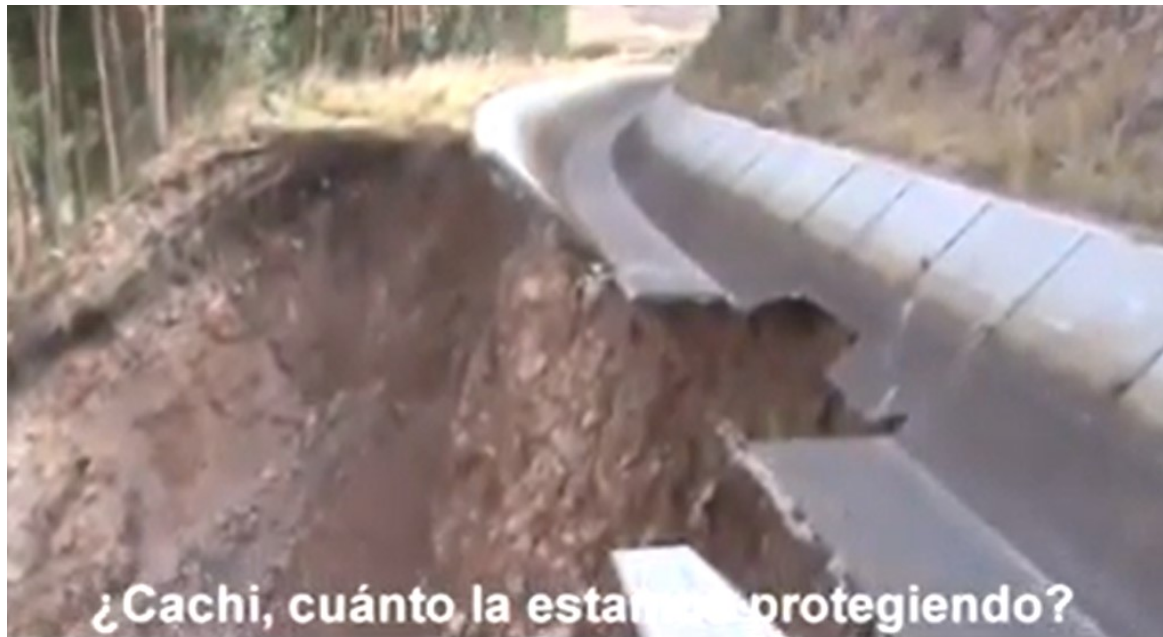
Figura 1 Colapso del canal en Km 17+000, Satica - Munaypata.

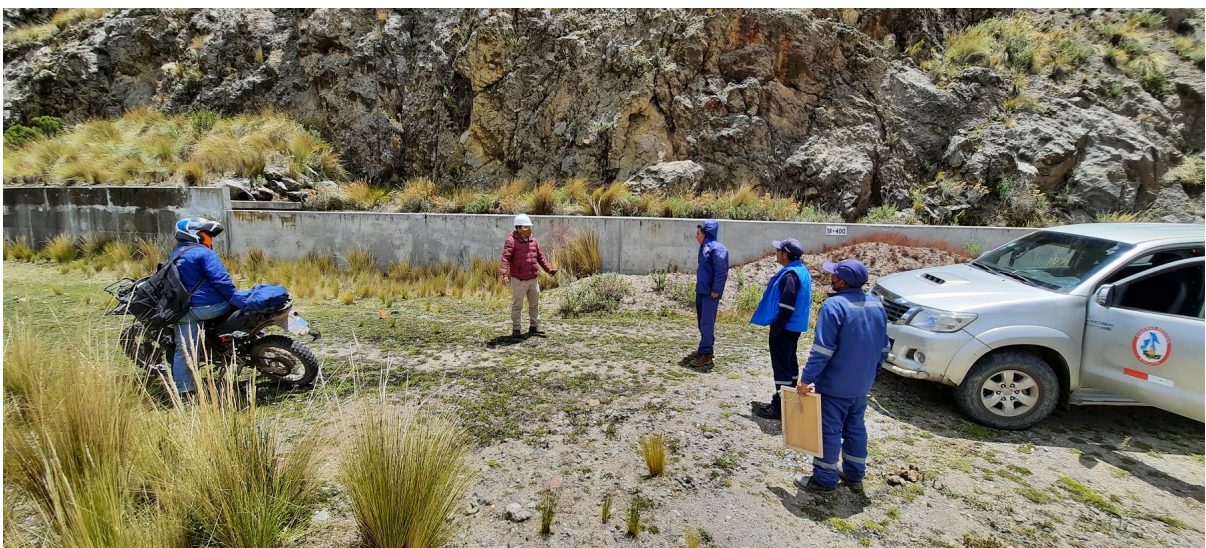
Figura 6 Reunión de coordinación en el canal del ex proyecto río cachi.

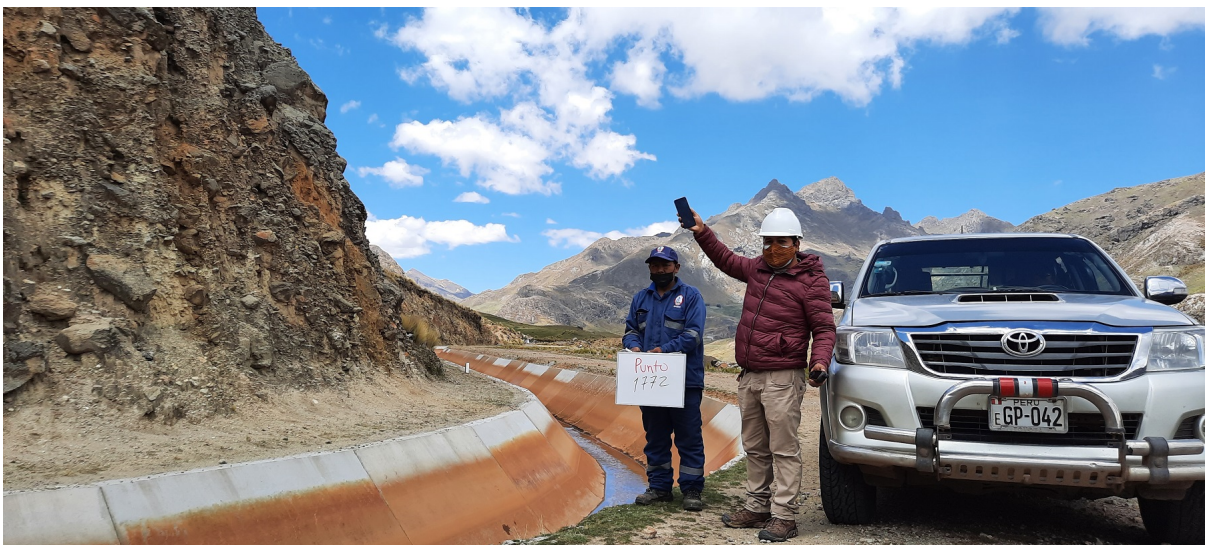
Figura 29 Punto 04 de la zona de riesgo tramo: Apacheta - Choccoro en el Canal del ex PERC.
Fuente: Elaboración Propia

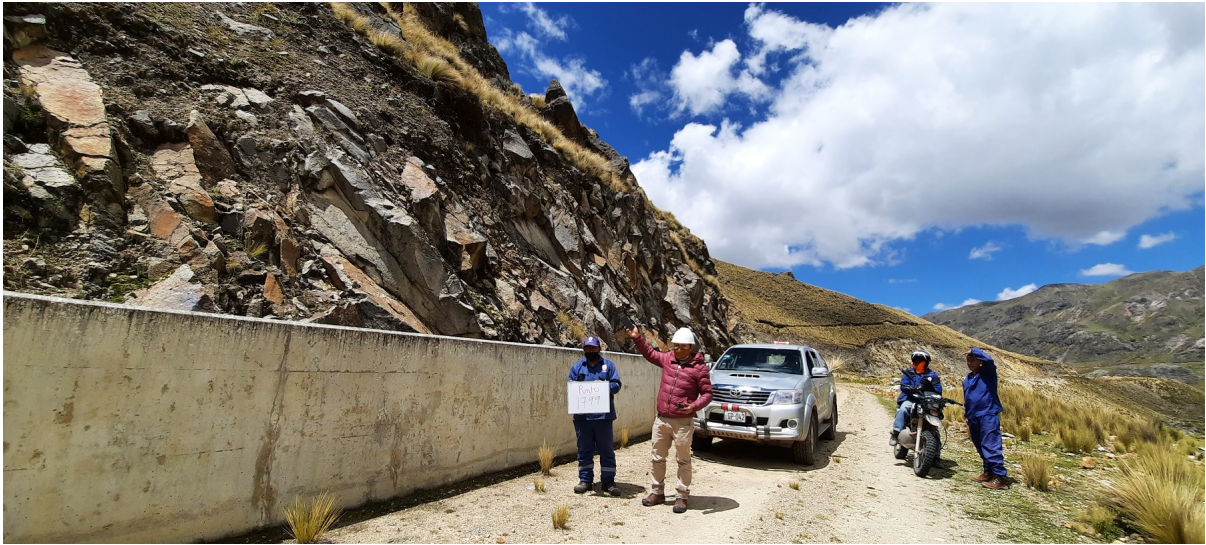
Figura 30 Punto 05 de la zona de riesgo tramo: Apacheta - Choccoro en el Canal del ex PERC.

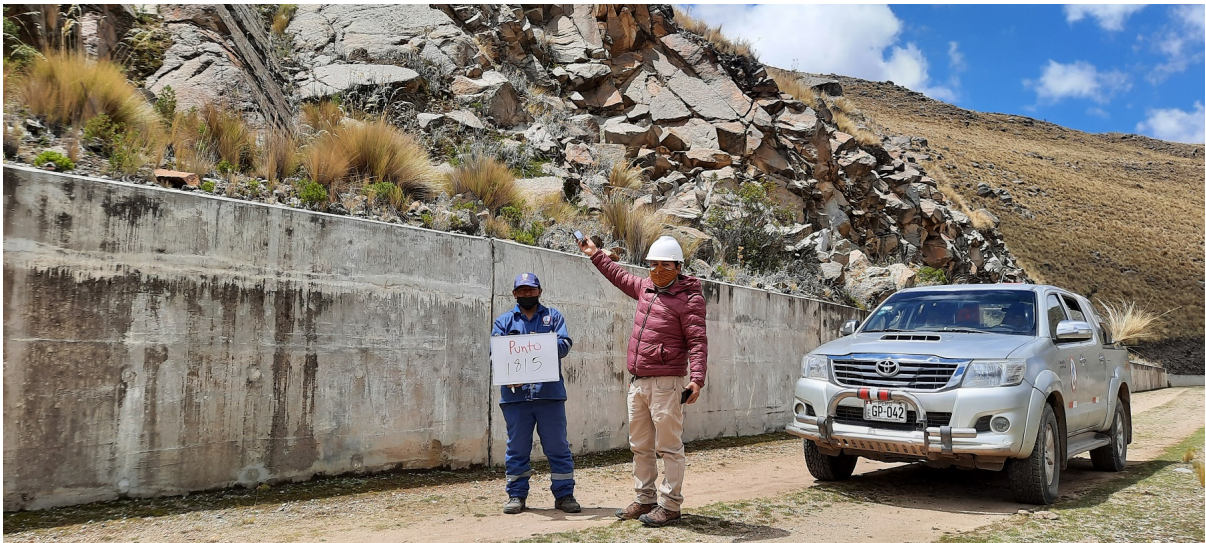
Figura 31 Punto 06 de la zona de riesgo tramo: Apacheta - Choccoro en el Canal del ex PERC.

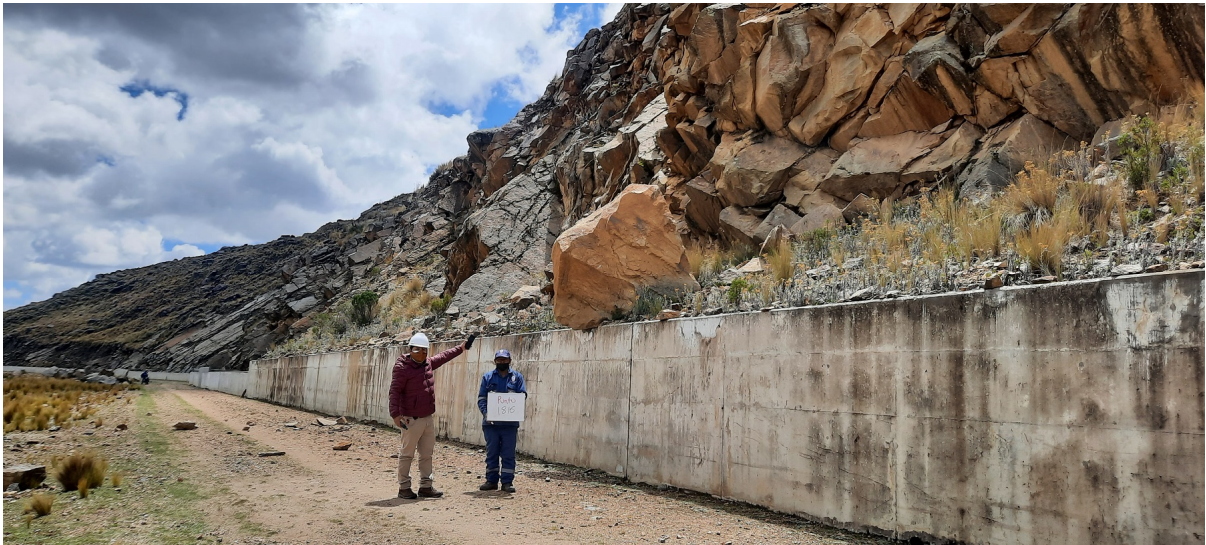
Figura 32 Punto 07 de la zona de riesgo tramo: Apacheta - Choccoro en el Canal del ex PERC.
Fuente: Elaboración Propia

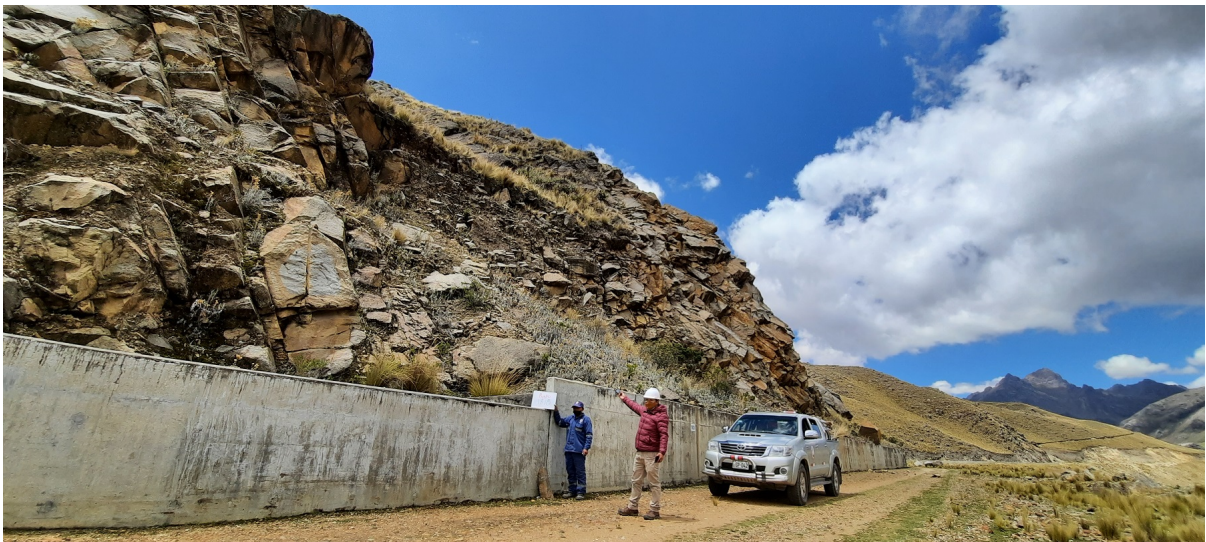
Figura 33 Punto 08 de la zona de riesgo tramo: Apacheta - Choccoro en el Canal del ex PERC.
Fuente: Elaboración Propia

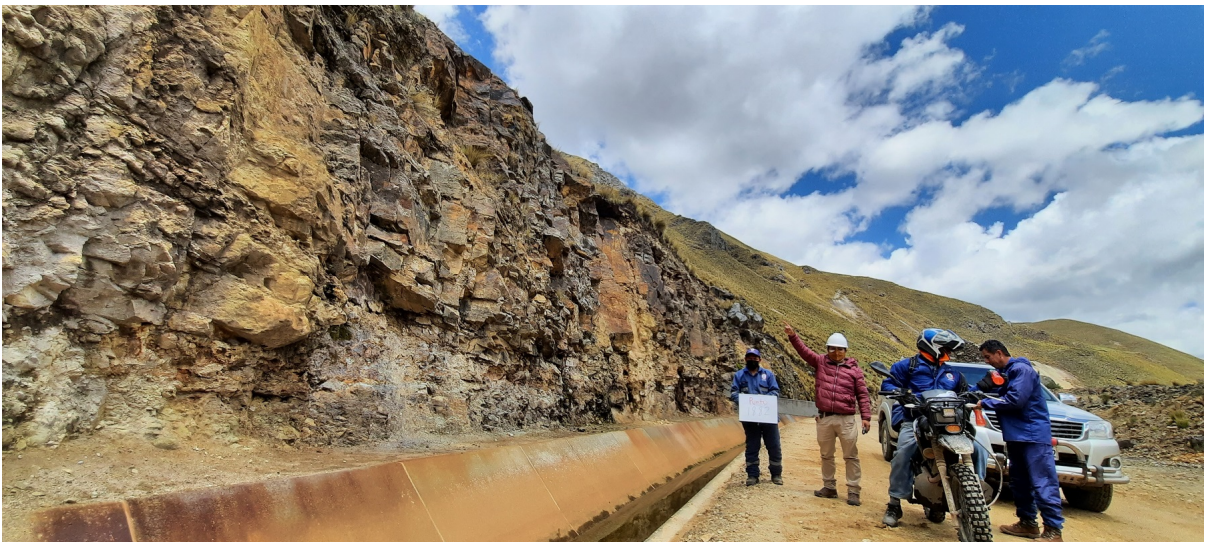
Figura 39 Punto 14 zona de riesgo tramo: Apacheta - Choccoro en el Canal del ex PERC.

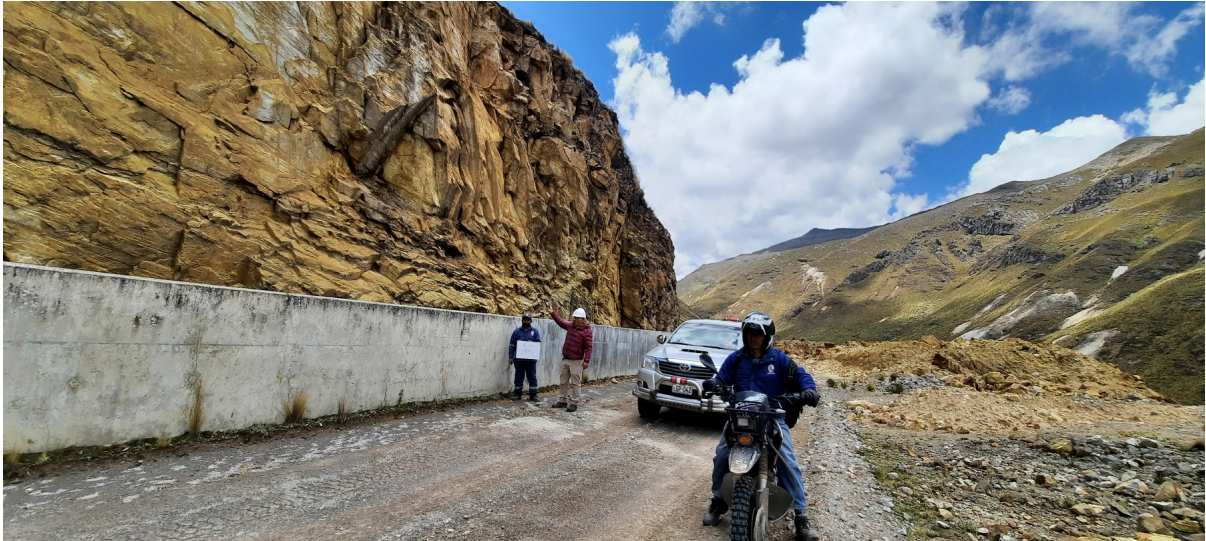
Figura 45 Punto 20 zona de riesgo tramo: Apacheta - Choccoro en el Canal del ex PERC.

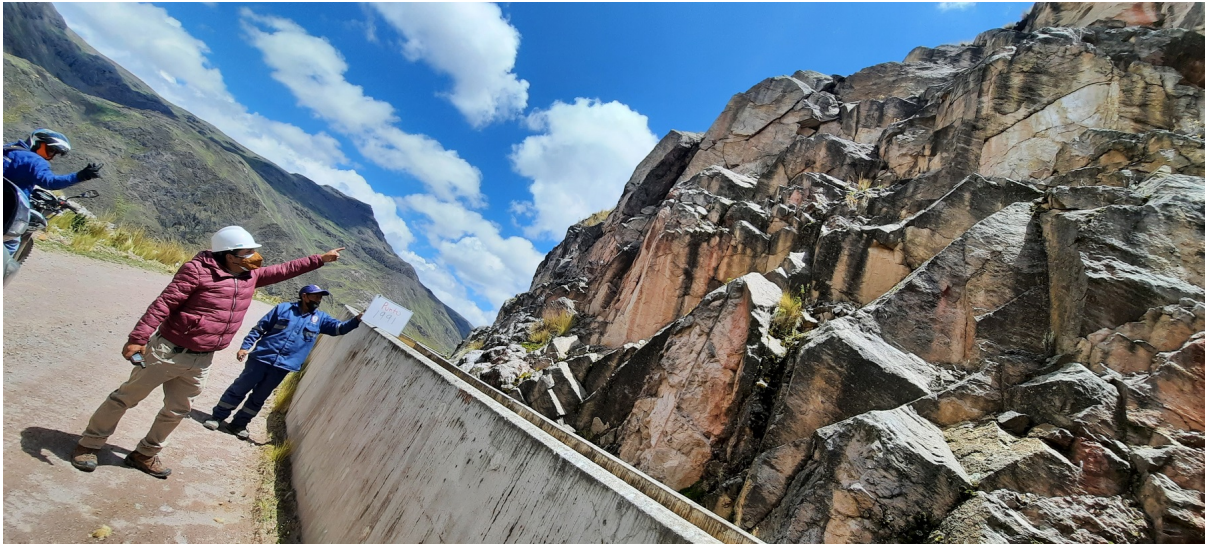
Figura 46 Punto 21 zona de riesgo tramo: Apacheta - Choccoro en el Canal del ex PERC.

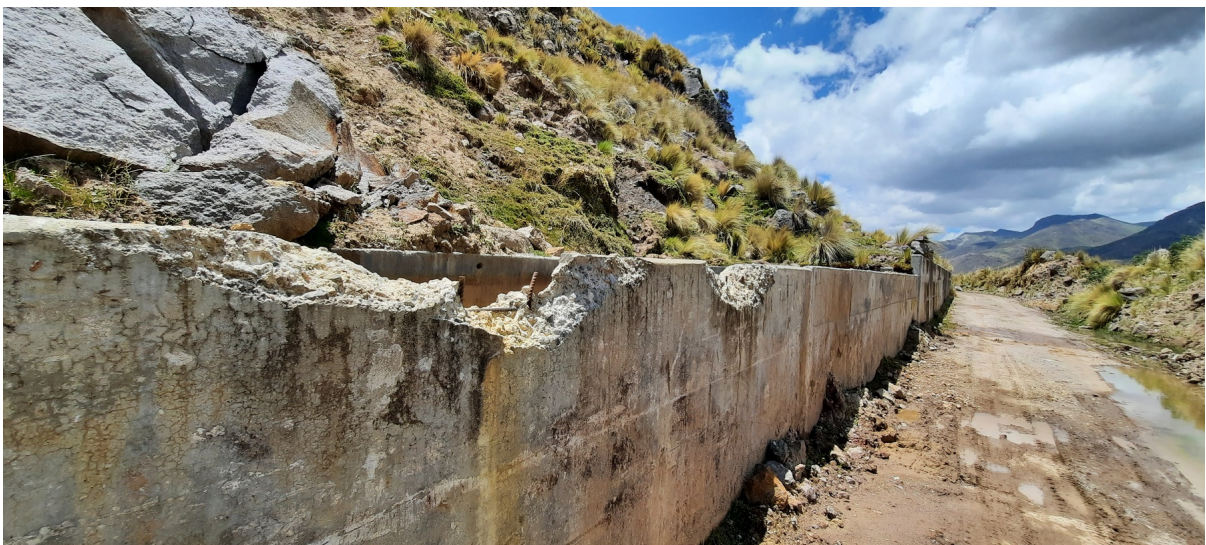
Figura 51 Punto 26 de la zonas de riesgo tramo: Apacheta - Choccoro en el Canal del ex PERC.

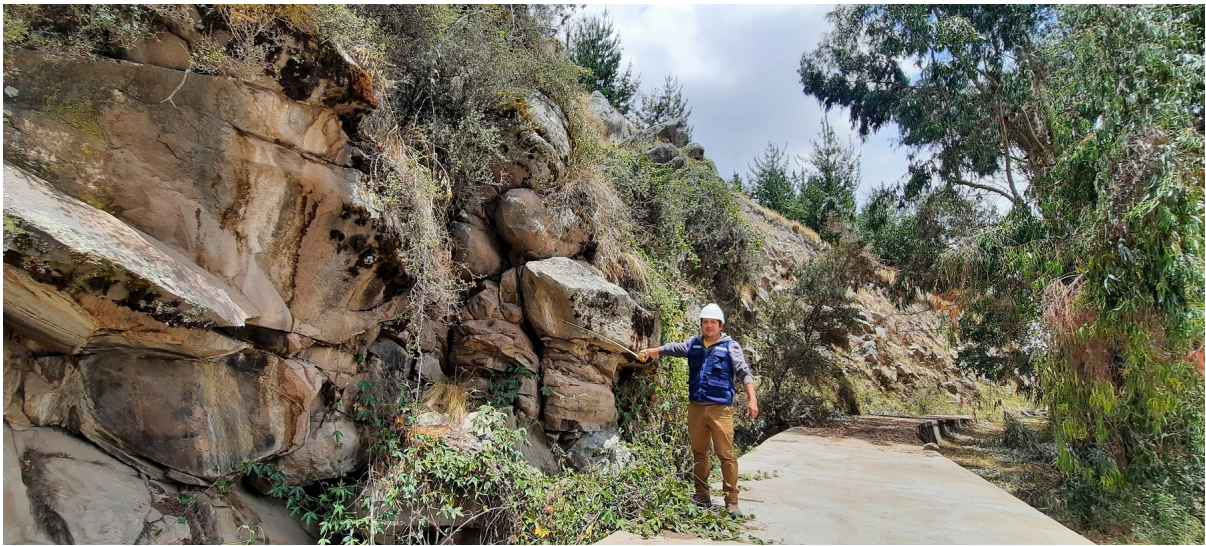
Figura 72 Punto : 44: Munaypata - Satica en el Canal del ex PERC.

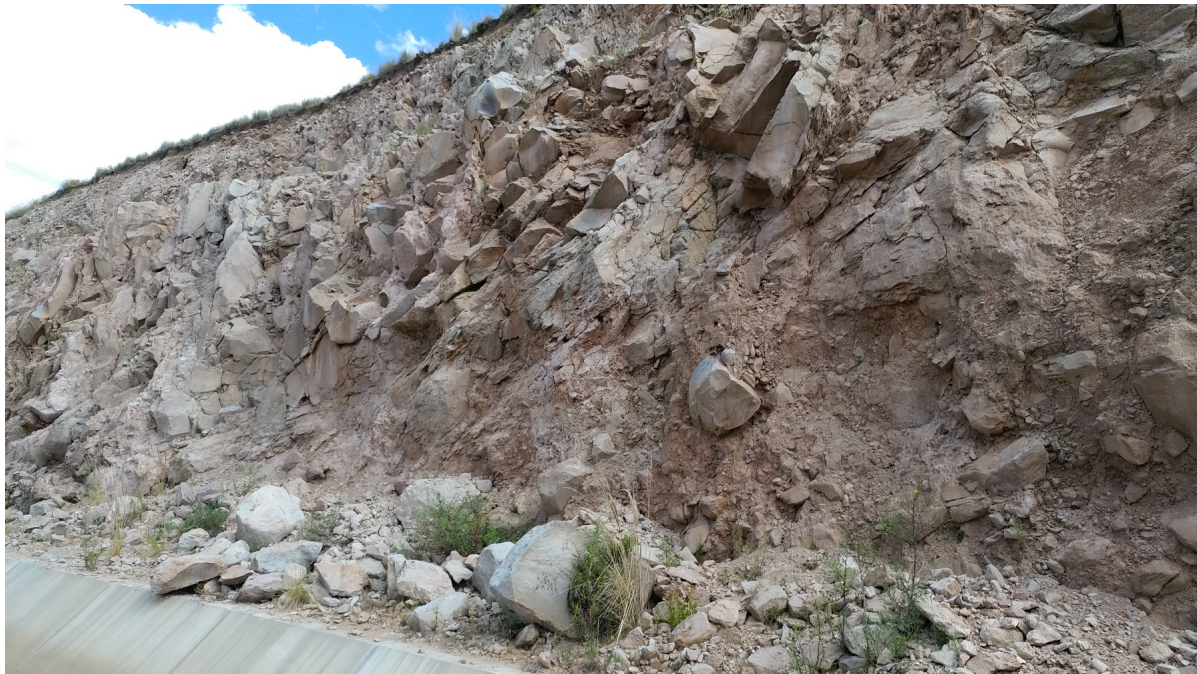
Figura 80 Punto 46 zona de riesgo en Satica KM 17+370, en el Canal del ex PERC.

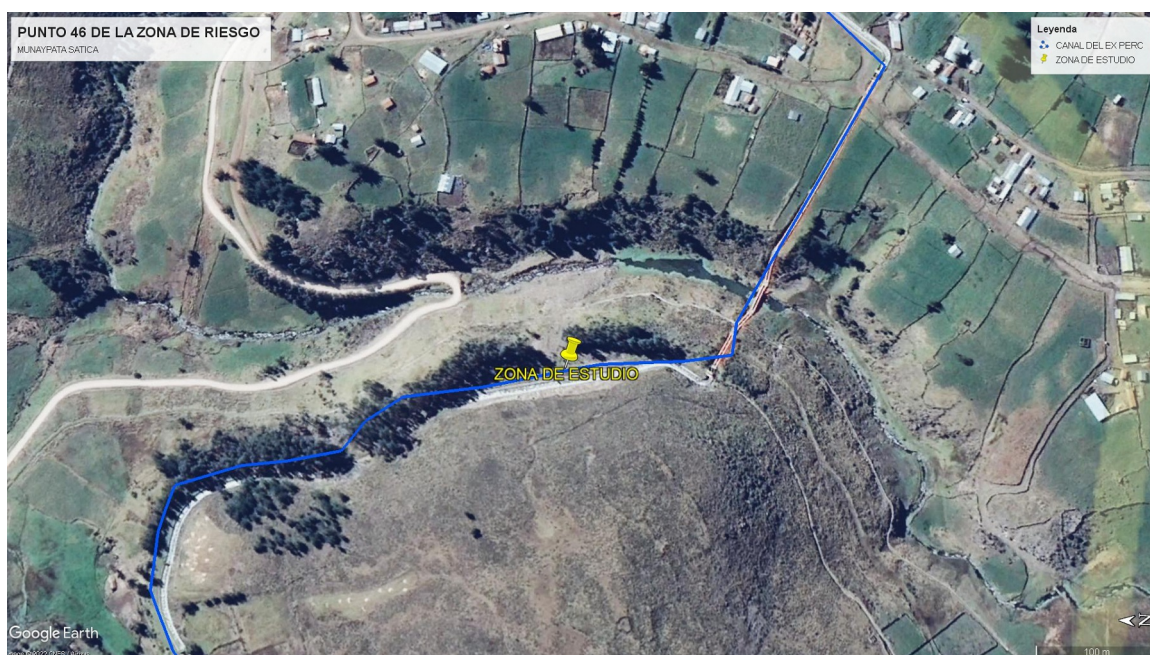
Figura 82 Ubicacion del sistema de alarma km 17.
