UNIVERSIDAD NACIONAL DE SAN  
CRISTÓBAL DE HUAMANGA

TESIS PARA OPTAR EL TÍTULO PROFESIONAL DE  
INGENIERO CIVIL

**EVALUACION DE LA SALUD ESTRUCTURAL  
EMPLEANDO EL ALGORITMO SFM-DMV EN EL  
PUENTE COLONIAL SAN SEBASTIAN DE AYACUCHO,  
2022.**

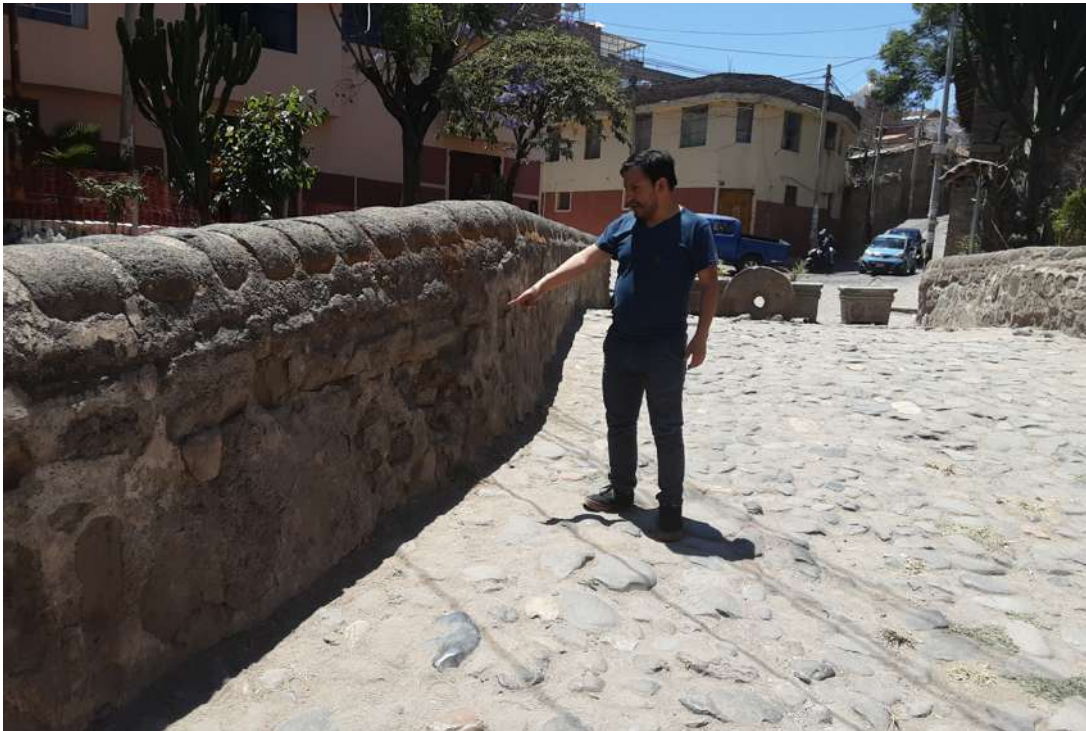
**Figura 3.2:** Daños estructurales en el puente San Sebastian.

de nuestro trabajo, se observó que hay desprendimiento de mortero en diferentes partes del puente San Sebastián también se observó fisuras de grandes dimensiones las cuales se procedió hacer las medidas con la cinta métrica, resaltar a su vez que el puente esta obstruido para evitar el paso vehicular ya que por los daños representa un peligro sirviendo a la fecha solo para tránsito vehicular. Por otro lado resaltar que existe partes del puente que están reparadas con concreto de manera artesanal por las personas que viven aledaños al puente San Sebastián.

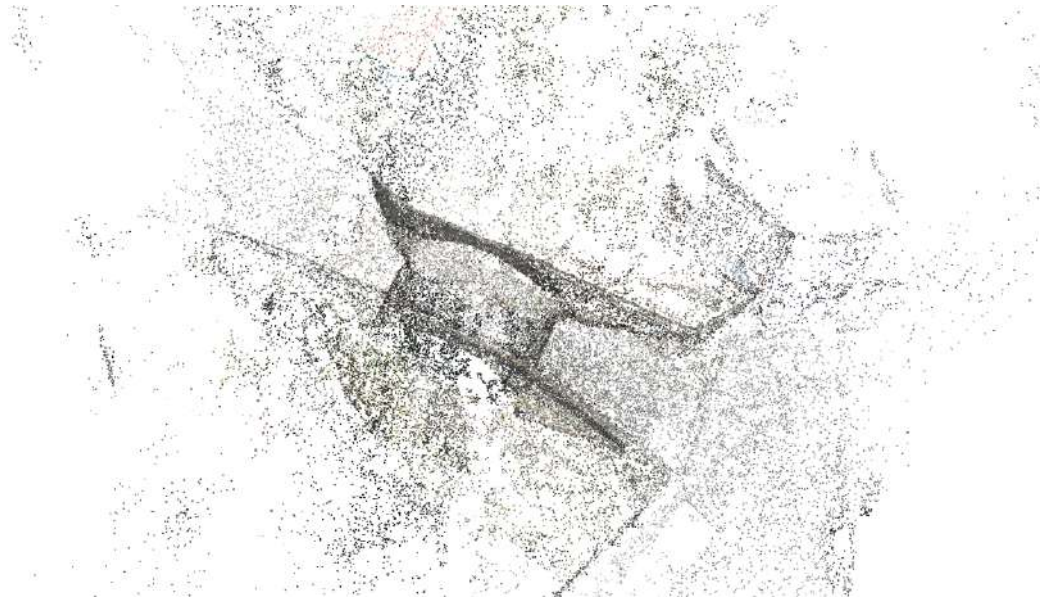
Figura 4.4: Nube de puntos esparcida.

Se procedió a la creación de la nube de puntos esparcida después de tener la unión de todas las imágenes en una sola, se prosigue a la creación de puntos esparcida, en este proceso también se realiza una limpieza de ruidos que no permitieron la toma de datos las cuales quedarán como huecos que posteriormente en la nube densa serán generadas por interpolación, se trabajó en el datum WGS 84 en total los puntos que se tuvo fueron 56,882 de 71,777 ya que algunos puntos se perdieron por el ruido de las imágenes este proceso tardó aproximadamente 60 segundos.

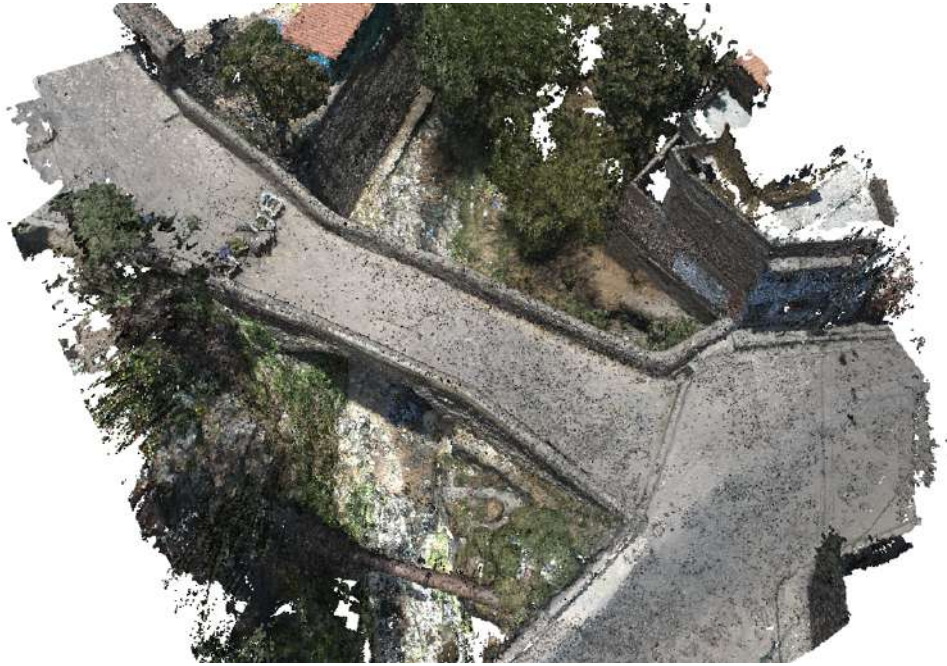
Figura 4.5: Nube de puntos densa.

El siguiente paso consiste en la creación de una nube densa de puntos que nos servirá para la construcción de la malla del modelo 3D. Se generó una nube de puntos donde se seleccionó la calidad con la que decidimos construir nuestra nube de puntos. La nube de puntos densa se genera a partir de nube de puntos esparcida, este proceso consiste en la generación de mayor cantidad de puntos para lograr llenar los huecos dejados de la limpieza de ruidos realizada en las imágenes lo logro en total tener 19,872,124 puntos este trabajo se realizó en calidad media ya que a mayor calidad se requiere mas capacidad del la computadora este proceso de generación de nube de puntos denso tardo 8 minutos con 53 segundos.

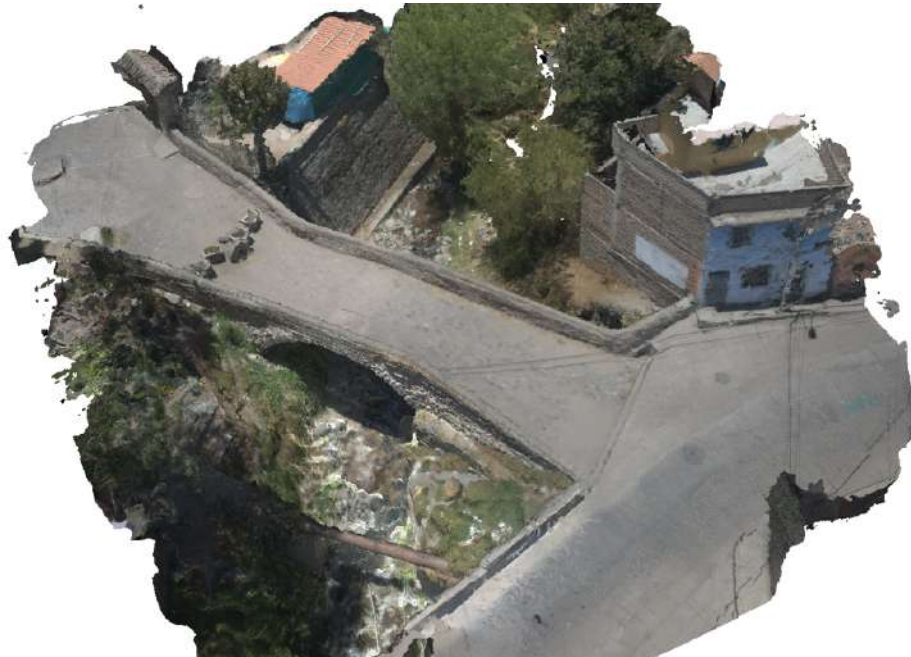
**Figura 4.8:** Malla de triángulos generados.

por ende más detalle del terreno. Este proceso ayuda a liberar espacio en el procesador de la computadora, cargando los datos en forma escalonada, coloca textura a la malla poligonal buscando obtener una representación más “realista” del terreno.

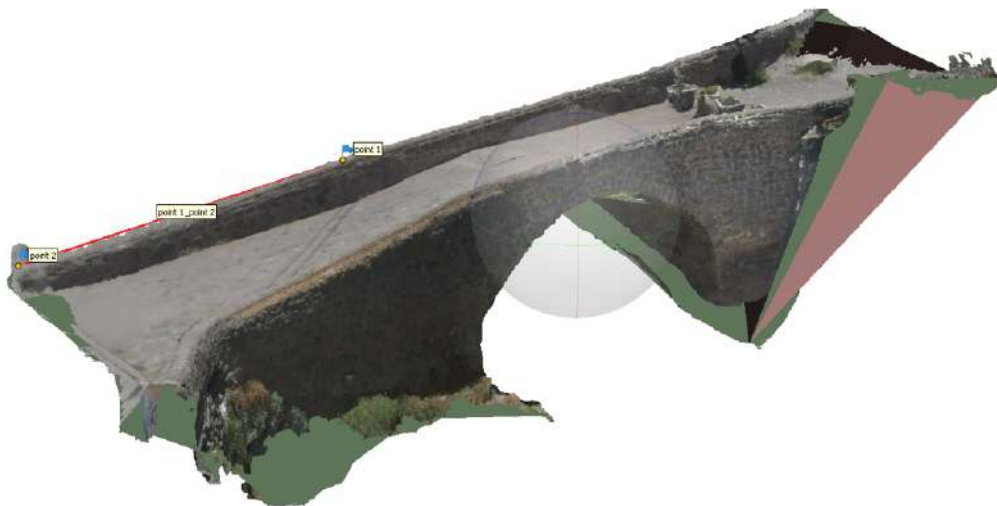
Figura 4.9: Modelo 3D generado del puente San Sebastian.

En esta fase se logra la generación del modelo 3D del Puente San Sebastián analizado, con el cual posteriormente se realizará el análisis e inspección de patologías presentes en la estructura, también nos servirá para diagnosticar el estado de conservación que tiene el puente San Sebastián analizado.

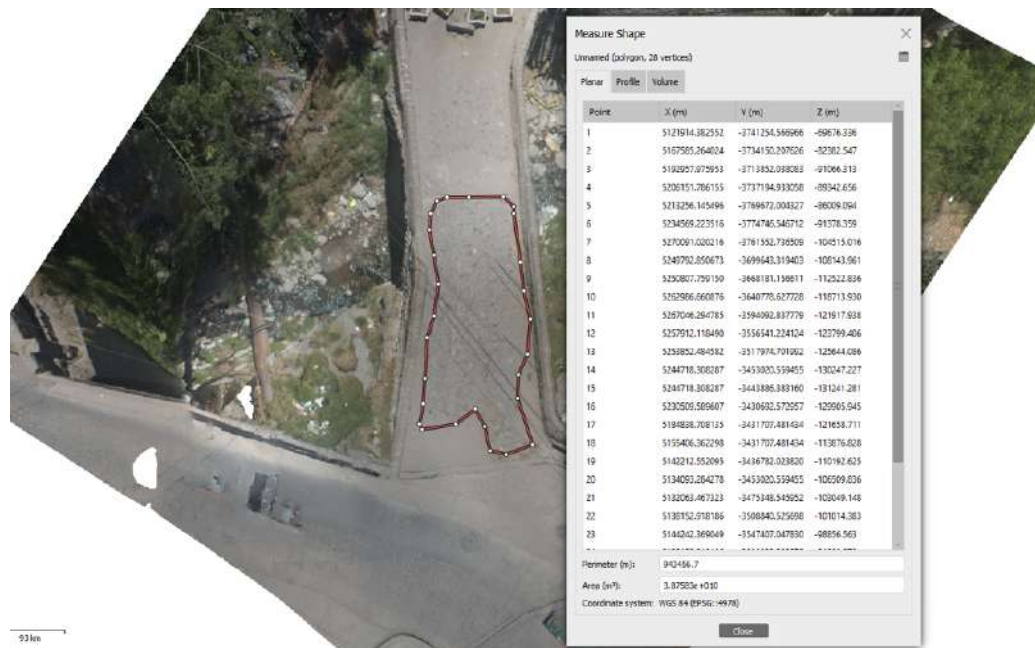
Figura 4.14: Calculo de área y volumen de fallas del puente San Sebastián.

Realizando el mismo calculo y multiplicando por el mismo factor de conversión se tiene un área de 35.084 m<sup>2</sup>, y a la vez se tuvo un perímetro de 28.39 m.

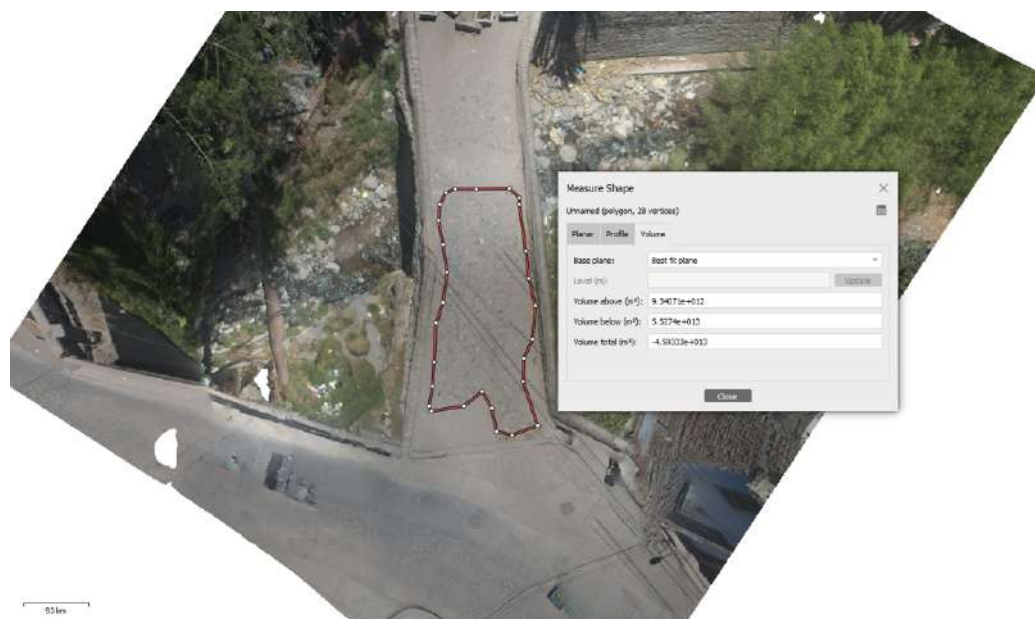
Figura 4.15: Calculo de área y volumen de fallas del puente San Sebastián.

Realizando el mismo calculo y multiplicando por el mismo factor de conversión se tiene de 1.251 m<sup>3</sup>, fue el volumen de la falla encontrada en la superficie del puente.

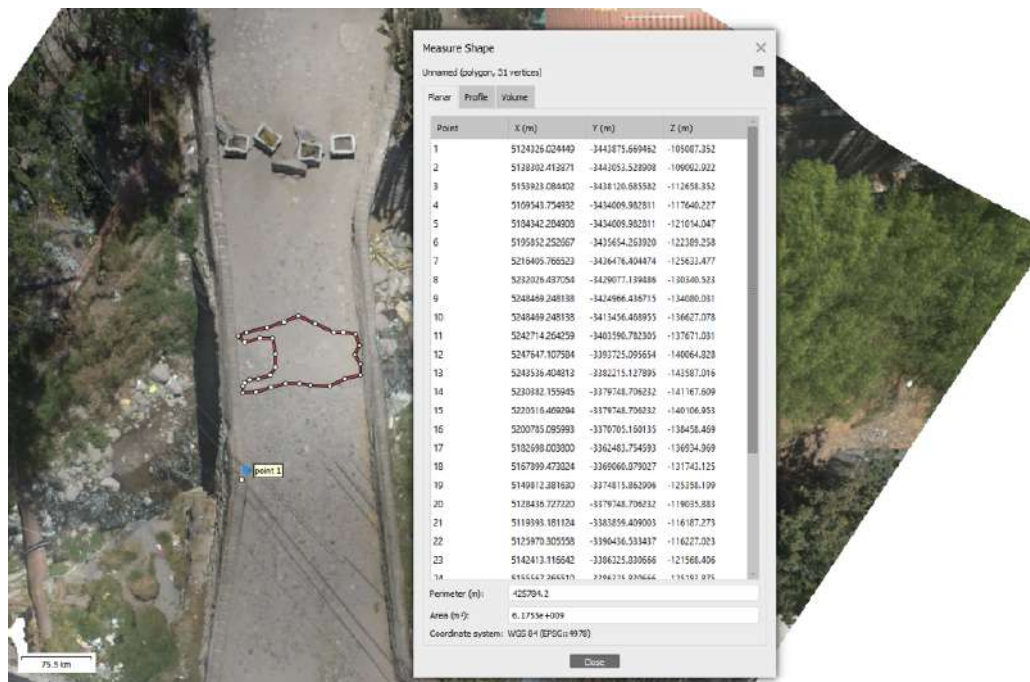
Figura 4.18: Calculo de área y volumen de fallas del puente San Sebastián.

Realizando el mismo calculo y multiplicando por el mismo factor de conversión se tiene un área de 1.56 m<sup>2</sup>, y a la vez se tuvo un perímetro de 5.599 m.

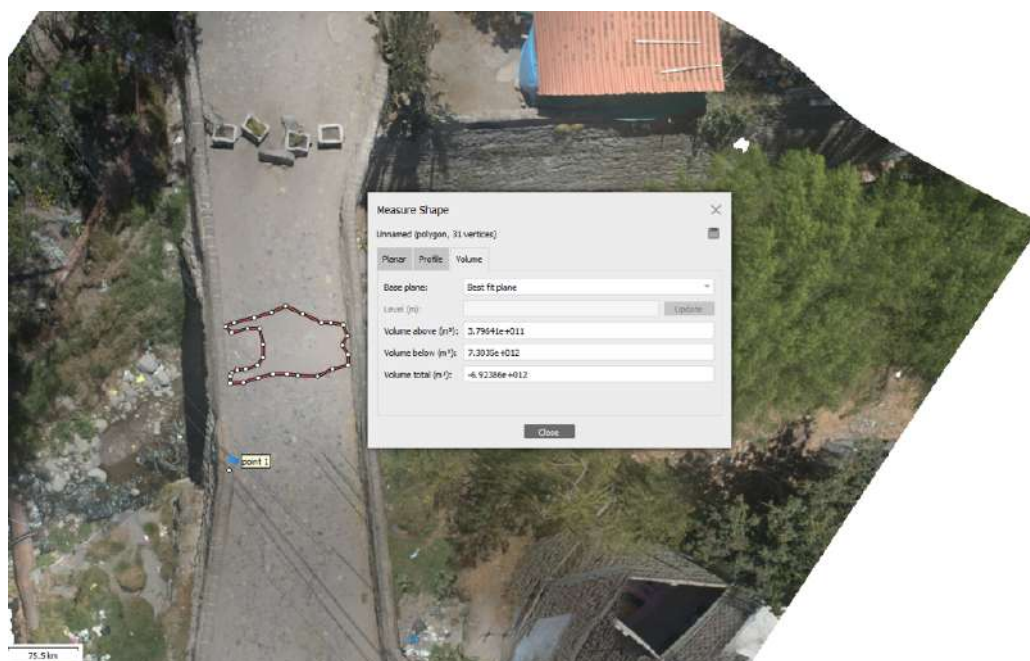
Figura 4.19: Calculo de área y volumen de fallas del puente San Sebastian.

Realizando el mismo calculo y multiplicando por el mismo factor de conversión se tiene de 0.0136 m<sup>3</sup>, fue el volumen de la falla encontrada en la superficie del puente.

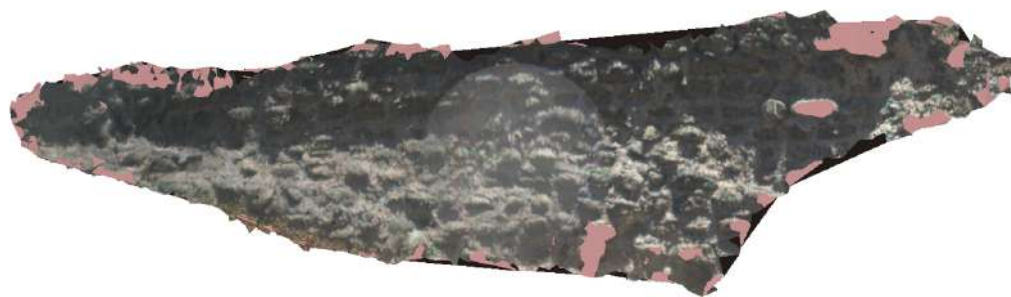
Figura 4.23: Falla lateral.

Realizando el mismo calculo y multiplicando por el mismo factor de conversión se tiene un área de 27.90 m<sup>2</sup>, y un volumen de falla de 1.024 m<sup>3</sup>.

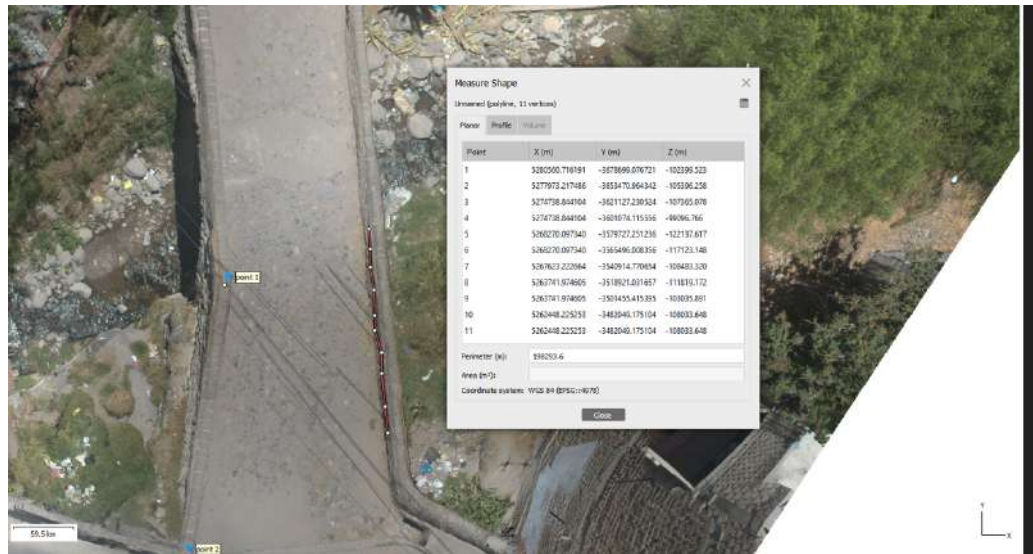
Figura 4.24: Falla lateral.

la dimensión de la fisura encontrada en el puente San Sebastián utilizando el mismo factor de conversión fue de 5.73 m.

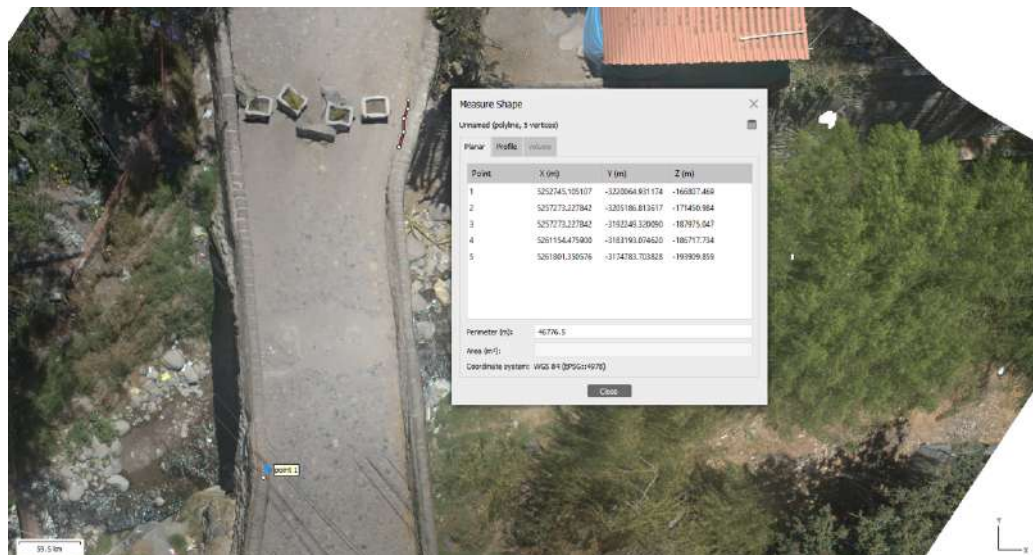
Figura 4.25: Falla lateral.

la dimensión de la fisura encontrada en el puente San Sebastián utilizando el mismo factor de conversión fue de 1.40 m.

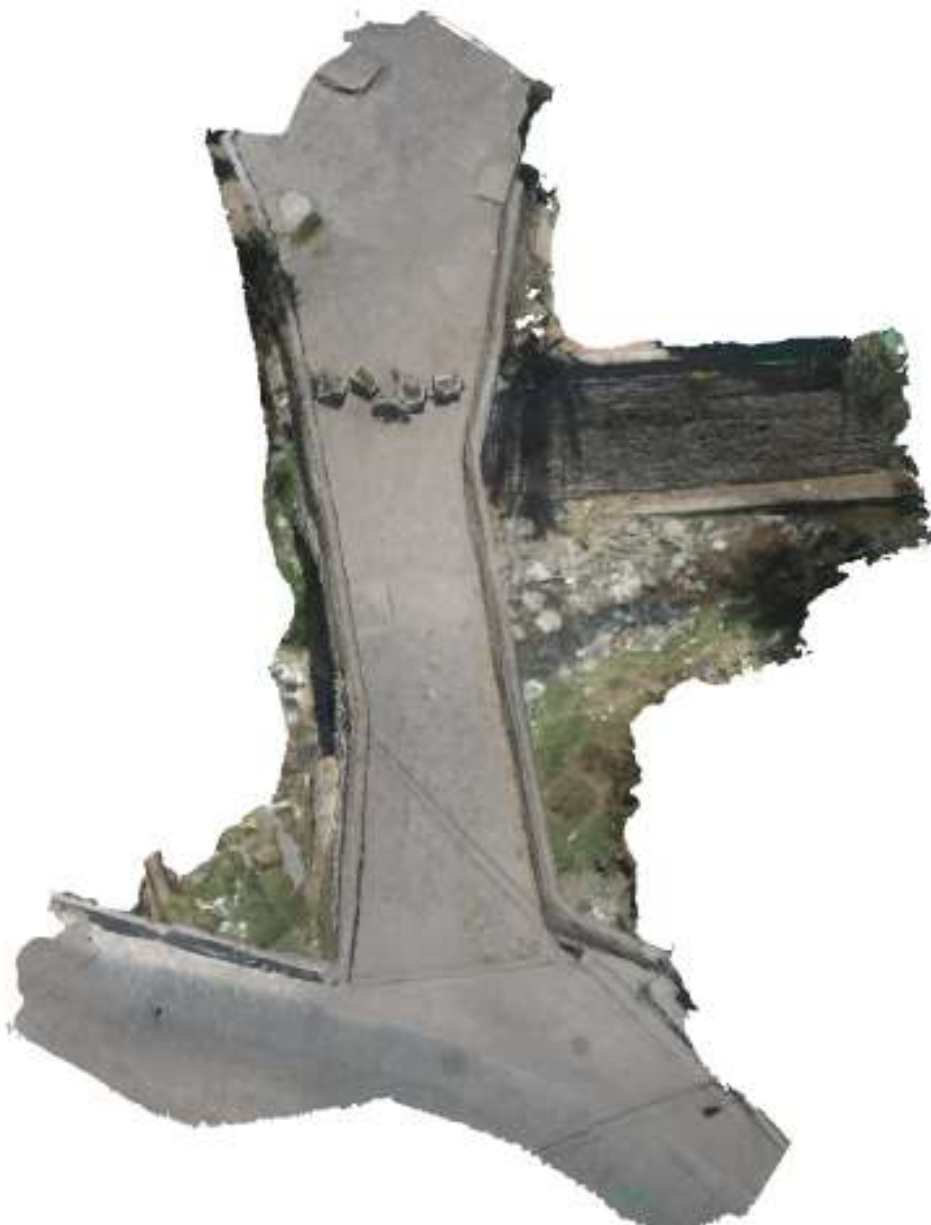
Figura A.1: Reporte del programa agisoft Metashape.

Processing Report Presa Palcca  
22 November 2022
