**UNIVERSIDAD NACIONAL DE SAN CRISTÓBAL
DE HUAMANGA**

TESIS:

**Evaluación de pérdidas prematuras y su incidencia en el rendimiento
de los accesorios de la columna de perforación en taladros largos en
la UO San Cristóbal, CIA Minera Volcan S.A.A., 2023**

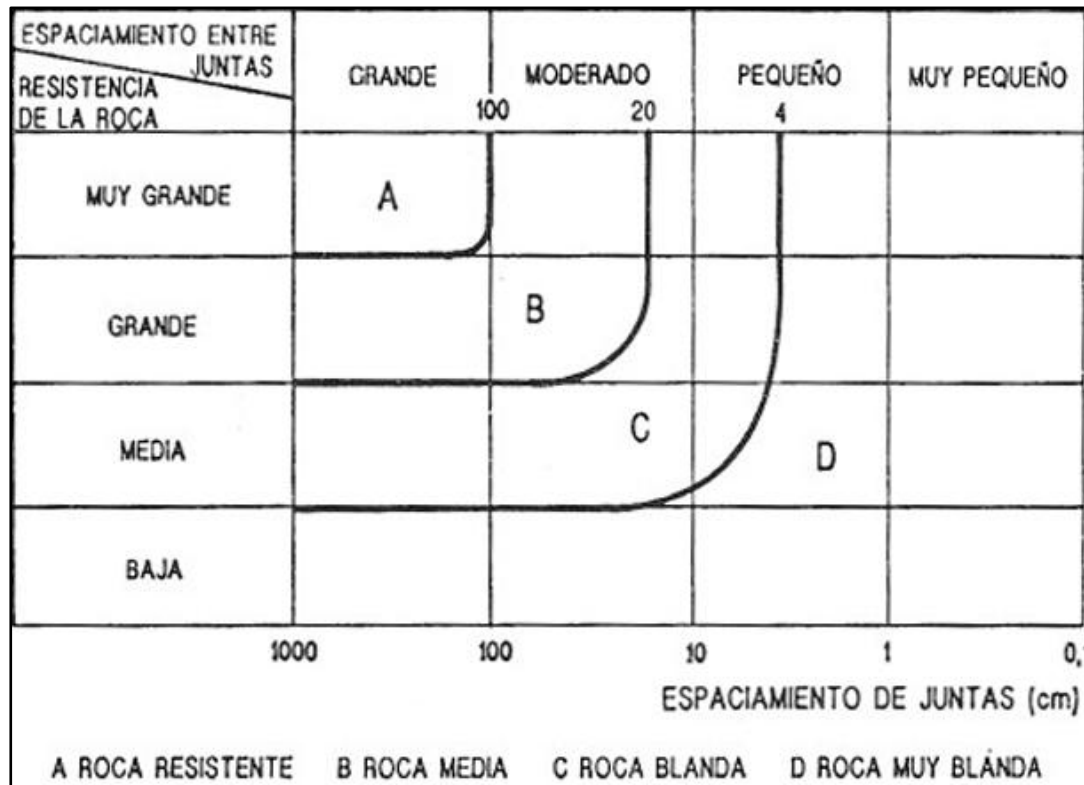
Clasificación del macizo rocoso a partir del espaciamiento entre juntas y la resistencia del material rocoso.

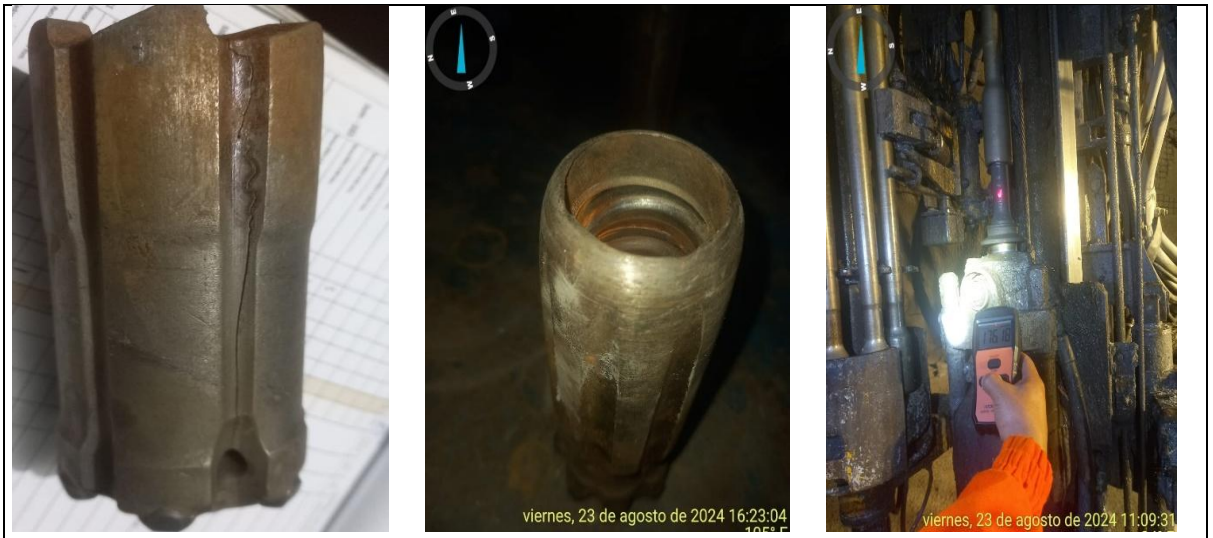
Rajadura en el borde de las brocas

Procedimiento erróneo al querer colocar la broca y perforar sin que esté bien fijada y percutar demasiado al momento de empezar la perforación. Mal emboquillado al momento de iniciar la perforación de un taladro. La broca presenta despostillamiento en la parte inicial de la rosca y mala práctica de querer corregir el paralelismo cuando ya se está perforando más de un pie que ocasiona pandeamiento de la barra y rotura de broca. (p. 3)

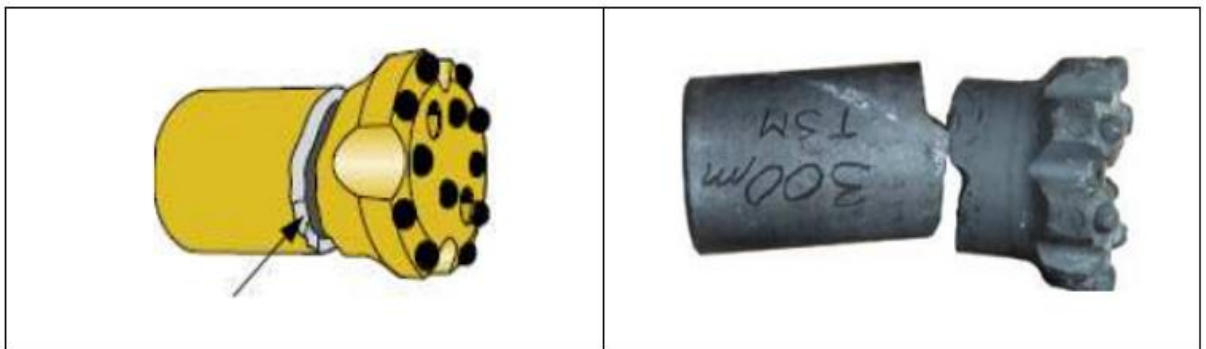
Rotura en forma anular en el cuerpo de la broca

Rotura de forma anular en el cuerpo de la broca. Según Sandvik Rock Tools (SRT, 2020), la rotura es ocasionado por “la excesiva rotación aplicada cuando se quiere extraer la broca atascada, mal procedimiento al momento de extraer la broca, baja resistencia de la roca, corrosión, excesiva percusión al extraer la broca y fatiga del acero”. (pág. 06)

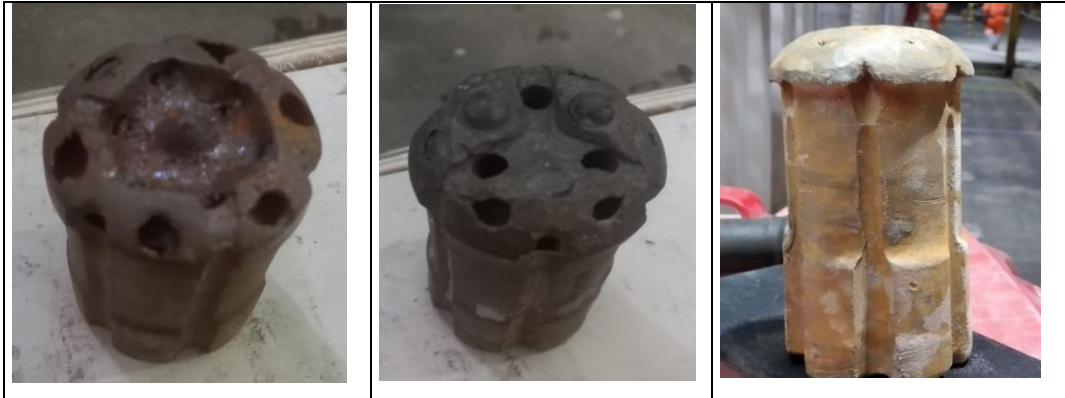
Pérdidas de botones

Pérdidas de botones. Según Sandvik Rock Tools (SRT, 2020), los insertos se saltan por las siguientes causas “percusión en vacío, presión de avance inadecuada, incorrecta relación de tamaño entre botón y agujero en la matriz de la broca”. (pág. 07) la falla prematura también se da por las deficiencias en la fabricación.

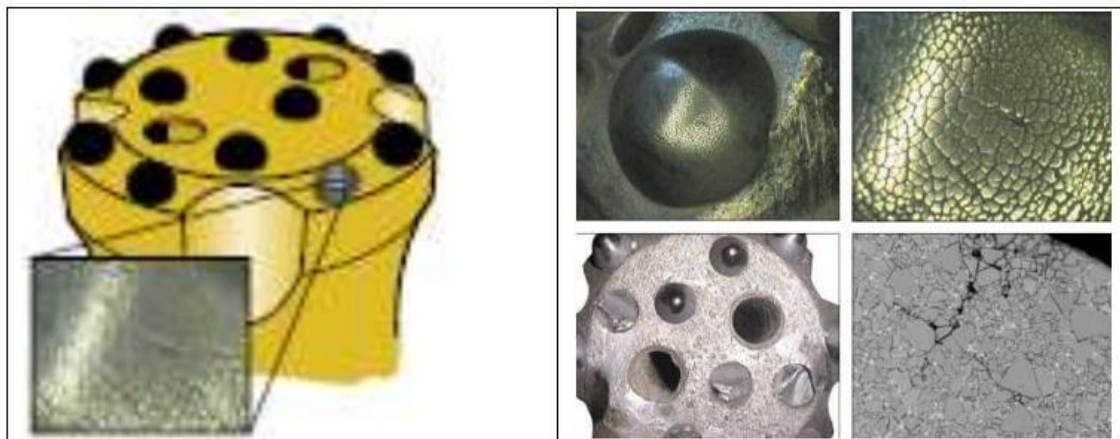
Microfisuras o piel de serpiente en los insertos

Microfisuras o piel de serpiente en los insertos. Produce por mayor dureza de carburo cementado al perforar una roca extradura, Según Sandvik Rock Tools (SRT, 2020), “Perforar en terreno no abrasivo, crea micro fisuras en el botón observándose piel de serpiente en los botones. Además, la roca deja una superficie brillante en los insertos y una fatiga en los botones que lo agrietara a medida que se siga perforando” (pág. 08)

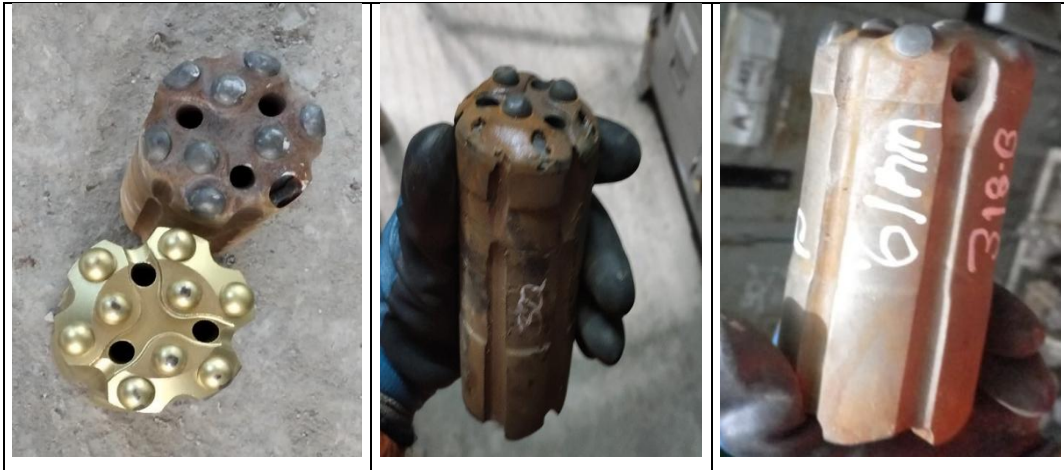
Partición de botones por debajo del cuerpo

Nota. La sobreperforación de los insertos genera elevado esfuerzo en ambos lados del inserto, desgaste mayor a $\frac{3}{4}$ del diámetro del botón multiplica las fuerzas de tracción., sobreperforación en roca suave y no abrasiva que deja la superficie de los botones con brillo (cristalizados) al chocar con rocas extraduras ocasiona rotura.

para resistir las fuerzas de tracción que el botón pueda encontrarse.” Mencionar también que la fatiga del inserto es por el cumplimiento de la vida útil y si la falla es prematura se debe a las deficiencias en fabricación.

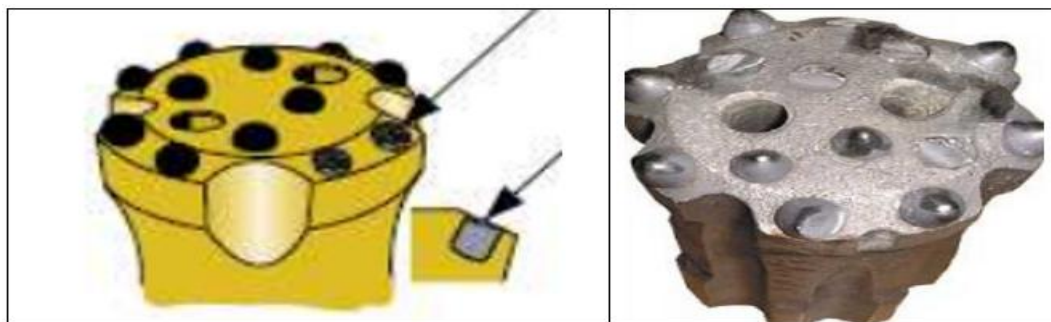
Fallas en los insertos de la broca

Botones picados, agrietados y triturados dentro de la broca. Según Sandvik Rock Tools (2020) son los siguientes:

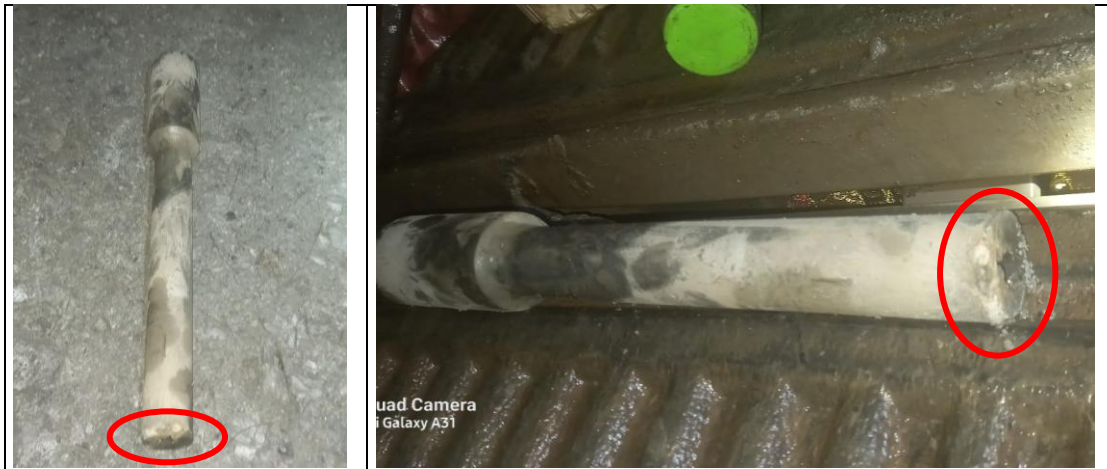
Superficie dañada y fatiga rosa

Nota. Emboquillado violento, excesiva presión de avance, desalineamiento en la columna de perforación (desgaste de lánas, desgaste del carril de la viga, desgaste de boom) y no fijar adecuadamente la viga de perforación.

Superficie dañada por centralizador desgastado o la mordaza, presencia de una superficie brillante (forma martensita) debido a rotación entre acero, usar centralizador desgastado que causa desviación, fisuras ocasionadas por golpes externos. uso y cuidados inapropiados de las barras, emboquillados violento, excesivo avance, desalineamiento en la columna de perforación (desgaste de lánas, desgaste del riel de la viga, desgaste de boom), perforación en roca muy fracturada y perforar con viga torcida o doblada. (p.16)

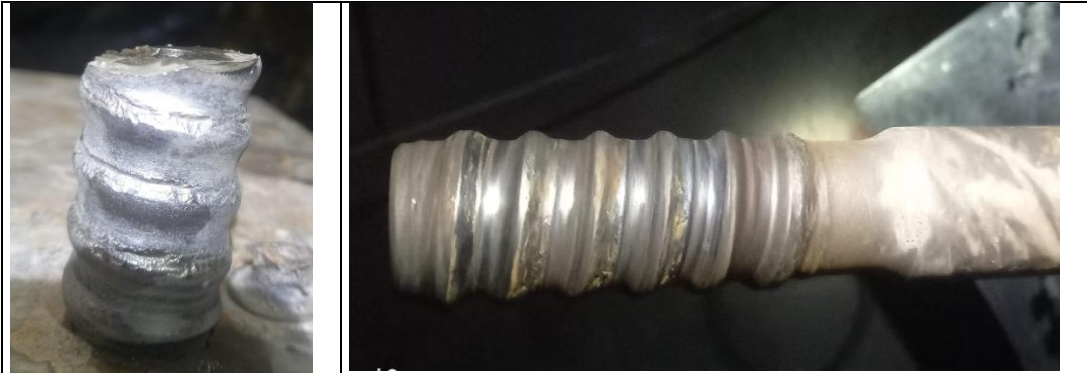
Picadura y desgaste en los hilos

Nota. Sobrecalentamiento de las roscas debido a la desviación del taladro; desaflojamiento entre conexiones y excesiva energía de percusión, demasiada percusión en vacío o perforación en terreno demasiado suave, roscas desgastadas y perforación con broca equivocada o sobre perforada

Picadura y desgaste de los hilos en la barra. Según Sandvik Rock Tools (2020) son los siguientes: “sobrecalentamiento de las roscas debido a la desviación del taladro; desaflojamiento entre conexiones y excesiva energía de percusión, demasiada percusión en vacío o perforación en terreno demasiado suave, roscas desgastadas y perforación con broca equivocada o sobre perforada” mencionar también la falla conocido como pitting (picado) que se produce con hilos abiertos durante la perforación (p. 16)

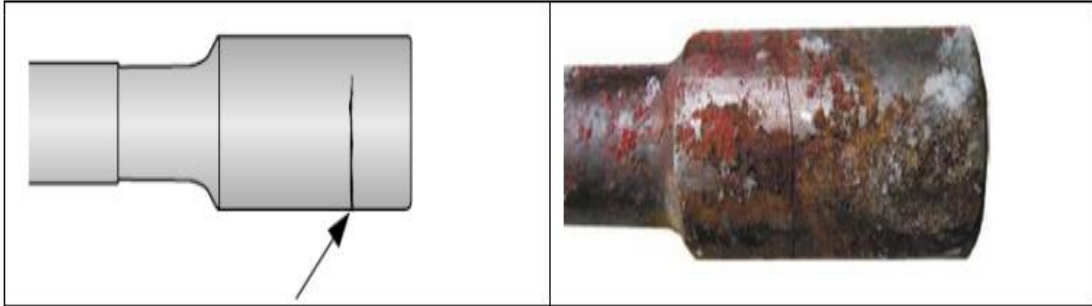
Falla a través de la rosca hembra

Falla a través de la rosca hembra. Según Sandvik Rock Tools (2020) son los siguientes, “taladro desviado o desalineamiento de avance, inadecuado presión de avance y picaduras en forma de punto en los hilos (rosca), alto torque de perforación con brocas sobre perforadas,

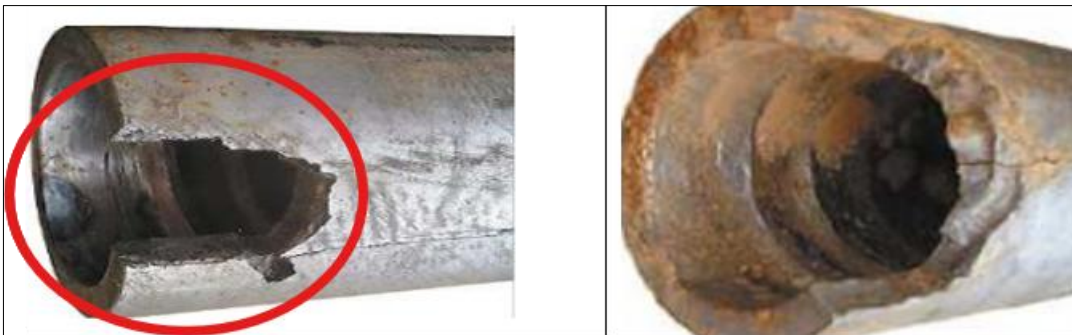
Falla en el extremo de la rosca hembra astillado o quemado

Extremo de rosca hembra astillado, agrietado y/o quemado. Según Sandvik Rock Tools (SRT, 2020), “desalineamiento entre el shank y la mordaza, la rosca macho de la barra golpea fuera del eje alrededor de la rosca hembra de la siguiente barra” (p.24).

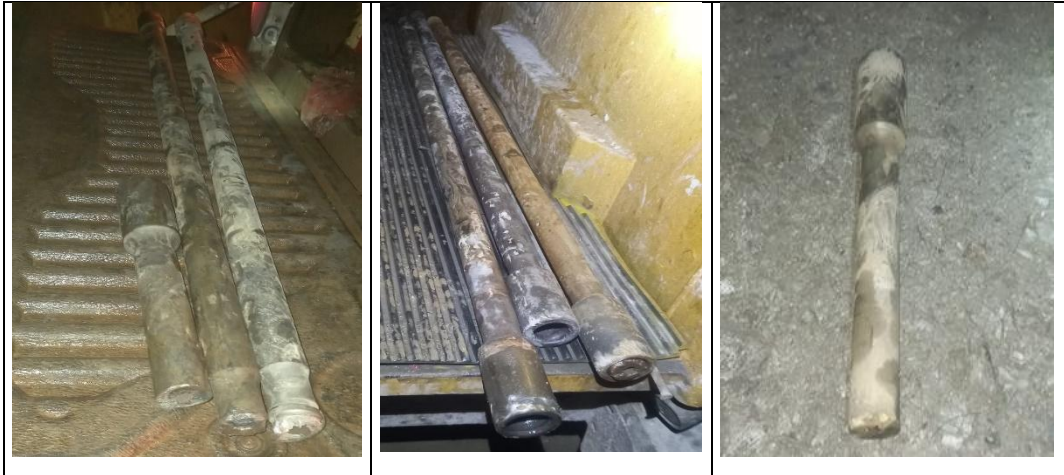
Rotura en cuerpo de la barra

Rotura en cuerpo de la barra. Según Sandvik Rock Tools (2020) la causas principales que genera la rotura de la barra son los siguientes;

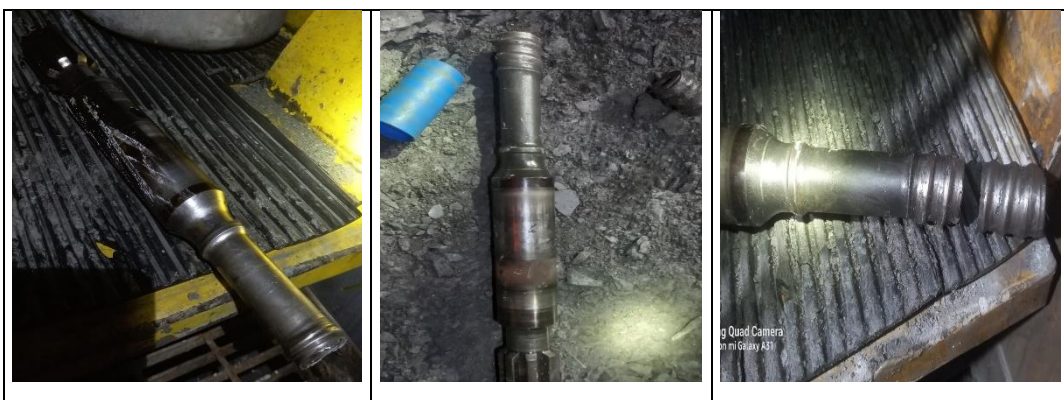
Marcas de impacto, picado y champeado al final de las aletas

Nota. Desestabilidad del boom de la perforadora, desalineamiento en la parte frontal de la perforadora por el desgaste del bushing y excesiva presión de avance que genera pandeo; Percusión en vacío lo que genera calor y picaduras en las roscas, mezclar aceros de distintas marcas, falta de engrase en las roscas, alta rotación y torque al trabajar con brocas sobre perforadas (sin afilar) que provoca el retorno de la energía.

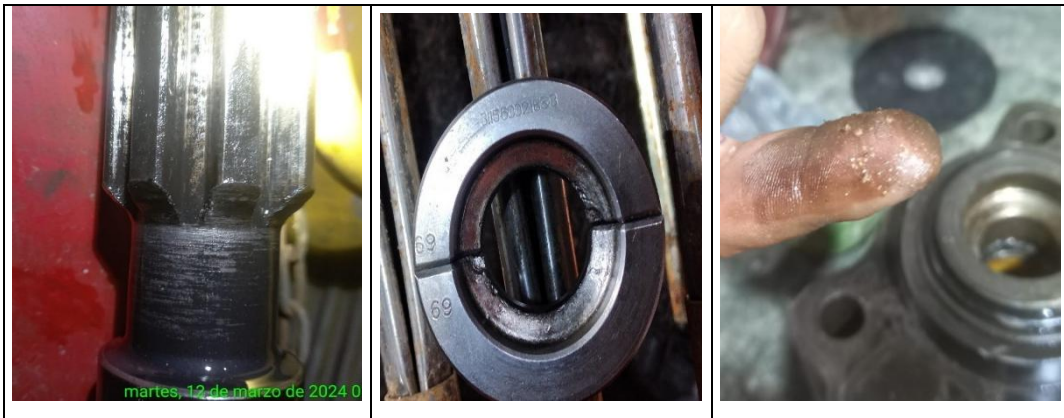
Rotura y desgaste en las aletas del shank

Nota. Usar brocas sobreperforadas e inadecuada presión de avance, excesiva rotación cuando retorna la cadena. Además, el esfuerzo excesivo que genera al intentar recuperar el atascamiento de la columna de perforación y el stop ring muy desgastado o picado.

Rotura transversal y desgaste en la parte inferior de las aletas. Deficiente lubricación en la perforadora, calidad de lubricación deficiente en las aletas del shank, recuperar las barras plantadas genera excesiva presión y rotación en las aletas inferiores o excesiva percusión en vacío, desgaste del stop ring, alto e incorrecto torque de los tirantes, inadecuada presión de avance, excesiva rotación cuando retorna la cadena. (Sandvik Rock Tools, 2020, p.38). Además, el esfuerzo excesivo que genera al intentar recuperar el atascamiento de la columna de perforación y el stop ring muy desgastado o picado.

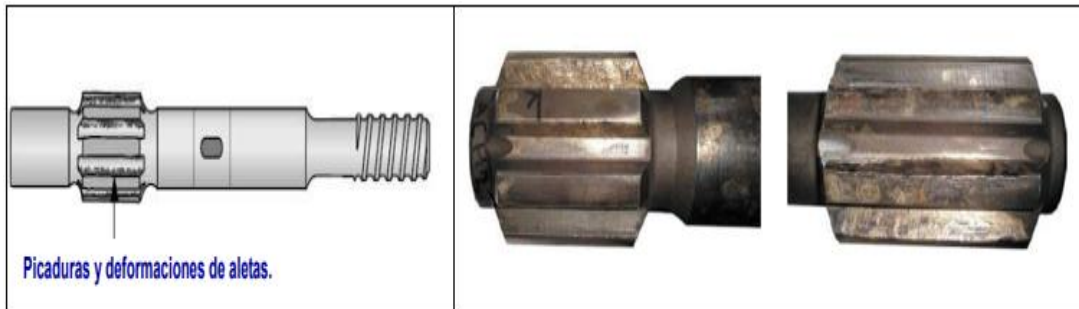
Picadura y deformaciones en las aletas del shank

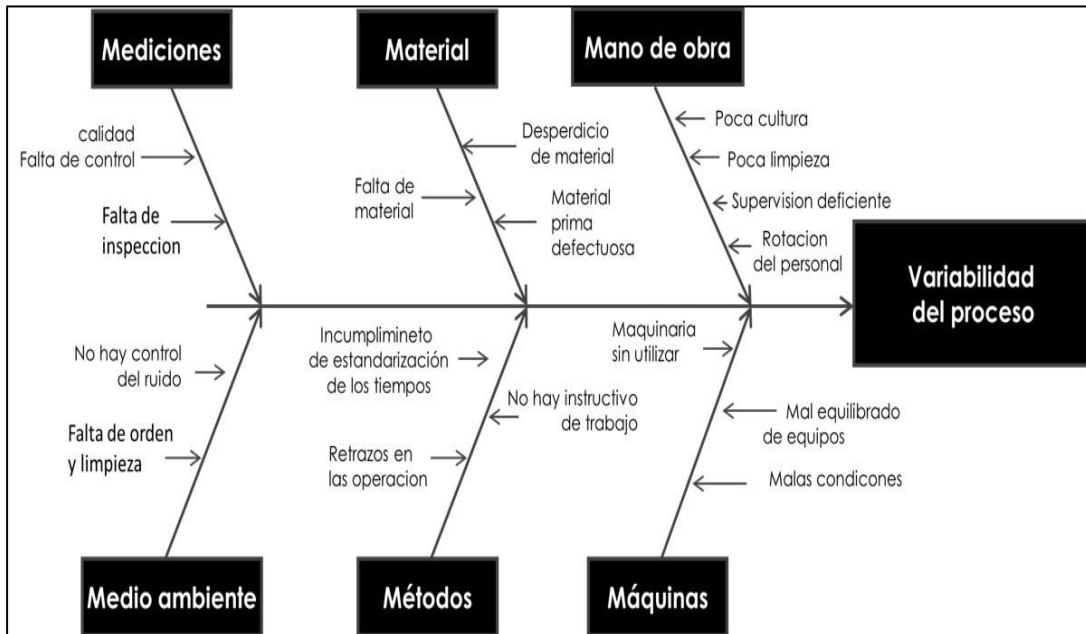
Diagrama de Ishikawa

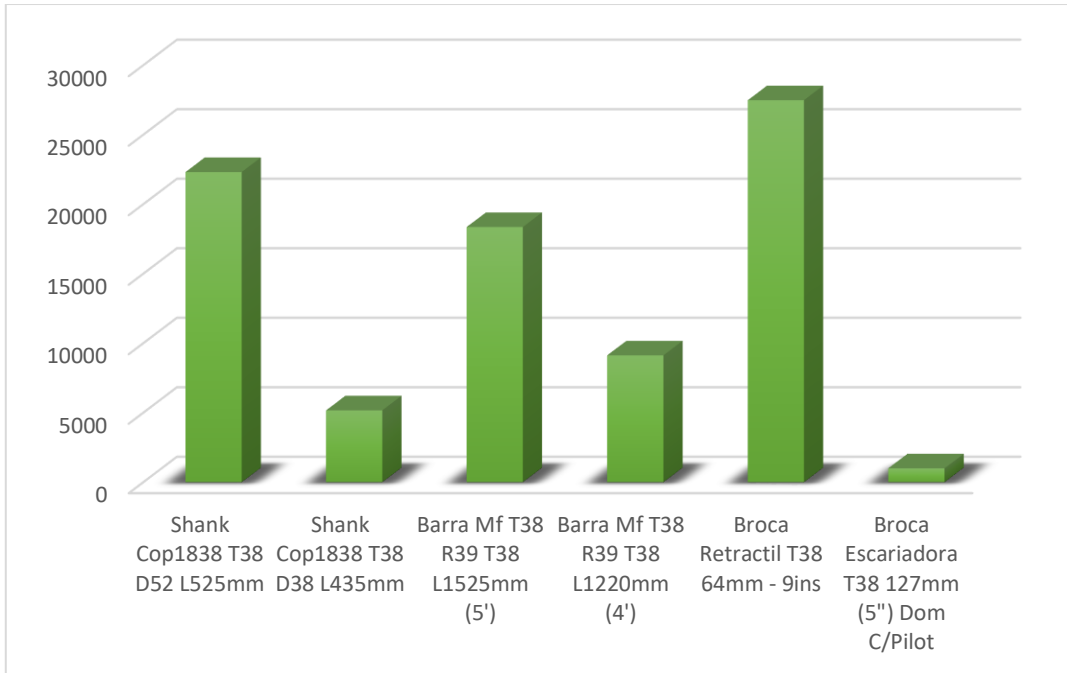
Metros perforado por accesorio durante el mes de julio
